能登半島地震等による建物被災状況

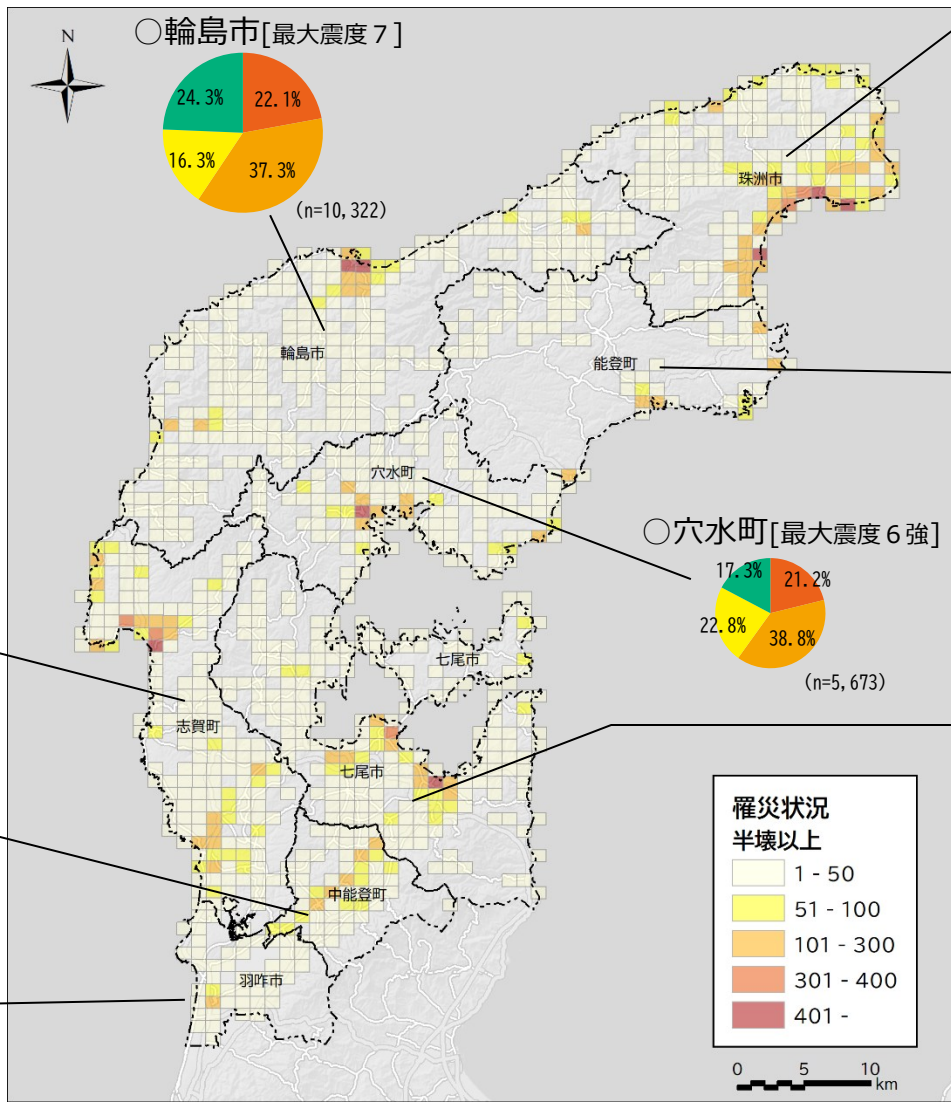
- 8市町全体では、被災した建物のうち、約半数の建物が全壊または半壊した。
- 奥能登地域の輪島市・珠洲市・穴水町では、全壊または半壊した建物の割合が50%を超えて高くなっており、能登半島南部の中能登町・羽咋市では、全壊または半壊した建物の割合が低い。

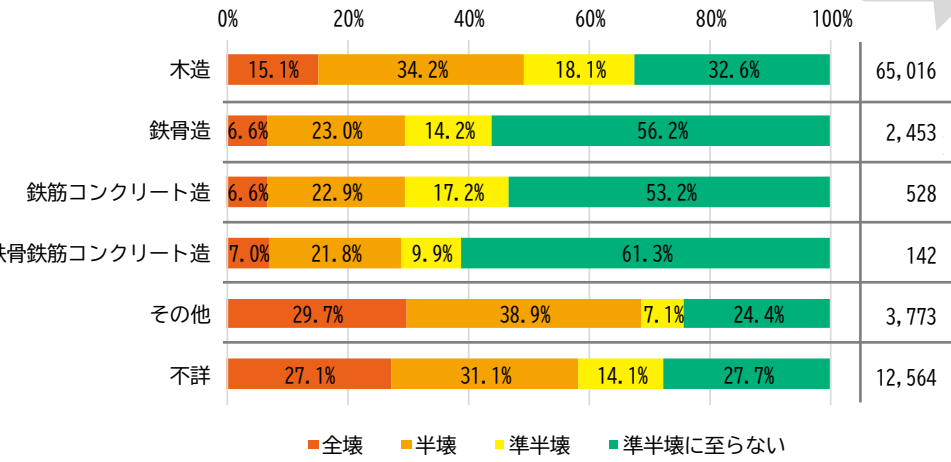
■ 建築構造別建物被害状況（7市町計※）

- 建築構造別では、木造の被災棟数が多く、全壊または半壊の割合も高い。
- 建築年代別では、旧耐震基準の昭和56年以前に建てられた建物の被災棟数が多く、全壊または半壊の割合も最も高い。
- 住家・非住家別では、非住家の方が全壊または半壊の割合が高い。

※中能登町の建築構造別に関するデータなし

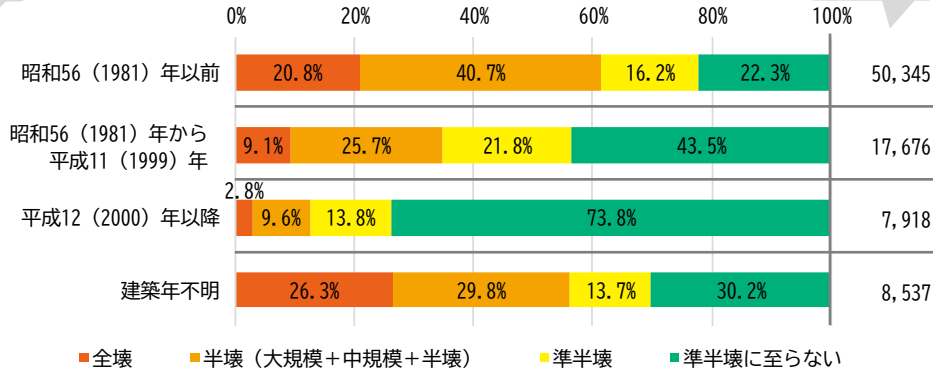
■ 建築年代別建物被害状況（7市町計※）

※中能登町の建築年代別に関するデータなし

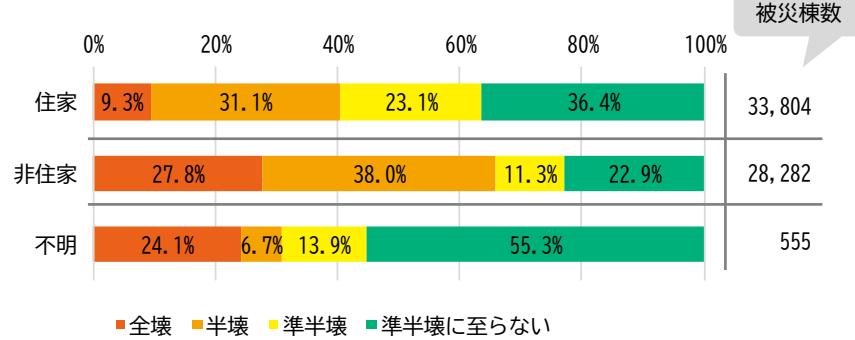
■ 住家・非住家別建物被害状況（5市町計※）

※輪島市、能登町、中能登町の住家・非住家に関するデータなし
