1995年1月17日に発生した淡路島北部を震源とするマグニチュード7.3の地震により、神戸市、宝塚市、西宮市を中心とし宅地擁壁被害が発生した。特に、神戸市においては、宅地造成等規制法に基づく改善勧告を受けた擁壁が約1,700箇所程度にのぼるなど甚大な被害が発生した。これら被害を受けた宅地擁壁の多くは「宅地造成等規制法適用前」の擁壁であり、その被災箇所数や被災程度は「宅地造成等規制法適用後」の擁壁と比較し大きなものとなった。

出典：「沖村,二木,岡本,南部：兵庫県南部地震による宅地擁壁被害の特徴と原因、土木学会論文集, No.637/VI-45,63-77,1999.12.」

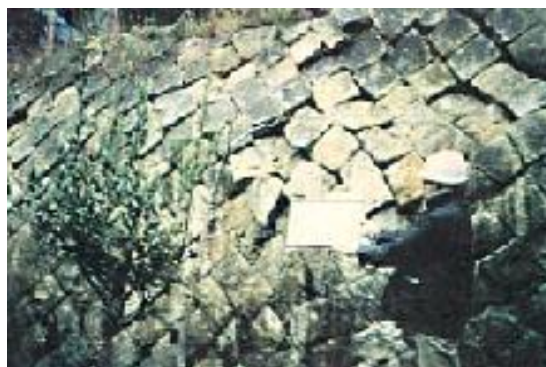
図-1 石積擁壁の崩壊

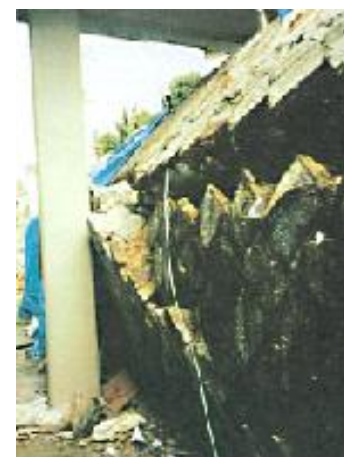
図-2 擁壁基礎部の機能消失

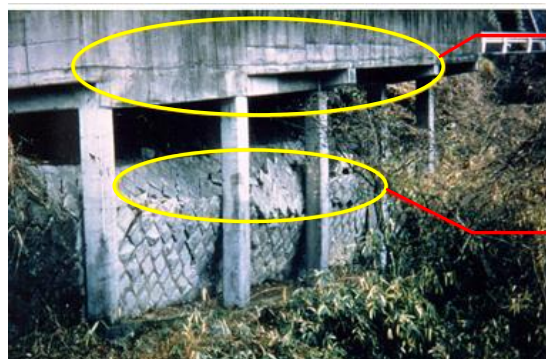
擁壁の上部に増築されたコンクリート製床版の多くは、構造計算などで安全性を検討していないため、一般的に宅地にとって危険になることが多いと考えられています。

上部に増築されたコンクリート床版の荷重が、既存の擁壁が崩壊した原因の一つと考えられます。

図-3 床版付き擁壁の崩壊
