(2) 1995年 兵庫県南部地震の事例（液状化被害の事例）

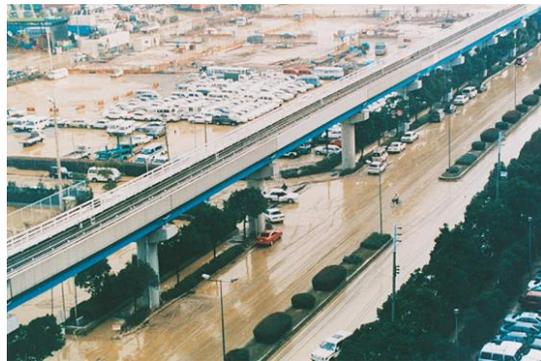
図-1 道路上への噴水・噴砂（ポートアイランド）

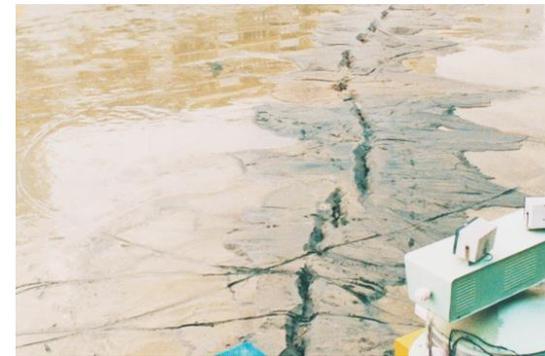
図-2 校庭の噴水・噴砂、亀裂

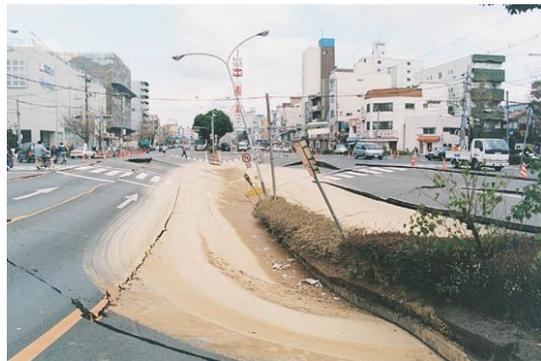
図-3 道路面の変形（兵庫区）

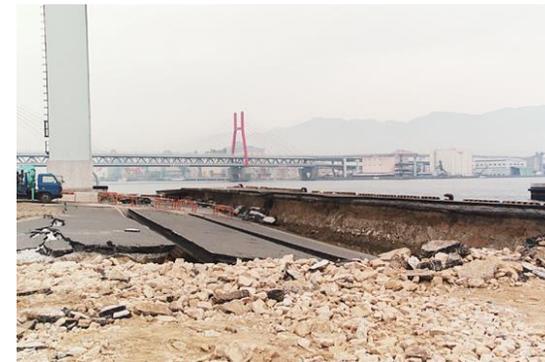
1995年1月17日に発生した淡路島北部を震源とするマグニチュード7.3の地震により、神戸市、芦屋市、西宮市の埋立地で多くで被害が発生した。これらの埋立地で液状化した土の大部分は「まさ土」といわれる六甲山地の山砂であった。埋立地の護岸に近い地区では液状化により側方流動が発生し、護岸が海側に最大5m以上も前傾・移動するなど、日本を代表する国際港である神戸港に壊滅的な被害をもたらした。また、武庫川下流のデルタ地帯においては、江戸時代に築造された埋立地で液状化が発生し家屋がめり込むなどの被害が発生した。

図-4 護岸の前傾・崩壊（東灘区）
