業 種	自動車（バス）
取組分野	自然災害（台風）
テ ー マ	過去の教訓から学んだ自然災害時への備え（訓練）
取組の狙い	過去に被災した経験（路線バス車両の浸水被災）から教訓を学び、台風接近時の事前準備を強化・継続し、被害を最小限に抑える。
具体的内容	<p>両備ホールディングス株式会社（平成 16 年当時は両備バス株式会社）では、平成 16（2004）年 8 月、台風 16 号の接近と大潮の満潮が重なった影響で、海岸から 700 メートル内陸に位置する営業所の全事業用バス車両が浸水被害を受け、4 割近くのバス車両が廃車となった教訓から、バス車両の退避場所の設定、防潮板の設置、電源確保のための工夫を凝らしている。</p> <p><b>（1）被災から復旧まで</b></p> <p><b>① 台風接近前</b></p> <p>それまでの経験から、台風の接近による道路の通行止めや停留所標識などへの被害は想定しており、あわせて風雨被害を避けるために資産価値の高いノンステップバスなどから順に有蓋車庫へ待避させていた。</p> <p><b>② 台風接近</b></p> <p>しかし、台風が接近した 23 時頃より、想定外の浸水が始まり、瞬間に人の腰付近にまで水位が上昇したことで車両の退避も出来ず、大きな損害を被ることとなった（全 47 車両中、修理復旧 30 車両、廃車 17 車両）。</p> <div style="text-align: center; border: 1px solid black; padding: 5px; width: fit-content; margin: 10px auto;">       当時の被災状況     </div> <div style="display: flex; justify-content: space-around; margin: 10px 0;">

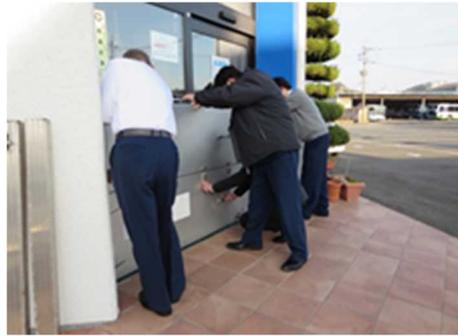
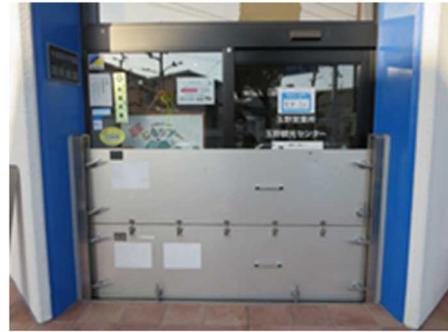
営業所の出入口に防潮板を設置

- ① 台風の接近が予想される場合は、経営トップから、海岸に近いグループ会社の全営業所に対して早めの車両退避を指示。
- ② 退避場所として、有事を想定して高台に2ヶ所設定。
- ③ 近年、頻発・激甚化している台風などの接近時には、車両を退避場所へ移動させている（ここ2～3年で数回の退避を実行）。
- ④ 当該営業所では、全ての出入口に防潮板を設置し、また、営業所内の運行管理システムやPCなどは、速やかに高い位置へ移動できる体制を整え、電源のコンセントを天井に設置することで有事の場合も電源が確保できるようにしている。
