第 3 章 事例集

1 . 事例集

図表 3-1 計画修繕事例集リスト

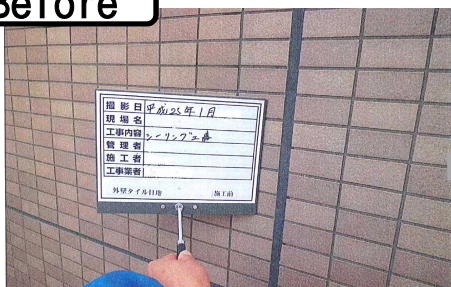
Before

劣化した外壁シーリングを打替

効果 防水性を回復させ、漏水を未然防止

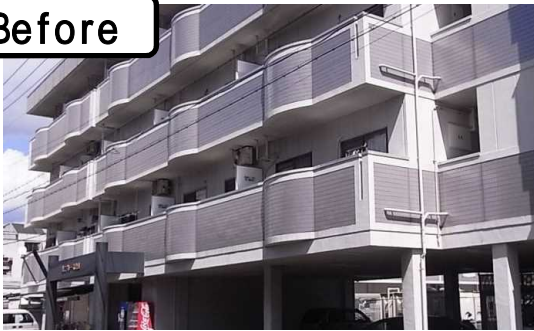
Before

外壁の浮き割れたタイルの交換、
目地コーキング補修、防水塗装

効果 落下事故の未然防止

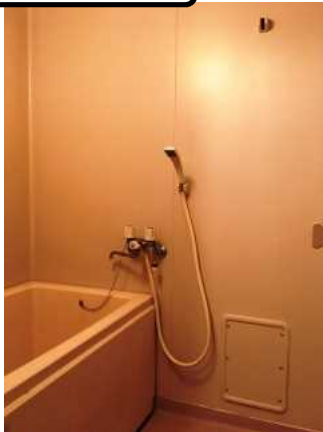
Before

3K を 2LDK に変更、
ユニットバス設備更新

現在の生活環境に見合った
空間・設備に改修し、
入居率向上を図る

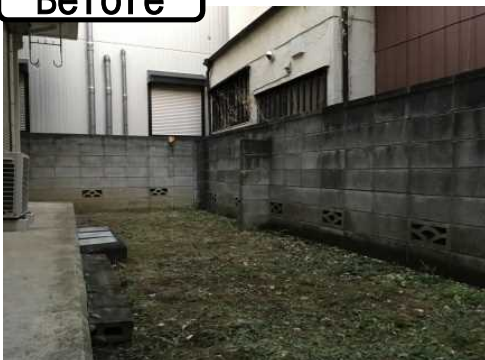
Before

前面外構の専用庭化

外観の向上により、入居率向上を図る

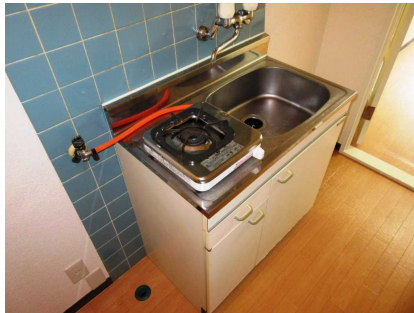
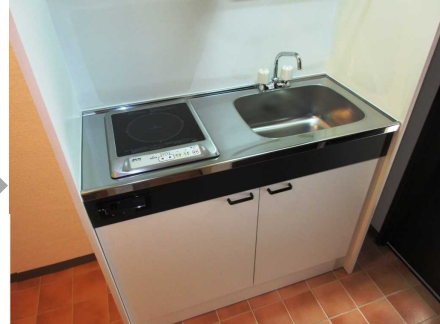
キッチン設備をIH
に変更、幅を拡大

機能性の向上

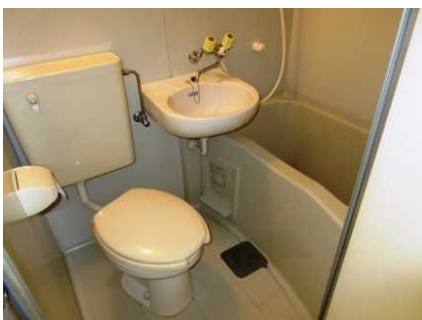
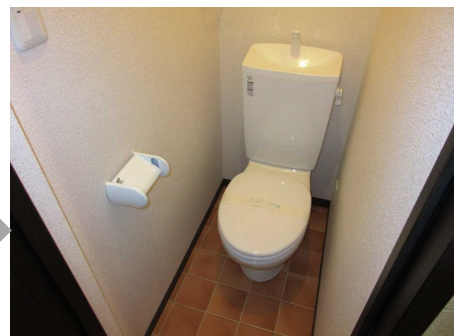
3点ユニットバス
を独立型に交換

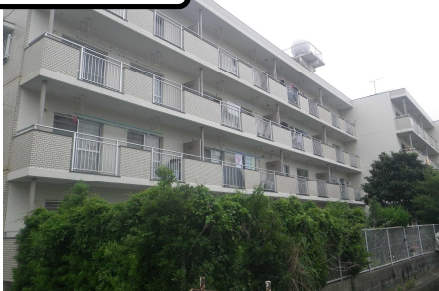
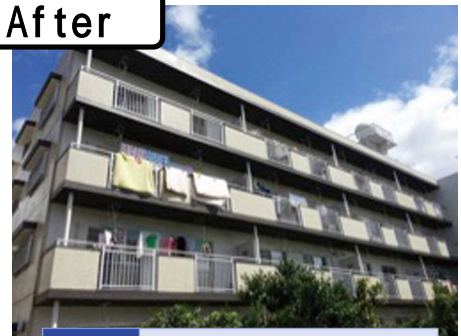
外壁の浮き割れ
タイル交換、
シーリング打替え

効果 安全性を確保

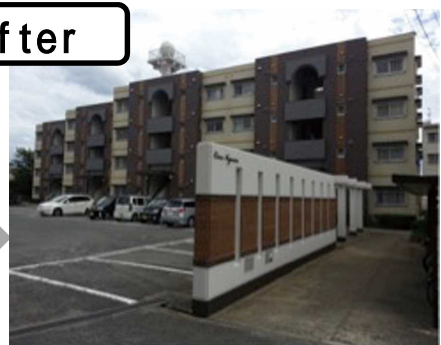
外壁を 2 色に塗装

効果 台風被害の修繕に併せ
外壁を 2 色に塗り替え印象度をアップ

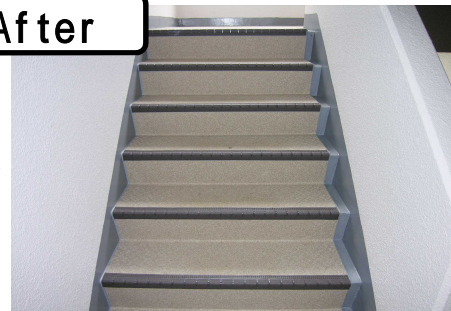
階段、屋外廊下等の
防水塗装及び
長尺シート張替

効果 生活音が響きにくくなり、外観も向上

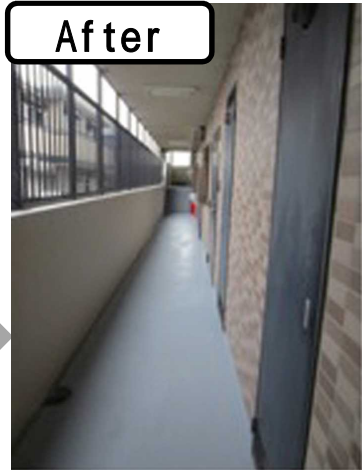
屋外階段、廊下等を
防水塗装

効果 防水性を回復するとともに、外観を向上
