1-4 被害の特徴と要因

アンケートによる被害傾向を踏まえ、今回の特徴的な被害である管路の周辺地盤の液状化による被害と処理場・ポンプ場の津波被害について、代表的な被害のあった自治体や処理場・ポンプ場を選定し、詳細な被害傾向を分析し、対策方針を検討した。

3) 周辺地盤の液状化被害傾向分析結果と対策方針

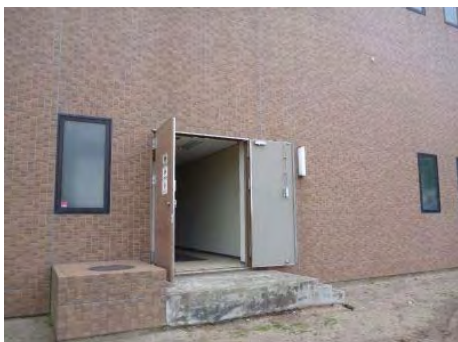
写真 I-1-17 機械棟電気室の水密扉(鹿島浄化センター)

| 被害傾向分析における整理事項 | 被害状況 |
|---|--|
| (1) 津波の浸入方向との施設の配置方向における被害傾向 | 津波の浸入方向に対して斜め方向の全施設においては、防水扉の設置されていた電気室内の電気設備のみが損傷・機能停止が生じなかったが、他の設備については損傷・機能停止が生じた |

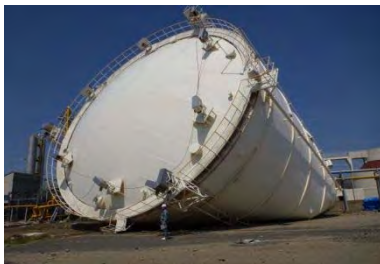
転倒したガスタンク

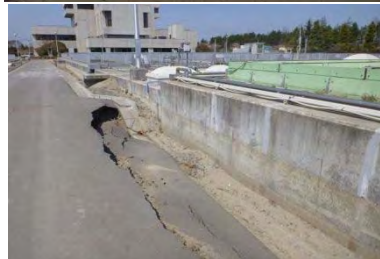
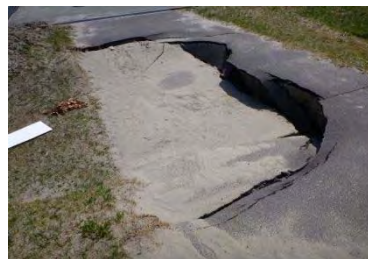
路面陥没

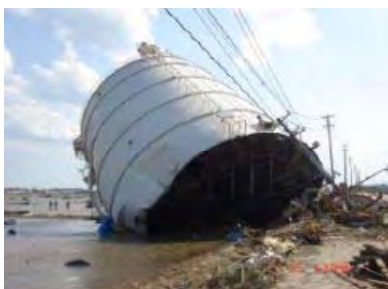
敷地外まで流出したガスタンク

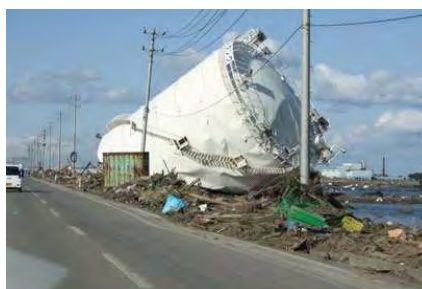
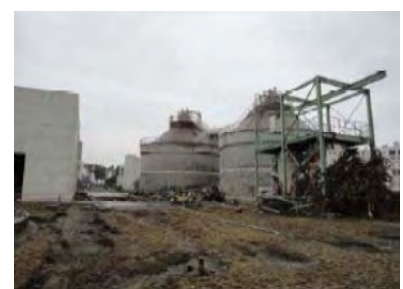
瓦礫の侵入

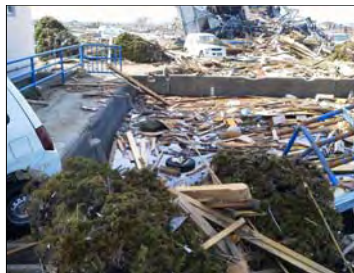
スクリーン部にガレキ
