視察③

首都高速道路の課題と取り組み

平成24年10月1日
首都高速道路株式会社

視察③ 首都高速6号向島線駒形付近

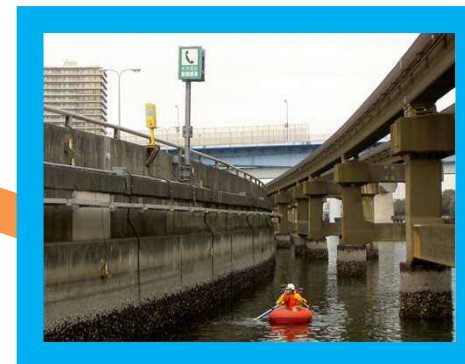
課題② 維持管理上の課題
(写真は、海に隣接した護岸埋立構造の事例)

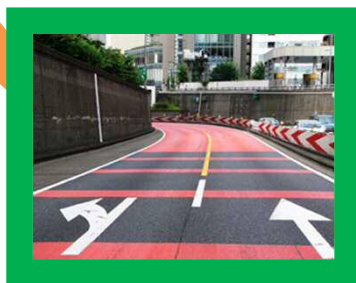
課題③-1 事故多発箇所

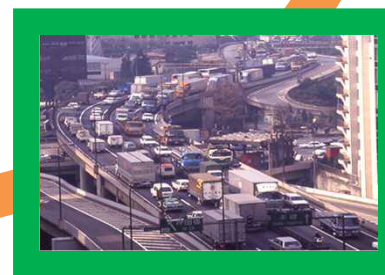
課題③-2 ボトルネックによる渋滞

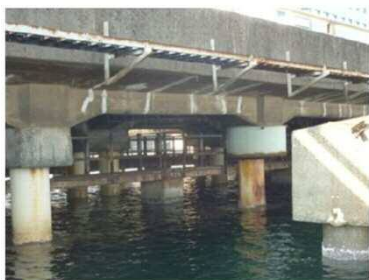
満潮時の栈橋構造(一般部)

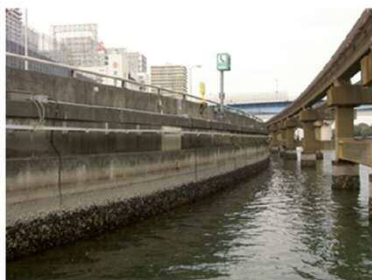
運河と護岸埋立構造

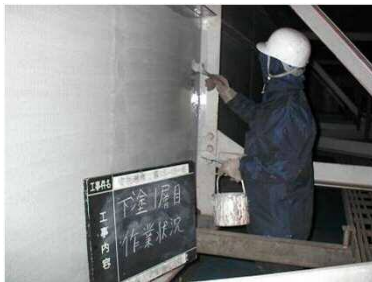
塗り替え

塗装の劣化

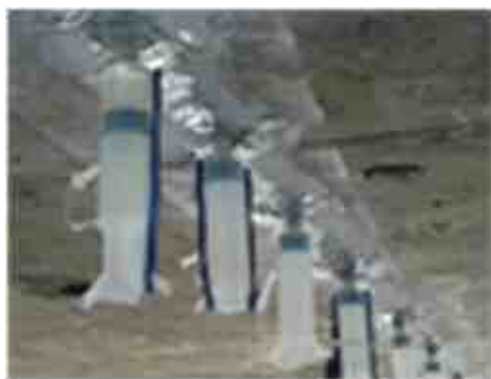
ひび割れ補修例(樹脂注入)

コンクリートのひび割れに対する補修、鋼桁のふっ素樹脂塗装による長寿命化

ひび割れ補修工

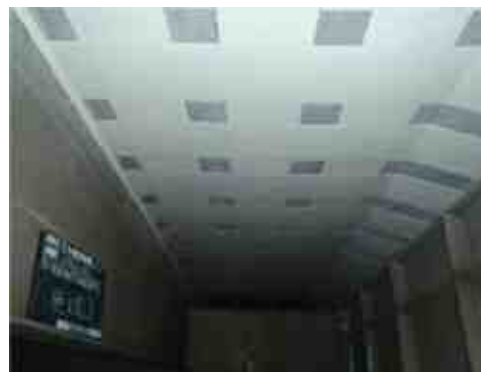
炭素繊維シート補強例

炭素繊維シート補強工

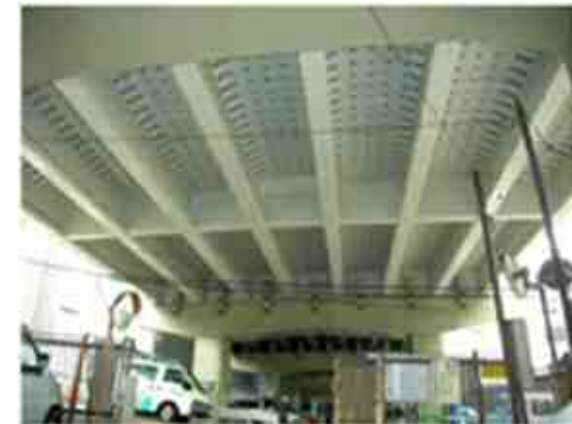
(5号池袋線 東池袋付近)

- ・無補強と比較し10倍程度以上の寿命が得られる。
- ・橋面からの浸透水が格子部から抜ける。
- ・シート非接着部は目視点検が可能
- ・全面接着に対し、15～20%のコストダウン

炭素繊維格子接着工法

【炭素繊維シートを間隔を空けて格子状に接着する工法】
