平成 25 年 9 月 4 日

## 平成 25 年 9 月 2 日に発生した竜巻による埼玉県越谷市、北葛飾郡松伏町 及び千葉県野田市での建築物等被害（速報）

国土交通省国土技術政策総合研究所  
独立行政法人建築研究所

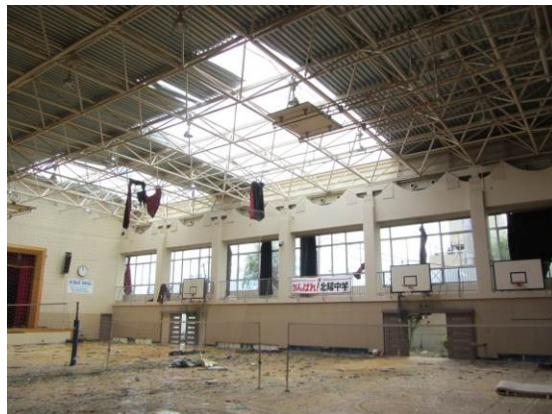
写真 4.1.4 体育館内部

体育館の形状は平面20m×30m、高さ10mであり、屋根については平成17年に改修工事が実施されている。主架構は鉄筋コンクリート造で、屋根は鋼製立体トラスであった。屋根ふき材は鋼板製で、母屋のリップ溝形鋼を介して立体トラスに留められていた。屋根ふき材の厚さは0.5mm程度であり、母屋への固定にはM8のビスが使用されている。屋根ふき材は2重になっており、木毛セメント板（厚さは20mm）と断熱材を挟んでいる。窓の天端高さは地盤面から6.6m、窓面の高さは3mであった。ガラスは下部に網入りガラス(7mm)と上部にフロート板ガラス(5mm)が使用されていたが、全面的に破損している。金属屋根は母屋と屋根ふき材との接合部が破壊することにより部分的にめくれあがっており、破損部分は全面積の25%程度であった。また、一部の母屋は上側に曲げられていた。

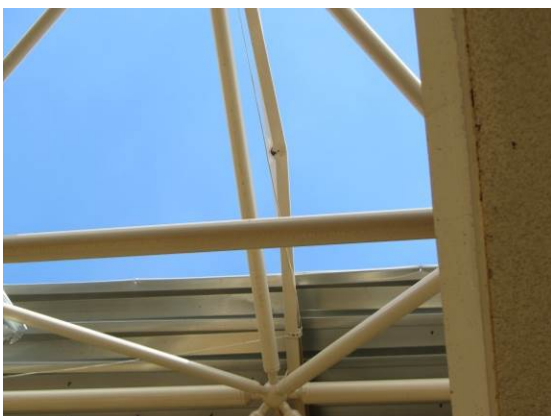
写真 4.1.7 母屋の変形

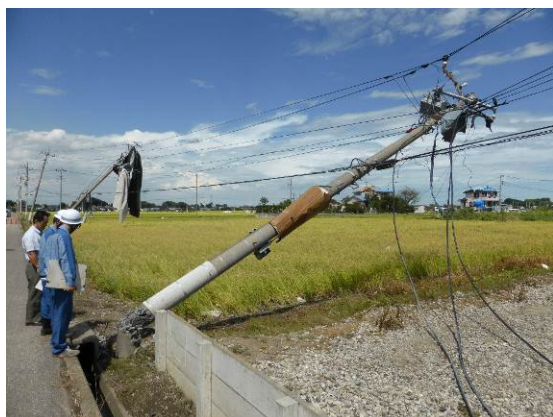
正門脇のフェンスが倒壊していた。コンクリートブロックは  $400\text{mm} \times 200\text{mm} \times 125\text{mm}$  であり、各ブロックの中間部に定着筋(D6)が設けられている。端部は絞れておらず、上から2段目のブロックからの定着長さが100mm程度であったことから最上段のブロックが抜け出してフェンスが倒壊したと考えられる。また、正門周辺の複数の電柱が東方向（竜巻の進行方向と想定される）に倒壊していた。

写真 4. 1. 10 電柱の倒壊

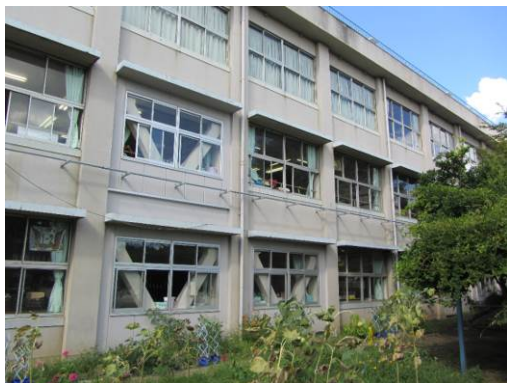
写真 4. 1. 16 本校舎外観

本校舎は鉄筋コンクリート造3階建てである。校舎被害は非構造部材も含めて確認されていない。14時過ぎの数分間に複数の教職員がプール及び校庭敷地の端部(校舎から100m程度の位置)を西から東へと竜巻が通過したことを校舎から確認している。竜巻状の渦が確認されたプール近傍には体育館が存在するが被害は見られていない。また、校庭を通り過ぎたものとは別の竜巻が校舎の西側を通ったとの証言もあった。校庭には竜巻がまき散らしたがれき飛来物が散乱していた。児童は引き渡し訓練で午前中に全員下校していた。

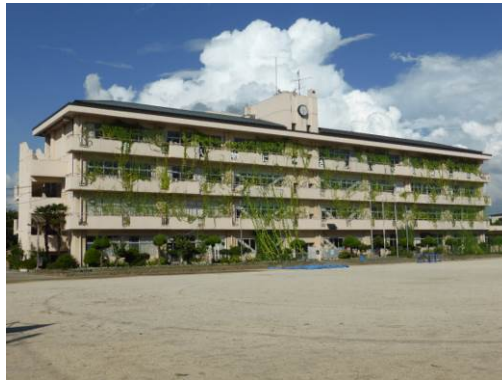
写真 4. 1. 18 本校舎外観

本校舎は鉄筋コンクリート造4階建てである。校舎の被害は非構造部材も含めて確認されていない。校舎周辺での樹木の太い枝が折れている。児童は引き渡し訓練で午前中に全員下校していた。

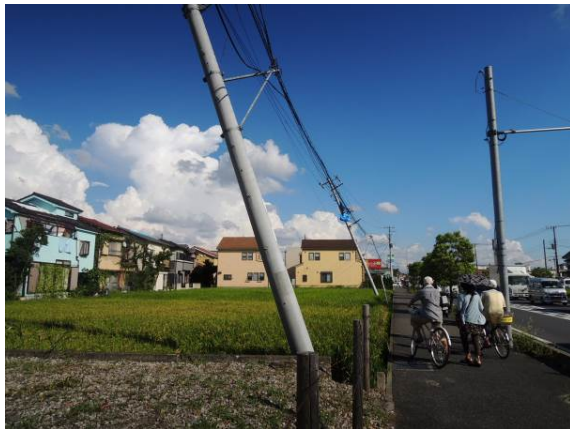
写真 4.4.1～4.4.2 は鋼製コンテナ（奥行約 2400mm×幅約 2400mm×高さ約 6400mm）の転倒事例であり、地盤への定着の措置は確認されなかった。写真 4.4.3 は複数の電柱の北東方向への傾斜、写真 4.4.4 は折損した電柱が隣家の屋根に衝突している状況、写真 4.4.5 は住家の木製塀の倒壊、写真 4.4.6 はテニスコートを囲む支柱の倒壊及び人工芝の剥離の状況である。

写真 4. 4. 3 電柱の傾斜

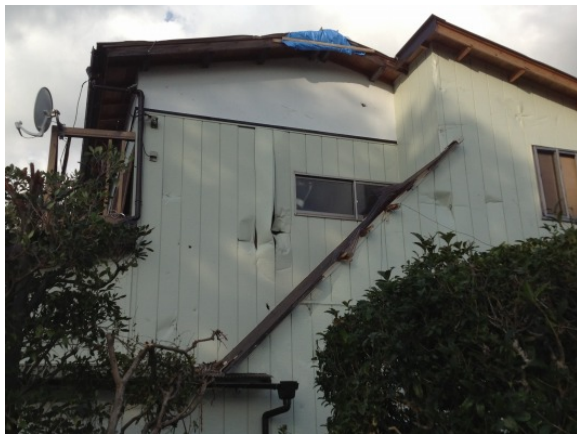
シャッターの破損や外装材が脱落した事例が確認された(写真5.1.7～5.1.10)。写真5.1.9、写真5.1.10は飛来物の衝突によると考えられる外装材の被害事例である。

写真 5. 1. 9 外装材の被害

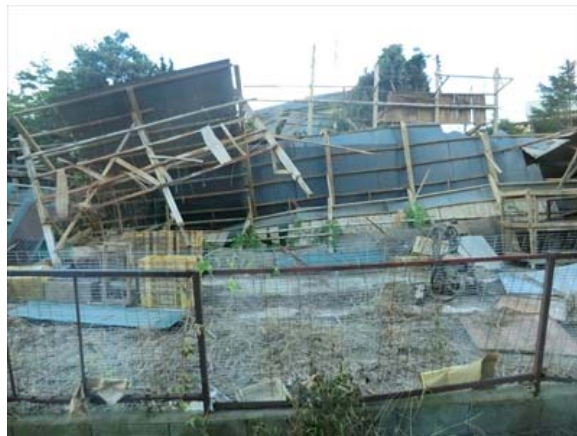
木造の倉庫が倒壊した事例が確認された (写真 5. 1. 11)。

写真 5. 1. 11 倉庫の倒壊

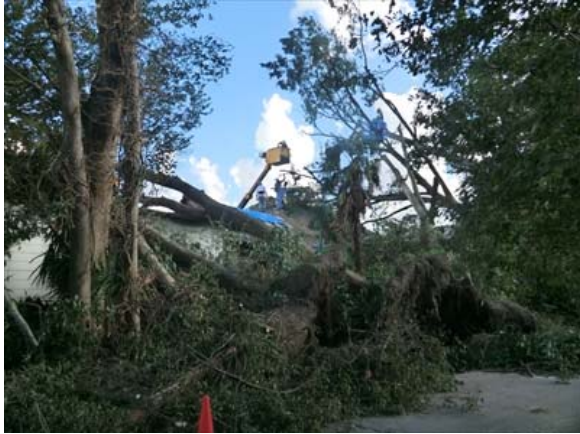
倒れた樹木の接触が原因と思われる家屋の小屋組の被害事例が確認された。

写真 5. 1. 12 樹木の倒壊

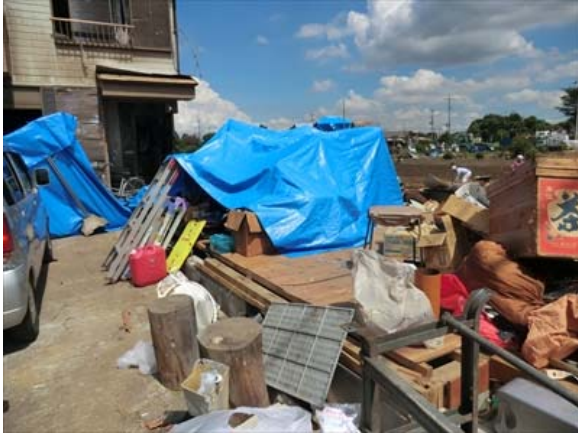
母屋に隣接する納屋が倒壊した被害事例が確認された。

写真 5. 2. 12 納屋の倒壊

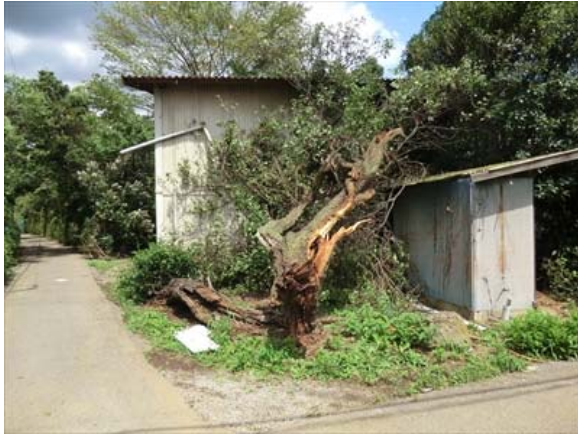
樹木の折損や根こそぎ倒れた事例が多く確認された (写真 5. 2. 14~5. 2. 17)。

写真 5. 2. 14 樹木の被害

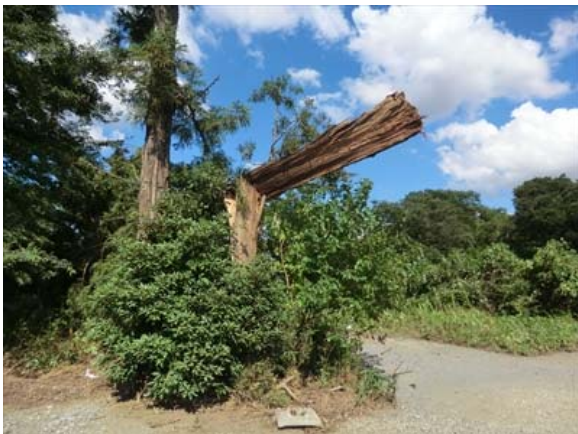
写真 5. 2. 16 樹木の被害

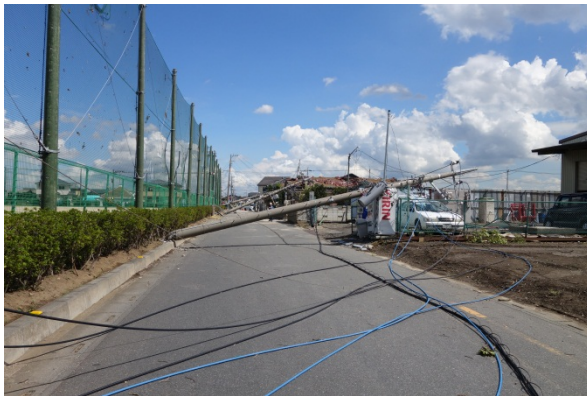
写真6及び7は、写真1の西側に位置する「しらこぼと運動公園」第2競技場のネット支持柱と電柱の被害である。南・西側のネット支持柱および東側の電柱は倒壊したが、東・北側のネット支持柱や照明塔は倒壊しなかった。ネット支持柱の寸法は、長さ約8.3m、根元部の太さ320mm、コンクリート厚さ50mm、鉄筋8mmφである。

写真6 電柱の被害（室井公美子氏提供）
