大規模空間を有する建築物の
連層ガラス窓・天井被害に関する調査

【事業主体名】 戸田建設（株）
西松建設（株）

平成22年度の調査検討項目

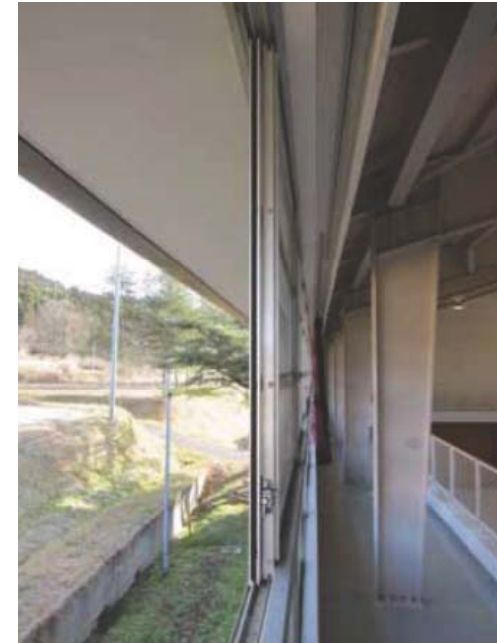
ガラス窓

ガラス窓と軒天井

構造部材が被害を受けていないこととガラス窓の被害写真からその原因を推測すると、以下の点が考えられる

- ①窓サッシに大きな面外方向変形またはねじれ変形が生じた可能性
要因: 横連層窓の波打ち現象、軒天破壊による進行性破壊など
- ②窓サッシの縦方向にクリアランス以上の変形が生じた可能性
要因: 軒先を含めた非構造部材の局部振動など
- ③板ガラスに大きな慣性力または圧力が働いた可能性

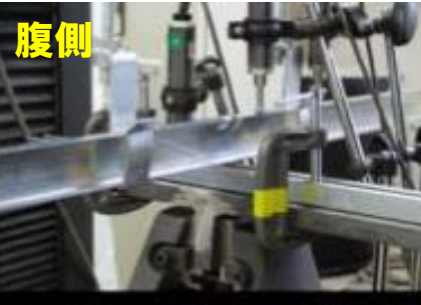
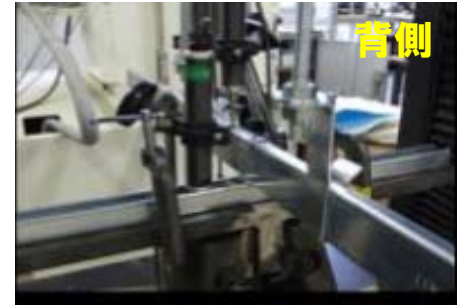
変形2mm

腹側

背側

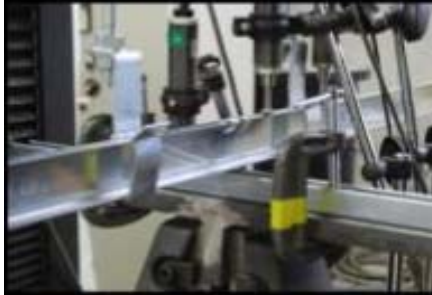
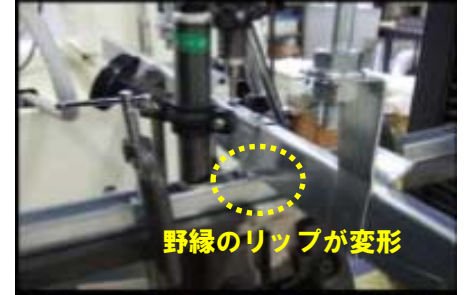
変形4mm

野縁のリップが変形

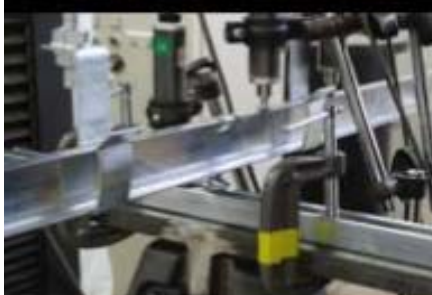
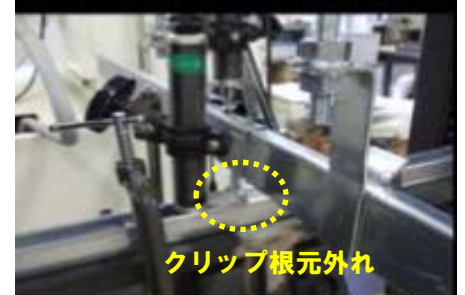
変形8mm

クリップ根元外れ
