平成 28 年（2016 年）熊本地震

熊本地震における建築物被害の 原因分析を行う委員会 報告書

平成 28 年 9 月

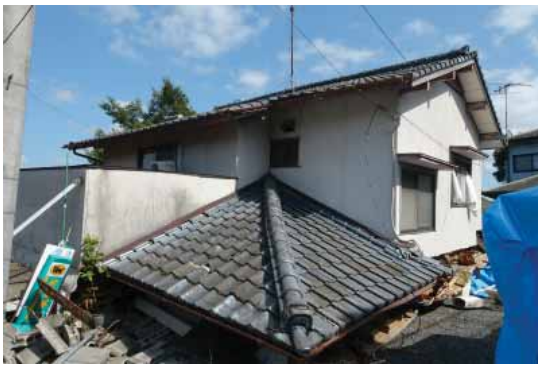
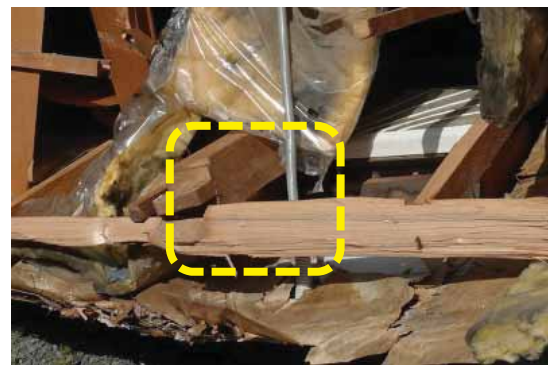
④新耐震の木造の倒壊(ここでは大破を除く)が102棟^{*1}確認された。筋かい端部が釘打ち程度
35 の軽微な接合方法であったものが多く確認された(写真3.3-2~3.3-3)。

写真 3.3-2 倒壊した木造住宅

写真 3.3-3 写真 3.3-2 の住宅の柱頭部

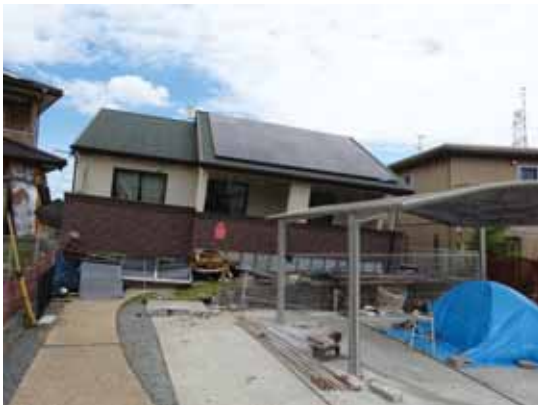
写真 3.3-4 倒壊した木造住宅

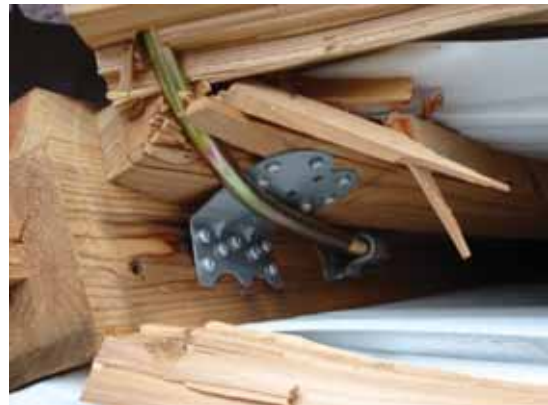
写真 3.3-5 写真 3.3-4 の建物の写真筋かい端部、柱脚接合部

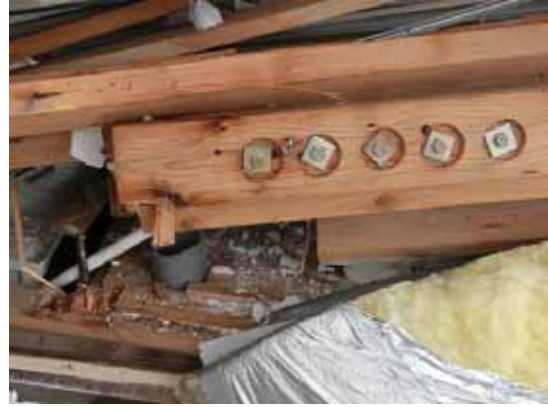
写真 3.3-7 写真 3.3-6 の建物の写真筋かい端部、柱脚接合部

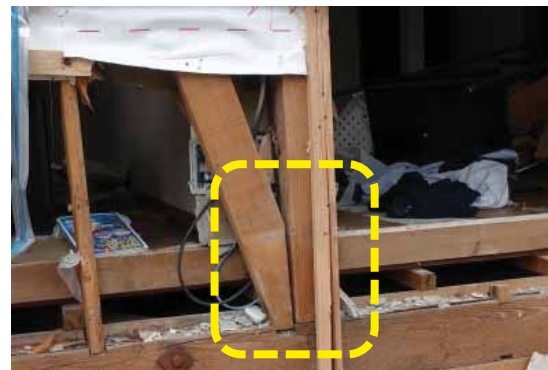
写真 3.3-15 写真 3.3-14 のアパートの柱脚部 (柱脚、筋かい端部は釘打ちのみ)

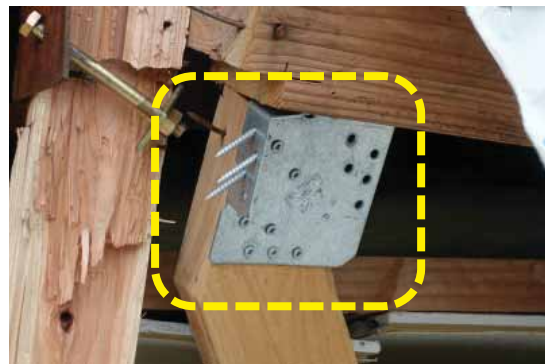
⑤年代ごとの航空写真の分析により、新耐震と推測される木造住宅の倒壊が数棟確認された。木造アパートと同様に柱脚・柱頭、筋かい端部の接合方法が比較的軽微な建物が多かったが、中には金物により緊結されている建物も確認された（写真 3.3-16～3.3-17）。

写真 3.3-17 写真 3.3-16 の住宅の柱頭部

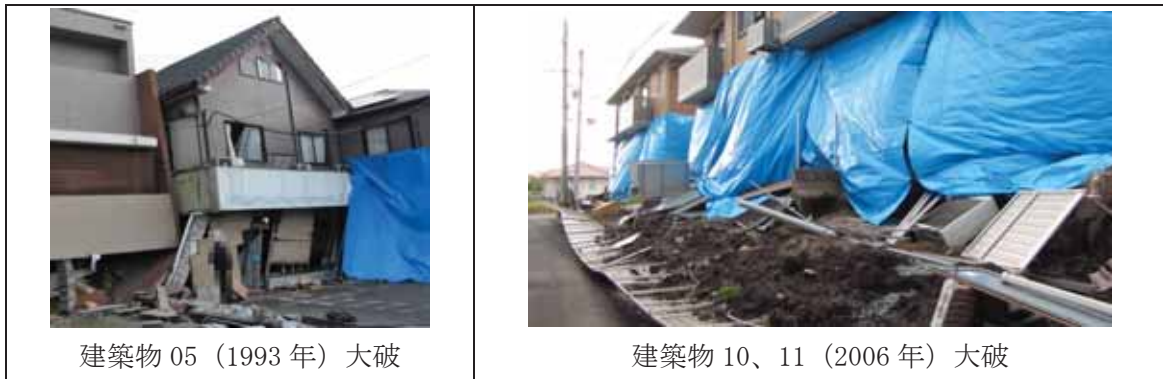
- ・特徴 1) 建設年が 1980 年以前と推定されるもの又は古いタイプの部材（日の字柱）を用いたもの
- ・特徴 2) 隣の倒壊した建築物による力の作用、宅地擁壁部分の崩壊等の当該建築物以外の周辺状況による何らかの影響があったと推定されるもの
- ・特徴 3) 溶接部等で破断が生じていたもの

「大破」の 02～16 の建築物のうち、新耐震は 10 棟である。10 棟のうち 2 棟は特徴 1) に分類され、日の字柱が用いられている建築物であり、現在一般的に用いられている角形鋼管柱と H 形鋼梁の接合部に比べれば、塑性変形性能が劣っていると考えられる。また、4 棟は特徴 2) であり、隣接建築物や地盤崩壊が影響したと考えられる。また、特徴 3) に分類されるものは 6 棟であるが、このうち隅肉溶接等の適切でないと思われる溶接方法が原因と考えられるものは 4 棟であった。

写真 3.4-2 特徴 2) の事例

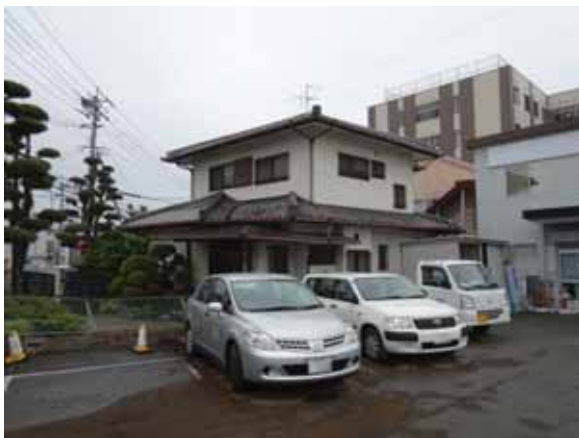
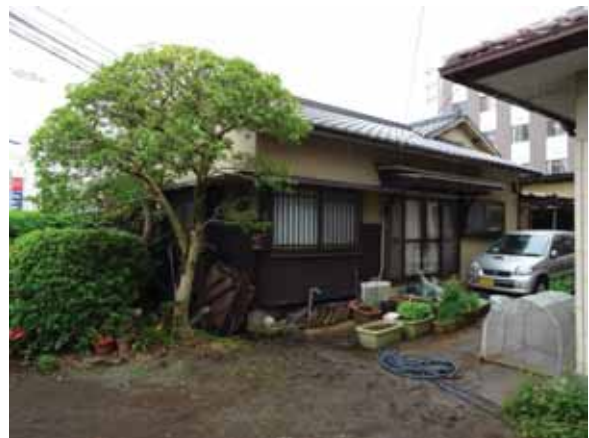
写真 3.6-6 地盤の液状化により沈下・傾斜したと思われる 2 階建て木造住宅と 1 階玄関部分の沈下状況

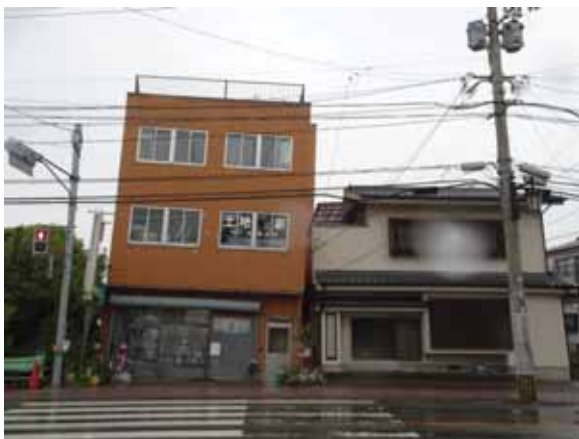
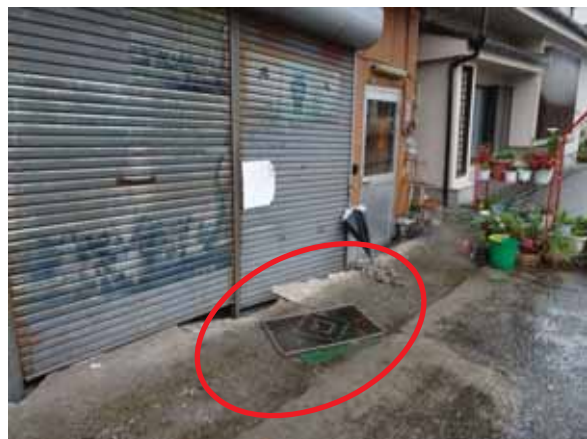
写真 3.6-7 地盤の液状化により沈下・傾斜したと思われる 3 階建て商用建築物

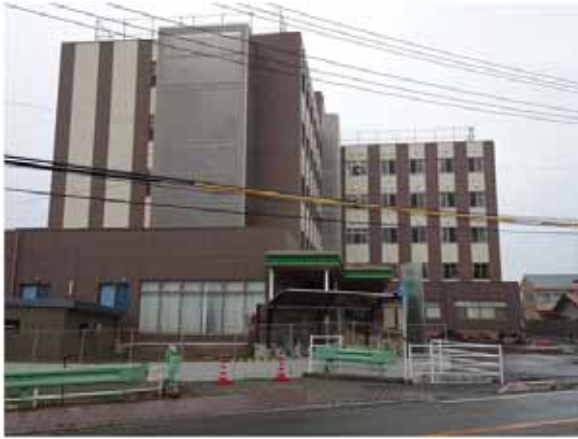
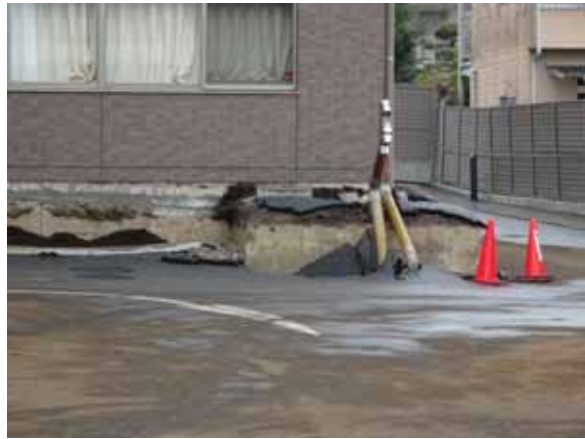
写真 3.6-8 地盤の液状化により周辺地盤が大きく沈下したと思われる病院とその沈下状況

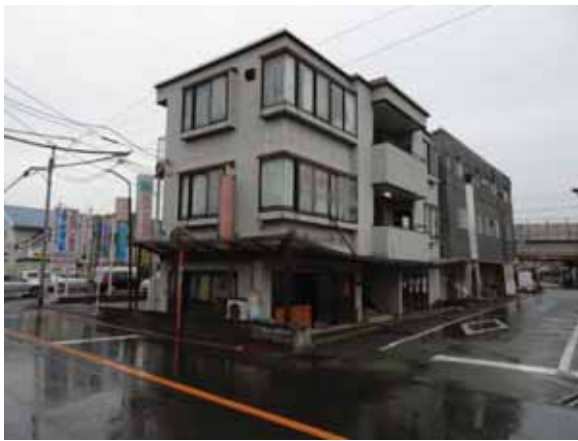
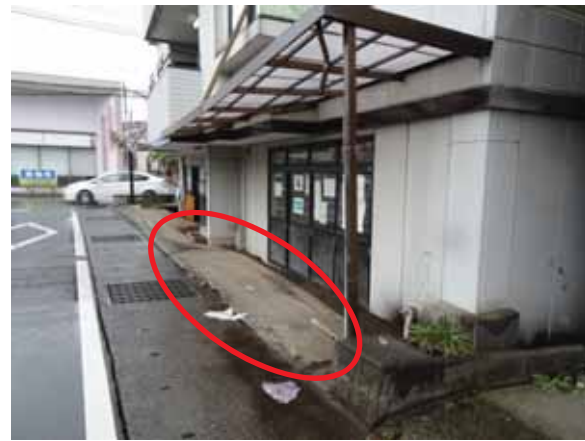
写真 3.6-9 地盤の液状化により沈下・傾斜したと思われる 3 階建て店舗併用住宅

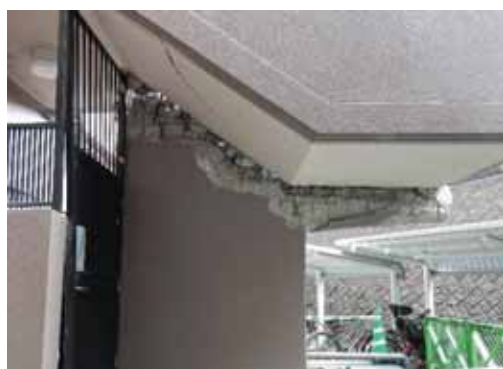
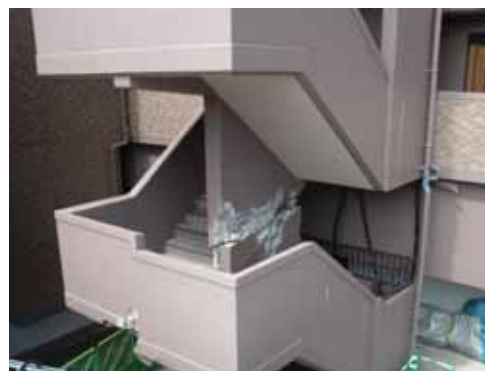
被害②は、中間階免震の上部構造に対し外付け階段を張り出して立ち下げ、階段部分を個別に積層ゴム支承で支える形式としたものについて、階段中央の壁部材で発生していた (図 3.7-2、写真 3.7-4 及び写真 3.7-5)。この被害の要因としては、外付け階段の設計を長期荷重に対してのみ行い、地震に対しては本体架構の付加質量として取り扱っていたため、地震時の検討対象となる架構に外付け階段部分が含まれておらず、その結果、地震時に外付け階段の部材に生ずるせん断や曲げ応力等の想定が十分でなく、免震層の応答変位に対して追従できずに損傷に至ったことが考えられる。

写真 3.7-5 被害状況 (建築物G : 写真左は階段南側、右は階段北側)

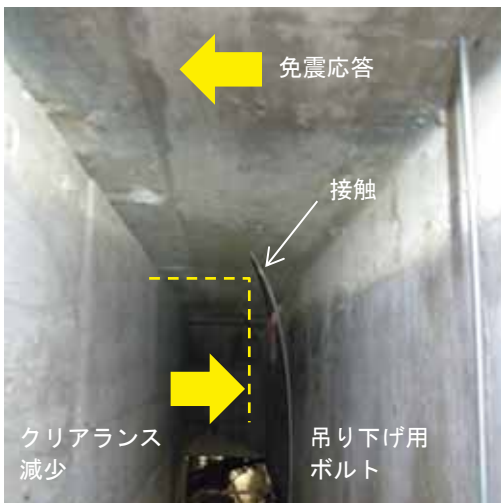
5 写真 3.7-10 クリアランス部の変状① (建築物F : 左は配管吊り下げ用ボルトの変形、右はオイルダンパー胴部の移動・接触に伴う周囲柵の変形)

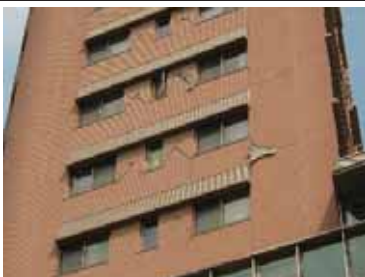
③タイル張り外壁

③のようなタイル張り外壁の被害は、過去の地震でも今回の地震でも少なからず見られる被害であるが、③に見られるように下地の鉄筋コンクリート壁の被害が確認されるものも少なくない。
