熊本地震における下水道事業の 復旧対応状況と課題

下水道の被害状況－管渠の被災

下水道の被害状況—処理場施設の被災①

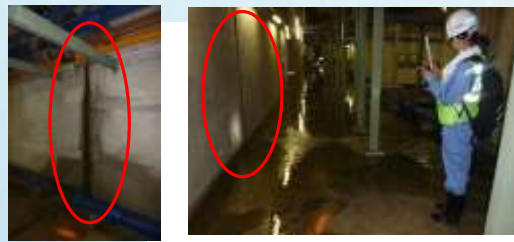
- 【水処理施設】反応タンクの破損による漏水が発生したため、水処理能力の2/3が機能停止。
- 【汚泥処理施設】水処理施設からの漏水による機器の水没や建物の破損により、全ての機能が停止。

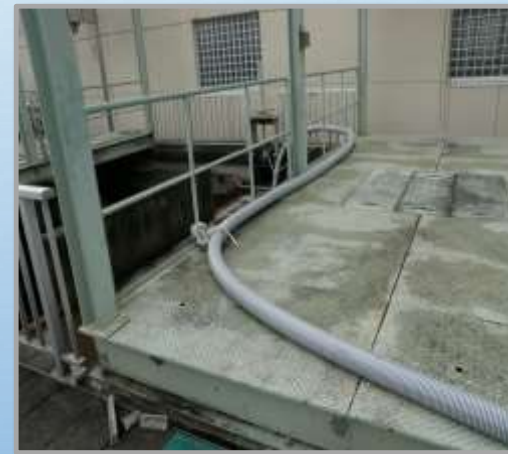
1系D槽目から
1系B槽目へ

1. ATジョイントに亀裂が生じ、各槽内の活性汚泥が全量漏れ出た為、ATが使用不能となった。
2. A-B間に止水壁をし、Bを使用可能にする。
3. 仮設返送ポンプを設置し、Bへ汚泥を返送をする。
4. 現在、B-C-Dの3槽で反応槽として使用。
5. 3系AT正常運転。

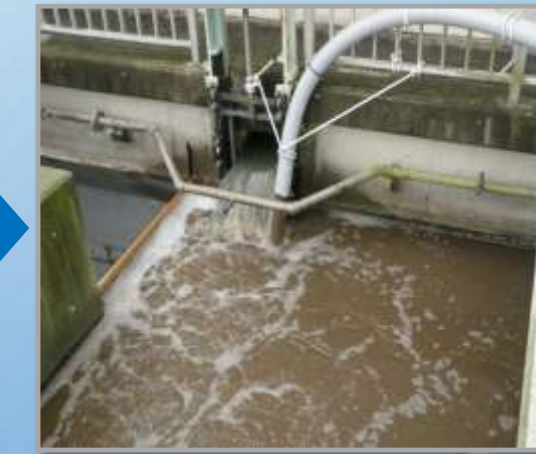
AT汚泥返送 開始

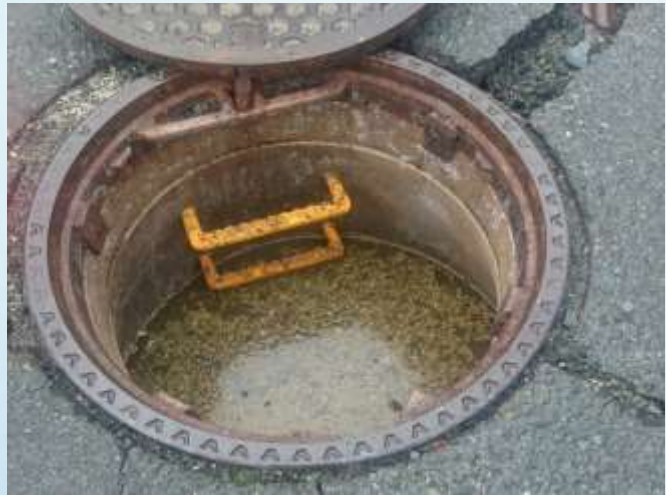
溢水マンホール

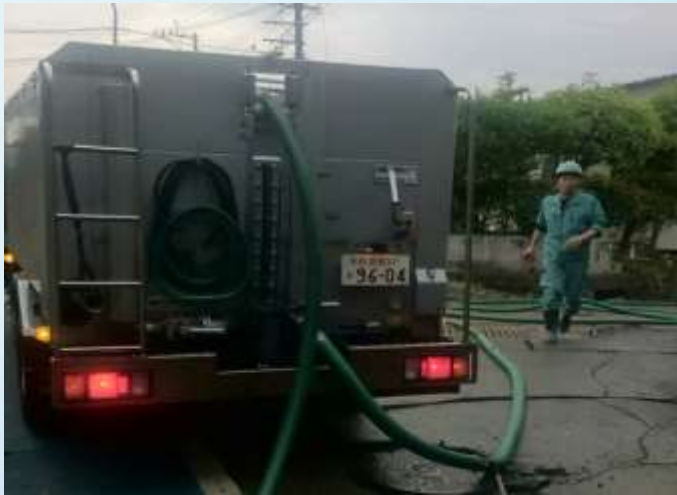
バキューム車

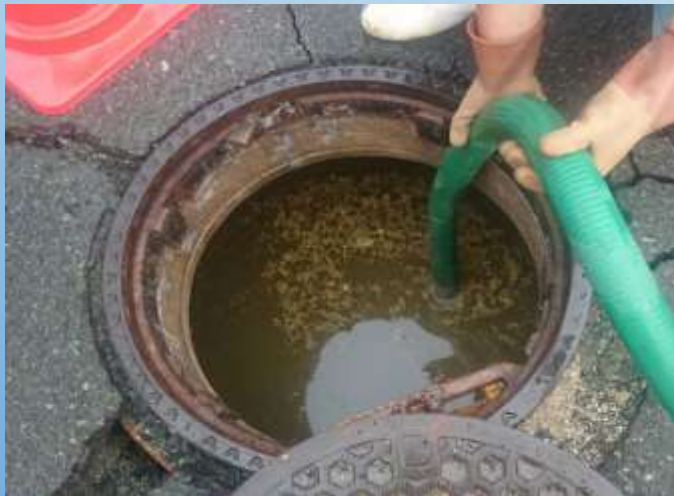
汚水の汲み上げ

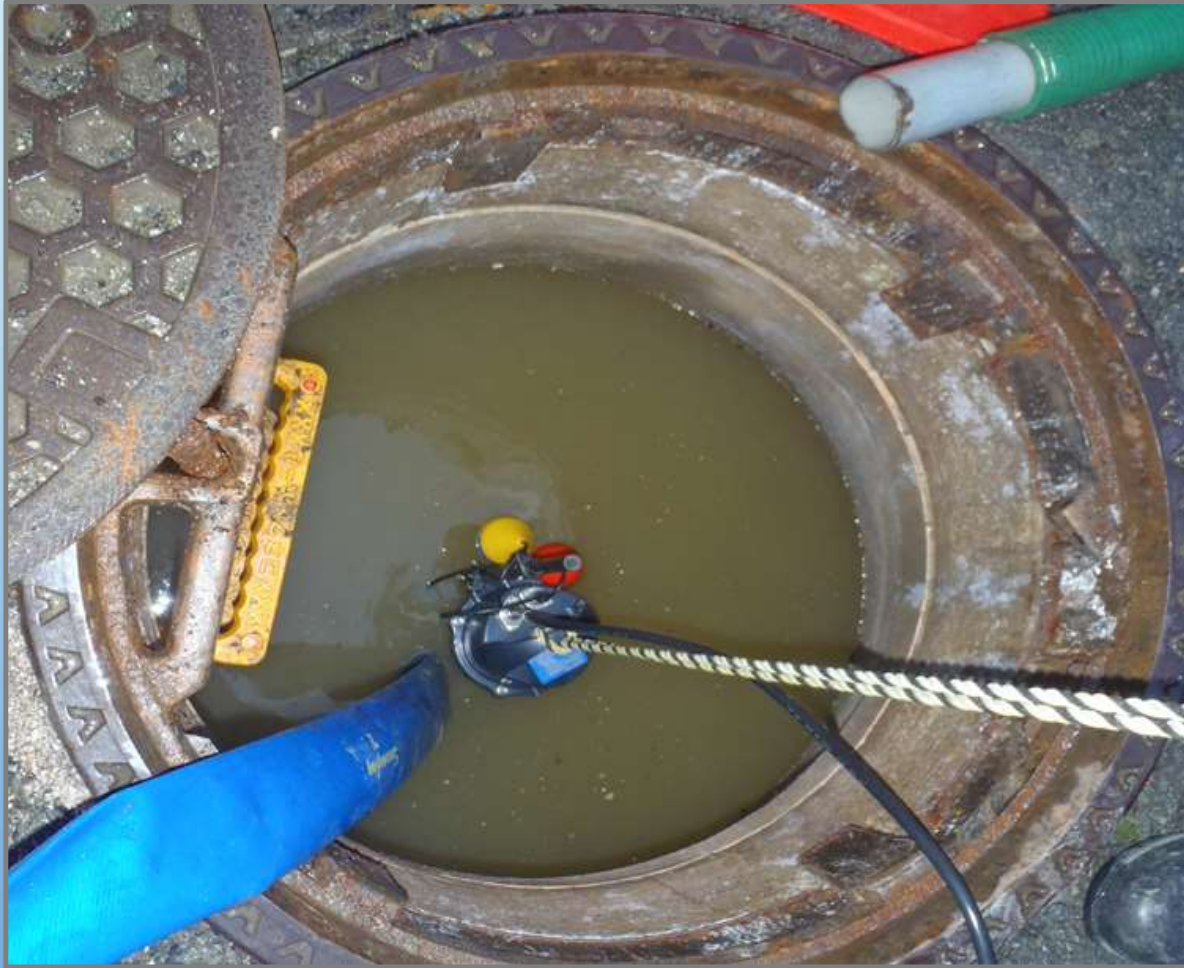
ハンディポンプ設置状況

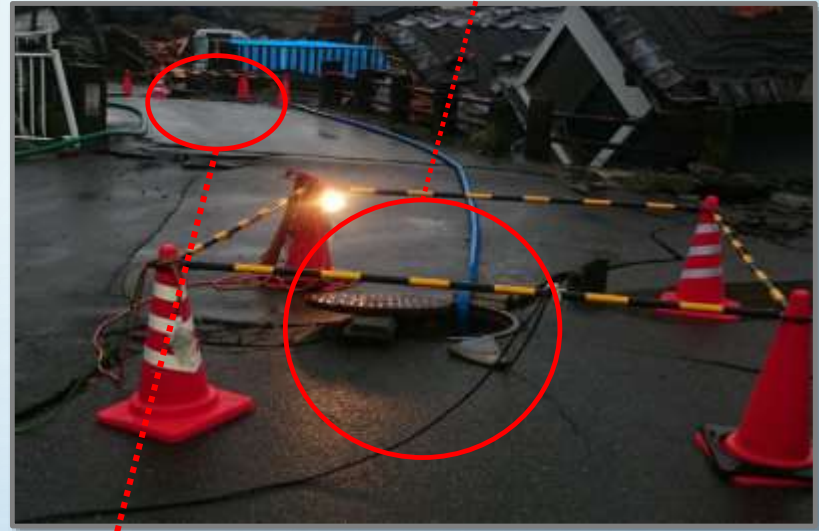
汚水投入先

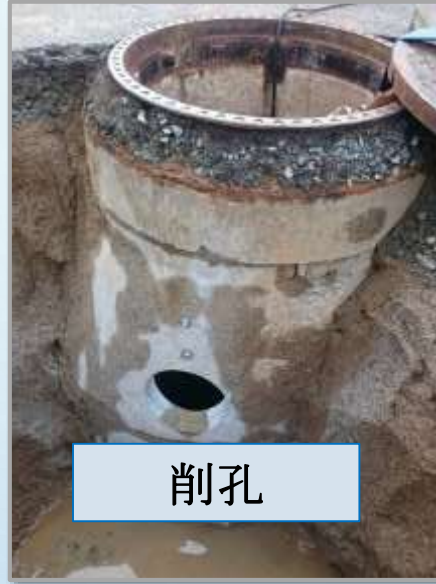
削孔

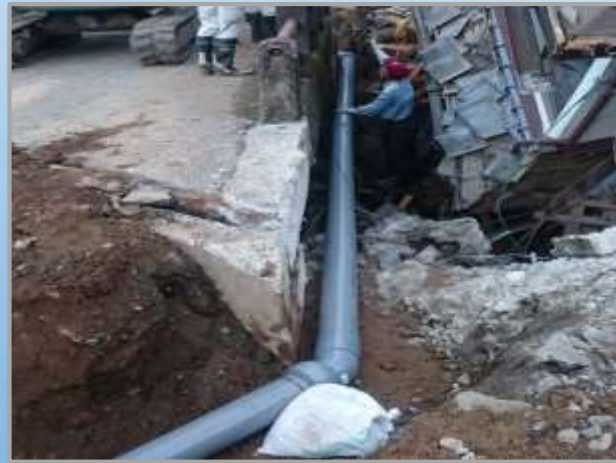
配管作業

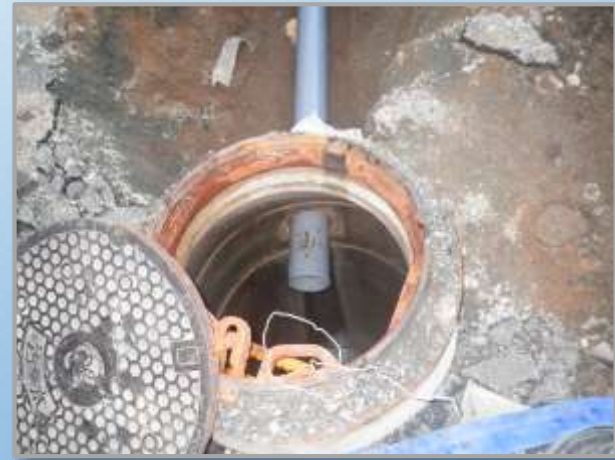
接続完了
