付図 1 3 車両の損傷状況等 (その 5) (6 両目及び 7 両目)

付図 1 3 車両の損傷状況等 (その 6) (1 両目台車)

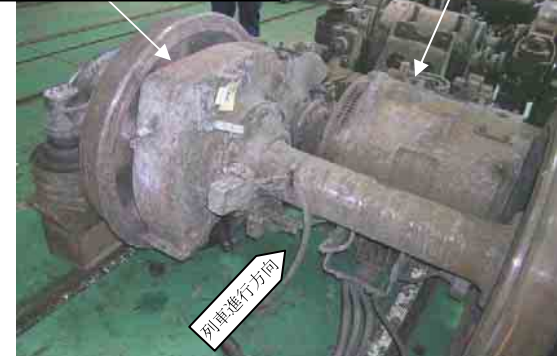
台車を上下反転させた状態で撮影

左側軸箱に
擦過痕や汚れ

2 両目後台車の損傷状況
