平成28年の土砂災害

Occurrence of sediment-related disasters in 2016

【国土交通省 砂防部】

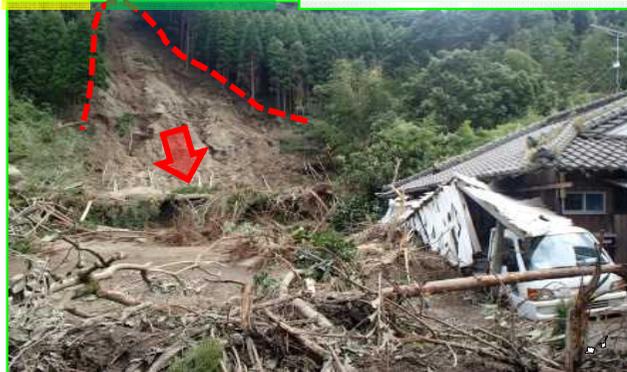
たるみずしふたがわ
鹿児島県垂水市二川

9/20 がけ崩れ

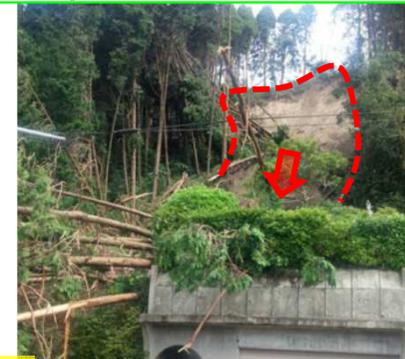
そおし おおすみまち なかのうち
鹿児島県曾於市大隅町中之内

がけ崩れ

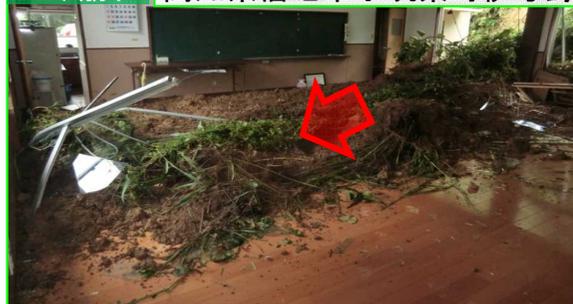
すくもし こづくしちよう いよの
高知県宿毛市小筑紫町伊与野

がけ崩れ

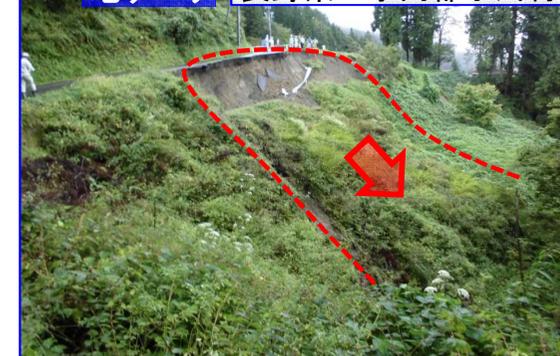
かみみのちぐん おかわむら
長野県上水内郡小川村

地すべり

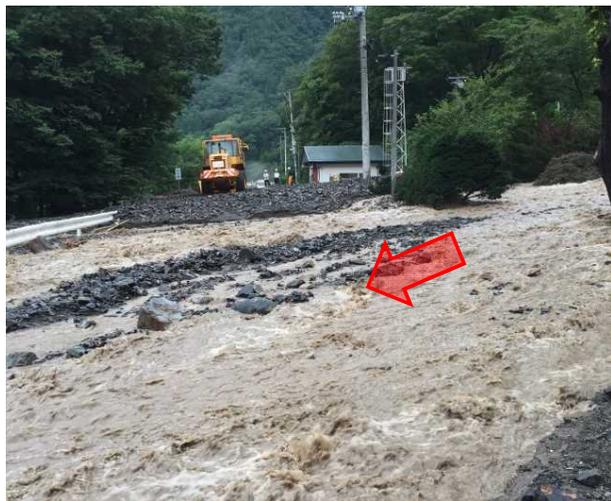
サカモトザワ
坂本沢(岩手県宮古市)

<台風10号による道路の被災事例>

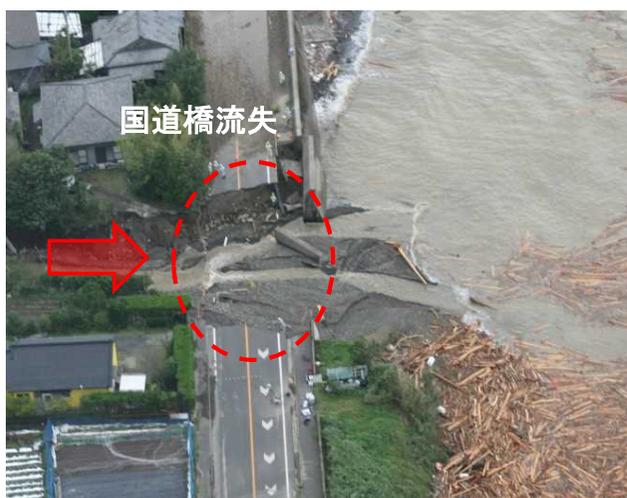
イソワキカワ
磯脇川(鹿児島県垂水市)

<台風16号による道路の被災事例>

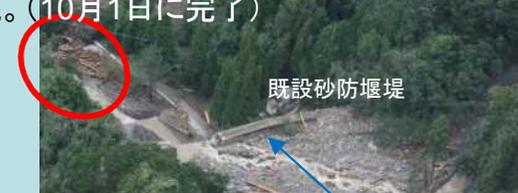
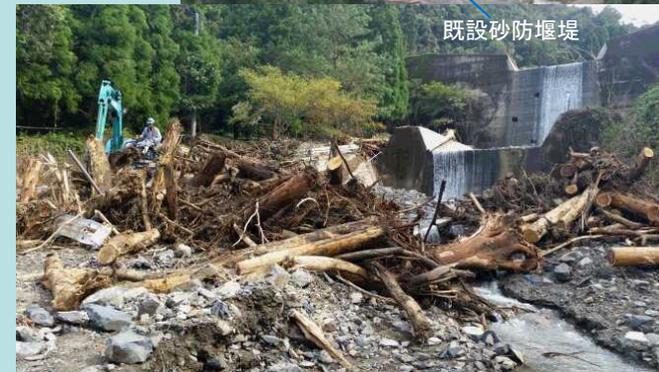
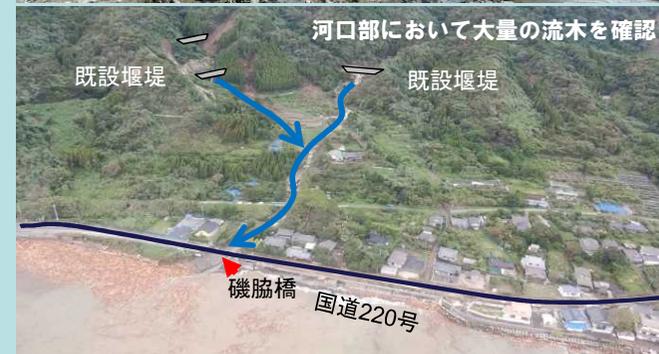
堆積した土砂や流木の応急的な撤去作業 (鹿児島県垂水市磯脇川)

- ・流木が堆積し、農道橋で河道が閉塞
- ・9月26日より、鹿児島県が応急的に撤去作業を実施。(10月1日に完了)

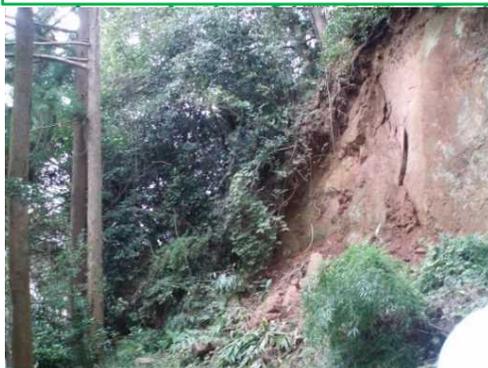
とうはくぐん ほくえいちよう
 鳥取県東伯郡北栄町原

【がけ崩れ】

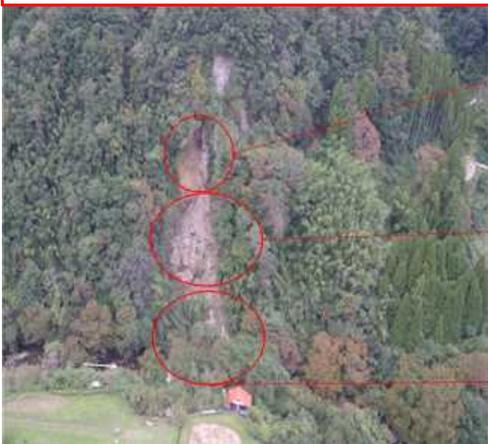
とうはくぐん みささちよう にしお
 鳥取県東伯郡三朝町西尾

【土石流等】

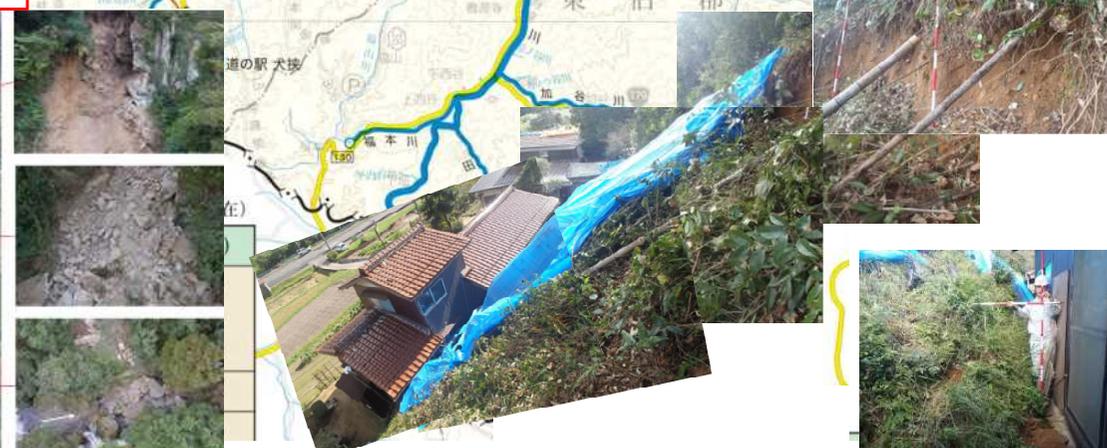
とうはくぐん みささちよう まき
 鳥取県東伯郡三朝町牧

【がけ崩れ】

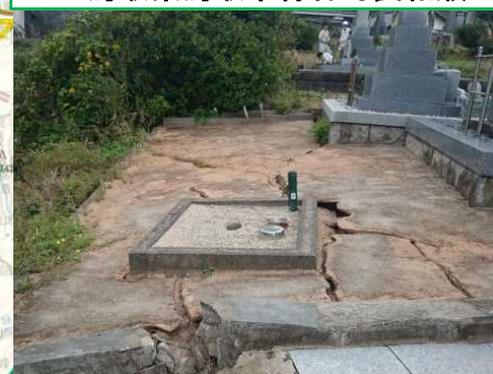
とっとりし あおやちよう なごうせ
 鳥取県鳥取市青谷町長和瀬

【がけ崩れ】

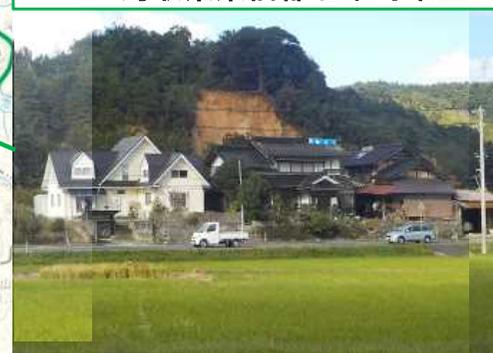
とうはくぐん ほくえいちよう よねさと
 鳥取県東伯郡北栄町米里

【がけ崩れ】

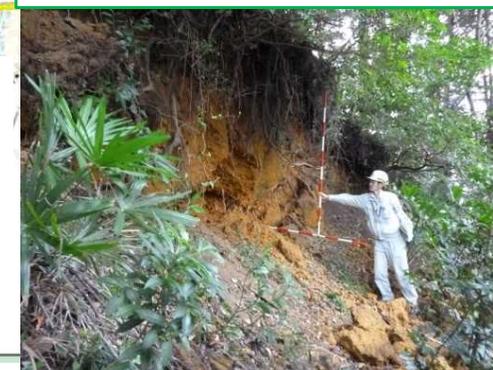
くらよしし すみよしちよう
 鳥取県倉吉市住吉町

【がけ崩れ】

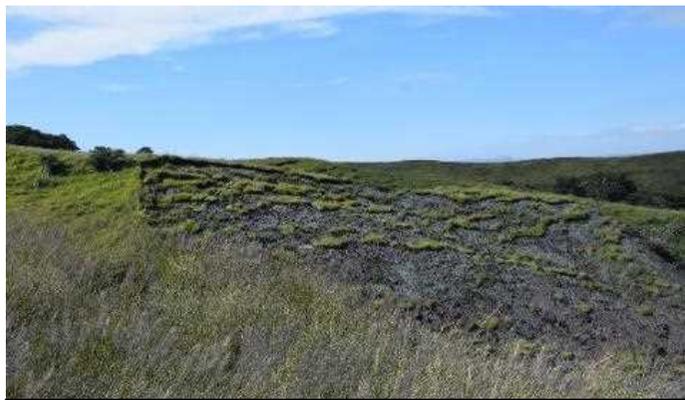
①尻無川流域内の降灰状況
(斜面に明瞭な火山灰の堆積が無いことを確認)

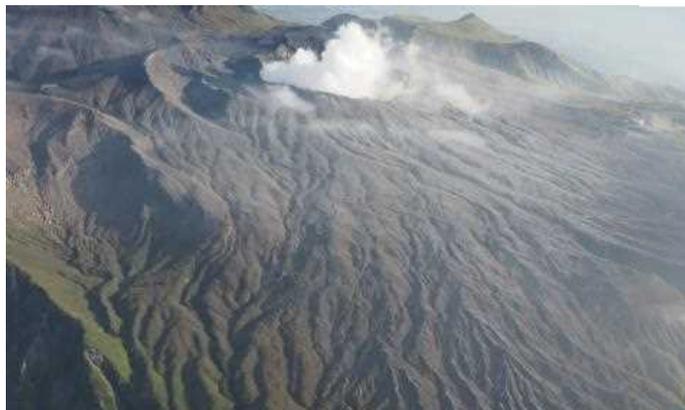
②へりからの北東斜面の調査状況
(流域全体に厚くは堆積していない)

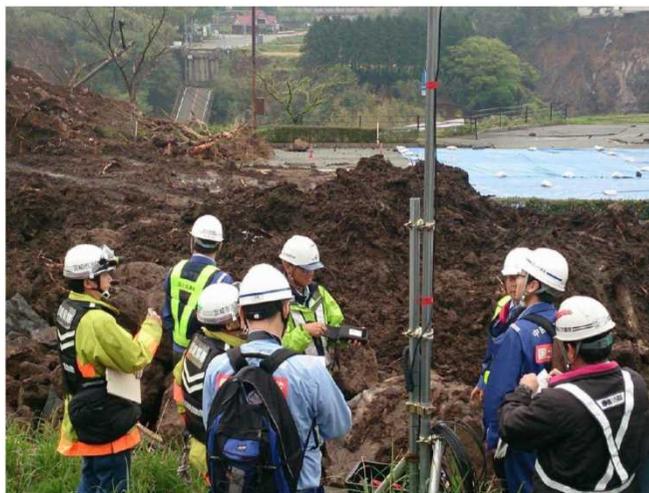
4月～5月 熊本県阿蘇市、南阿蘇村

現地調査を実施し、二次災害の危険性、応急対策についての助言を行うことで、初動対応における二次災害防止や捜索活動を支援

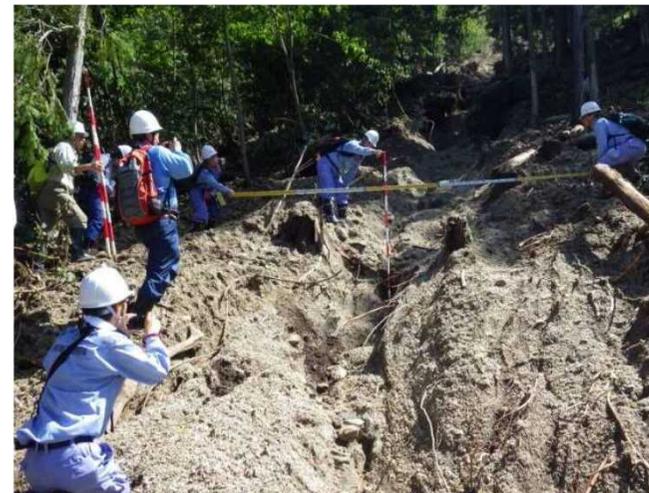
9月9日 群馬県沼田市利根町

避難勧告解除の時期や、応急対策についての助言を目的に現地調査を実施

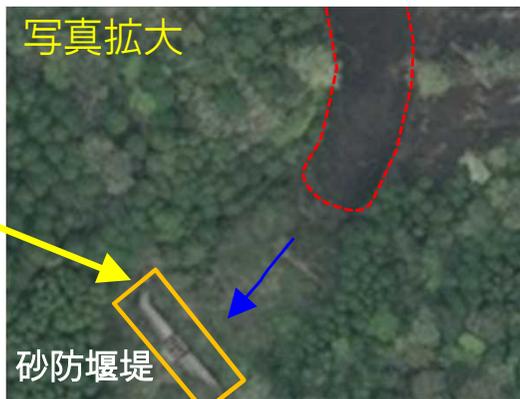
平成28年4月16日の航空写真
では砂防堰堤まで土砂が到達
していないことが分かる

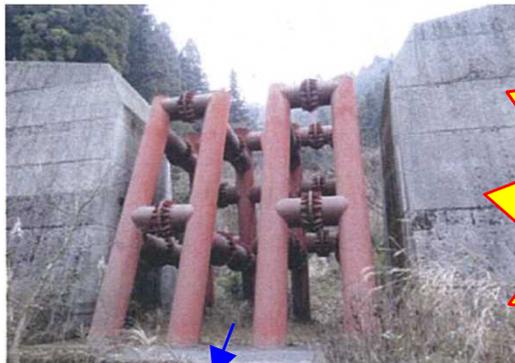
平成27年1月の点検では未満砂
であることを確認

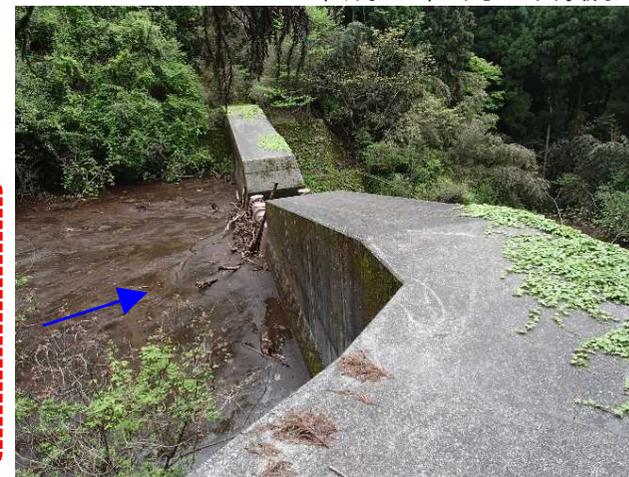
土砂・流木の捕捉状況
(右岸袖部からTEC-FORCE撮影)

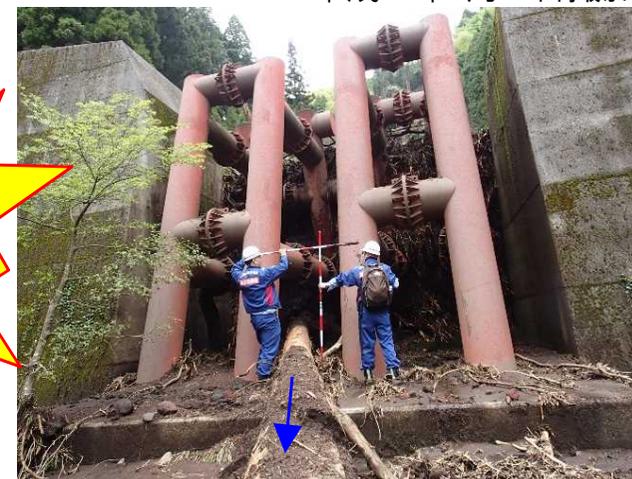
土砂・流木が捕捉されている
(下流からTEC-FORCE撮影)

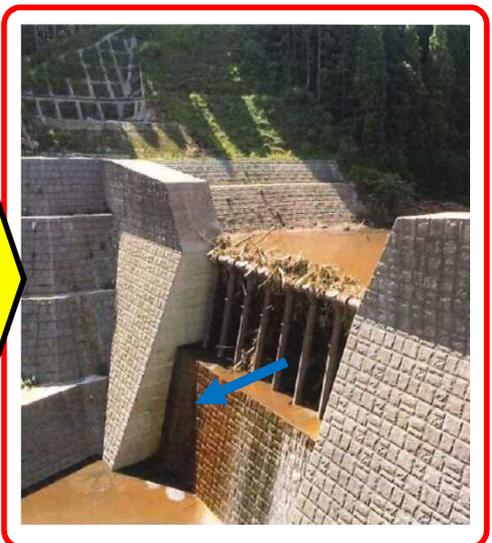
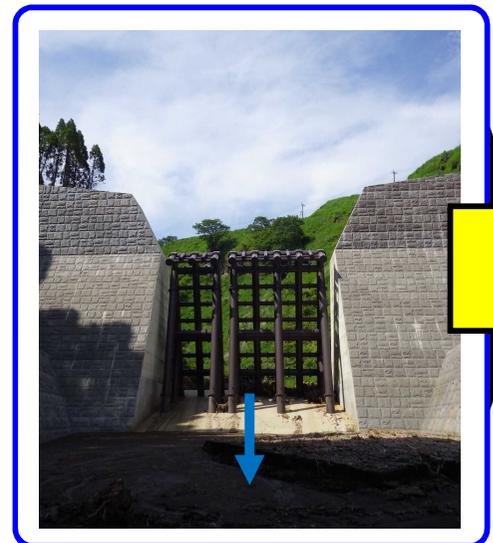
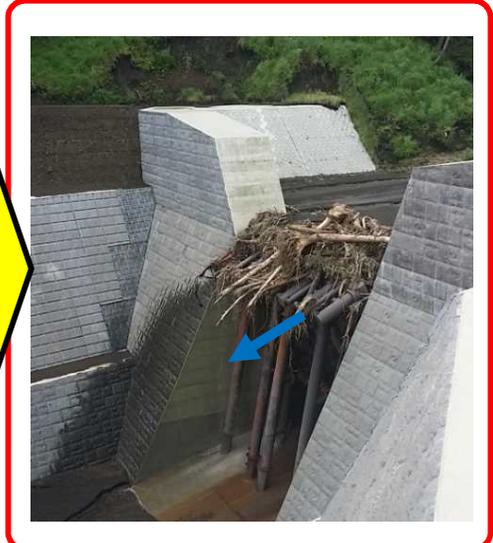
災害発生日：平成28年6月20日
 降雨状況：連続雨量 417mm
 (6月19日 0時～21日19時)
 時間最大雨量 71mm(6月20日23時～24時)
 ※草千里雨量観測所(熊本県)
 発生箇所：熊本県阿蘇郡南阿蘇村
 崩壊状況：土石流捕捉量 約 61,400m³
 状況：平成28年熊本地震により仮川上流域では斜面崩壊が多発し著しく荒廃。6月19日からの梅雨前線による豪雨により流出した土砂及び流木を透過型砂防堰堤等が捕捉。下流集落への被害を未然に防止し、効果を発揮した。

仮川砂防堰堤(部分透過型)

仮川2号砂防堰堤(透過型)

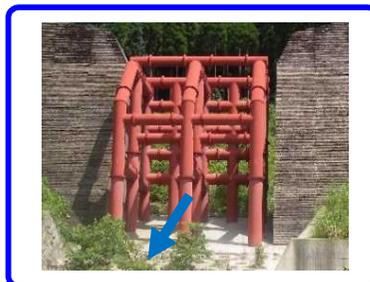
発生箇所：熊本県阿蘇郡南阿蘇村
崩壊状況：土石流捕捉量 約 10,000m³
状況：地震で崩壊した山腹斜面が6月の豪雨により拡大し、土石流となり流下 (6月21日)。透過型砂防堰堤が土石流を捕捉し、下流への被害を未然に防止。

土石流発生後

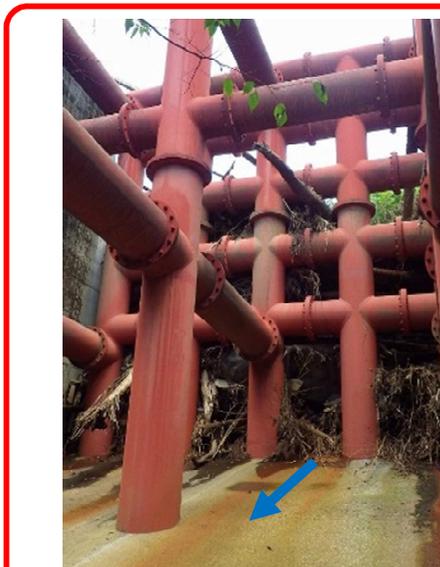
(H28.8.24撮影)

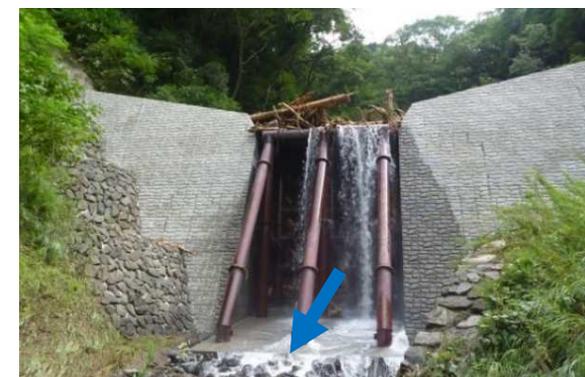
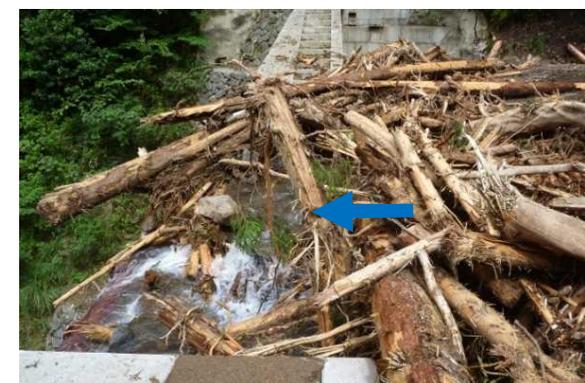
2号砂防堰堤の流木の捕捉状況

H=11.0m L=49.5m

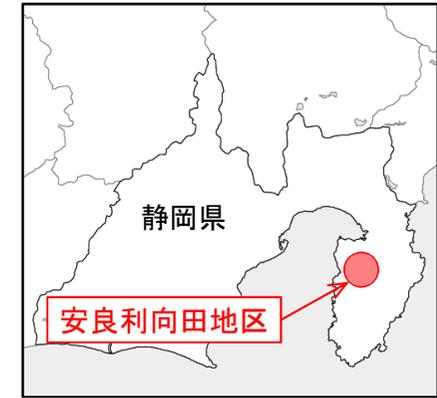
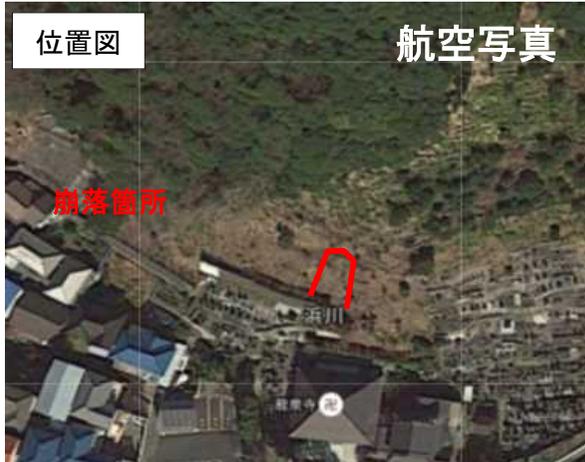
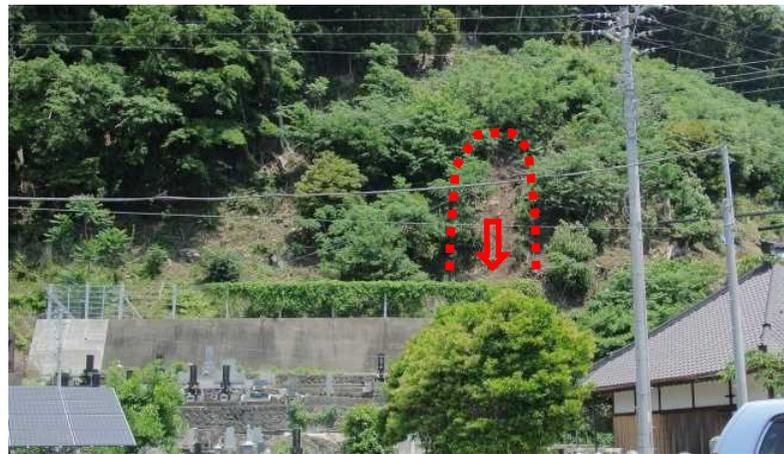
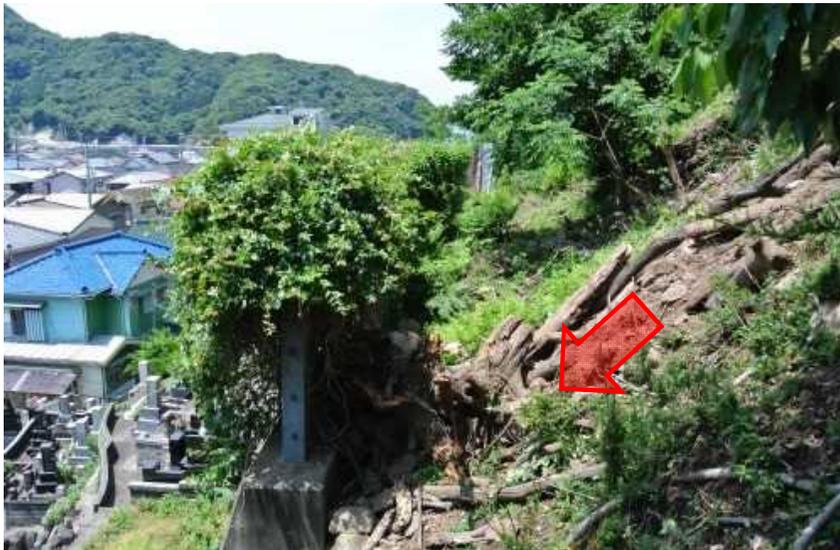
【施設効果事例】安良利向田(静岡県加茂郡西伊豆町)

- ◆発生箇所：静岡県加茂郡西伊豆町 安良利向田
- ◆状況：5月17日の大雨によりがけ崩れが発生したが、急傾斜地崩壊防止施設が整備されており崩壊した土砂を捕捉。被害を未然に防止。

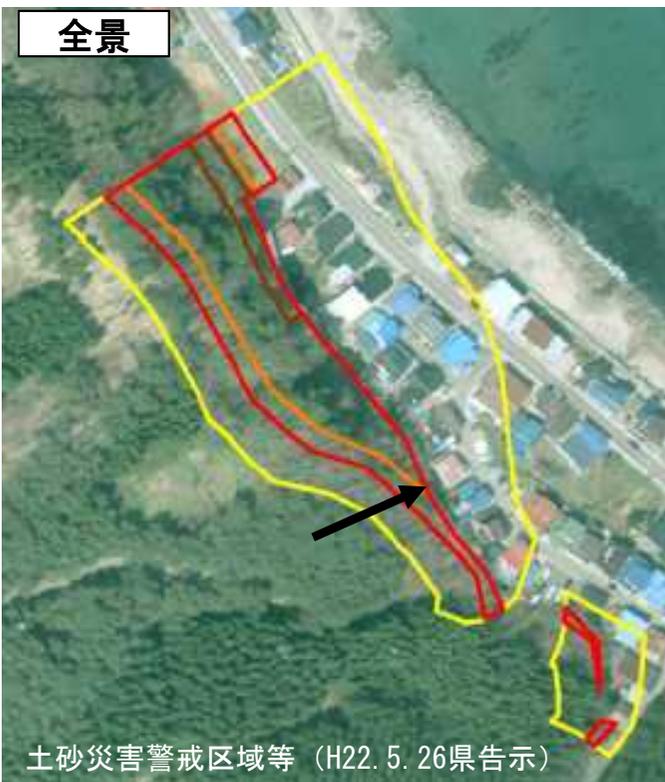
全景

災害発生日：平成28年8月31日
 降雨状況：連続雨量 36mm (8月30日0時～22時)
 時間最大雨量 11mm (8月30日21時～22時)
 ※下風呂雨量観測所 (県)
あおもりけん しもきたぐん かざまうらむら しもふる
 発生箇所：青森県下北郡風間浦村大字下風呂
 急傾斜地崩壊危険区域指定済み (S57. 12. 28県告示)
 土砂災害警戒区域等指定済み (H22. 5. 26県告示)
 崩壊状況：土石流捕捉量 約70m³
 状況：8月30日から31日の台風10号によりがけ崩れが発生したが、昭和58年度に急傾斜地崩壊防止施設(擁壁工、落石防護柵工)が整備されており、土砂等を補足。被害を未然に防止し効果を発揮した。
