平成30年の土砂災害は過去最多件数を記録

平成30年7月豪雨による土砂災害の発生状況

台風第24号による土砂災害発生状況

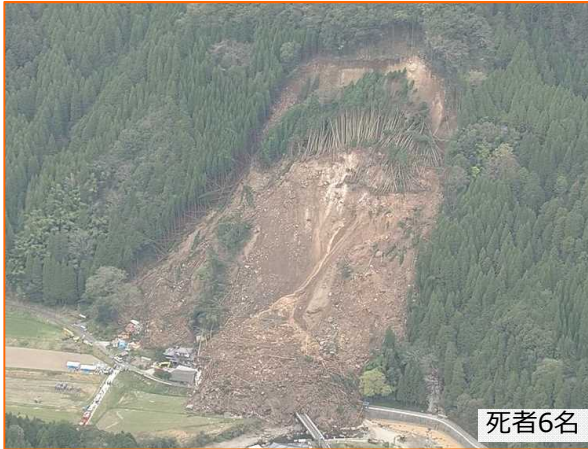
なかつし やばけいまち
大分県中津市耶馬溪町

4/11
がけ崩れ

死者6名

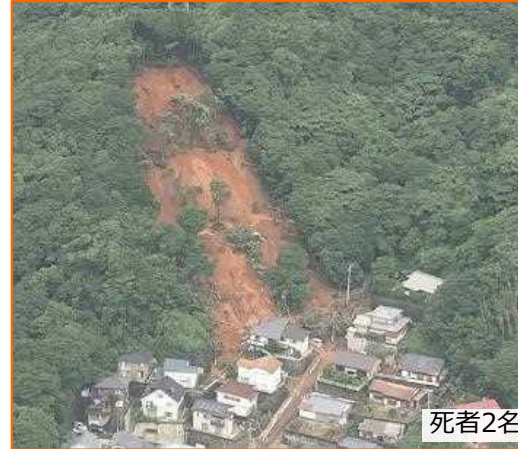
きたきゅうしゅうしもじく
福岡県北九州市門司区

7/6
がけ崩れ

死者2名

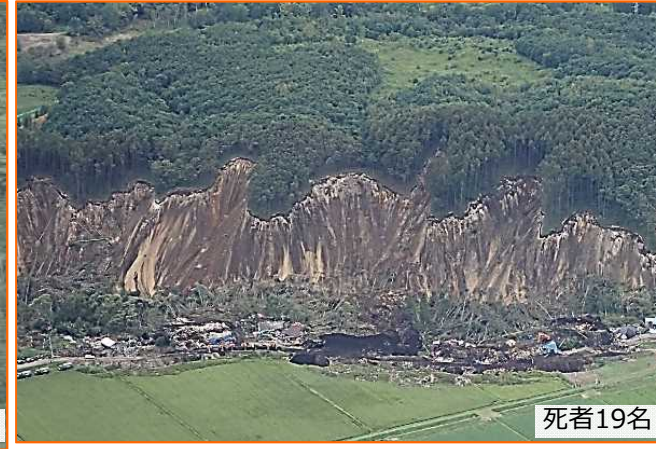
ゆうふつくんあつまちようよしのちく
北海道勇払郡厚真町吉野地区

9/6
がけ崩れ

死者19名

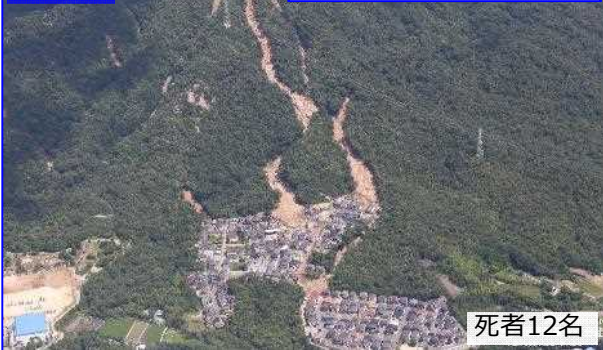
あきぐん くまのちよう かわずみ
広島県安芸郡熊野町川角

7/6
土石流等

死者12名

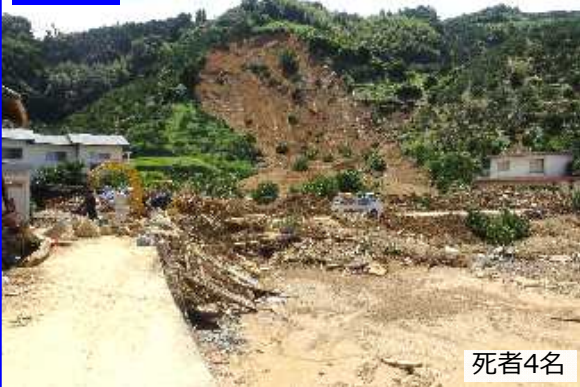
うわじましよしだちよう
愛媛県宇和島市吉田町

7/7
土石流等

死者4名

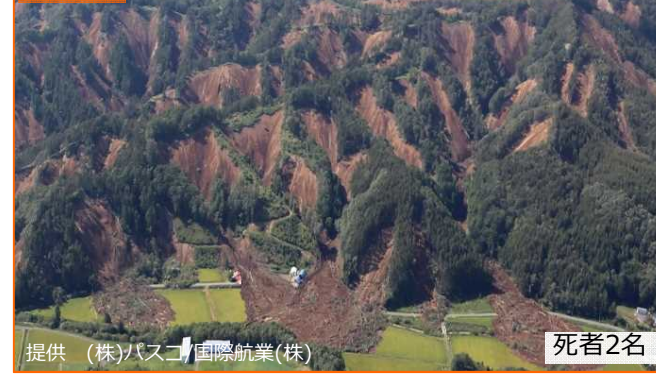
ゆうふつくんあつまちようたかおかちく
北海道勇払郡厚真町高丘地区

9/6
がけ崩れ

死者2名

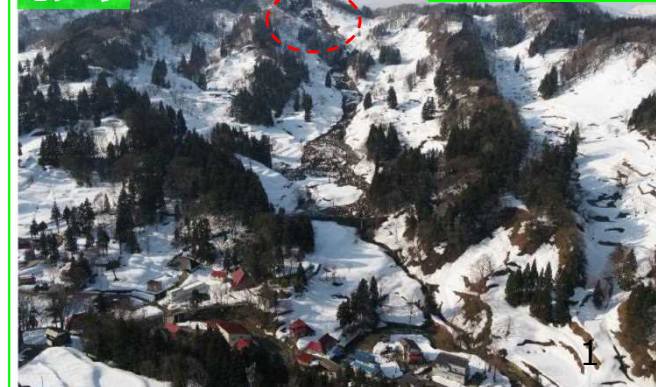
みようこうしながさわ
新潟県妙高市長沢

3/10
地すべり

地すべり発生

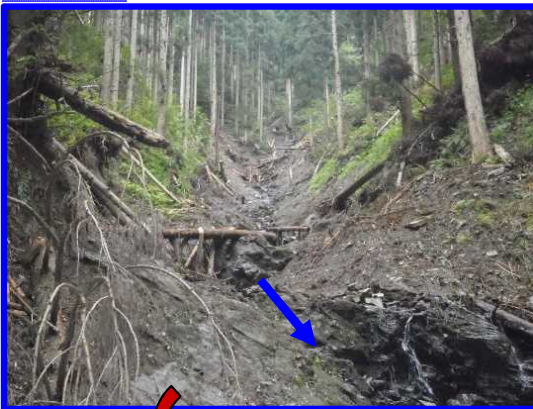
ひのぐんにちなんちよう
鳥取県日野郡日南町

10/1
土石流等

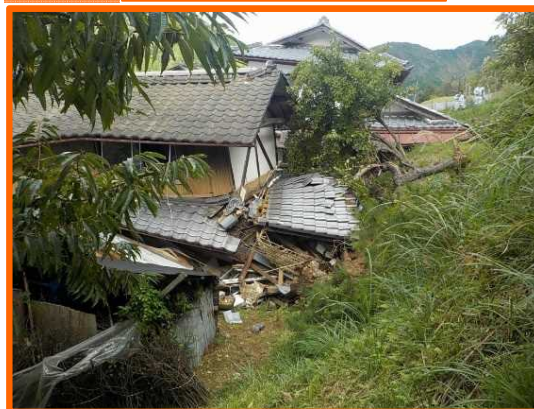
9/30
がけ崩れ

ふくちやまし みわちよう
京都府福知山市三和町 非住家被害 1戸

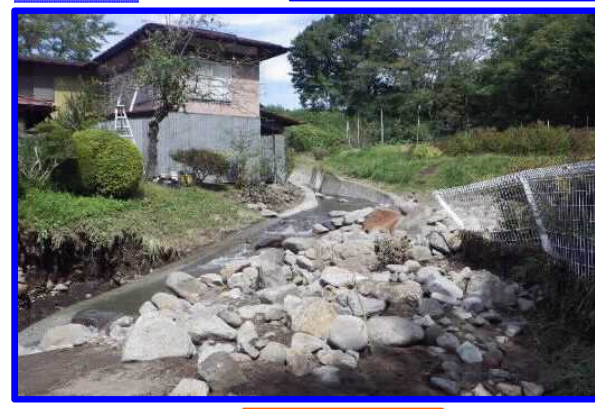
すわぐん ふじみまち
長野県諏訪郡富士見町

10/1
土石流等

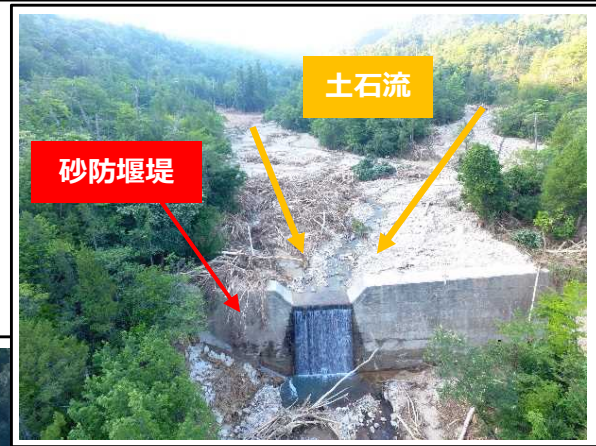
砂防堰堤

土石流

堰堤の緒元
堤高=8.8m 堤長=52.3m
昭和32年3月竣工

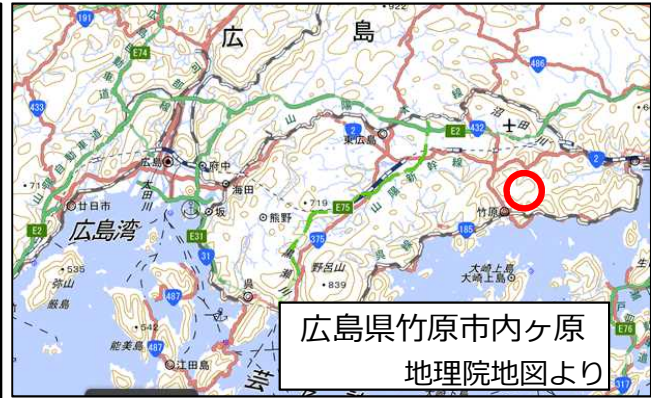
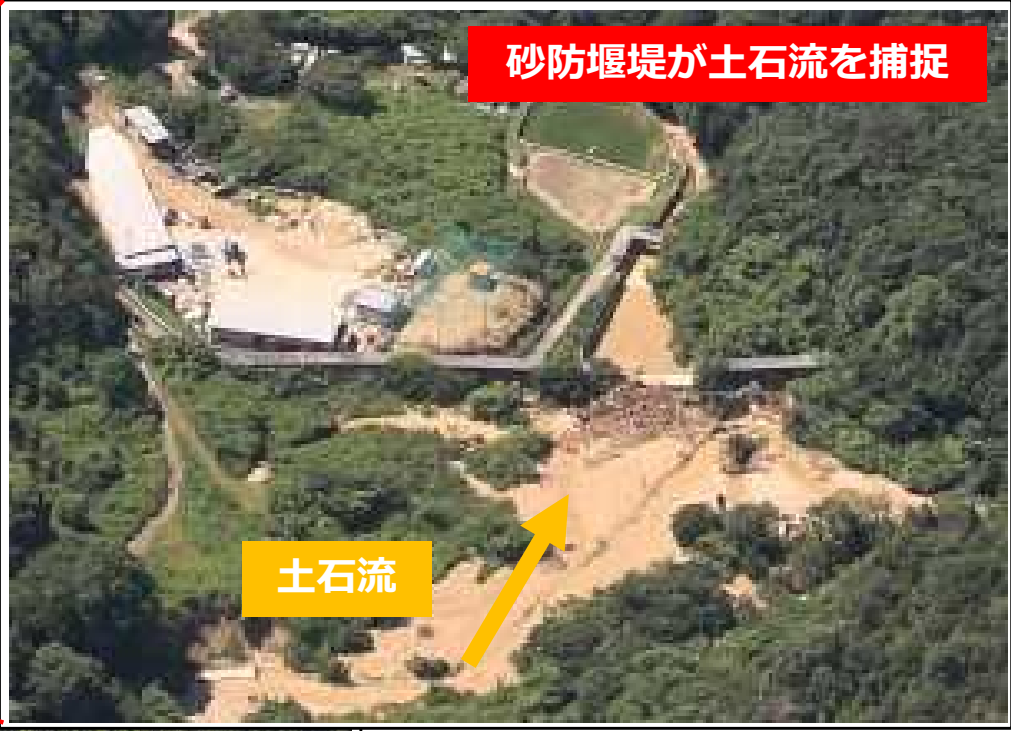
なかたまりがわ

■ 広島県竹原市田万里町の中田万里川において広島県の砂防堰堤が土石流を捕捉

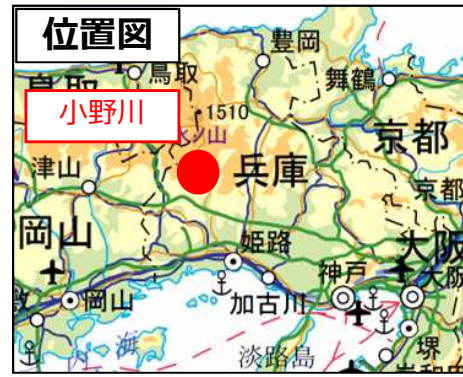
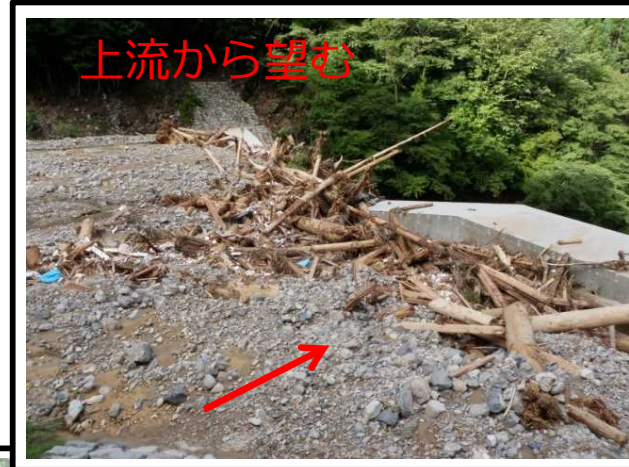
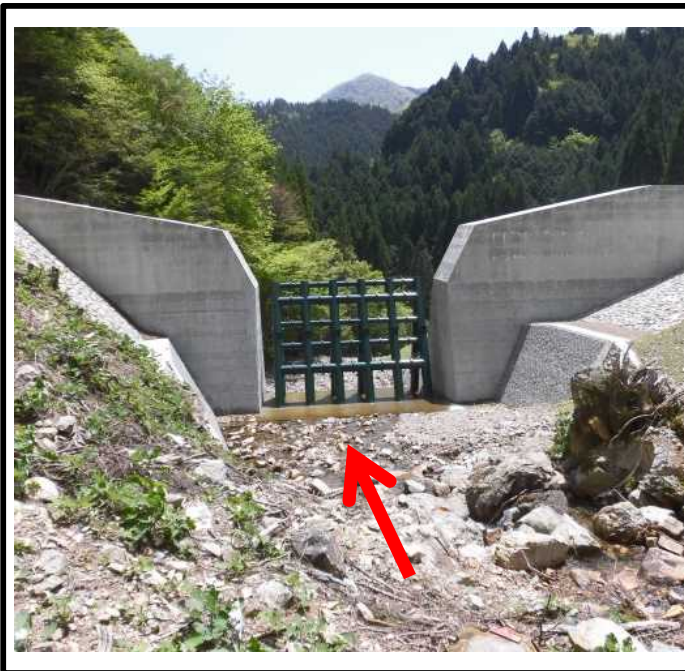
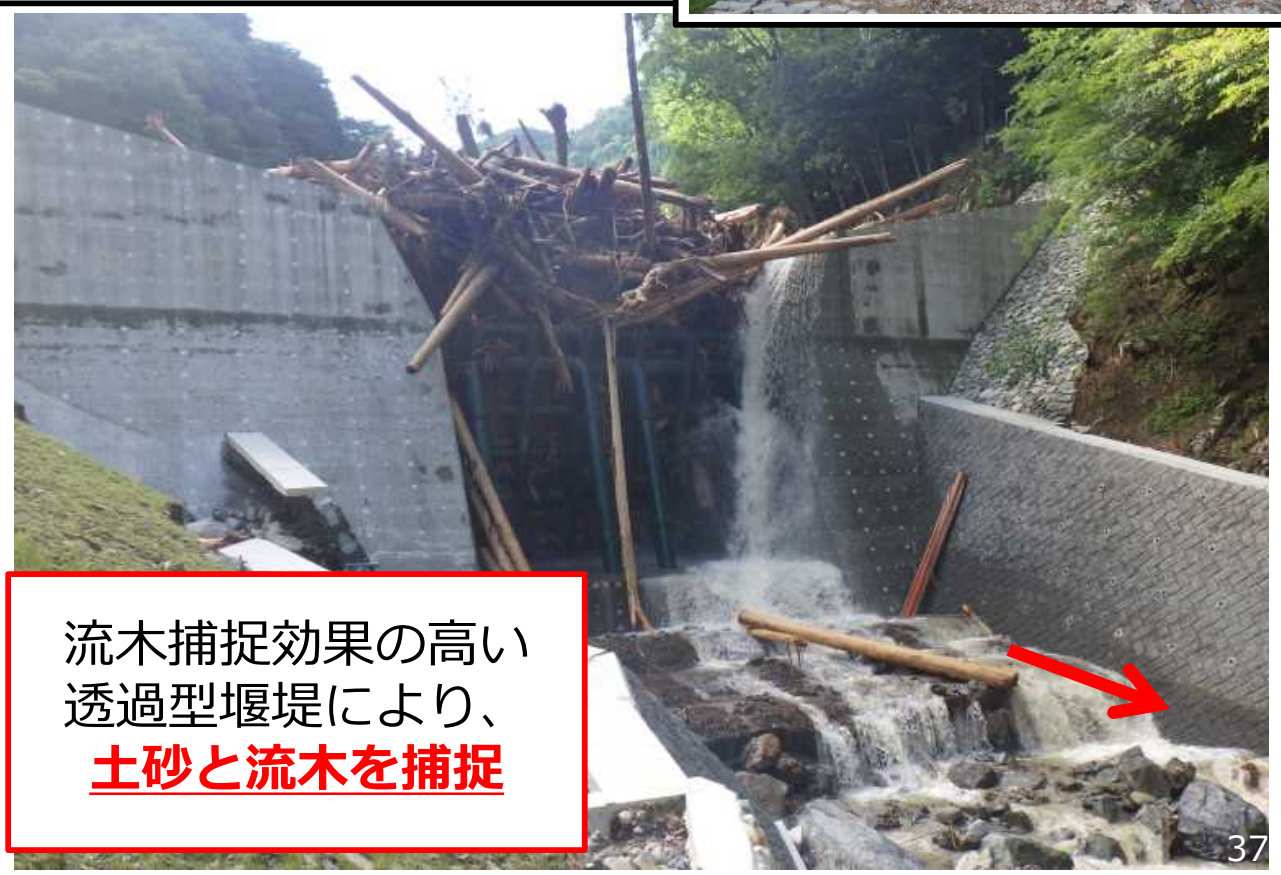
堰 堤 名：小野川堰堤

捕 捉 状 況：土石流・流木捕捉量

約 8,000m³

流木捕捉効果の高い
透過型堰堤により、
土砂と流木を捕捉

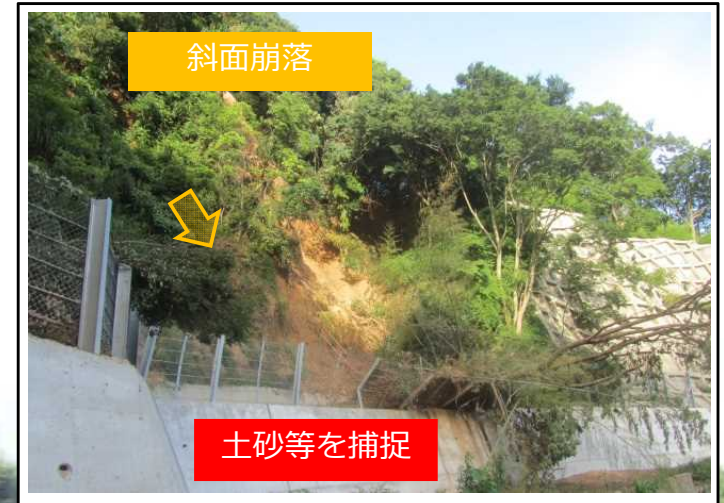
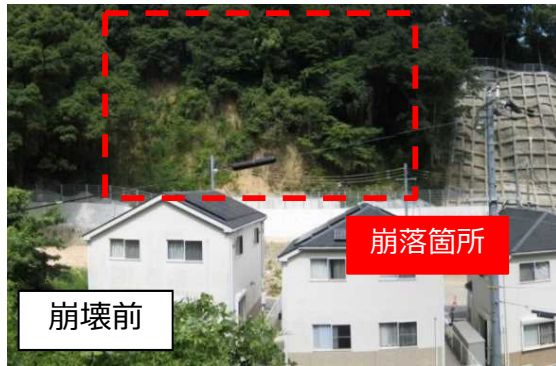
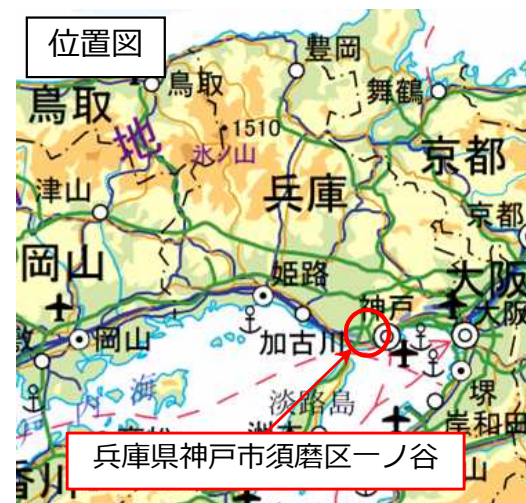
兵庫県神戸市須磨区一ノ谷町

災害発生日：平成30年7月7日
降雨状況：連続雨量 397mm (7月4日 24時～8日11時)
時間最大雨量 31mm (7月6日 13時00分～14時00分)
※神戸雨量観測所 (兵庫県)
状況：平成30年7月豪雨により斜面崩落が発生したが、平成28年度に急傾斜地崩壊防止施設が整備されており、土砂等を捕捉。人家等への被害を未然に防止。

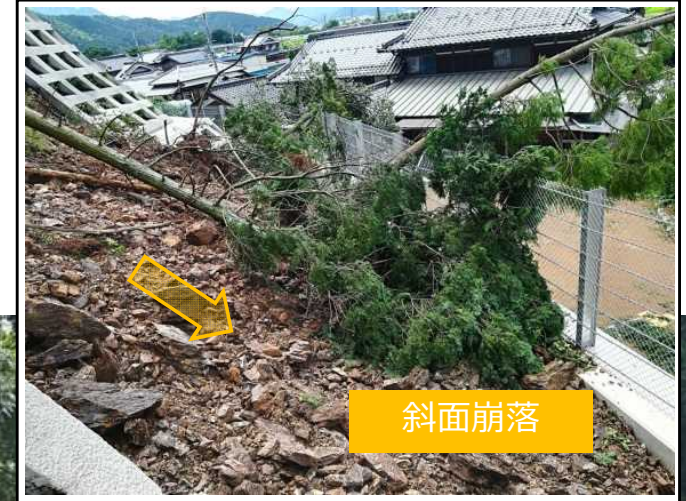
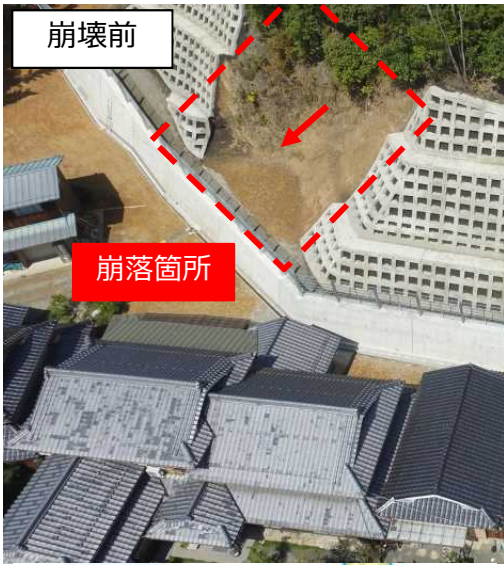
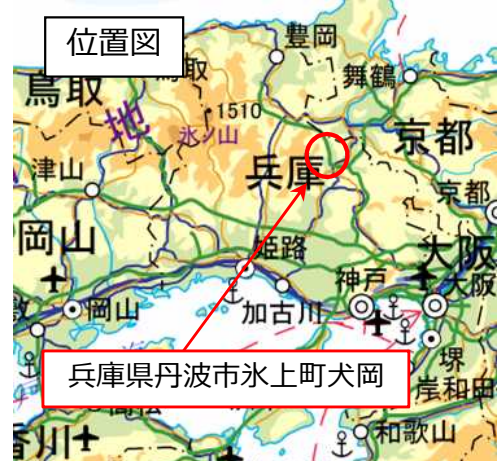
【施設効果事例】 兵庫県丹波市氷上町犬岡

災害発生日：平成30年7月7日
降雨状況：連続雨量 469mm（7月5日 4時～8日4時）
時間最大雨量 69mm（7月7日 1時00分～2時00分）
※稲継雨量観測所（兵庫県）
状況：平成30年7月豪雨に斜面崩落が発生したが、平成29年度に急傾斜地崩壊防止施設が整備されており、土砂等を捕捉。人家等への被害を未然に防止。
