# 国管理河川の決壊要因

## ～ 堤防調査委員会の検討 ～

# 令和元年台風第19号堤防決壊箇所への堤防調査委員会

# 堤防調査委員会における決壊要因等の検討

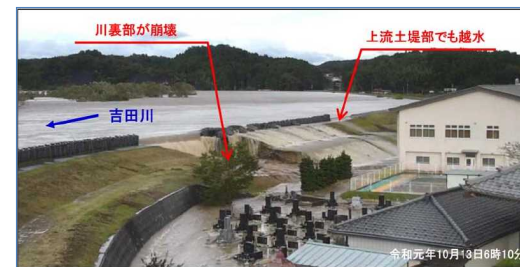
① 令和元年10月13日6時10分

- ・ 鳴瀬川水系吉田川左岸20.9kで約100mにわたって堤防が決壊。
- ・ 堤防は、天端にアスファルト舗装、のり肩に特殊堤、表のりに護岸。
- ・ CCTV映像や現地状況などから、決壊の主要因は“越水”と推定。
- ・ 越水深は周辺の洪水痕跡等から約40cmと推定、また、堤防高を超過した時間は約4時間と推定。

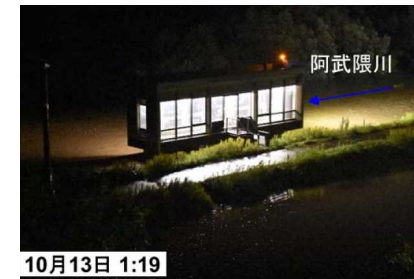
①天端近くまでの水位上昇

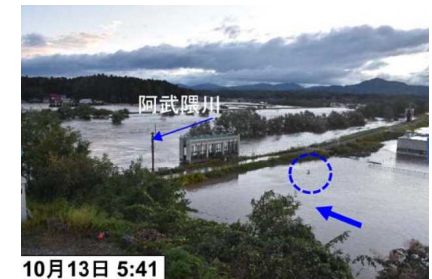
②内外水の均衡

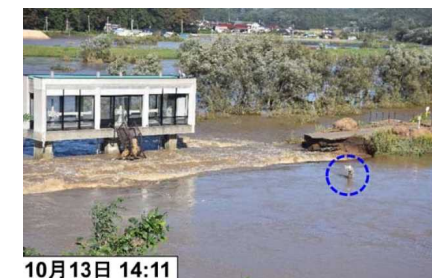
⑤決壊

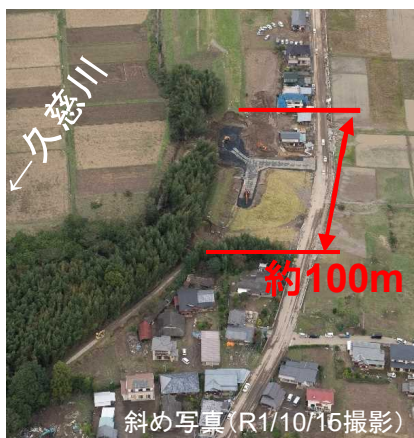
久慈川左岸  
25.5k決壊箇  
所周辺の痕跡  
水位 →

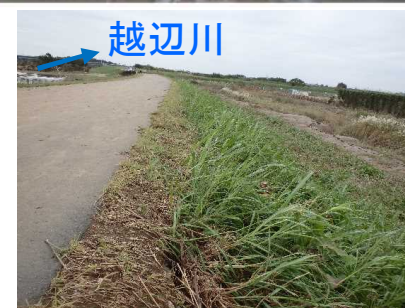
- 荒川水系越辺川右岸0.0kで約70mにわたって堤防が決壊。
- 決壊箇所上流の川裏部に約40mの越流水によると推定される洗掘、川裏部の植生の倒伏方向などから、決壊の主要因は“越水”と推定。
- 越水深は周辺の洪水痕跡から約40cmと推定。

↑植生の川裏側への倒伏

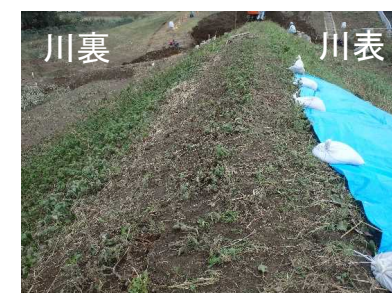
- 荒川水系越辺川左岸7.6kで約40mにわたって堤防が決壊。
- 決壊箇所は九十九川との合流部にあたり、水門の上流側。
- 決壊箇所上流の川裏部植生の倒伏方向、決壊箇所直下のフェンスの倒壊方向などから、決壊の主要因は“越水”と推定。
- 越水深は周辺の洪水痕跡から少なくとも40cm以上であったと推定。

植生の川裏側への倒伏

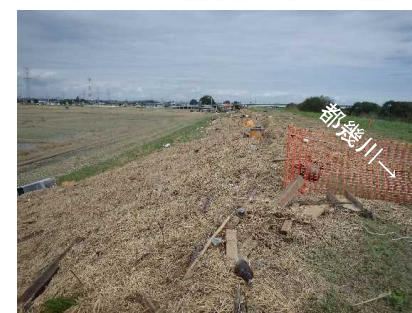
- ・ 荒川水系都幾川右岸0.4kで約90mにわたって堤防が決壊。
- ・ 決壊箇所は越辺川との合流部。
- ・ 決壊箇所の上下流側の川裏部の洗掘、上流側の天端に流木等の漂流物の残存などから、決壊の主要因は“越水”と推定。
- ・ 越水深は周辺の洪水痕跡から少なくとも20cm以上あったと推定。

天端の漂流物

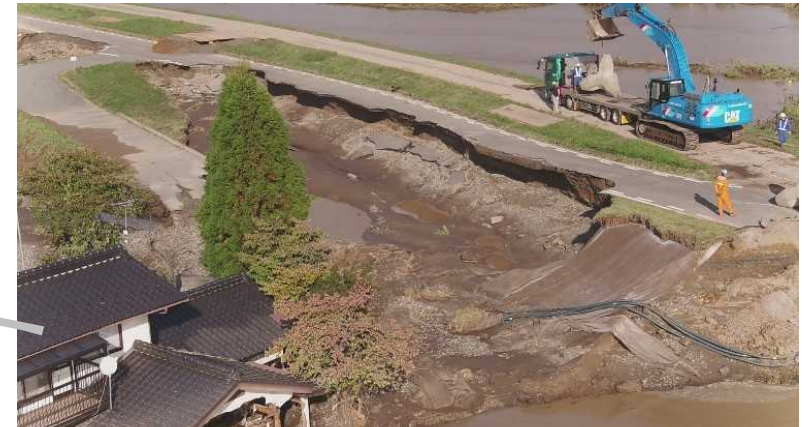
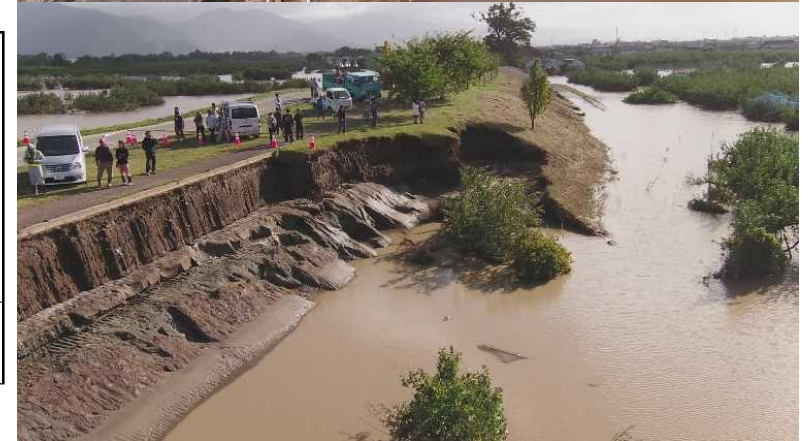
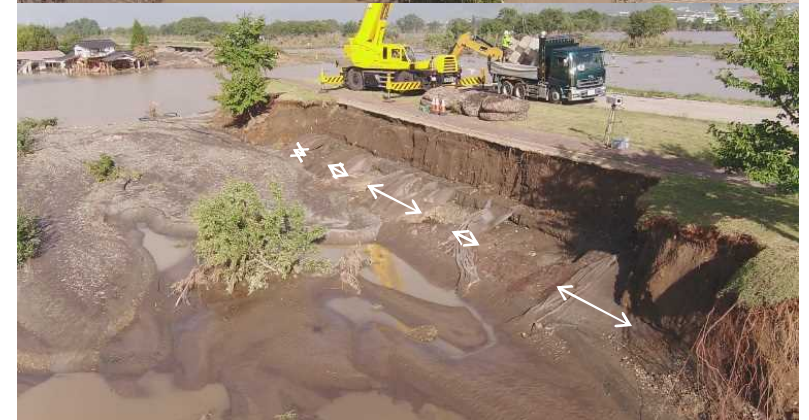
- 本堤防と桜づつみ盛土の縁切り材として堤体内にシートが設置されていたが、流出しているものが多い。また、シートが残存している場所と流失している場所とでは、侵食の程度に顕著な差は確認できなかった。

【越水深】 約50～80cm

【越流時間】 約3～5時間

- 堤防天端は兼用道路。桜づつみ区間では遊歩道(舗装)が整備。
- 桜づつみ盛土は平成17～19年度に整備。
- 本堤防と桜づつみ盛土の縁切材として吸出防止材が設置されていたが、簡易な固定(スクリュー釘等)であり、流失しているものが多い。
