被災地区の事例

- A地区：リアス式（短）＋前浜
- B地区：リアス式（長）＋前浜＋海岸林の連続
／河川河口部
- C地区：前浜＋市街地
- D地区：前浜＋海岸林の連続
- E地区：前浜＋海岸林の連続（内陸側に大きく侵食）
／河川河口部（防潮水門残存）
- F地区：前浜（砂嘴）

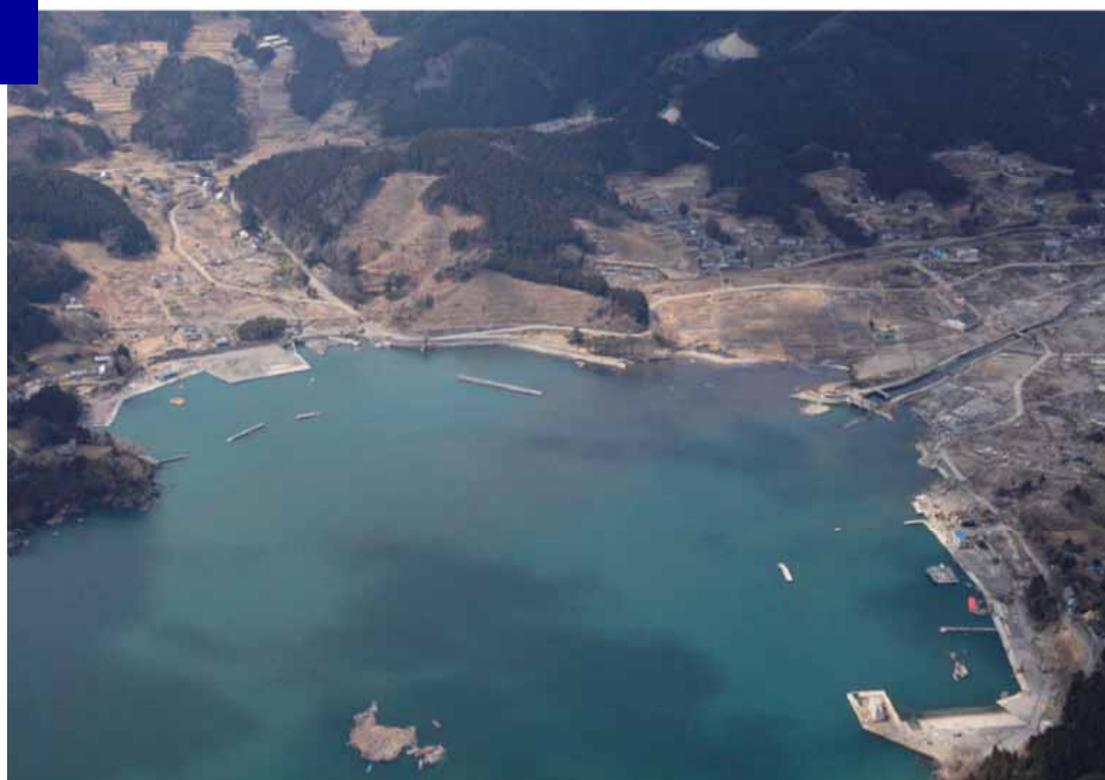
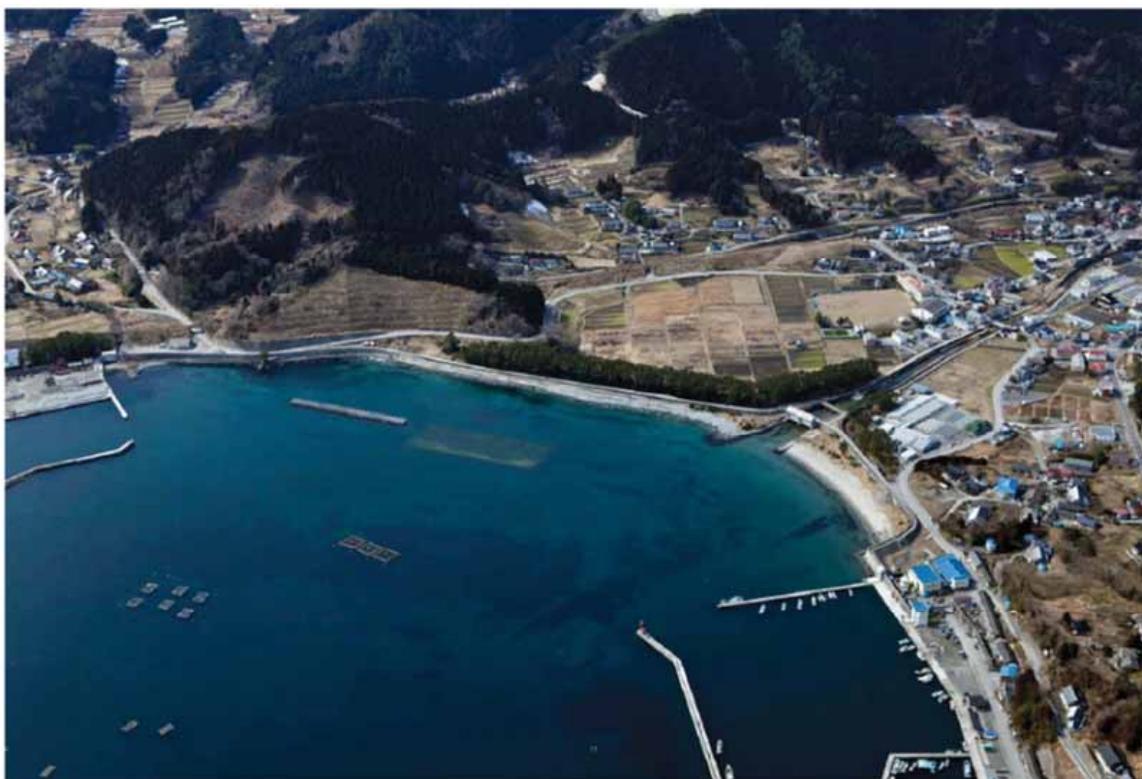
【被災前】

【被災後】

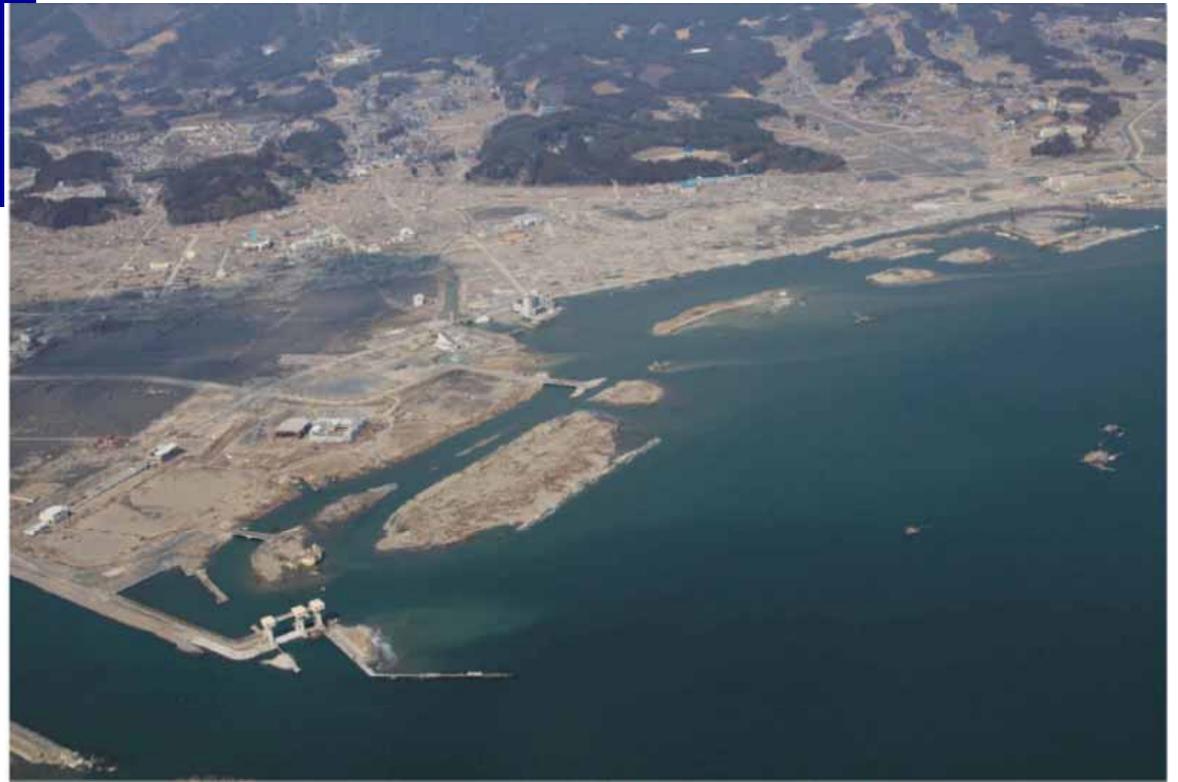
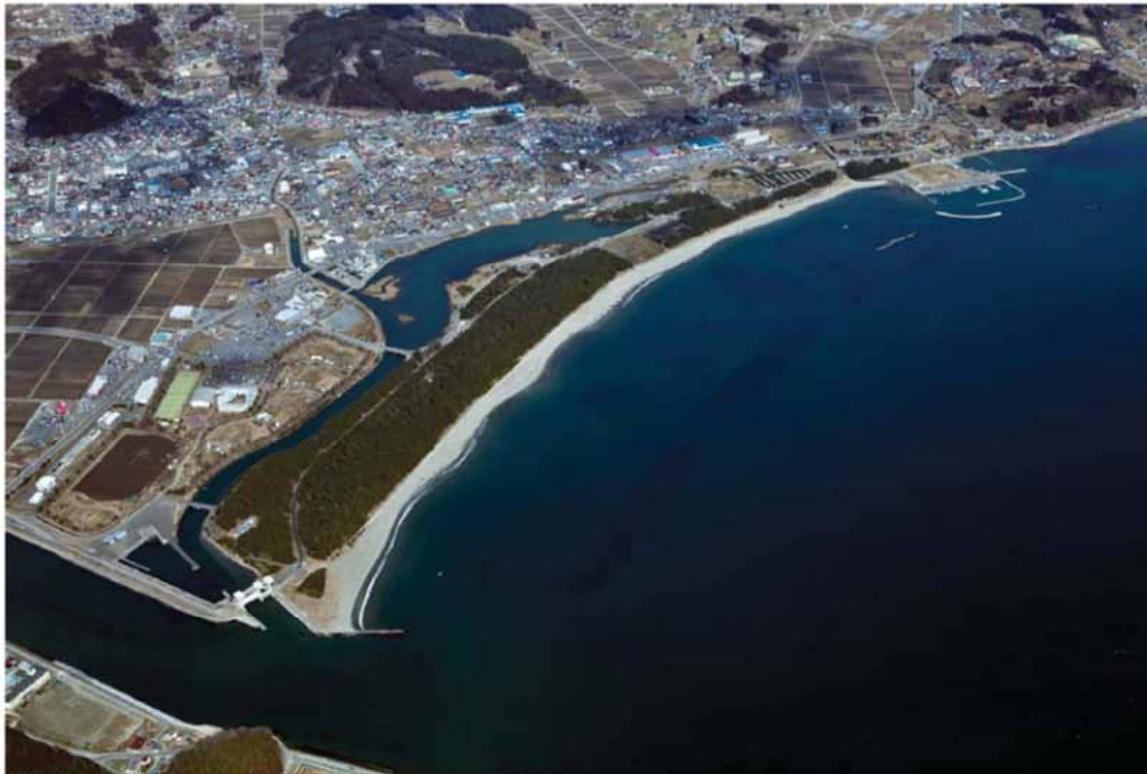
【被災前】

【被災後】

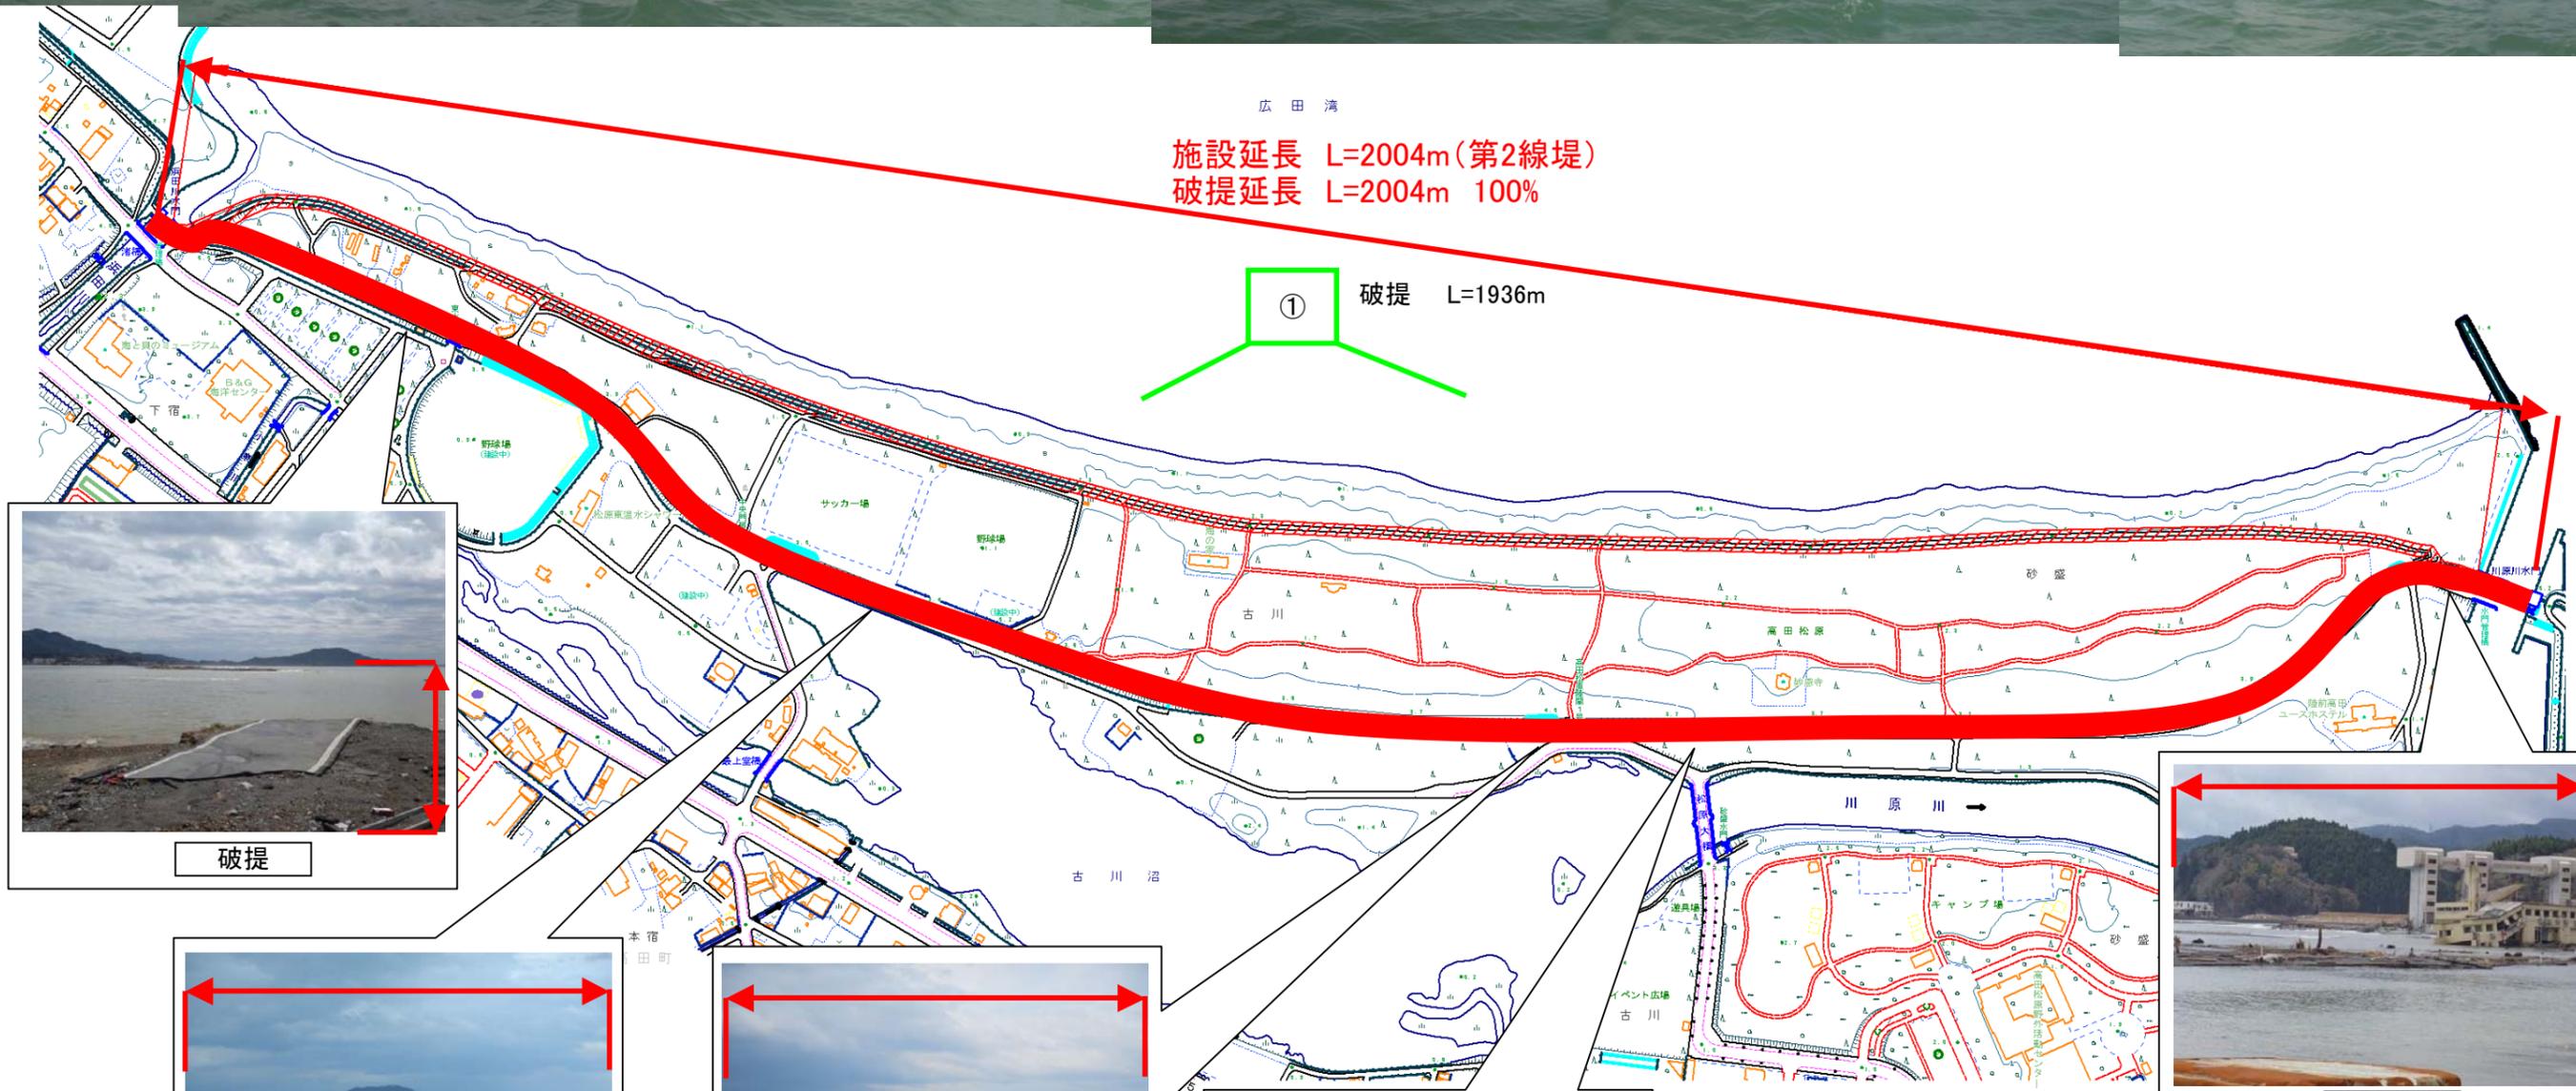
海岸名	陸前高田海岸 高田地区海岸
縮尺	1 : 5000

施設延長 L=2004m(第2線堤)
破堤延長 L=2004m 100%

① 破堤 L=1936m

(m)
破堤	2004
合計	2004
施設延長	2004
被災割合	100.0%

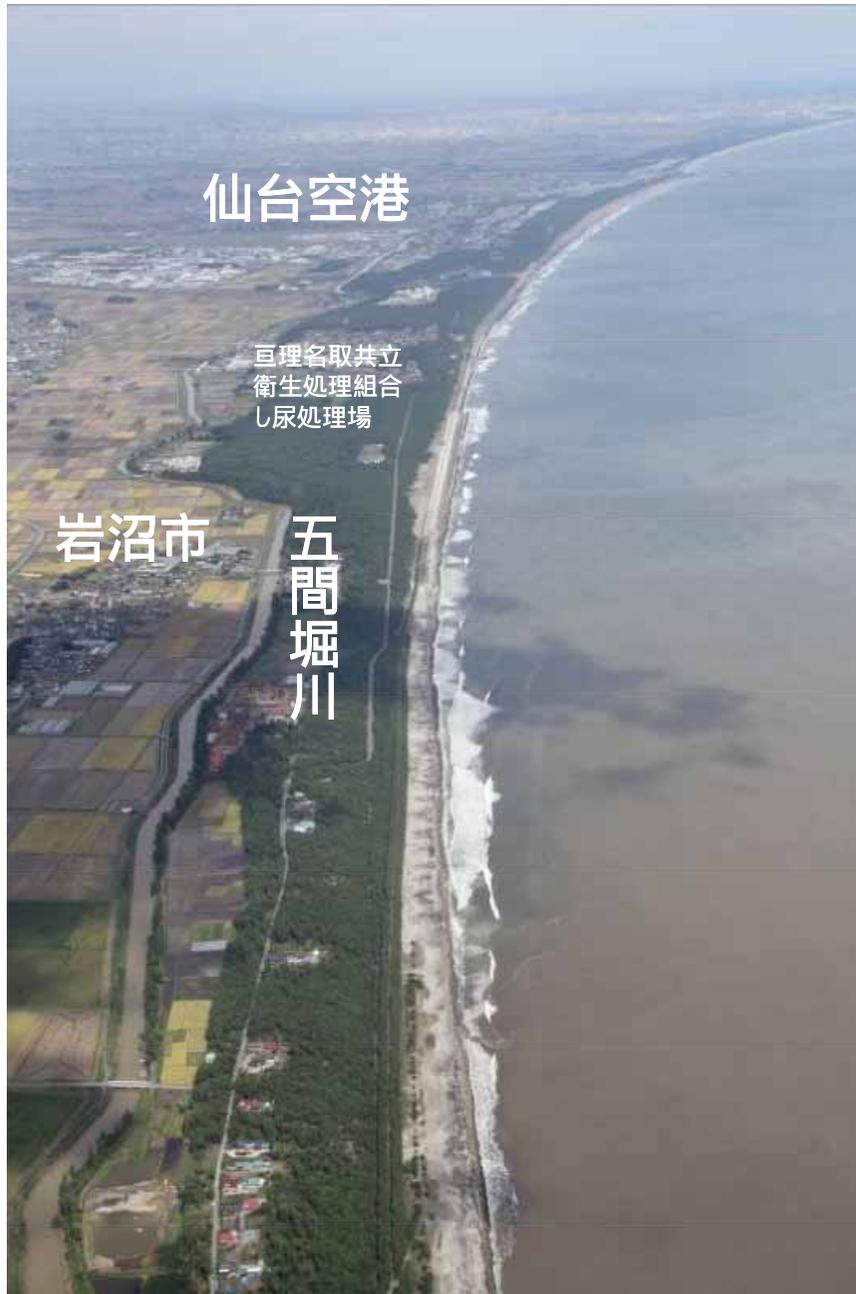
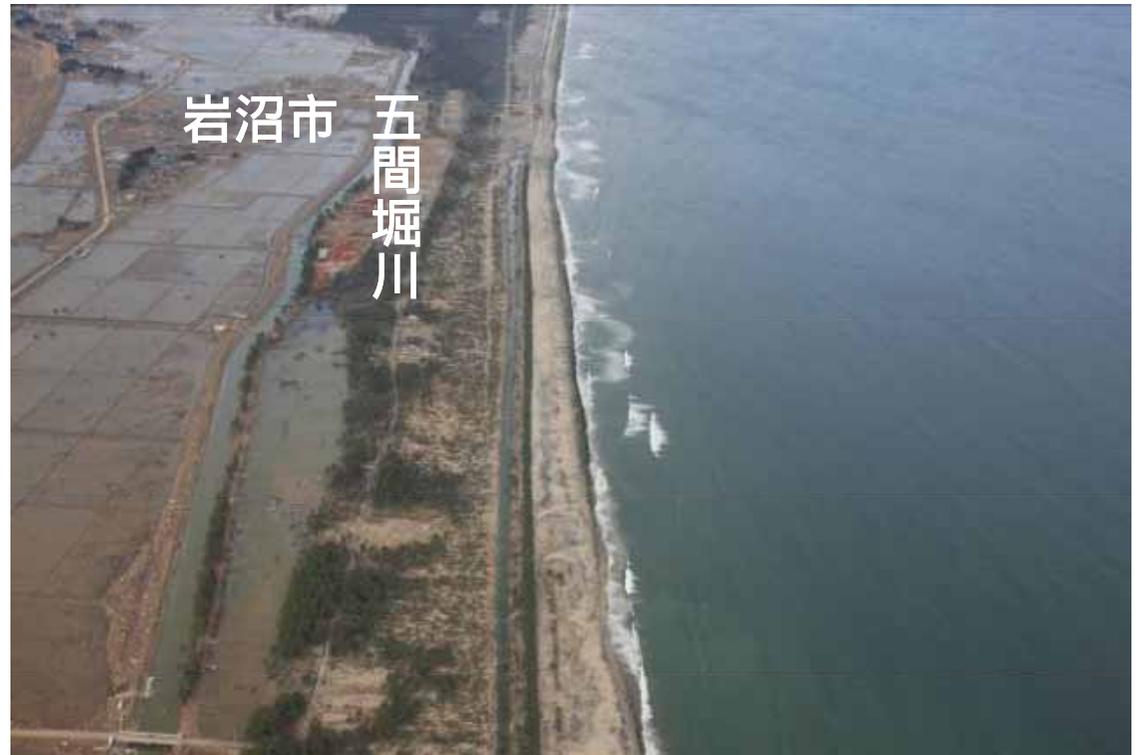
【被災前】

【被災後】

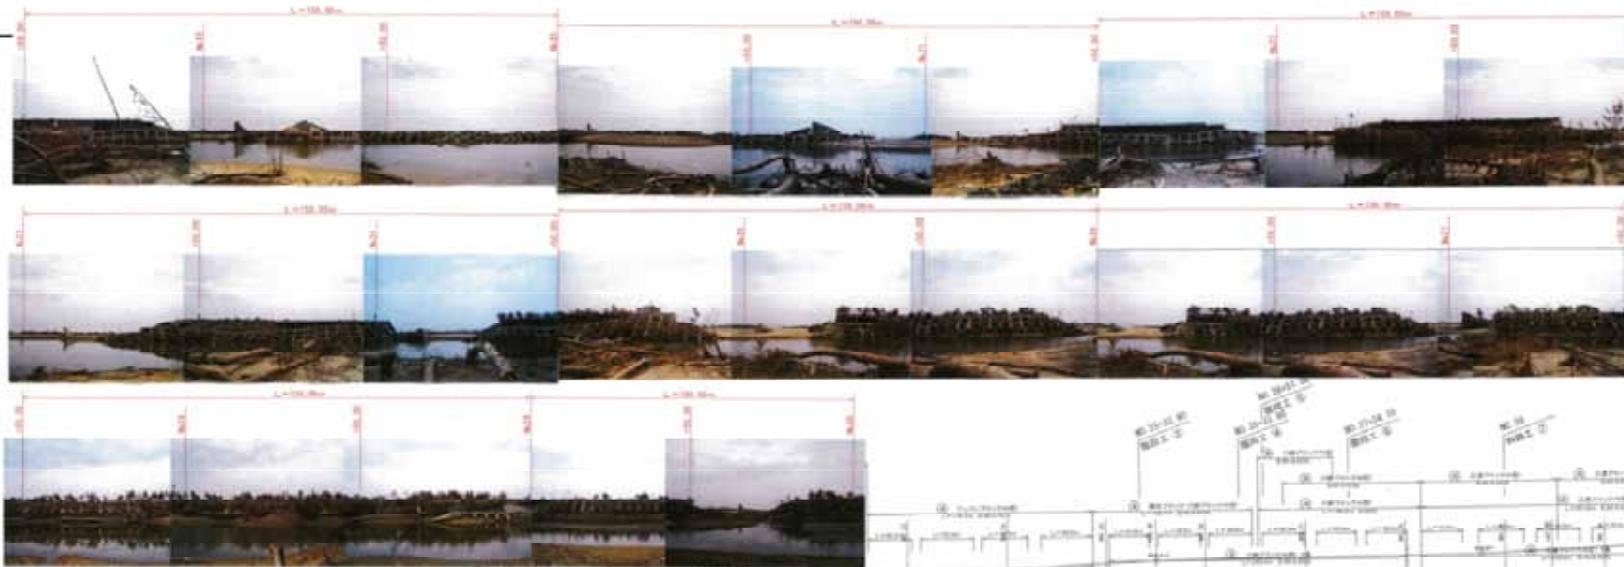
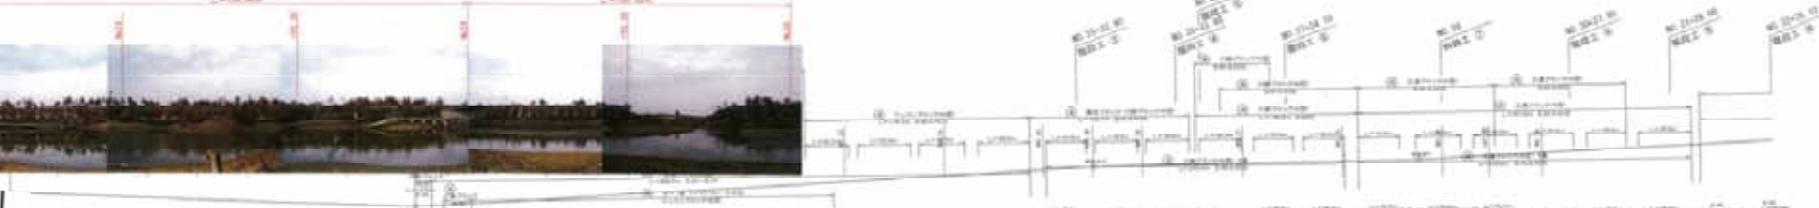
海岸堤防被災状況

構造型式	延長 (m)	被災状況		型式別 被災率 (%)
		パターン	延長 (m)	
タイプI	673	被災なし	1,420	41.2
タイプII	3,449	完全欠損	940	18.6
		部分欠損	820	23.8
タイプIII	200	被災	200	100.0
タイプIV	779	完全欠損	440	56.5
		部分欠損	200	25.7
タイプV	110	被災なし	-	-
計	5,211		3,720	71.4

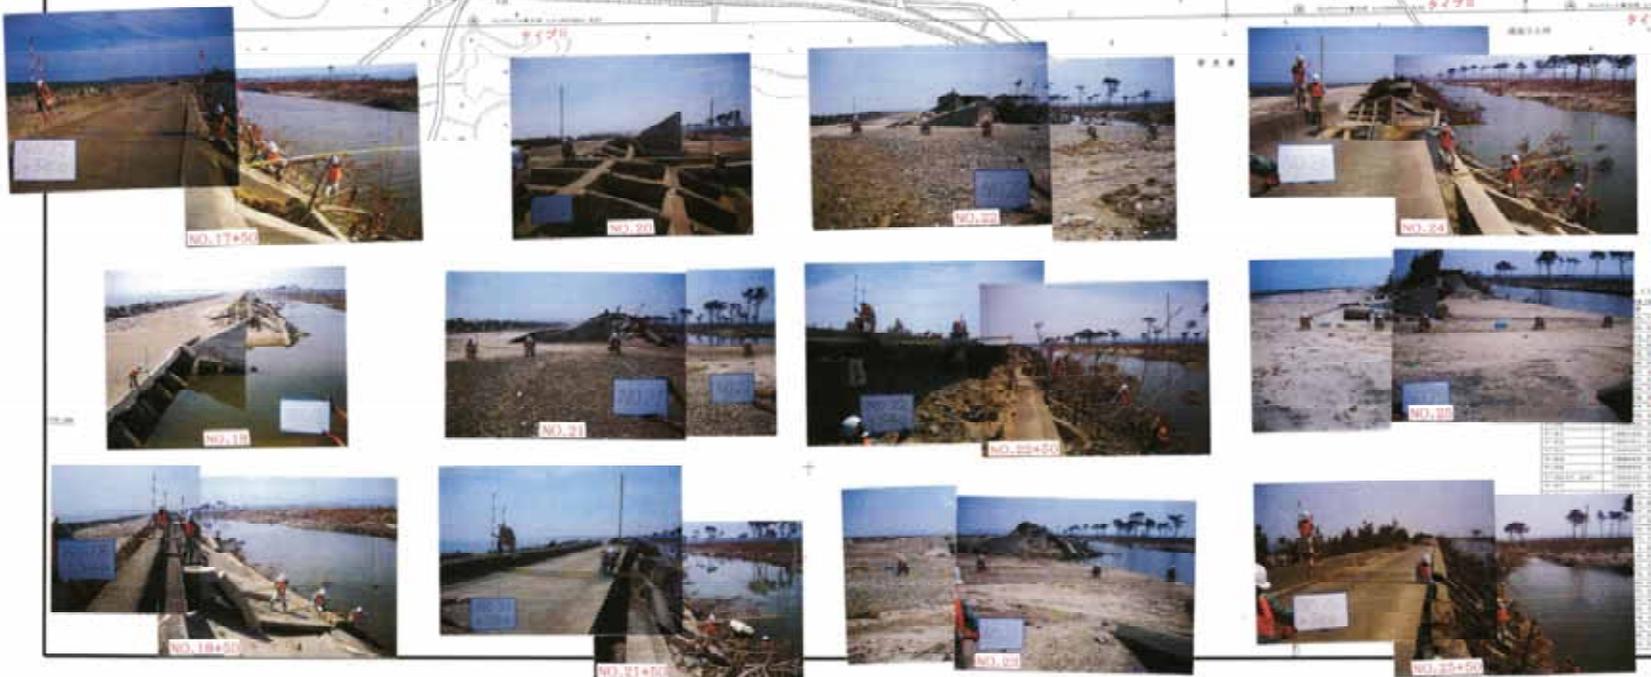
被災パターンと着色凡例

■ 破壊: 堤防天端が全て欠損したもの
■ 完全欠損: 堤防天端まで欠損したもの
■ 部分欠損: 堤防の一部が欠損したもの
 : 堤防背後の相馬市道の欠損
