# **東北地方太平洋沖地震を踏まえた河口堰・水門等技術検討委員会**

## **第1回委員会資料**

### **津波の河川遡上と河口堰・水門等の被害状況**

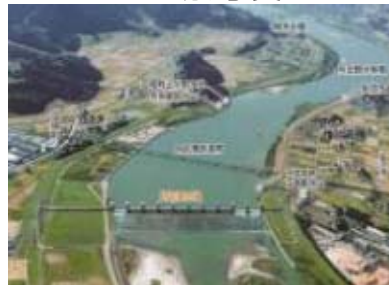
<全景写真>

被災状況: 津波により、8, 9号ゲートが浮き上がり、制水ゲート(1, 2, 10号ゲート)で16分間越流。

被災状況: 堰上屋: 壁面クラック、剥離等、堰柱: クラック、剥離等、阿武隈大堰管理庁舎: 壁面クラック、天井落下等

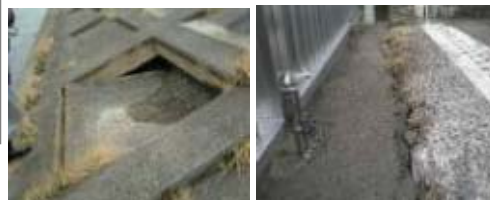
阿武隈川左岸側に沈下等の変状が多く確認されている。

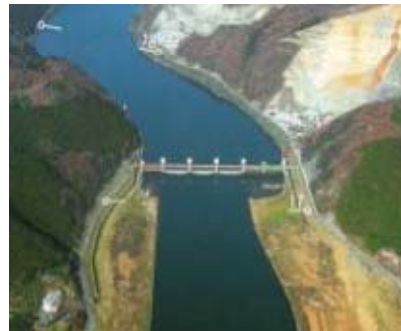
<全景写真>

被災状況:3/4操作不能、1号、2号、4号ワイヤ固定金具破損、4門とも戸当り変形、1号、2号、4号開度計ワイヤ固定金具破損。2号、5号、6号ゲート浮き上がり。6号ゲート下流止水板から漏水。

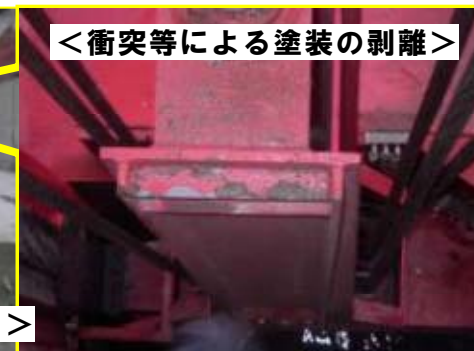
< 衝突等による塗料痕跡 >

< 6号ゲート左岸堰柱への摩擦痕 >

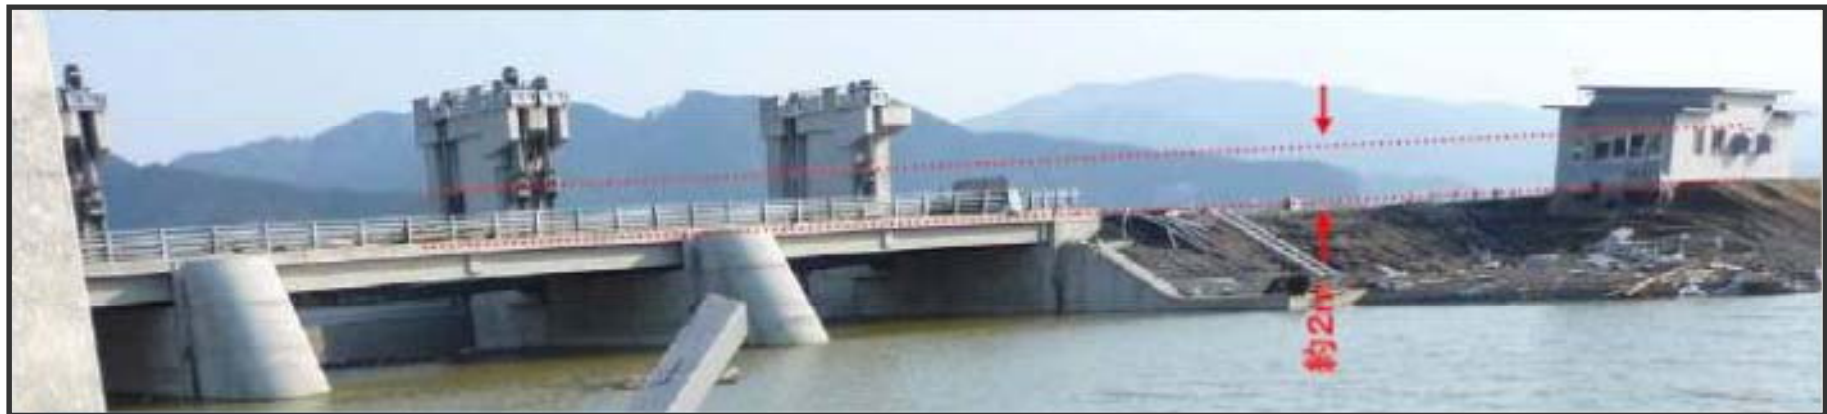
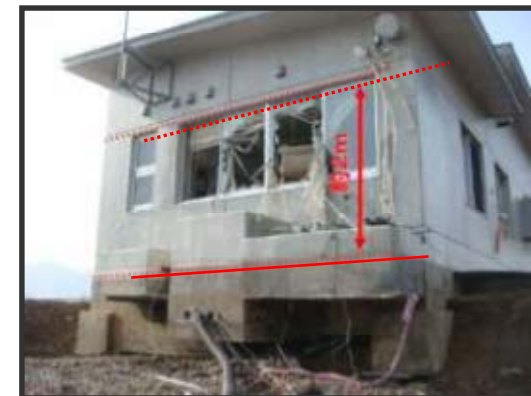
## 2. 津波到達高

道路の高さはT.P. 6.12m。操作室の痕跡等から、+2m程度と推定。

- 推定津波高さは、約T.P. 8m。

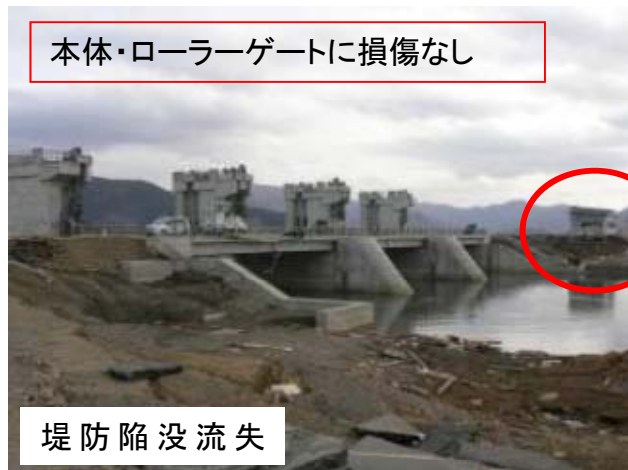
### ①本体・ローラーゲート

被災状況:操作室流出、建屋浸水。3号ゲート操作不可。1号ゲート手動操作(24時間体制)。

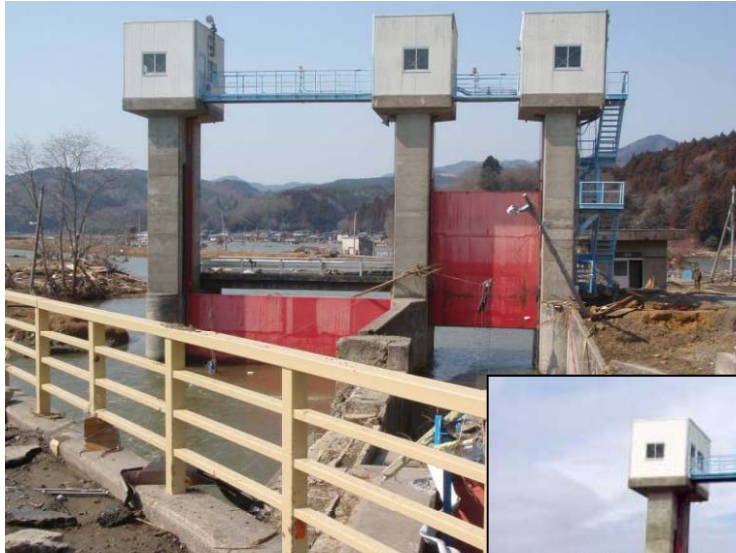
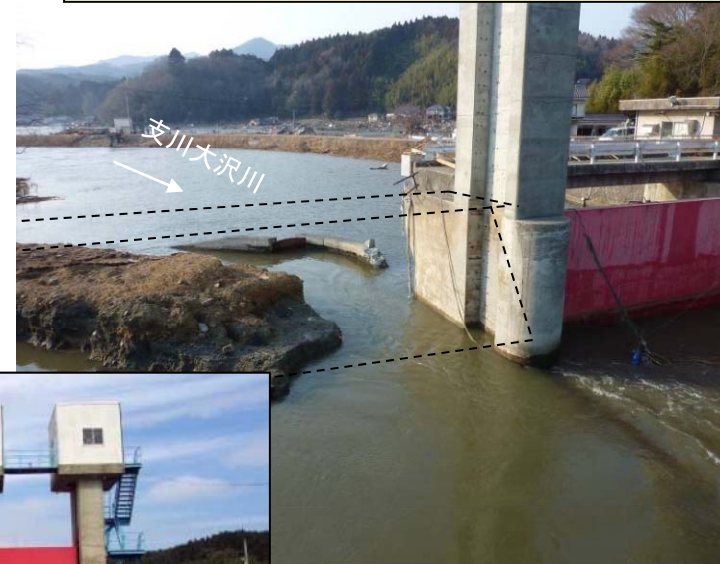
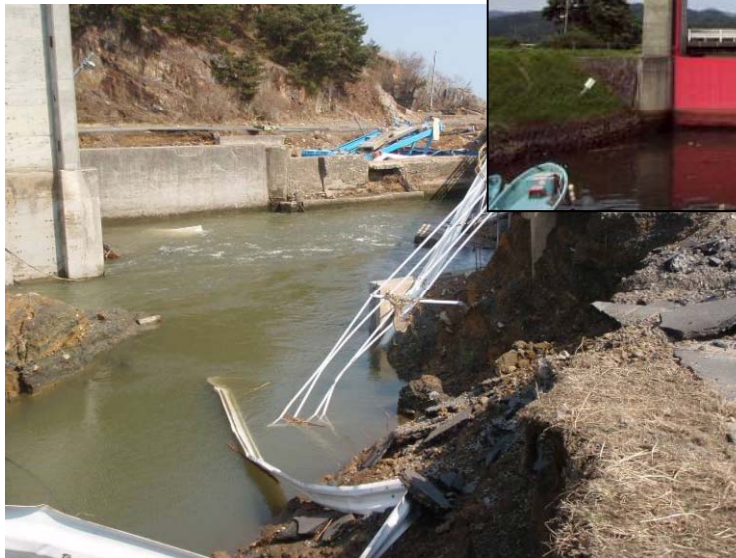
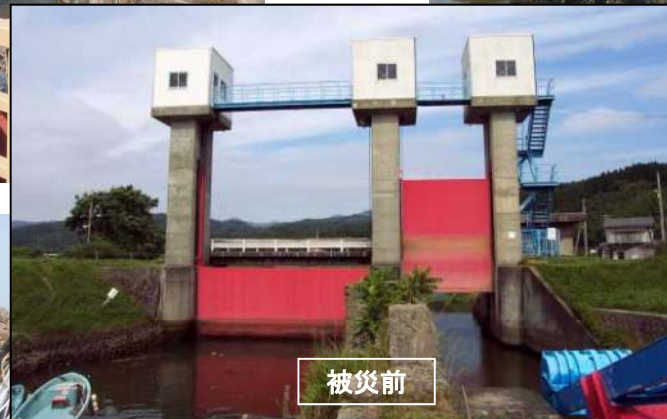
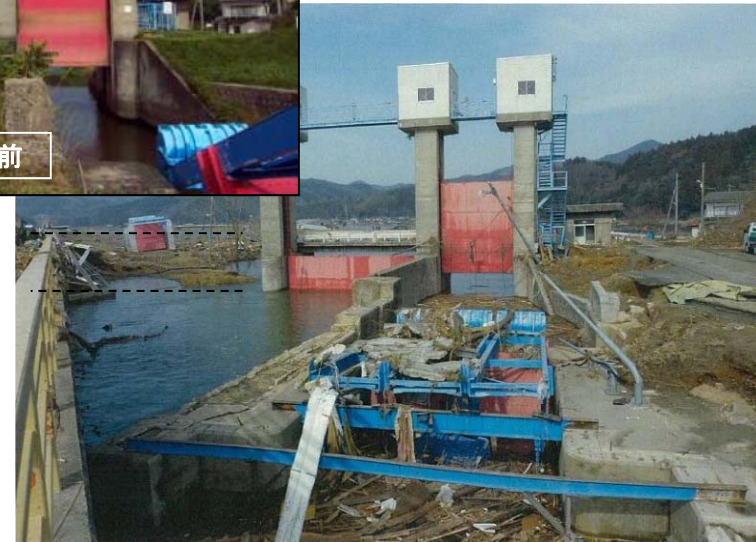
# 月浜第二水門 北上川水系北上川左岸O. Ok

被災状況: メインゲート&サイドゲート : 仮設の発電機をつなげれば使用可能、バランスゲート : 操作台&巻揚機落下、強制操作不可能、水位差による動作のみ

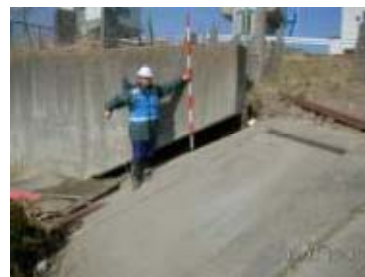
#### ①翼壁取り付け護岸の沈下

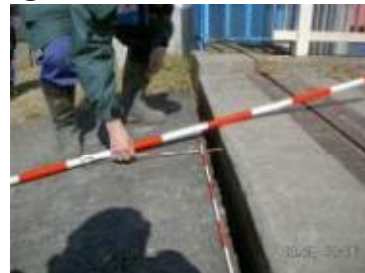
#### ②管理橋取付部の沈下

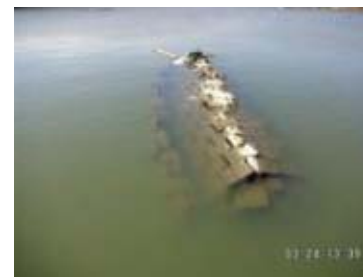
#### ③接続ブロックの流出

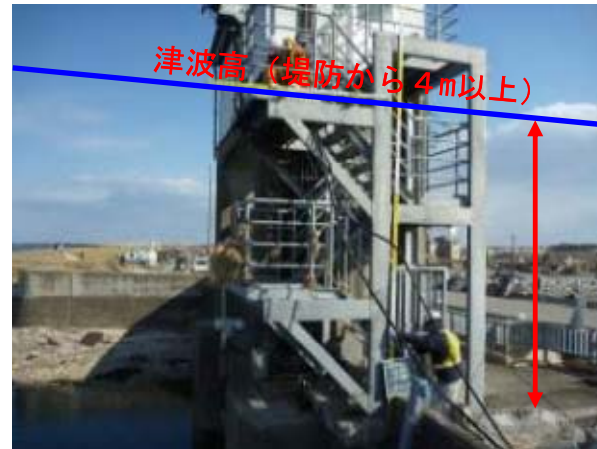
名取川 右岸 00K-20  
閑上水門 痕跡水位 TP=8.060m

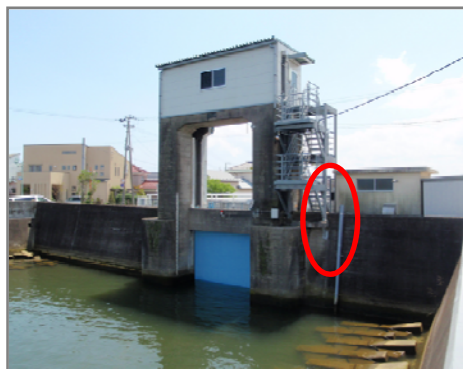
＜被災前＞

○ 上屋は、津波の影響なし

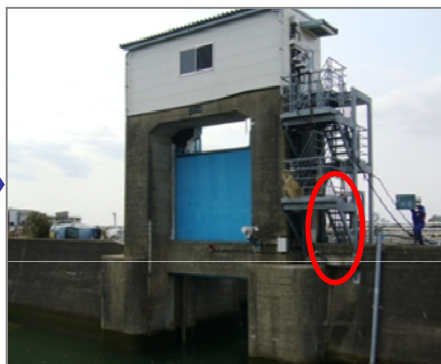
＜被災後＞

○ 津波により発電機室が流失

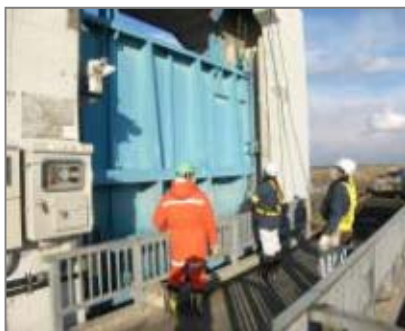
＜扉体＞

### ② ゲート関係の被害（扉体、戸当たり、開閉装置に**損傷なし**）

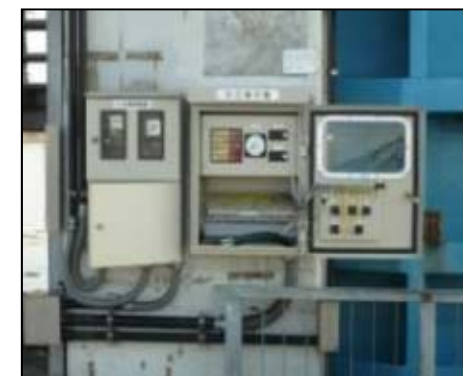
＜手元操作盤の水没＞

- 想定を越える津波被害を受けているが、扉体、戸当たりとも被害無し
- 開閉装置及び上屋内の操作盤は津波被害を受けていないため、発動発電機により操作可能

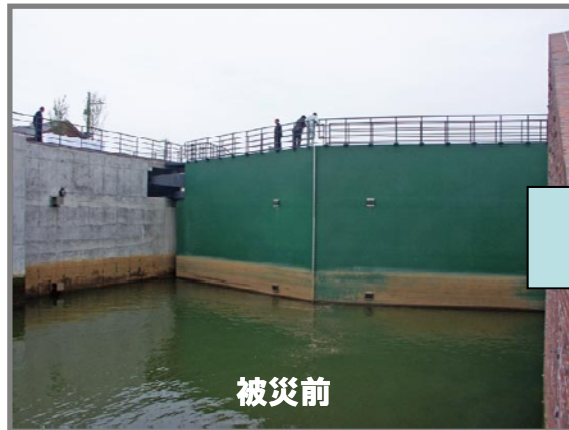
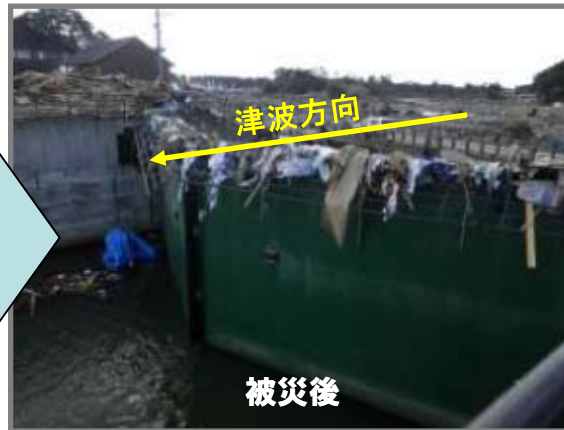
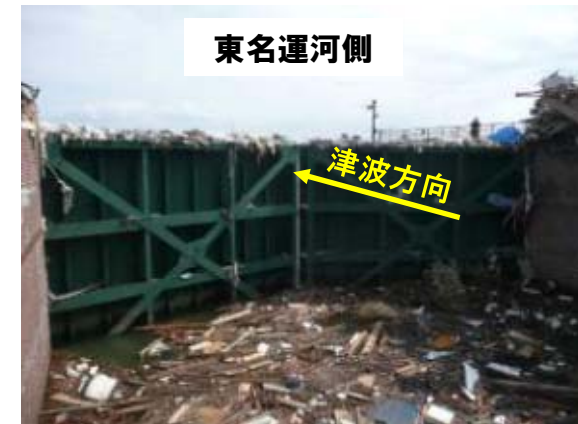
① 本体・ゲート (本体及びゲートに被災なし。商業電源は開通しておらず、発動発電機のみにより操作可能)

※ 津波痕跡では、東名運河側から津波が到達している。

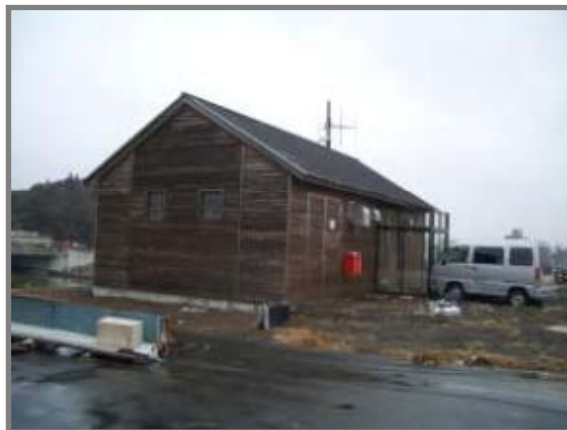
② 操作室 (冠水の痕跡あり)

※ 上屋は大きなダメージは受けていない。

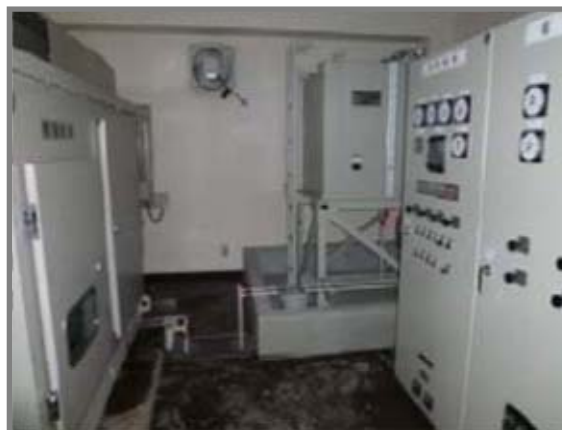
電源盤

③ 操作室内部 (操作室内部は冠水したが、操作盤等に影響なし)

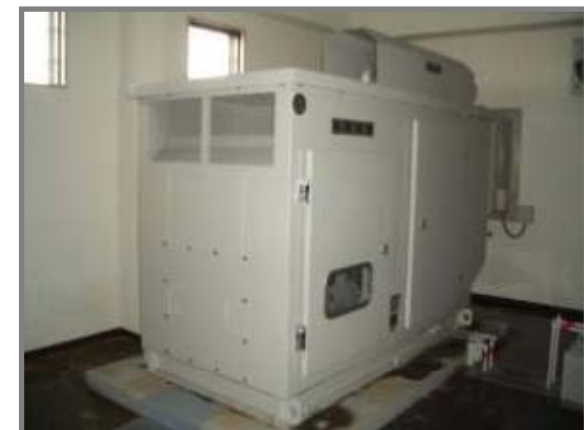
予備発

④ 発動発電機 (一部冠水したが、点検により機能回復。ただし、塩水を被っており、オーバーホール必要)

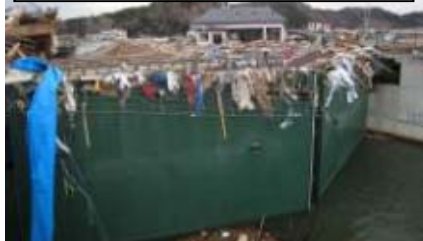
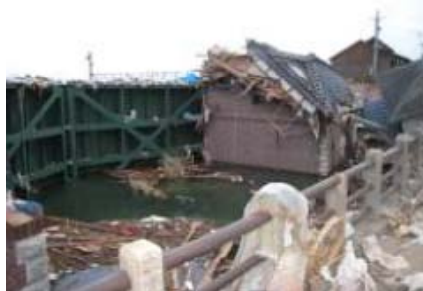
野蒜水門【管理者：国交省】  
(H15完成)

- ◆発動発電機を持ち込めば操作可能。
- ◆しかし、瓦礫の撤去を実施が必須。
- ◆また、塩水を被っているため、電気設備の更新・補修が必要と考えられる。
- ◆稼働「否」

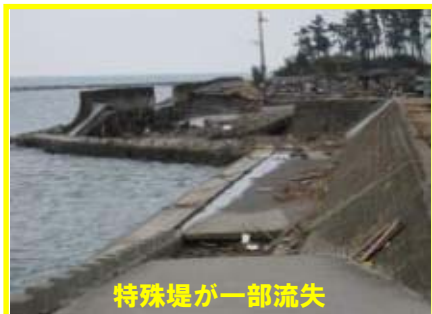
特殊堤が一部流失

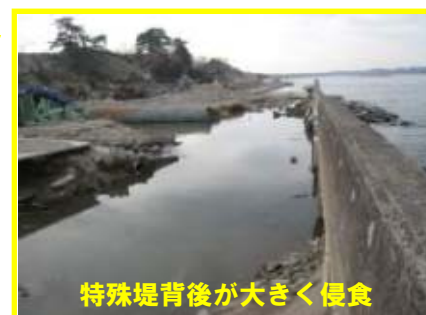
特殊堤背後が大きく侵食

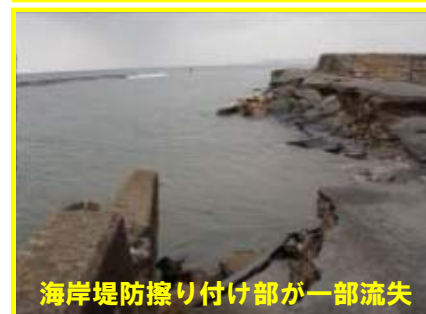
海岸堤防擦り付け部が一部流失

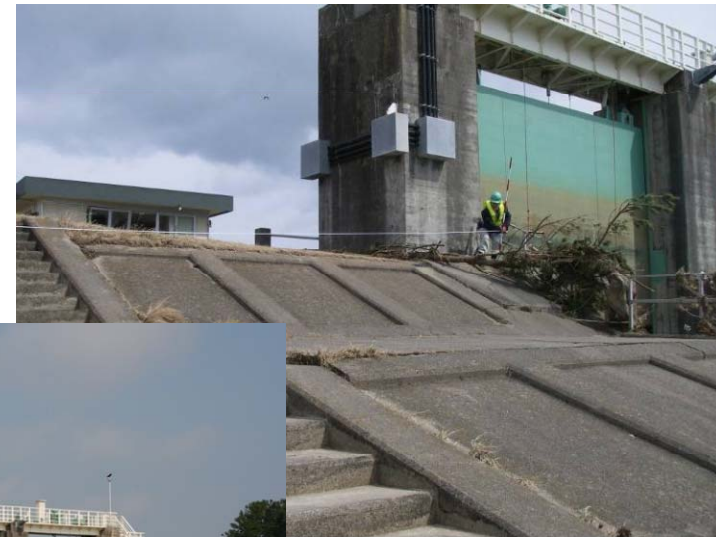
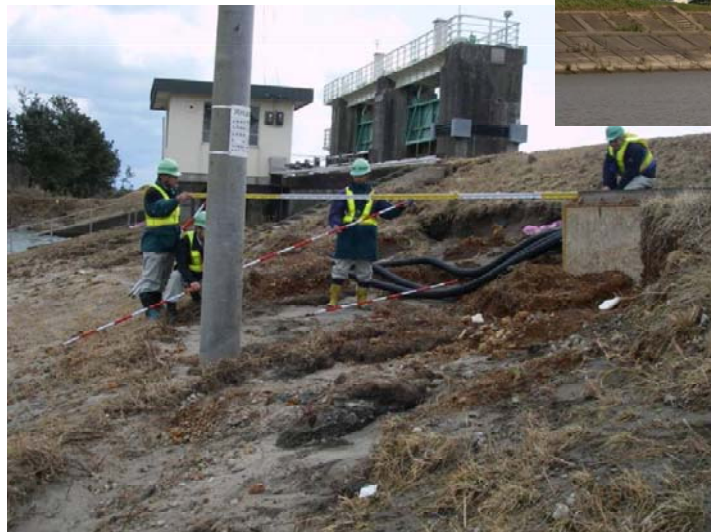
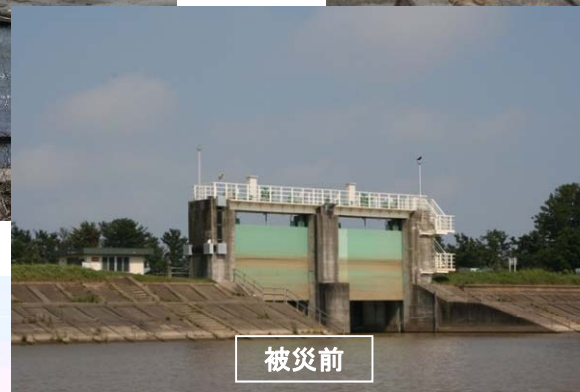
堤内側

被災状況 : 機械操作室(堤防天端上の機械室)の浸水による損傷、  
操作不能(停電、予備発損壊、操作盤損壊)

付属施設損傷(転落防止柵、階段、量水標、看板)

河口水位計 本体流出 CCTV鉄塔流出
