作用力による接着剤の変形

作用力による接着剤の変形について、顕微鏡の観察結果をまとめたもの

平成25年 5月28日 (火)

● 調査対象(笹子トンネルから採取)

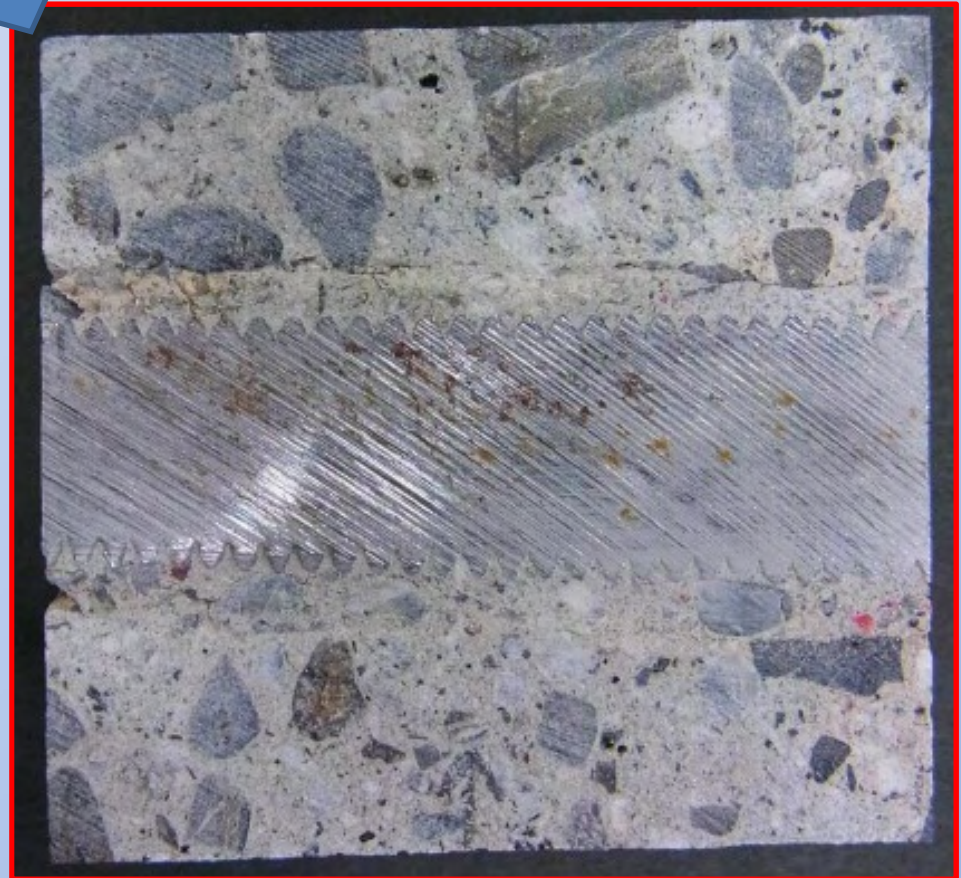
② コア No. 4862断面観察結果

コア断面(赤枠箇所から試料を切り出し)

ダイヤモンドソーで5cm角程度に切り出した後、
観察面を純水で軽く洗浄した後、観察した。
(研磨は無し)

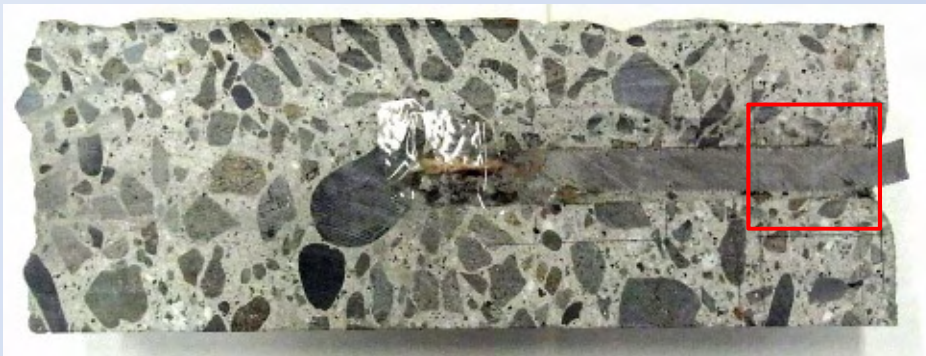
③ コア No. B31断面観察結果

コア断面(赤枠箇所から試料を切り出し)

ナットに近い部分より
SEM用試料を切り出し

加工時にボルトが脱落しないよう、あらかじめガラス繊維シート補強材を貼付し、ボルトを固定した。

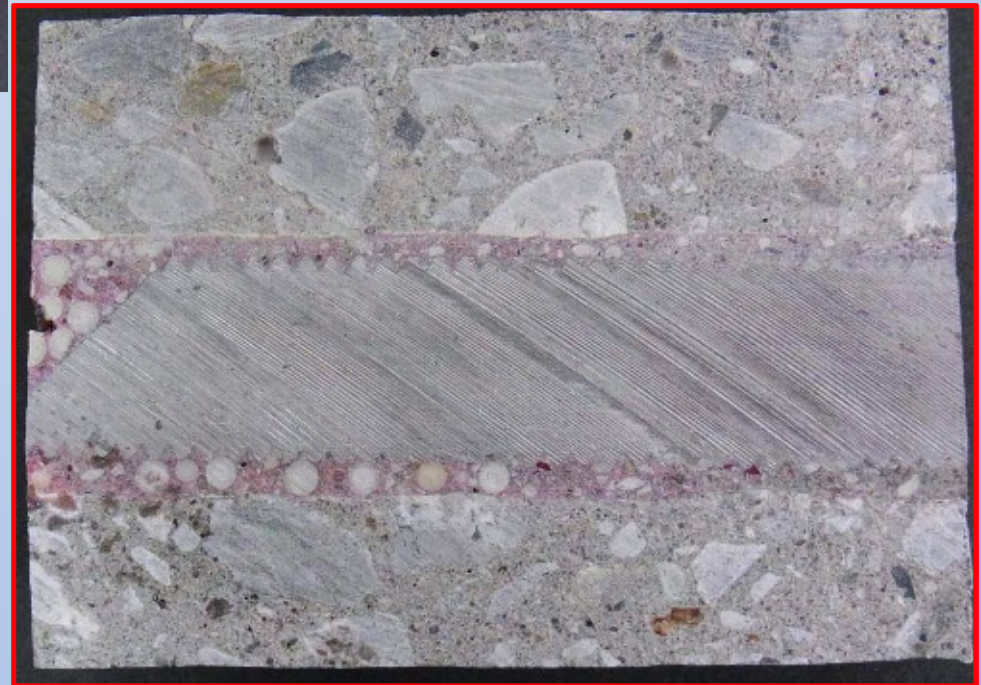
④ 無載荷コア断面観察状況

コア断面(赤枠箇所から試料を切り出し)

骨材の割れ、樹脂の充てん不良による空隙は数多く見受けられるが、ねじ山やコンクリート／接着剤界面を起点としたき裂は認められない。

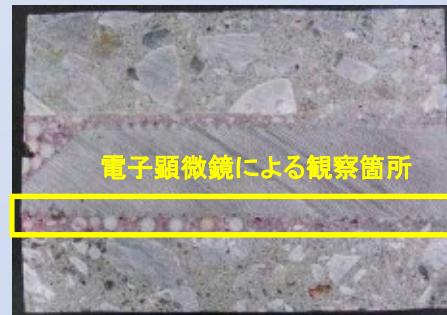
④ 無載荷コア

骨材の割れ、樹脂の充てん不良による空隙は数多く見受けられるが、ねじ山やコンクリート/接着剤界面を起点としたき裂は認められない。

骨材の割れ、樹脂の充填不良による空隙は多くみられるが、ネジ山からの亀裂は認められなかった。
