引張材を有する道路橋の損傷例と
定期点検に関する参考資料

平成31年2月

国土交通省 道路局 国道・技術課

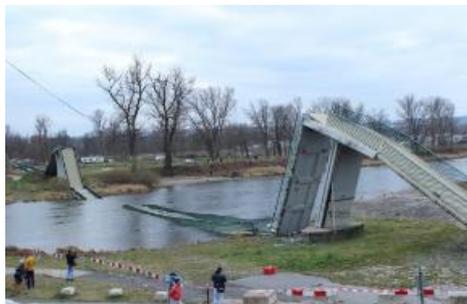
コンクリートで被覆された斜材ケーブルを有する斜張橋が落橋した事例（ポルチェベラ高架橋）。
（出典：
<http://www.mit.gov.it/>）

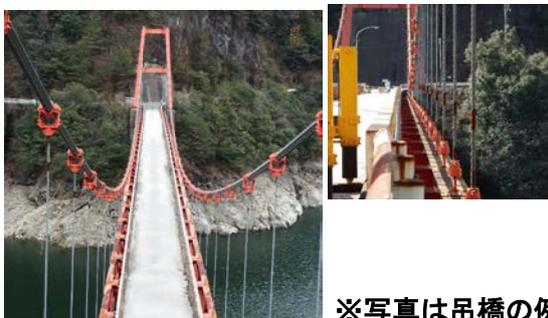
※写真は吊橋の例

コンクリート内部にケーブルを有する吊床版橋が落橋した事例（トロヤ歩道橋）。
（出典：
<https://structurae.net/structures/troja-footbridge>）

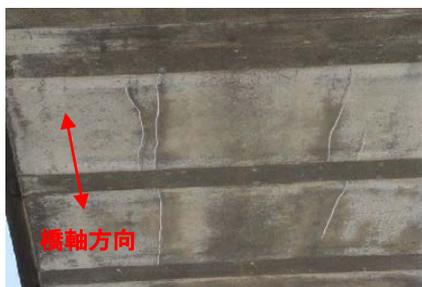
※写真は吊床版橋下面のひびわれ事例

主ケーブルがコンクリート内部に配置されている吊床版橋の吊床版のひびわれ事例。
内ケーブルの場合は、コンクリートに損傷が生じていないかどうか、主ケーブル内への水の浸入を疑う変状が生じていないかどうか確認する。

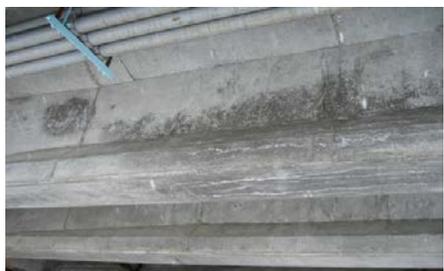
※写真はPC桁下面のひびわれ事例

PC鋼材を被覆しているコンクリートにPC鋼材に沿ったひびわれが生じている事例。

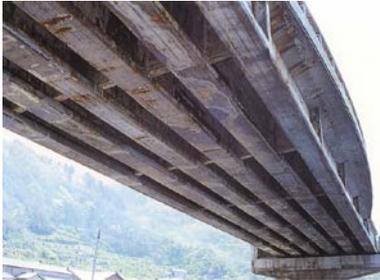
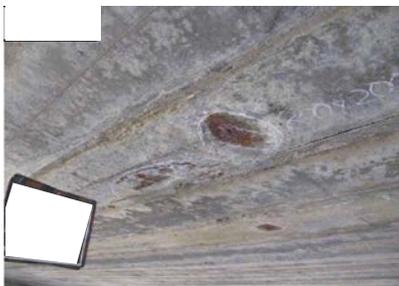
※写真はPC桁下面の損傷事例

PC鋼材を被覆しているコンクリートに規則的な損傷が生じている事例。
ひびわれの発生がない場合も、スペーサーや組立て鉄筋、せん断補強鉄筋などの腐食にともなう変色、浮き、剥離が点在することがあり、さらなる内部の鋼材の変状が疑われるときがある。外観から得られる情報を総合的に判断して、内部の状態を推定する必要がある。

■コンクリート内部の鋼材に腐食が疑われる場合は、ハツリや非破壊検査により内部を確認することも考えられる。

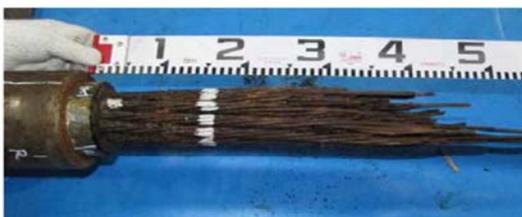
ポリエチレン被覆されたエクストラードード橋の斜材ケーブルの定着部付近へ水が浸入し腐食・破断した事例（雪沢大橋）。

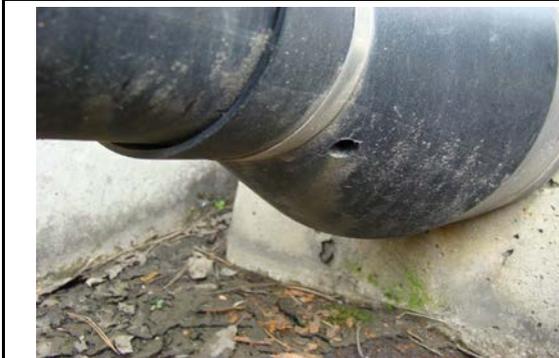
斜張橋の主桁側定着部の事例。
 (注：保護カバーがあるため、定着部の口元を点検できない。) 定着部の口元に設けられるカバーは、定着部への水の浸入を完全に阻止できる構造となっていないものもあるので注意が必要である。

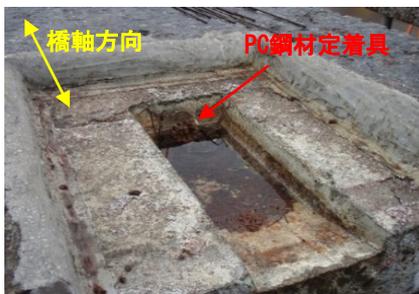
ケーブルの定着部に腐食が生じた事例。
定着部から内部に腐食因子が侵入している可能性もあるため注意が必要である。伸縮装置からの水の浸入など、他の部材の排水機能の低下についても注意が必要である。

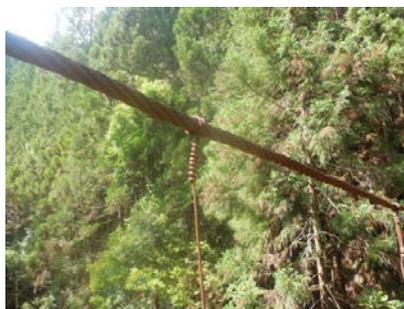
吊り材のケーブル側定着部にクリップが用いられている事例。クリップは正しく施工されていないと効率が著しく低下するため、止め方については注意が必要である。

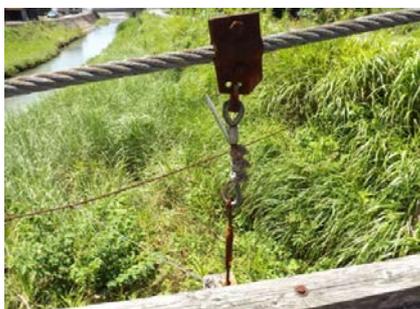
吊り材をワイヤクリップで接続している事例。
ワイヤクリップの腐食により、すべりが生じた場合、吊り材が破断する可能性があるため、ボルトの緩みや腐食が生じていないか確認する必要がある。

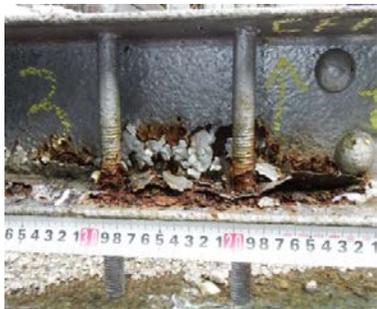
吊り材定着部が溶接により接続されている事例。吊り材の桁側定着部は車両荷重や風荷重などにより繰り返し応力が発生しやすいため、溶接部では特に疲労亀裂に対して注意する必要がある。

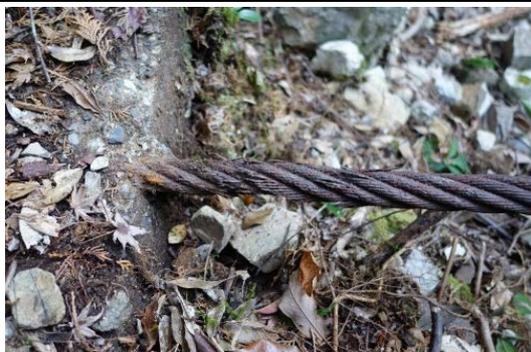
主ケーブルのアンカー部に素線の断線が見られる事例。

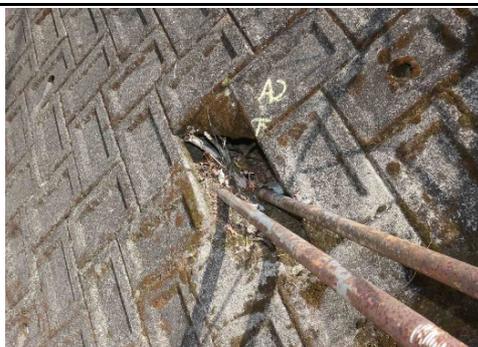
例

主ケーブルの定着部に素線の断線が見られる事例。

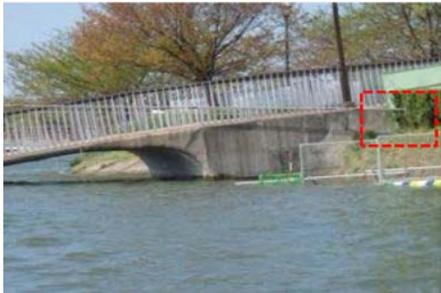
例

落橋した吊床版橋の橋台（水鳥橋）。打継目から水が浸入し、鉄筋が腐食破断した結果、橋台が支間側に大きく回転している。

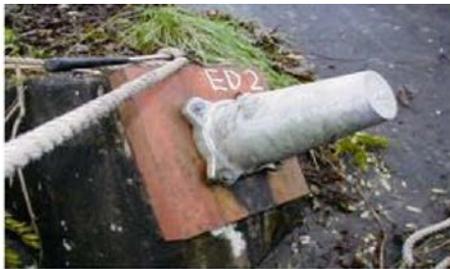
例

グラウンドアンカーの保護カバーから充填材が漏出している事例。
保護カバー内の防錆油等の充填材が漏出すると、定着部の鋼材の腐食が進行することが考えられるので注意が必要である。

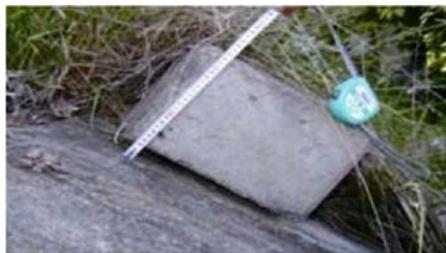
例

グラウンドアンカー頭部に浮き上がりが生じている事例。
グラウンドアンカーの頭部コンクリートに浮き上がりやズレが生じている場合は、PC鋼材の損傷や地盤の変状などが生じていることも考えられるので注意が必要である。

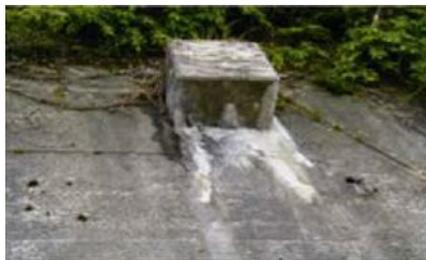
例

グラウンドアンカー定着部から析出物が生じている事例。
グラウンドアンカーの定着部から、漏水や析出物が生じている場合は、定着部の内部や土中でPC鋼材が腐食していることも考えられるので注意が必要である。

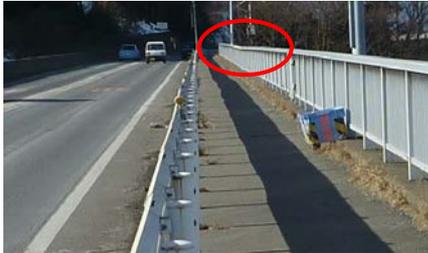
例

※写真は中央ヒンジを有する橋梁に異常なたわみが生じている事例。

支間中央付近に異常なたわみが生じた事例。
上部構造に異常なたわみが生じている場合、PC鋼材が損傷していることも考えられるため、詳細な状態の把握の実施を検討するなど慎重な評価が必要となる。

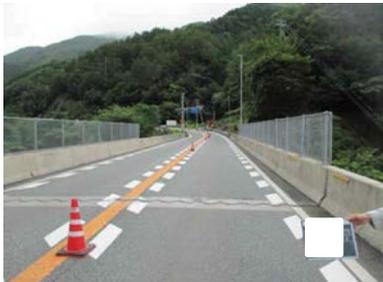
例

浮き上がりが無いか確認する

ドウルックバンド橋の端支点部の状況。
端支点部に浮き上がりが生じている場合、PC鋼材が損傷していることも考えられるため、詳細な状態の把握の実施を検討するなど慎重な評価が必要となる。

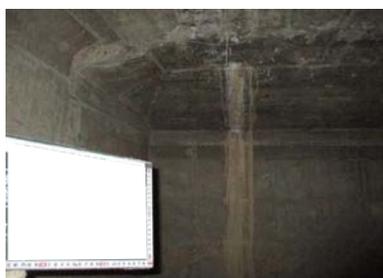
例

※写真はドウルックバンド橋の箱桁内の状態。

床版に貫通ひびわれが生じ、桁内へ漏水している事例。
コンクリート桁の桁内へ水が浸入する場合もあるため、PC鋼材が桁内に定着されている場合でも、腐食に対して注意が必要である。
