平成20年(2008年)岩手・宮城内陸地震 建築物関係調査速報

岩手県沿岸北部を震源とする地震の地震及び地震動の特徴

岩手県沿岸北部を震源とする地震における非構造部材等被害調査報告

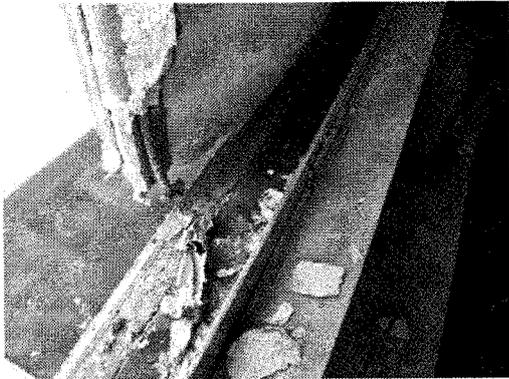
体育館は平成4年に建てられた下部鉄筋コンクリート造、上部鉄骨造の体育館で、西側妻面のALCパネル4枚が落下し、隣接するパネルも下部が外側にずれて危険な状態にある。ALCパネルは、縦壁挿入筋工法により、上部で鉄骨から金物を用いて止めつけられており、下部では鉄筋コンクリート外壁上に乗る、縦筋は鉄筋コンクリート壁上のアングルに対して簡易な溶接がなされていたようである。

写真5.2.3 ALCパネル下部詳細

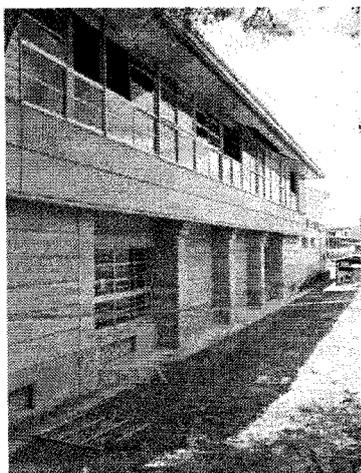
窓ガラスの破損及び軒天の外装材の落下は、南北両面で同様に発生している。3年前の地震（平成17年宮城県南部地震と思われる）においても同様の被害があったとのこと。サッシの上部は、軒のH形鋼には直接取り付けられておらず、軒先に設けた軽量鉄骨下地の垂れ壁につながっており、当該部分の面外剛性の不足によりサッシ上部が面外に振動したり、軒裏の金具が大きく変形した結果、これらの被害につながったと推定される。

写真5.3.4 北側被害状況

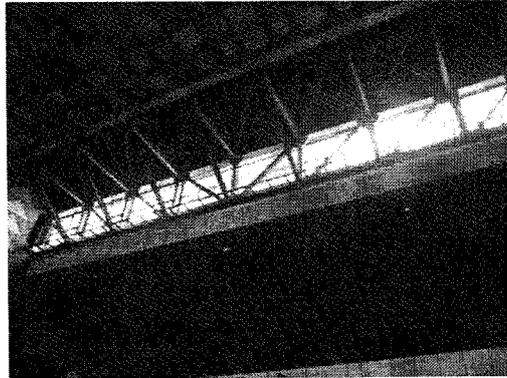
栗原市栗駒岩ヶ崎にある建物Dにおいて、南側高窓のサッシの脱落の被害があった。応急危険度判定では要注意の判定である。建物Dは体育館（練武場）として利用されており、高窓が設けられた部分を鉄骨トラスとして張り間方向に大きなスパンを飛ばしており、振動による変形があったものと推定される。構造的に対称に高窓が設けられている北面ではサッシの脱落等の被害は確認されなかった。

写真5. 4. 2 高窓部分内部鉄骨トラス

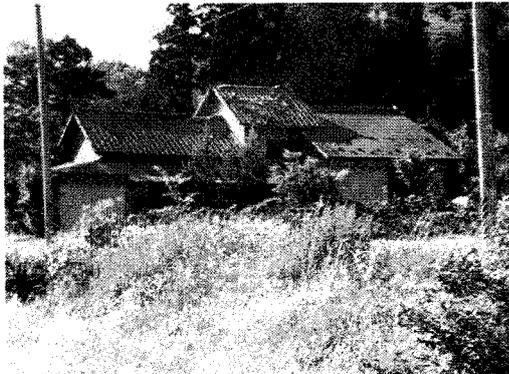
H小学校近くの下一栗地区において、住宅の棟瓦の落下、神社の石造鳥居の倒壊を確認した。

写真5.10.1 住宅の棟瓦の落下

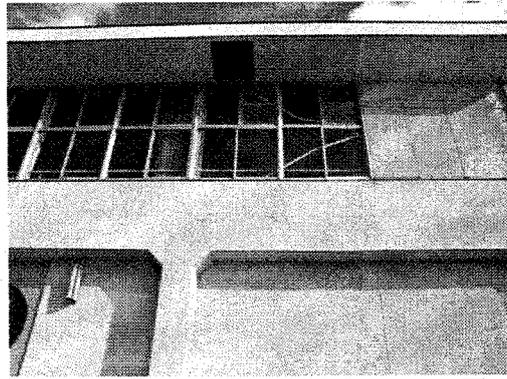
また、体育館は昭和51年に建てられた下部鉄筋コンクリート造、上部鉄骨造の体育館で、鉄骨造部分について、桁行方向に関してはブレースを両端部の架構のみに配置する設計であったが、これらのブレースが、すべての位置(計4箇所)において、座屈及び端部接合部の破壊を生じていた。また、両けた面(南面、北面)での窓ガラスの破損、北面の一部で内装面材の剥離、北側(2か所)及び西側(1か所)の一

写真5.11.6 軒天落下及びブレース座屈

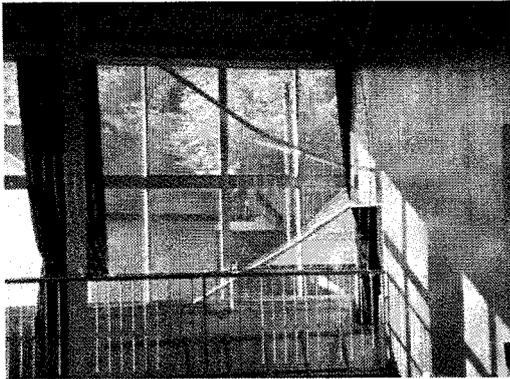
写真5.11.7 ブレース座屈（内部より）

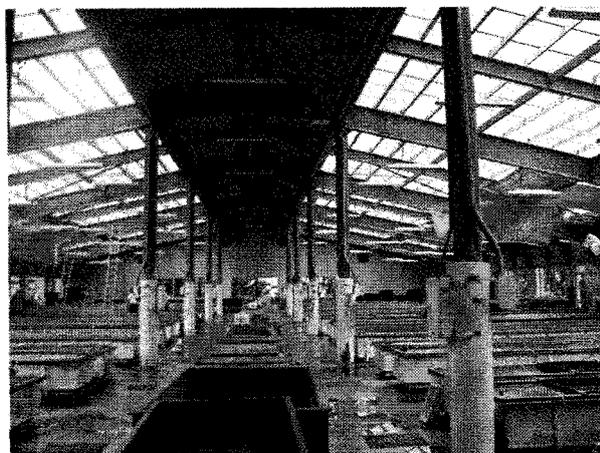
昭和53年竣工の栽培漁業施設（図8）。建物はRC造平屋で山形形状の屋根はS造。規模は張間方向29m×桁行方向63.5m。屋根葺き材として用いられている網入波型ガラス全510枚の内、20枚程度でガラスの破損・脱落（図9）が生じた。

図8 ガラス被害のあった栽培漁業施設（緑色）
