## 2.3.4 流木の挙動に関する実態調査

### (1) 現地調査（流下状況調査）

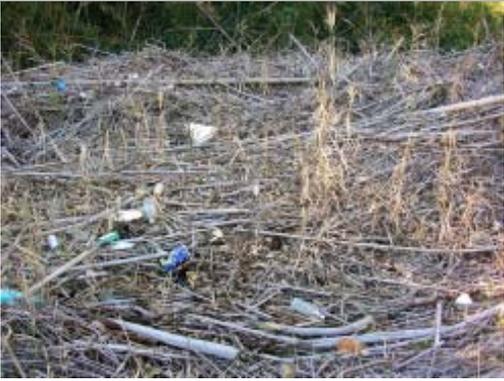
<p>川内川は、湧水町付近で両岸が急斜面になり川幅が狭くなっているため、流下したタケ類等が河畔林によって捕捉されていた。</p>	<p>写真6 ダム湖岸(A-A)</p>

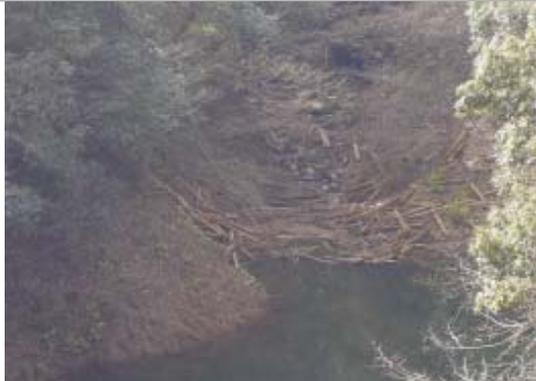
<p>ダム貯水池においては、ダム湖岸に堆積している流木が確認された。</p>

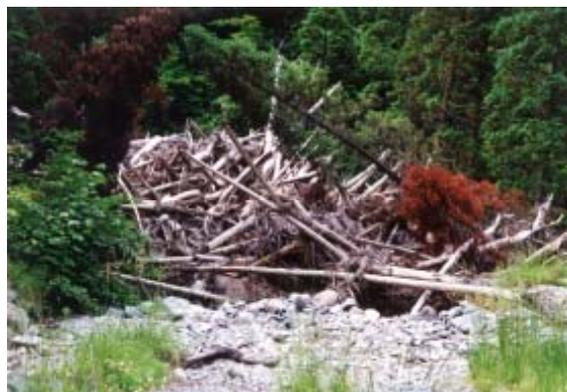
溪流内における大量の流木の堆積

環境面に十分配慮した上で、治山施設等の整備により、溪流周辺の大規模な土砂移動を防止すること等により溪畔林を保全する。また、必要に応じて溪流内や溪畔林付近等に堆積している流木や倒木等を除去するなど、適切な溪畔林管理を実施する。

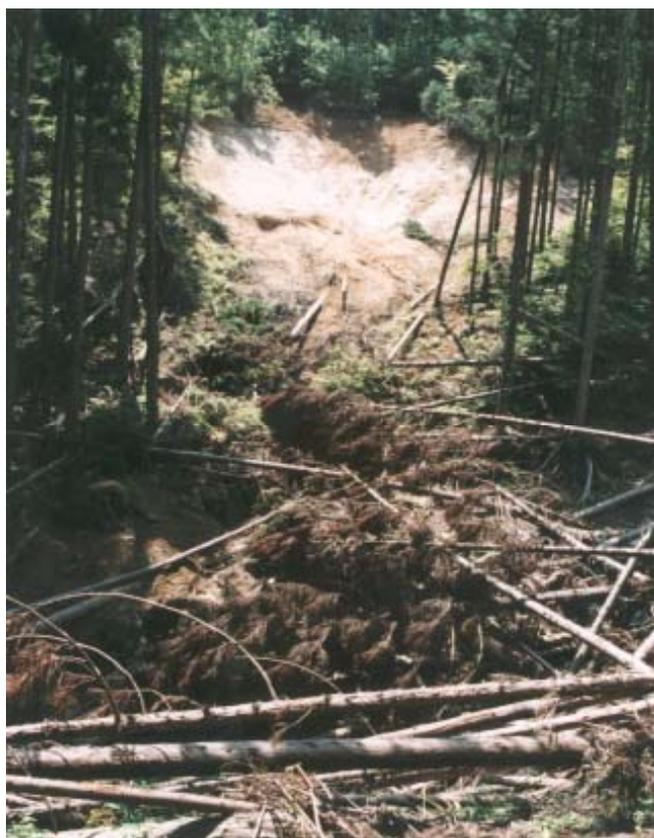
山腹崩壊に伴う倒木の発生

拡大崩壊等により、溪流・河川及びダム貯水池に倒流木を供給する危険性のある荒廃地については、護岸や崩壊面の復旧工事など、治山施設整備を推進することにより拡大崩壊等を防止し、土砂生産防止と併せて流木の発生を抑制する。

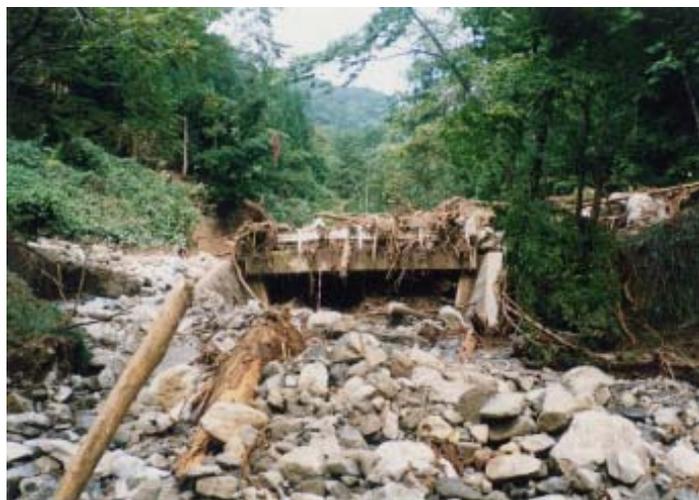
写真1 平成 11 年 9 月小鳥川林谷の状況  
写真「岐阜県古川建設事務所撮影」

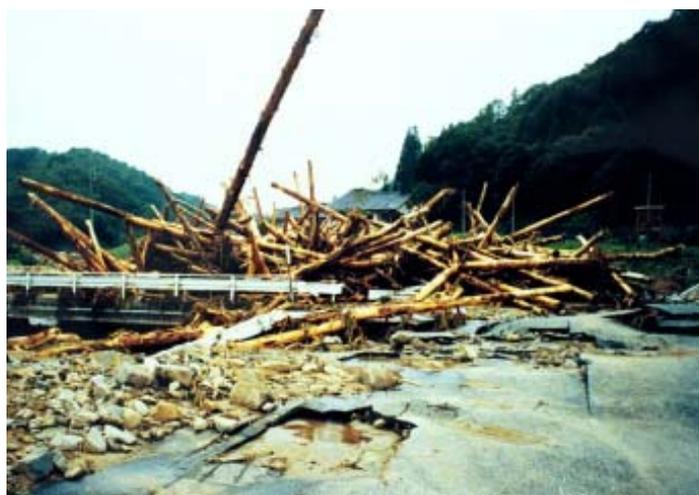
写真2 平成 11 年 9 月稲越川下稲越の状況  
写真「岐阜県古川建設事務所撮影」
