#### 1-4 被害の特徴と要因

##### (1) 管路の液状化被害

### 3) 周辺地盤の液状化被害傾向分析結果と対策方針

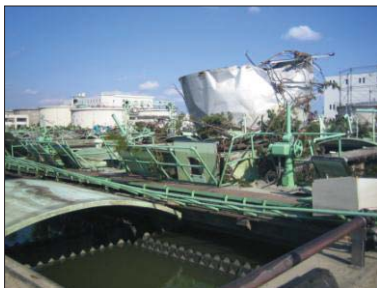
最初沈殿池にのりあげたガスタンク

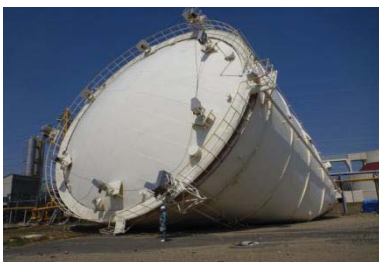
転倒したガスタンク

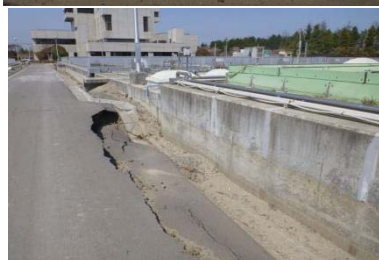
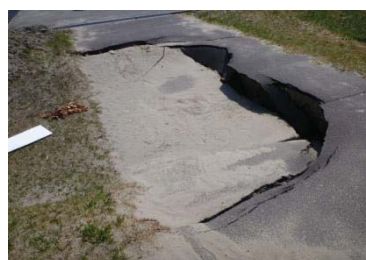
路盤陥没

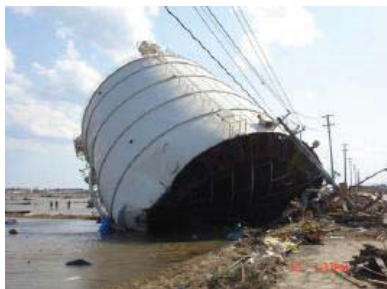
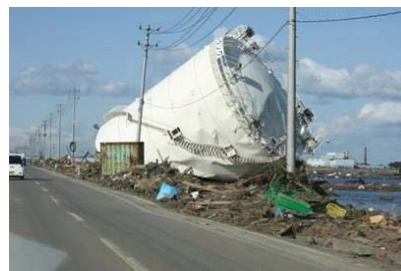
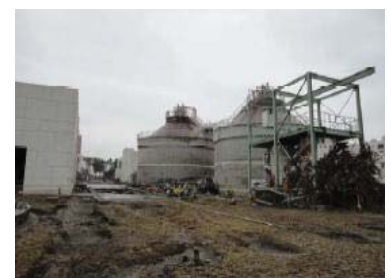
敷地外まで流出したガスタンク

瓦礫の侵入

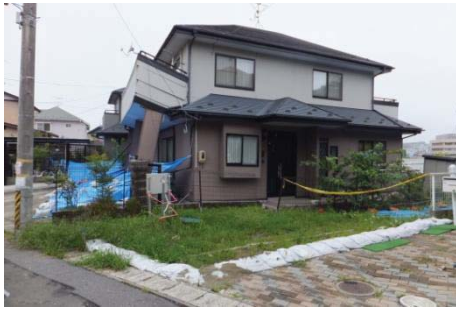
A地区 における被害（のり面の崩壊による背後家屋傾斜）

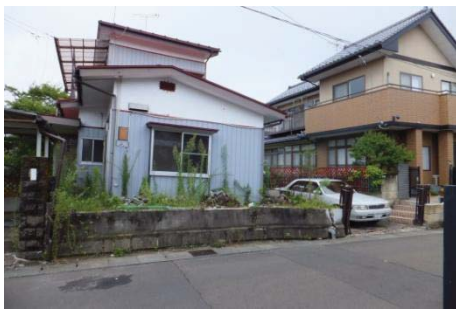
B地区における被害（強い振動による家屋被害）

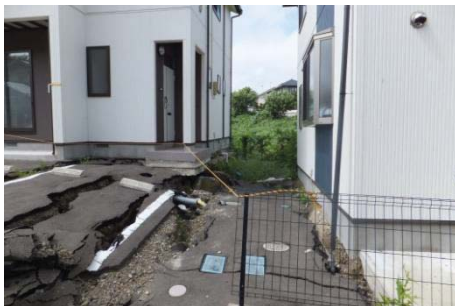
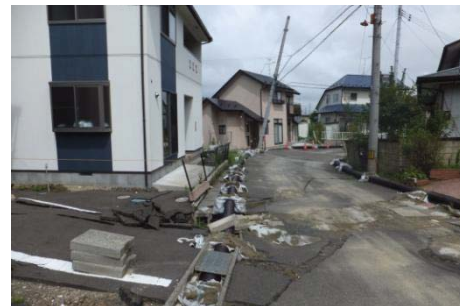
C地区における被害（沼の埋立地の液状化による家屋被害）
