引張材を有する道路橋の損傷例と
定期点検に関する参考資料
(案)

平成31年 月
国土交通省 道路局

本資料は、これまでの定期点検結果や直轄診断の実績等をもとに、ケーブル等の引張材を有する道路橋の定期点検の留意事項をまとめたものである。定期点検等、適宜、道路橋の維持管理において参考するとよい。

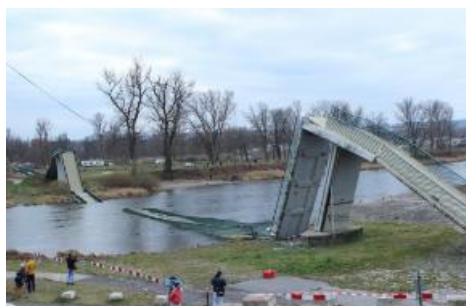
コンクリート内部にケーブルを有する吊床版橋が落橋した事例（トロヤ歩道橋）。
（出典：
<https://structurae.net/structures/troja-footbridge>）

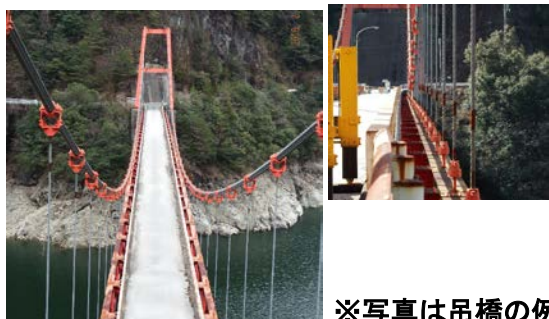
※写真は吊橋の例

ケーブルを用いた構造では部材の破断や定着部の異状が全体の形状に影響を与えやすいため、線形等から異状の徴候が発見できる場合がある。
異状なたわみなどが見られる場合は、主ケーブルだけでなくその他の部材が原因となることもある。

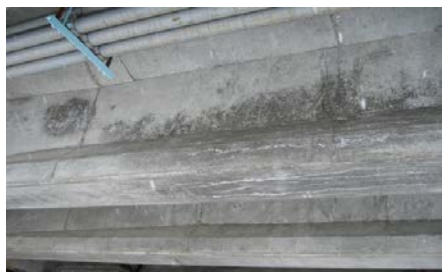
※写真はPC桁下面のひびわれ事例

PC鋼材を被覆しているコンクリートにPC鋼材に沿ったひびわれが生じている事例。

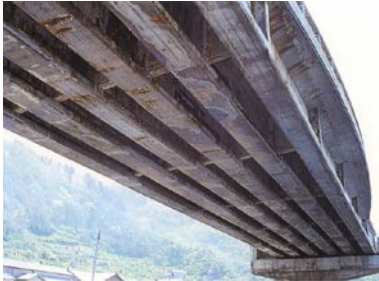
※写真はPC桁下面の損傷事例

PC鋼材を被覆しているコンクリートに規則的な損傷が生じている事例。
ひびわれの発生がない場合も、スペーサーや組立て鉄筋、せん断補強鉄筋などの腐食にともなう変色、浮き、剥離が点在することがあり、さらなる内部の鋼材の変状が疑われるときがある。外観から得られる情報を総合的に判断して、内部の状態を推定する必要がある。

■コンクリート内部の鋼材に腐食が疑われる場合は、ハツリや非破壊検査により内部を確認することも考えられる。

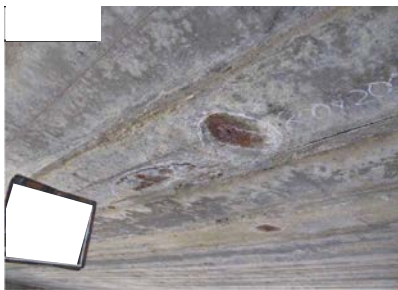
※写真はPC桁下面の損傷事例

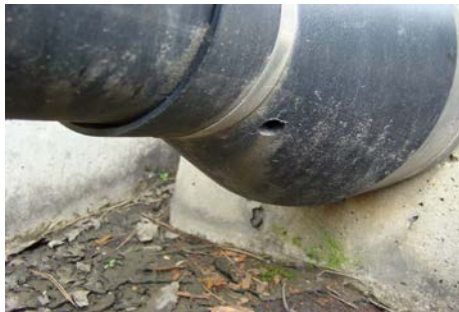
斜張橋の主桁側定着部の事例。
 (注：保護カバーがあるため、定着部の口元を点検できない。) 定着部の口元に設けられるカバーは、定着部への水の浸入を完全に阻止できる構造となっていないものもあるので注意が必要である。

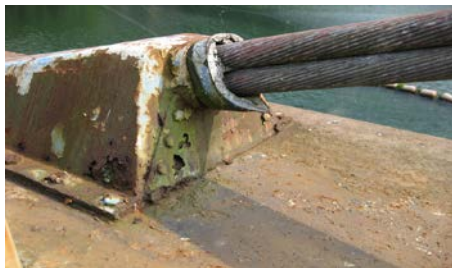
斜張橋の定着部保護カバーの事例。
 ケーブル定着部への滞水を防止するための水抜き等がある場合には機能しているかを確認する。

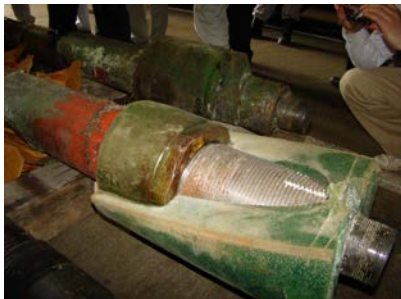
斜張橋の主桁側定着部に、腐食により隙間が生じた事例。
 ケーブルの角折れを緩和するためのゴム等は積極的に防水性を期待した設計・施工とはなっていない場合があるため注意が必要である。定着部内部に水が浸入しケーブルが腐食する可能性があるため注意が必要である。

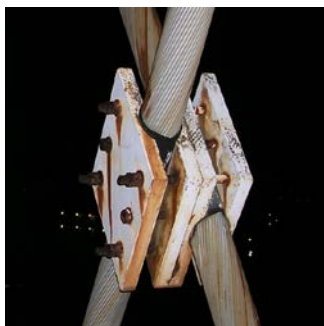
吊り材をワイヤクリップで接続している事例。
ワイヤクリップの腐食により、すべりが生じた場合、吊り材が破断する可能性があるため、ボルトの緩みや腐食が生じていないか確認する必要がある。

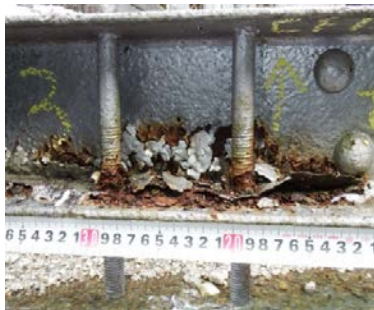
吊り材定着部が溶接により接続されている事例。吊り材の桁側定着部は車両荷重や風荷重などにより繰り返し応力が発生しやすいため、溶接部では特に疲労亀裂に対して注意する必要がある。

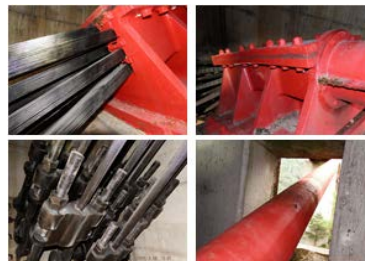
建屋内に定着部が格納されていても結露などで腐食することもある。

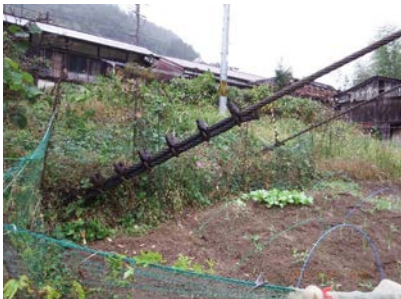
ケーブルが地盤に定着されている事例。
ケーブルが複数本配置されていても、同様の腐食環境におかれている場合は、腐食が同時に進行する可能性があるため注意が必要である。

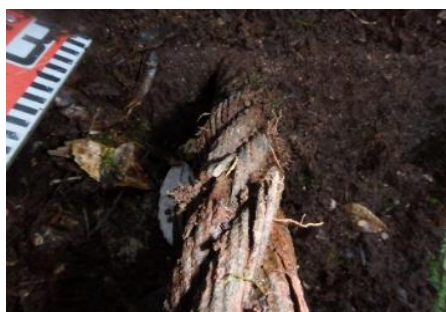
主ケーブルの定着部に素線の断線が見られる事例。

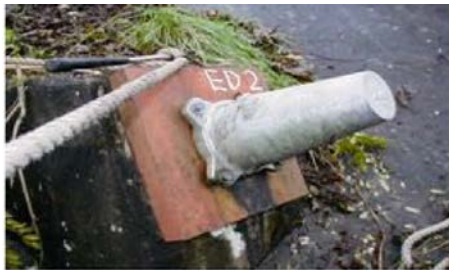
グラウンドアンカーの保護カバーから充填材が漏出している事例。
保護カバー内の防錆油等の充填材が漏出すると、定着部の鋼材の腐食が進行することが考えられるので注意が必要である。

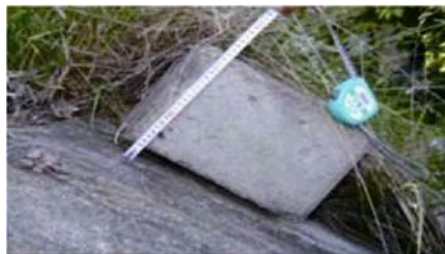
グラウンドアンカー頭部に浮き上がりが生じている事例。
グラウンドアンカーの頭部コンクリートに浮き上がりやズレが生じている場合は、PC鋼材の損傷や地盤の変状などが生じていることも考えられるので注意が必要である。

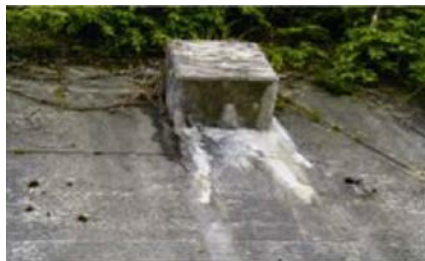
グラウンドアンカー定着部から析出物が生じている事例。
グラウンドアンカーの定着部から、漏水や析出物が生じている場合は、定着部の内部や土中でPC鋼材が腐食していることも考えられるので注意が必要である。

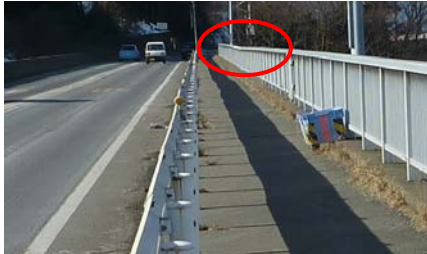
※写真は中央ヒンジを有する橋梁に異常なたわみが生じている事例。

支間中央付近に異常なたわみが生じた事例。
上部構造に異常なたわみが生じている場合、PC鋼材が損傷していることも考えられるため、詳細な状態の把握の実施を検討するなど慎重な評価が必要となる。

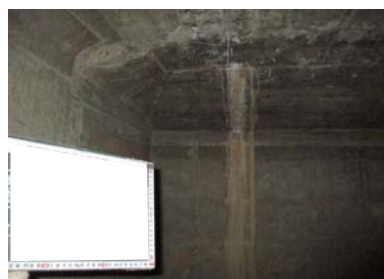
※写真はドウルックバンド橋の箱桁内の状態。

床版に貫通ひびわれが生じ、桁内へ漏水している事例。
コンクリート桁の桁内へ水が浸入する場合もあるため、PC鋼材が桁内に定着されている場合でも、腐食に対して注意が必要である。
