3. 被害状況・被害要因等の分析

3.2 益城町中心部における悉皆調査

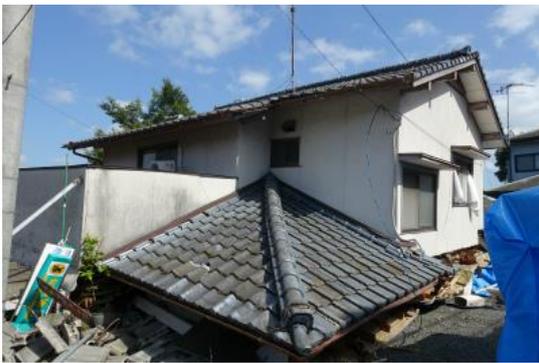
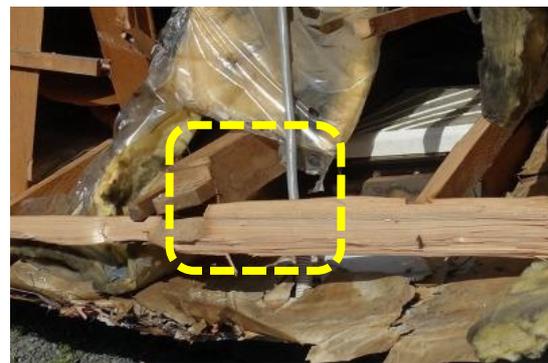
④新耐震の木造の倒壊(ここでは大破を除く)が102棟^{*1}確認された。筋かい端部が釘打ち程度
35 の軽微な接合方法であったものが多く確認された(写真3.3-2~3.3-3)。

写真 3.3-2 倒壊した木造住宅

写真 3.3-3 写真 3.3-2 の住宅の柱頭部

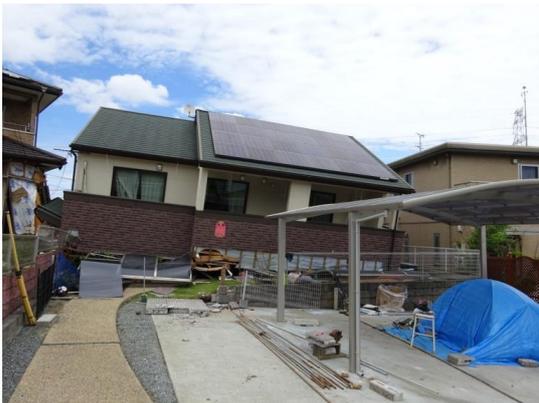
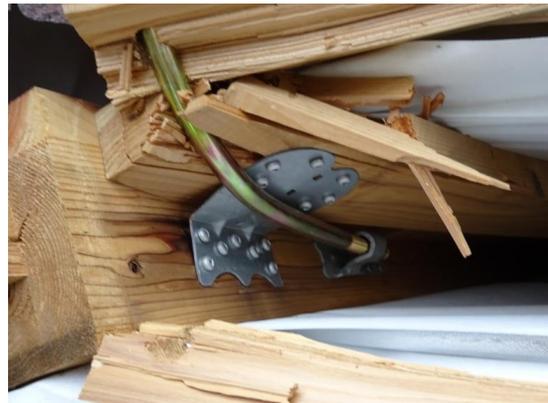
写真 3.3-4 倒壊した木造住宅

写真 3.3-5 写真 3.3-4 の建物の写真筋かい端部、柱脚接合部

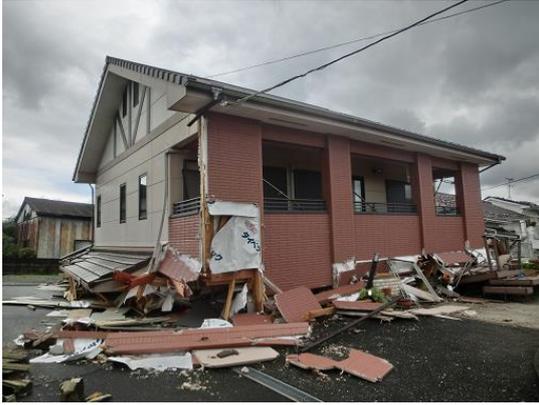
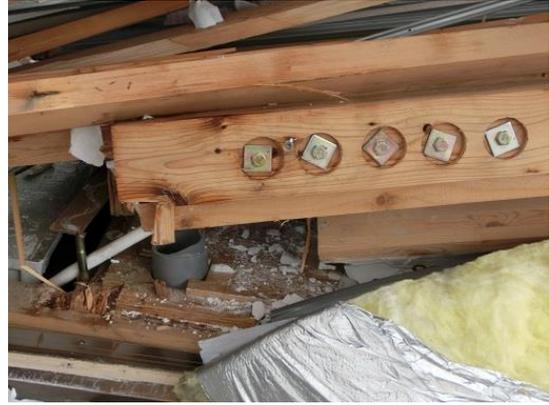
写真 3.3-6 倒壊した木造住宅

写真 3.3-7 写真 3.3-6 の建物の写真筋かい端部、柱脚接合部

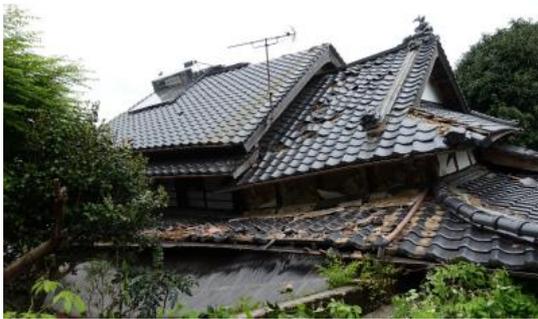
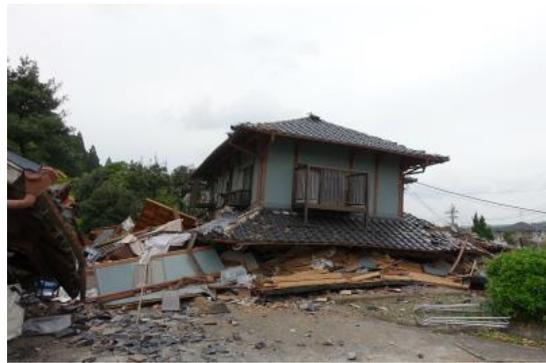
写真 3.3-8 倒壊した木造住宅

写真 3.3-9 倒壊した木造住宅

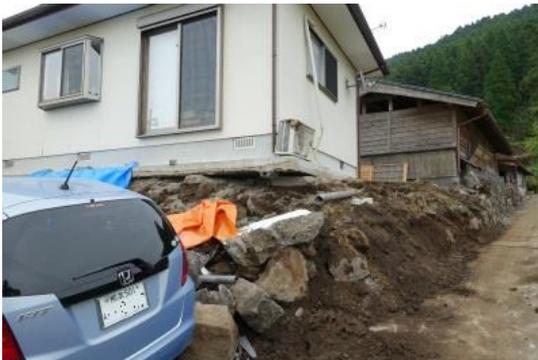
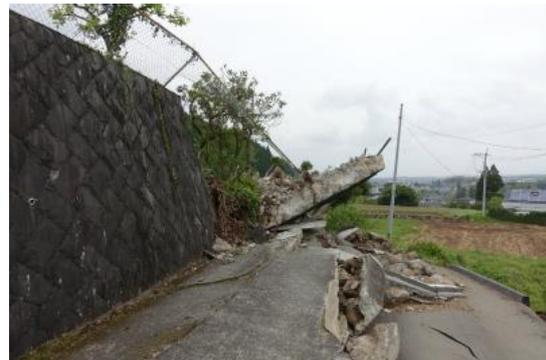
- 5
- ①畑、風当、古閑、大切畑、布田地区が木造住宅の被害が多かった。
 - ②築年数が概ね 40 年超と推測される木造住宅の倒壊が多く確認された（写真 3.3-8～3.3-9）。
 - ③傾斜地において、敷地の被害や擁壁の崩壊が多数確認された（写真 3.3-10～3.3-11）。

写真 3.3-10 崩壊した擁壁

写真 3.3-11 崩壊した擁壁

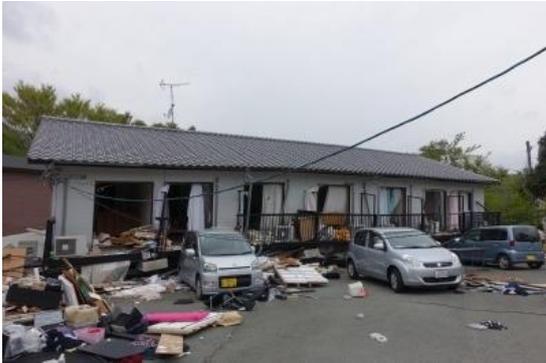
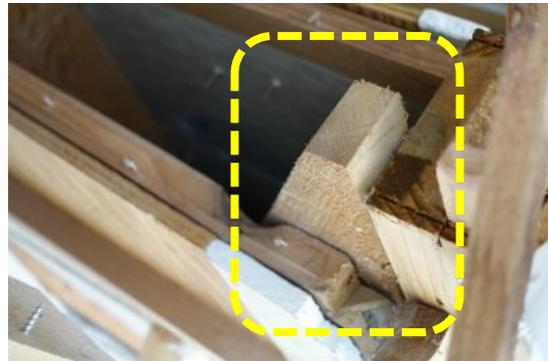
写真 3.3-12 倒壊した木造アパート

写真 3.3-13 筋かい端部（釘打ちによる接合）

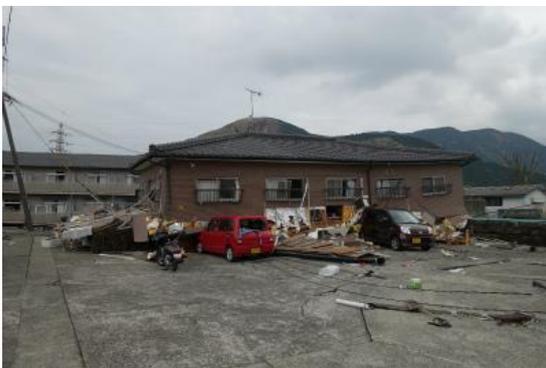
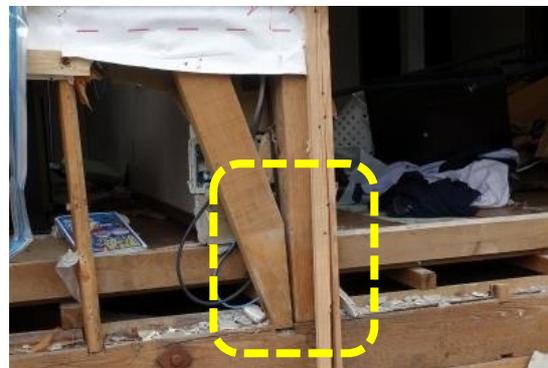
写真 3.3-14 倒壊した木造アパート

写真 3.3-15 写真 3.3-14 のアパートの柱脚部
（柱脚、筋かい端部は釘打ちのみ）

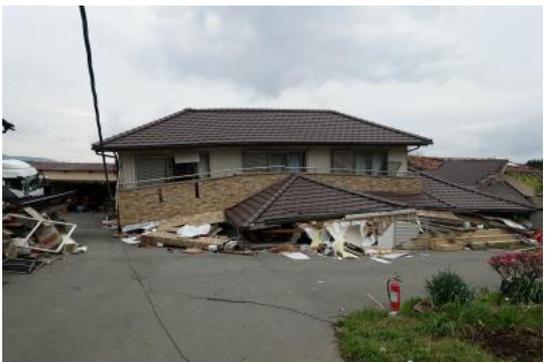
⑤年代ごとの航空写真の分析により、新耐震と推測される木造住宅の倒壊が数棟確認された。木造アパートと同様に柱脚・柱頭、筋かい端部の接合方法が比較的軽微な建物が多かったが、中には金物により緊結されている建物も確認された（写真 3.3-16～3.3-17）。

写真 3.3-16 倒壊した木造住宅

写真 3.3-17 写真 3.3-16 の住宅の柱頭部

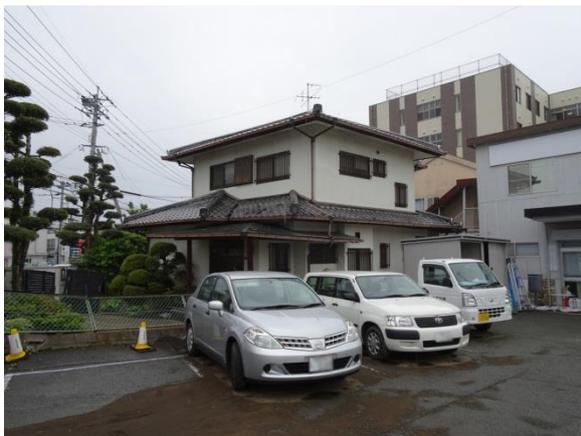
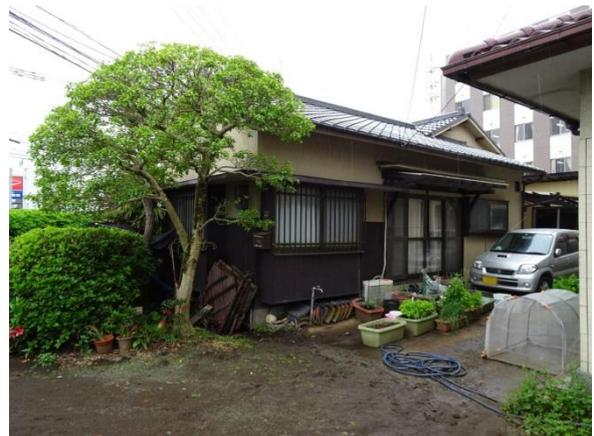
図 3.6-2 の北西部に位置する近見では、写真 3.6-6 に示すように、2 階建て木造住宅が上部構造に損傷のないまま沈下・傾斜している状況が多く見られた。これは、1995 年兵庫県南部地震や 2011 年東北地方太平洋沖地震で液状化した地域においても広く見られた光景であり、地盤の液状化によるものと思われる。写真 3.6-7 は、地盤の液状化により沈下・傾斜したと思われる 2 階建て店舗併用住宅及び 3 階建て商業建築である。写真から、これらの沈下・傾斜の程度は、上述の木造住宅のそれに比べて、大きいように見える。同様の建築物の沈下・傾斜被害は、他にも数棟見られた。なお、これらの建築物の基礎形式は確認できなかったが、沈下・傾斜の状況から、直接基礎と思われる。写真 3.6-8 は、地盤の液状化により周辺地盤が大きく沈下したと思われる病院である。周辺地盤が沈下して建物との間に大きな段差が生じていることから、この建築物は(先端支持による)杭基礎である可能性が高い。

写真 3.6-6 地盤の液状化により沈下・傾斜したと思われる 2 階建て木造住宅と 1 階玄関部分の沈下状況

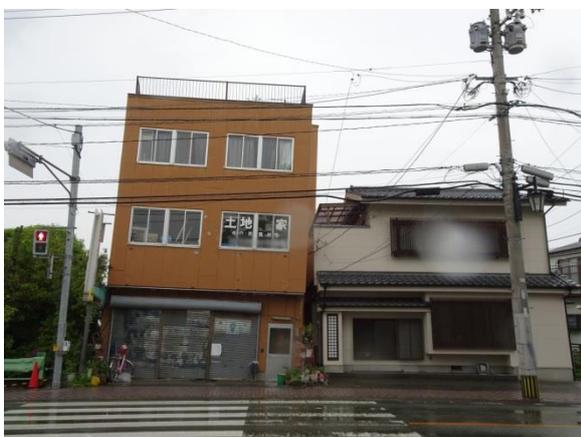
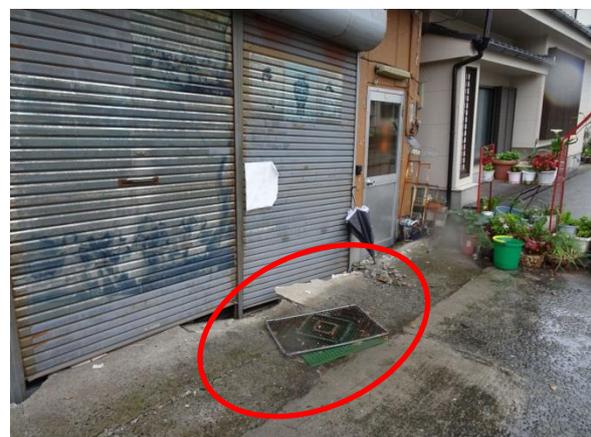
写真 3.6-7 地盤の液状化により沈下・傾斜したと思われる 3 階建て商用建築物

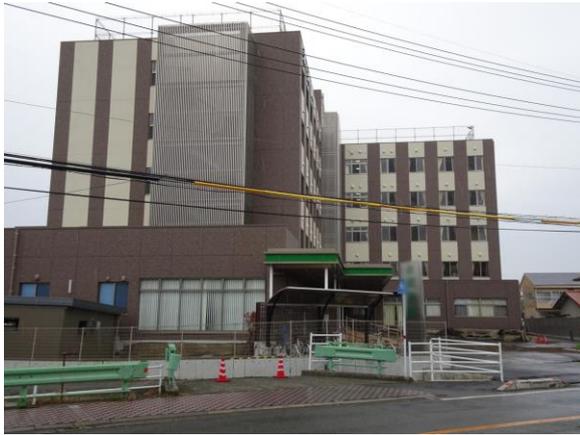
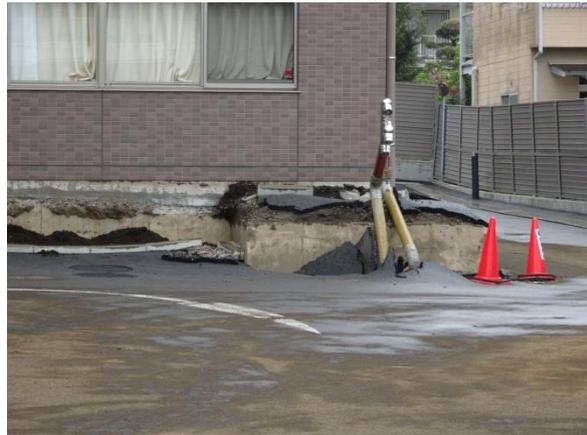
写真 3.6-8 地盤の液状化により周辺地盤が大きく沈下したと思われる病院とその沈下状況

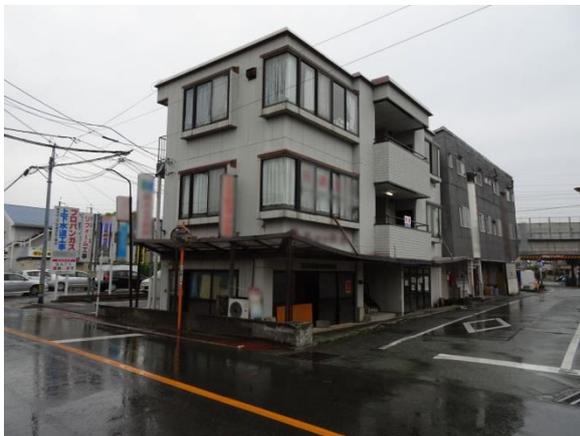
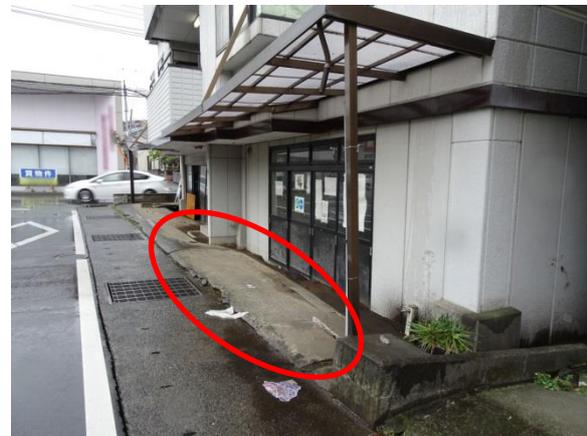
写真 3.6-9 地盤の液状化により沈下・傾斜したと思われる 3 階建て店舗併用住宅

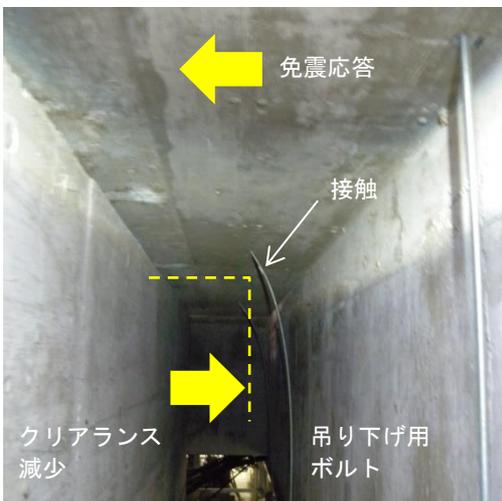
5 写真 3.7-10 クリアランス部の変状① (建築物F : 左は配管吊り下げ用ボルトの変形、右はオイルダンパー胴部の移動・接触に伴う周囲柵の変形)

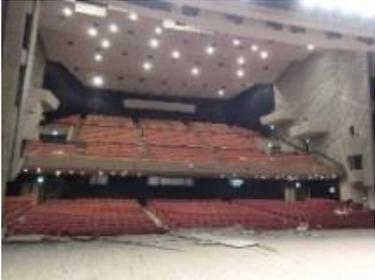
①音楽等用ホール	②音楽等用ホール	③展示用ホール

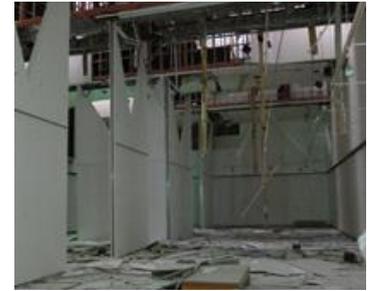
④展示室	⑤剣道場	⑥体育室（自治体体育館）	
	そ の 他

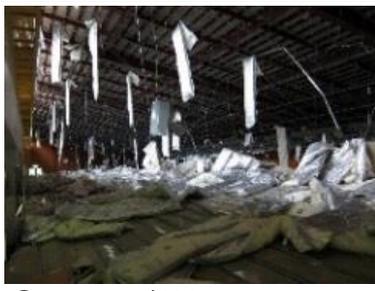
⑦ライフル射場	⑧体育室	⑨体育室（舞台部分）

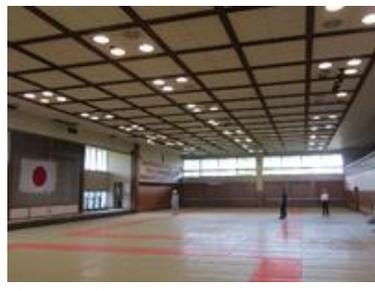
⑩柔道場

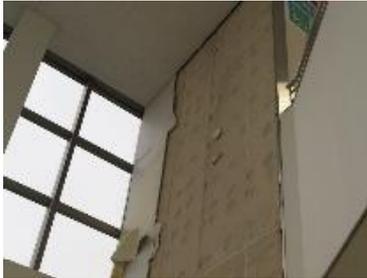
<p>②ボードの脱落</p>	
その他

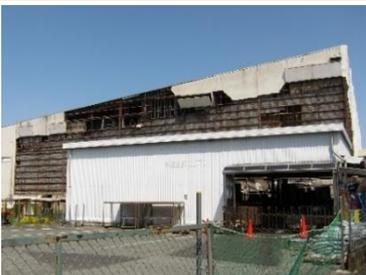
<p>①ラスシートモルタル外壁</p>

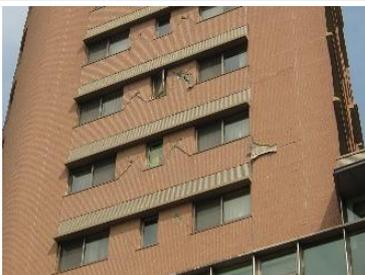
<p>③タイル張り外壁</p>

③のようなタイル張り外壁の被害は、過去の地震でも今回の地震でも少なからず見られる被害であるが、③に見られるように下地の鉄筋コンクリート壁の被害が確認されるものも少なくない。

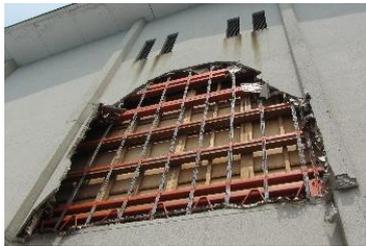
<p>②ラスモルタル外壁</p>		
乾式工法

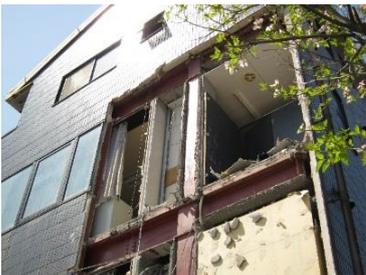
<p>④ALC 縦壁挿入筋構法</p>

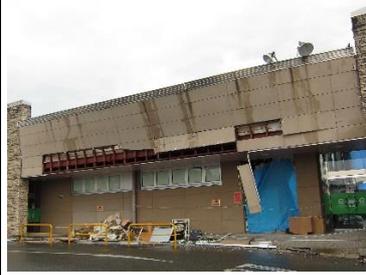
<p>⑥ ALC 横壁アンカー構法</p>

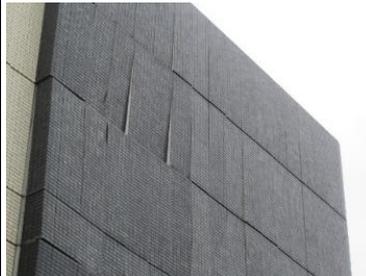
<p>⑦PC パネル外壁</p>
