5章 管路の被害状況

5.1 本章の記述内容

5.3 熊本市の被害

(9) 特徴的な管路被害

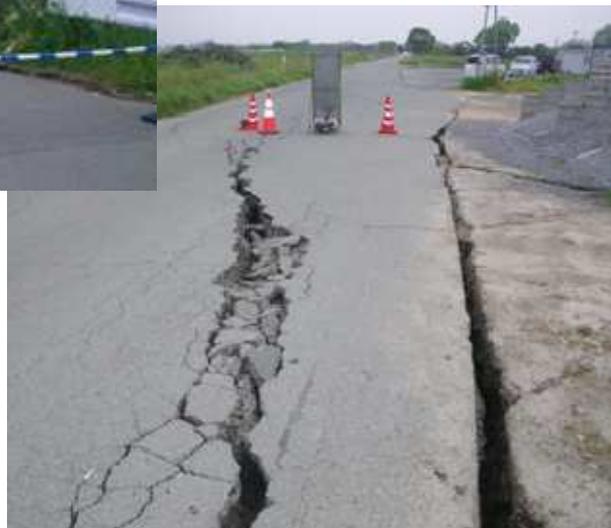
右岸の不同沈下

左岸の地割れ

写真 5.3.2 橋台前後の不同沈下と付近の地割れ (東区上沼山津橋, 同上)

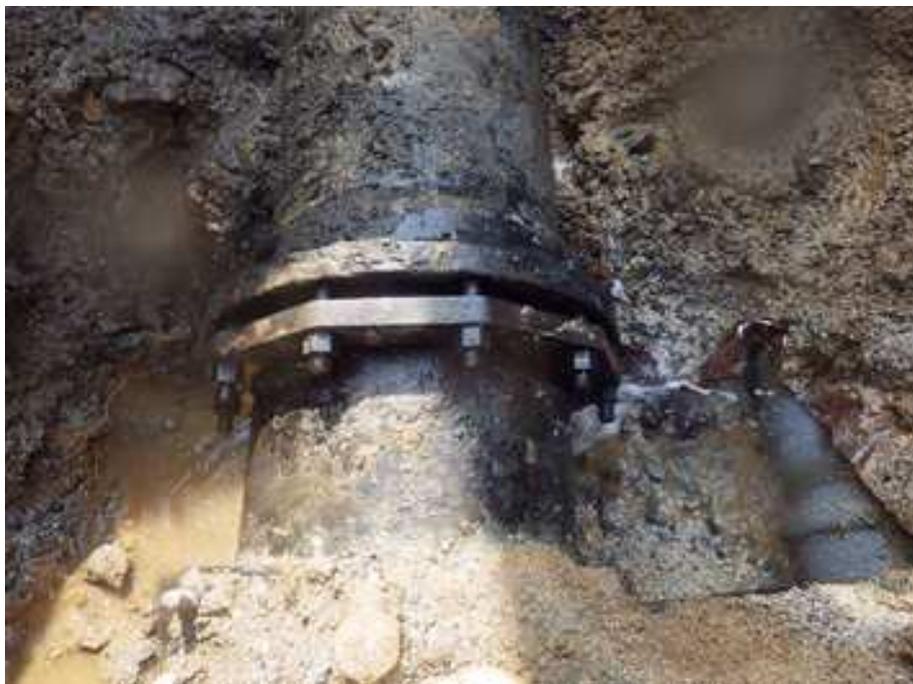
写真 5.3.9 $\phi 350$ 鑄鉄管 (A 形) 抜け出し (東区沼山津 3, 配水 No. 34)

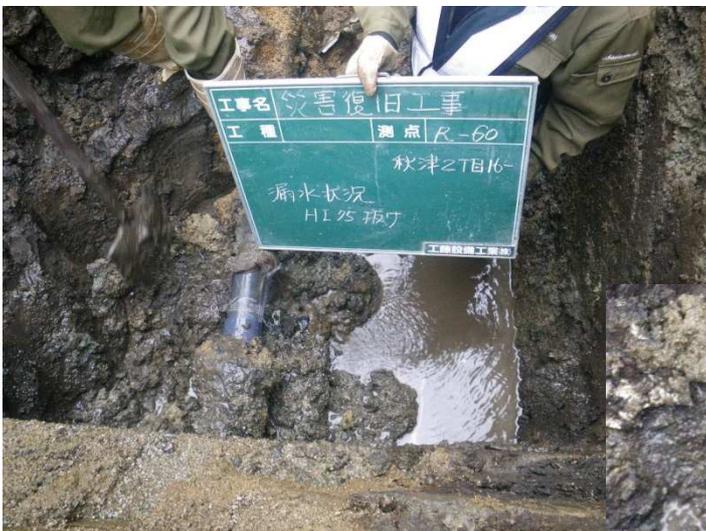
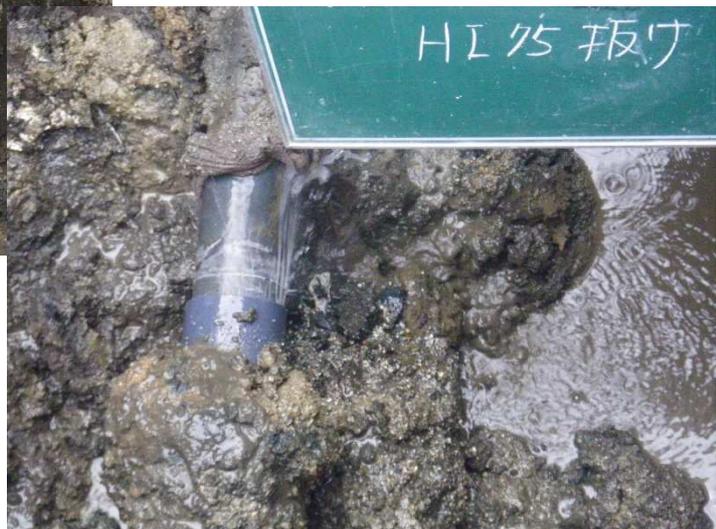
写真 5.3.11 φ75 塩化ビニル管 抜け (東区秋津2丁目, 配水 No. 214)

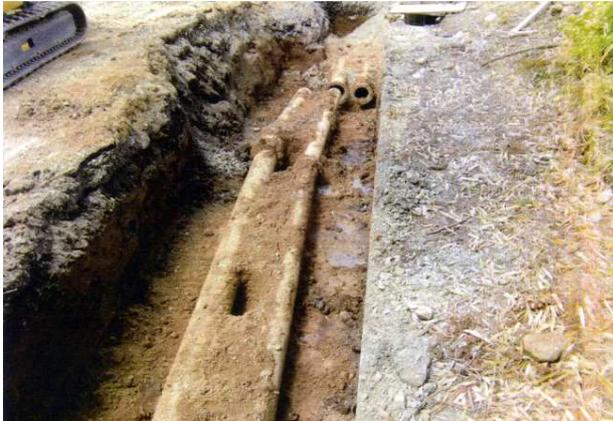
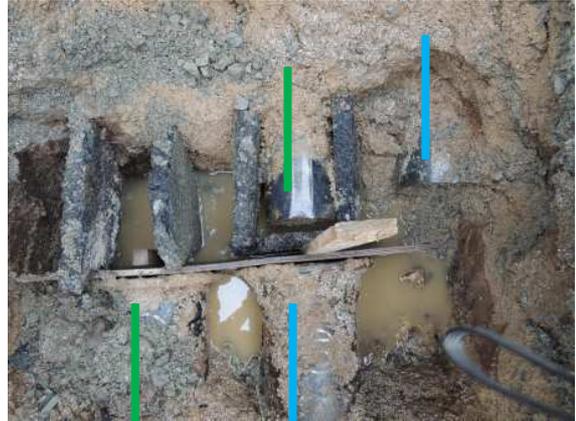
K 形 φ 150

K 形 φ 200

写真 5.4.1 断層横断部の DIP K 形 φ 200, φ 150 2 条配管抜け
(益城町平田 961 付近)

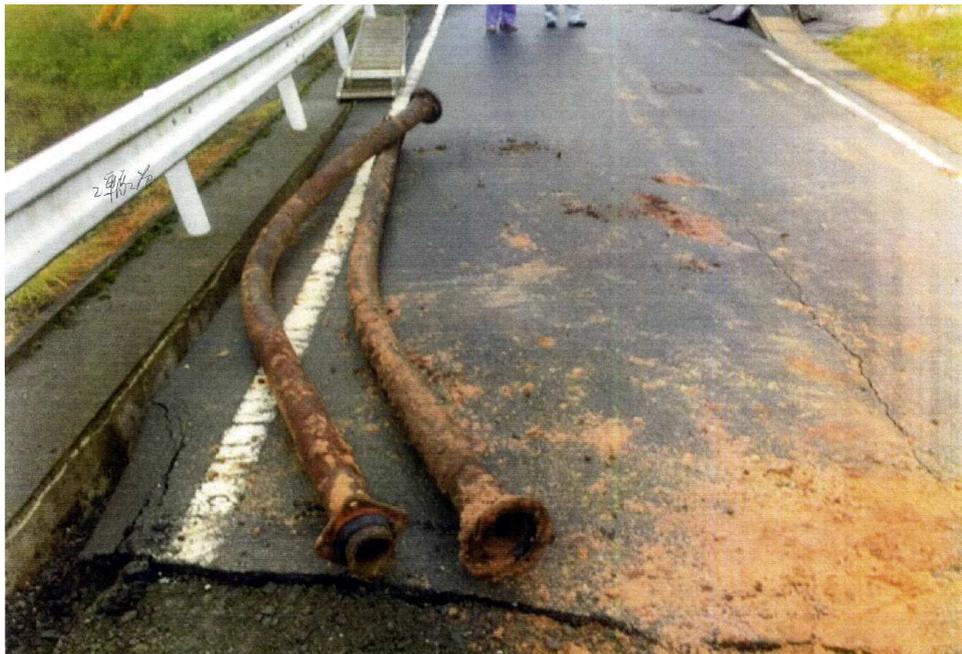
写真 5.4.2 断層横断部の DIP K 形 φ 100 抜け
(益城町下陳 700 付近)

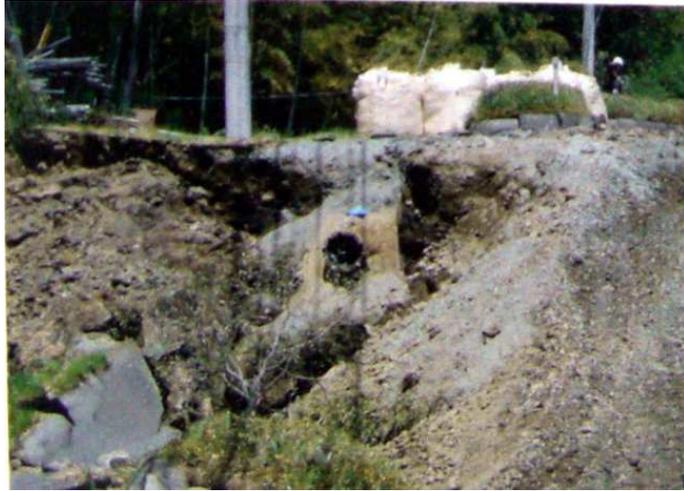
写真 5.4.3 DIP K形 ϕ 350 継手抜け (益城町寺迫)

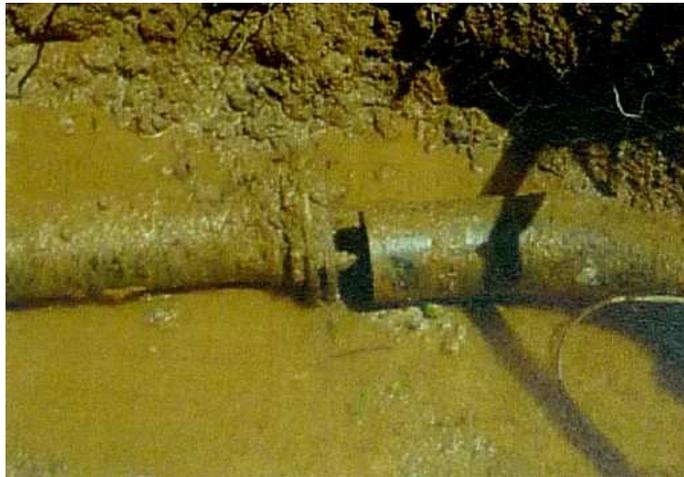
写真 5.4.4 DIP K形 ϕ 150 継手抜け (益城町水道センター内)

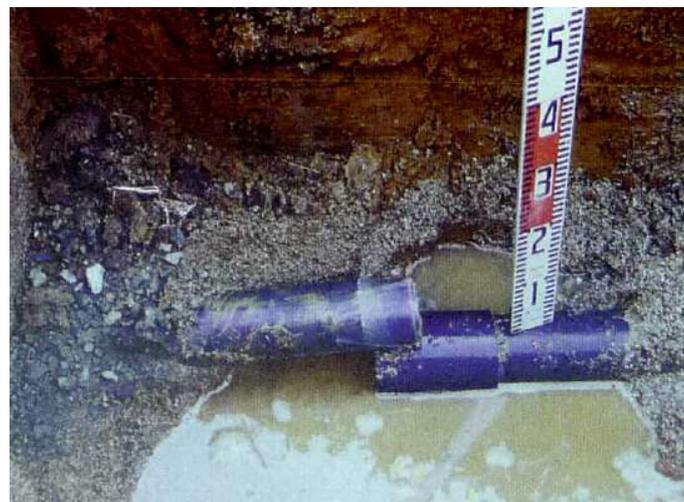
写真 5.4.5 VP ϕ 75 継手抜け (益城町寺迫)

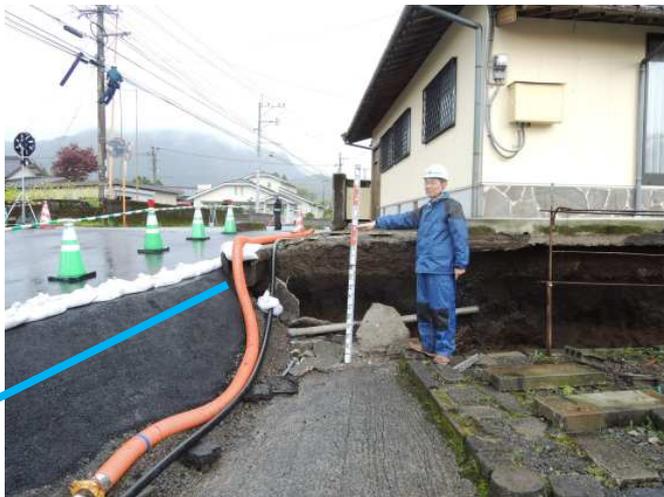
写真 5.5.1 断層横断部での HIVP ϕ 100 被害
(阿蘇市狩尾県道 175 付近)

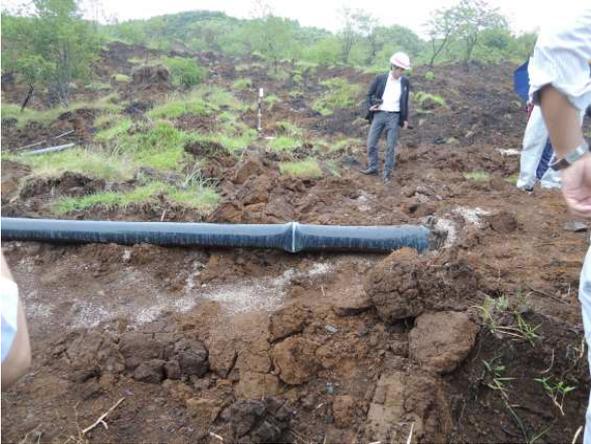
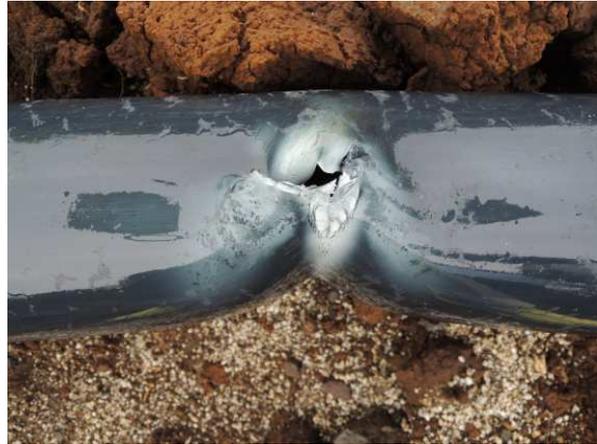
写真 5.6.1 及び写真 5.6.2 VPφ125 被害
(南阿蘇村河陽県道 149 付近)

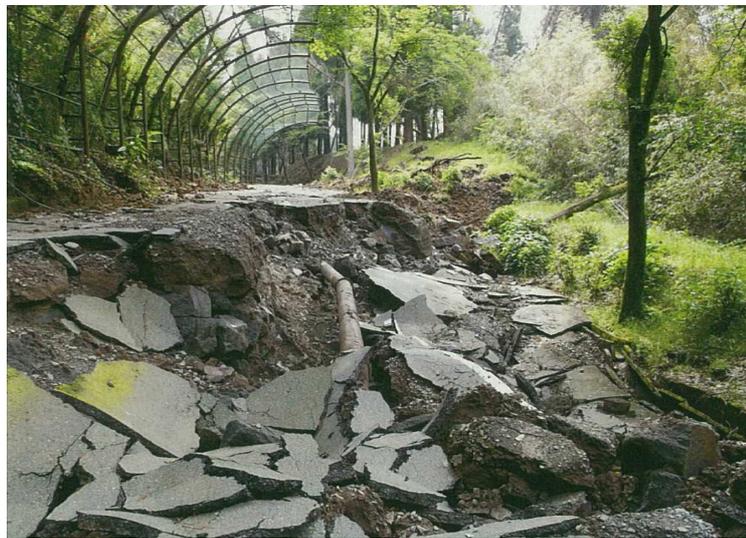
写真 5.6.3 第 2 配水池～第 3 配水池送水管被害
(管種不明)

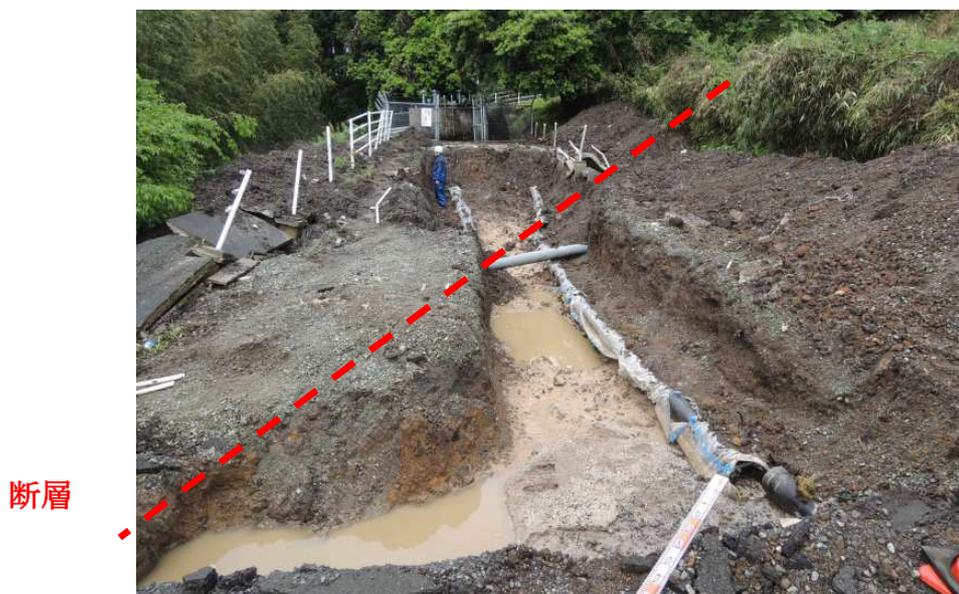
西原村小森 932 付近（写真 5.7.1）では断層が地表に出現し、継手が抜け出す被害が生じた。この断層の出現位置は「都市圏活断層図（国土地理院発行）」の想定位置から約 100m 離れていた。

写真 5.7.1 断層部における DIP A 形 $\phi 200$, $\phi 250$ 2 条配管抜け被害
（西原村小森 932 付近）

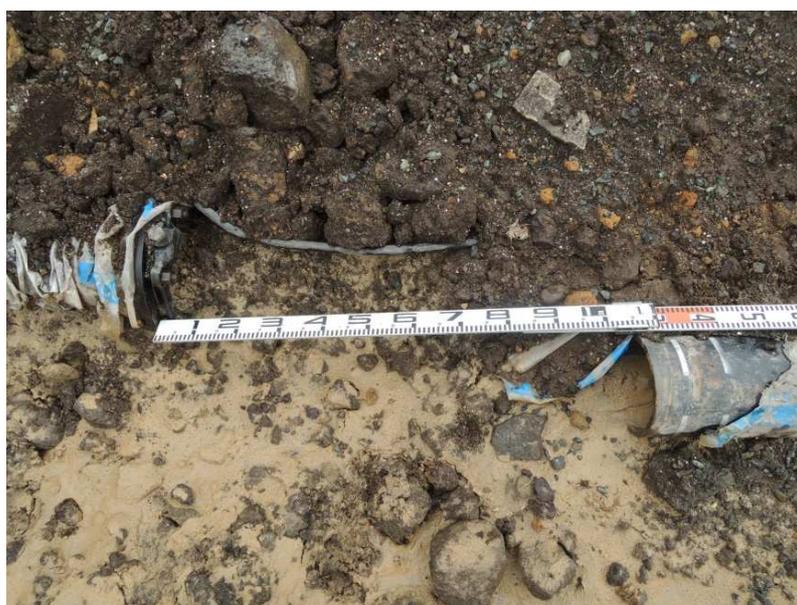
写真 5.7.2 同 DIP A 形 $\phi 200$ 抜け被害状況

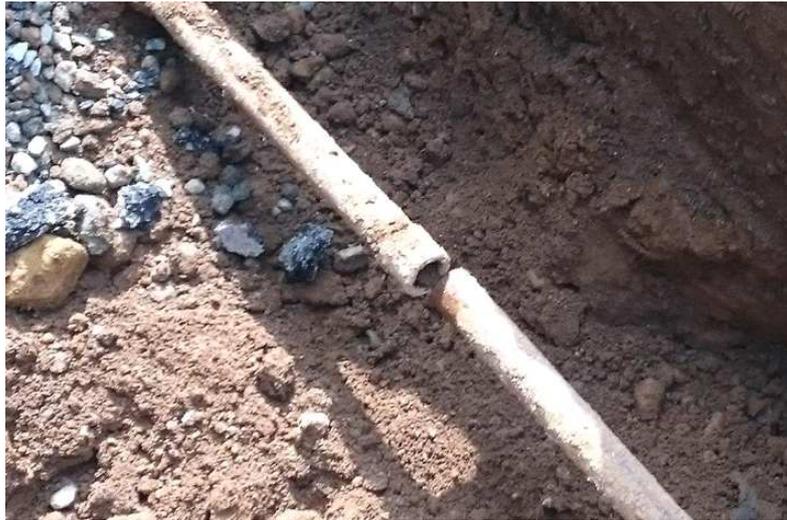
写真 5. 7. 3 SPねじ継手φ40 被害状況

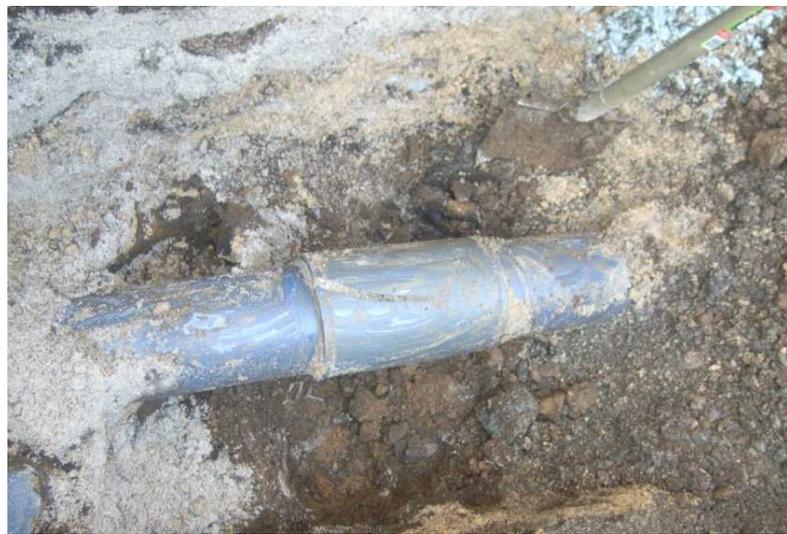
写真 5. 7. 4 VP TS継手φ150 被害状況

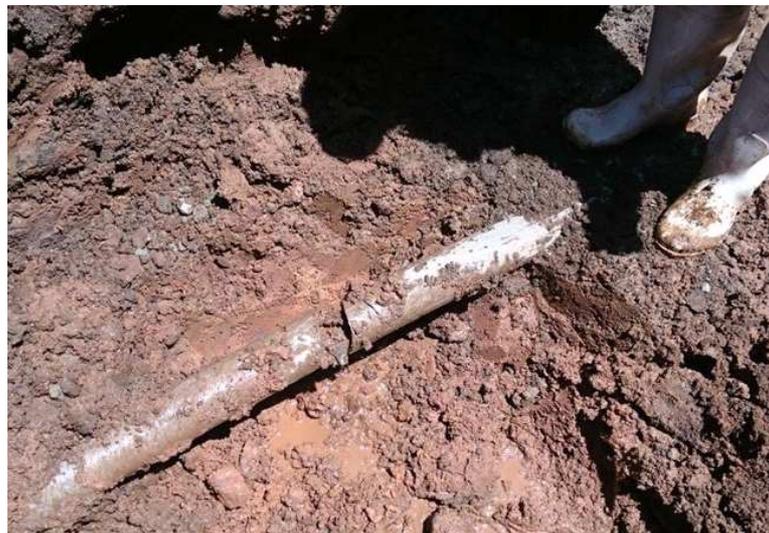
写真 5. 7. 5 VP TS継手 φ75 管体被害状況
