## 1. 東日本大震災の概要

### 東日本大震災における水道施設の被害の概要

## 5. 施設耐震化(東日本大震災による被害)

### 地震動による拠点施設の被害状況(水源、浄水施設、配水池)

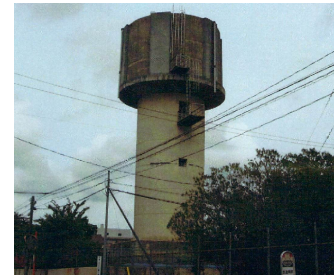
いわき市八幡小路高架タンク

#### (6弱)福島県いわき市八幡小路高架タンク

- ・高架水槽円柱脚の座掘
