# 給排水管更新工事 実施要領書

2017年（平成29年）9月3日

## 給排水管更新工事実施要領

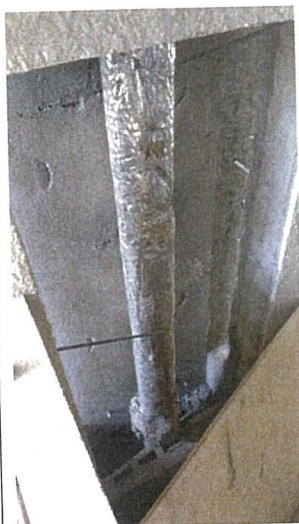
左記の拡大写真

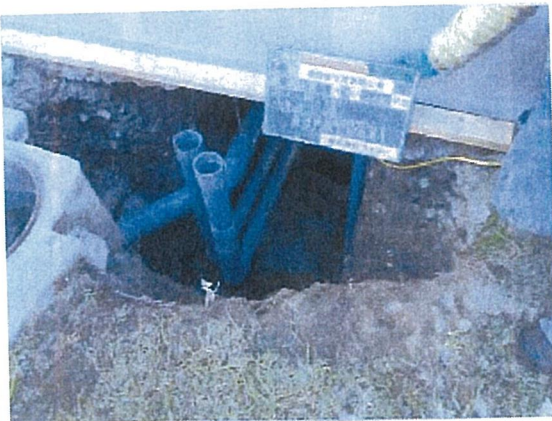
トンネル工法による配管例 1

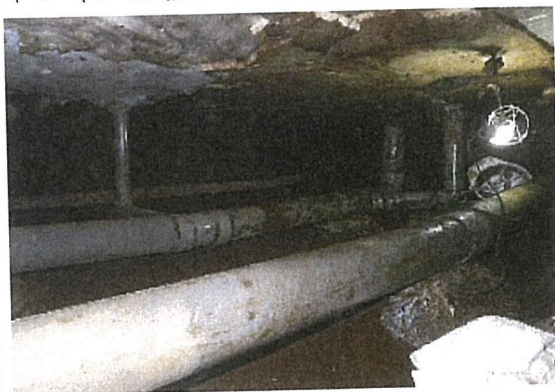
トンネル工法による配管例 2

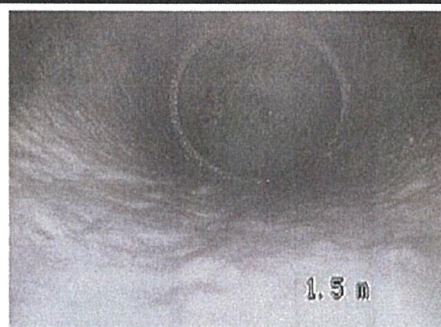
写真No.2

横引部 (1.5m付近) 硬質塩化ビニル管使用部  
堆積物がみられ、内面全体に付着物が認められる。

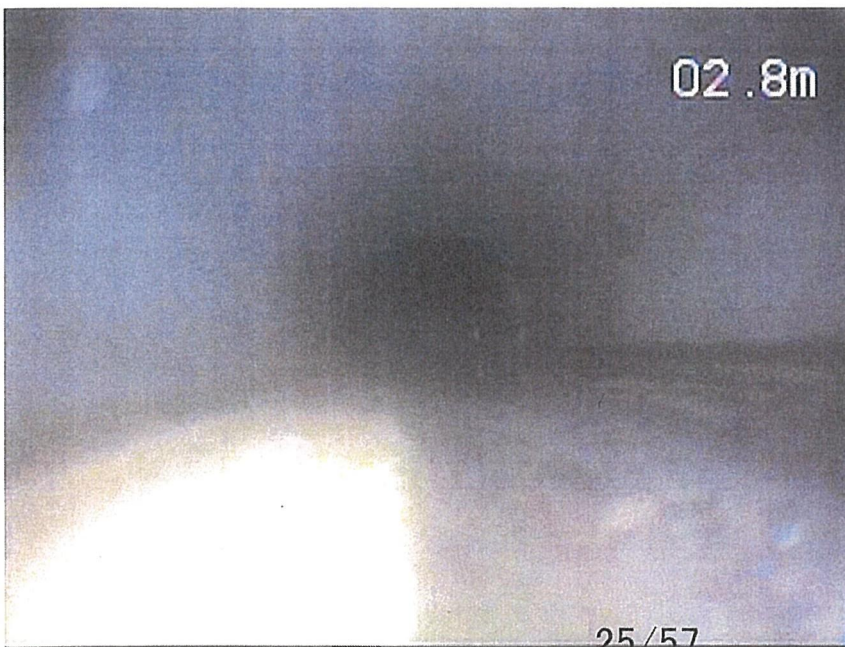
勾配不良により滞水

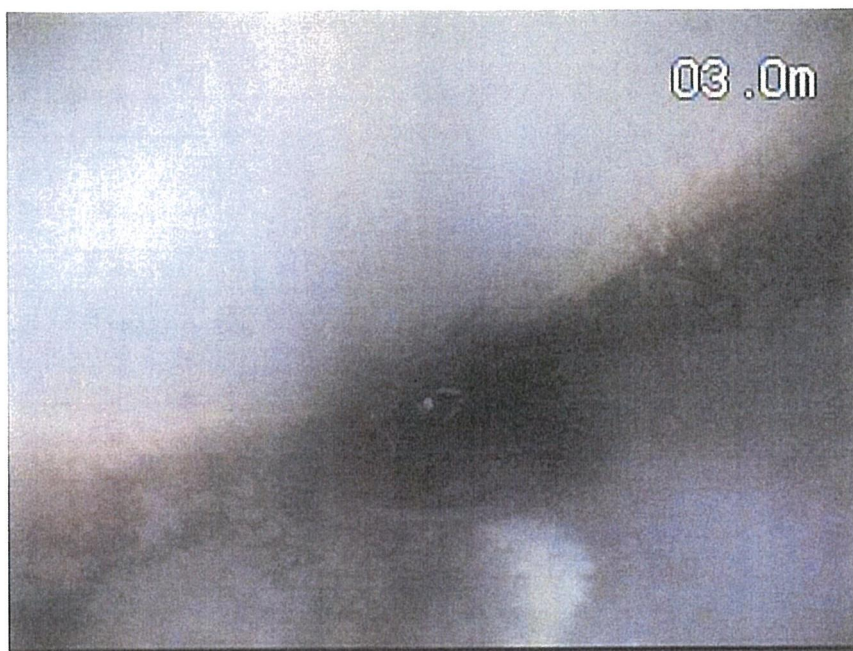
3. 0m付近

勾配不良により滞水

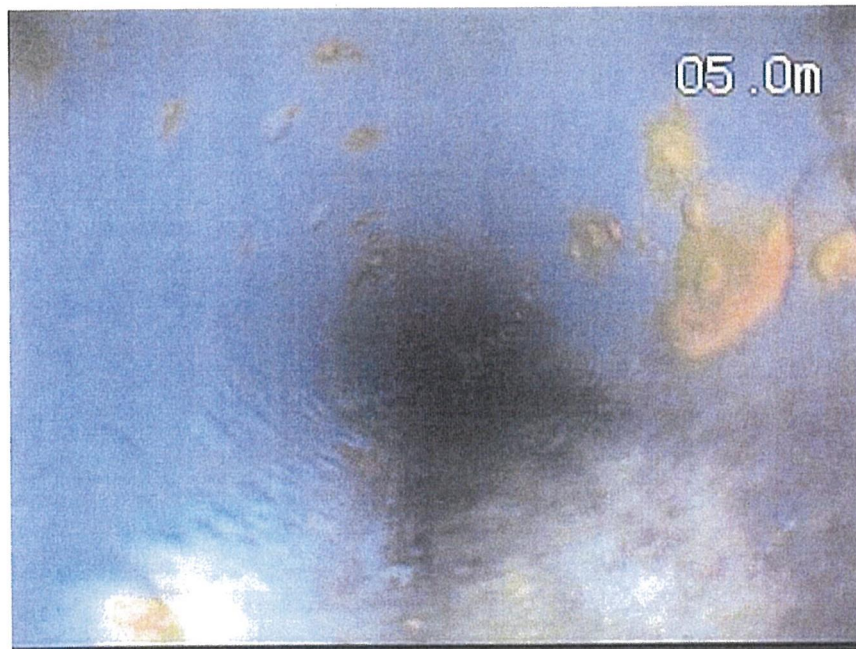
4. 7m付近

アルファ鋼管
