米国ミネアポリス橋梁崩壊事故に関する  
技術調査報告

平成 19 年 10 月

米国ミネアポリス橋梁崩壊事故に関する技術調査団

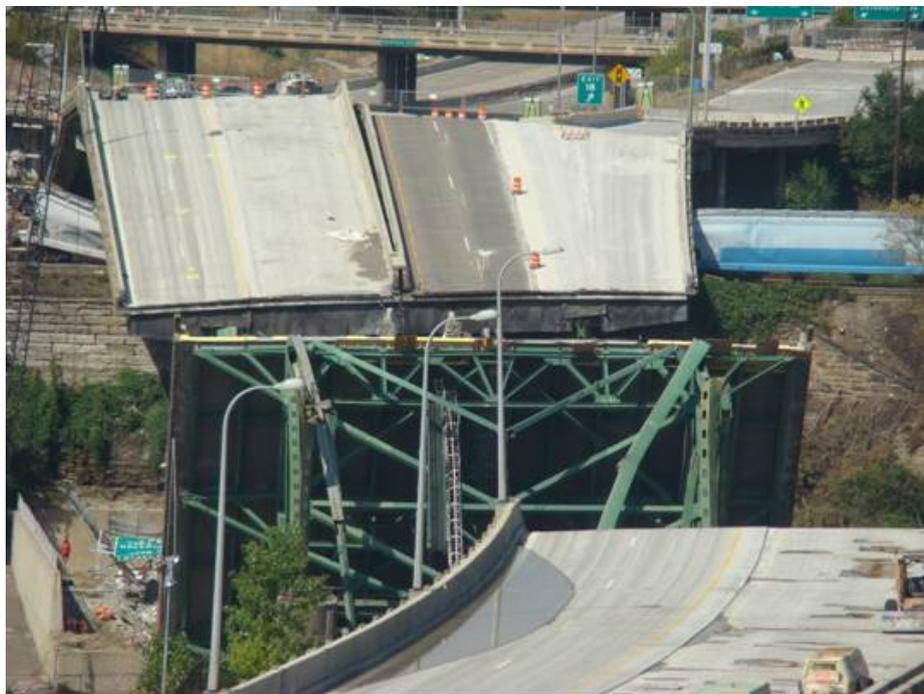
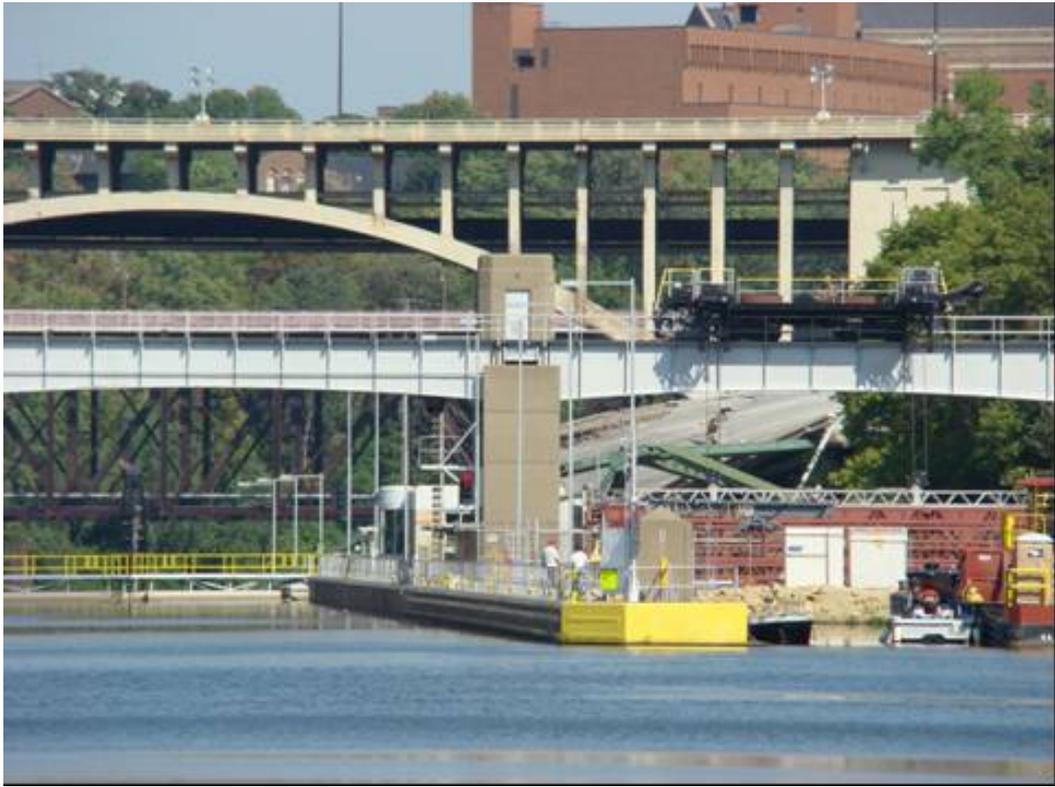
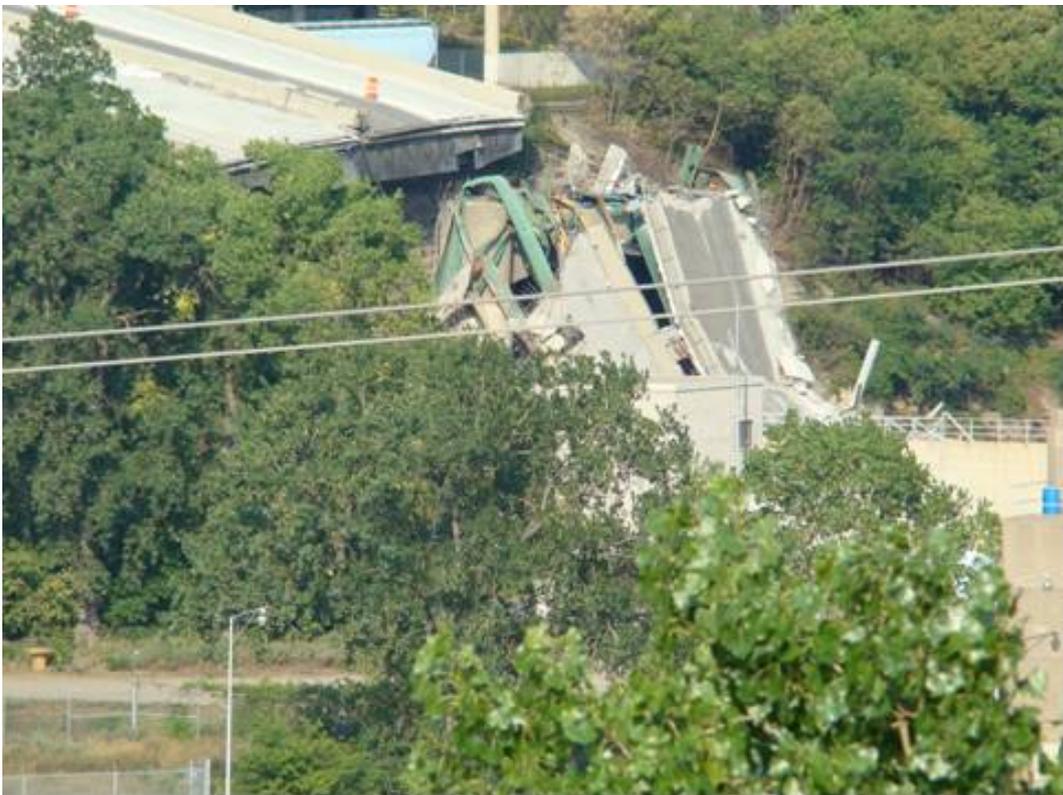
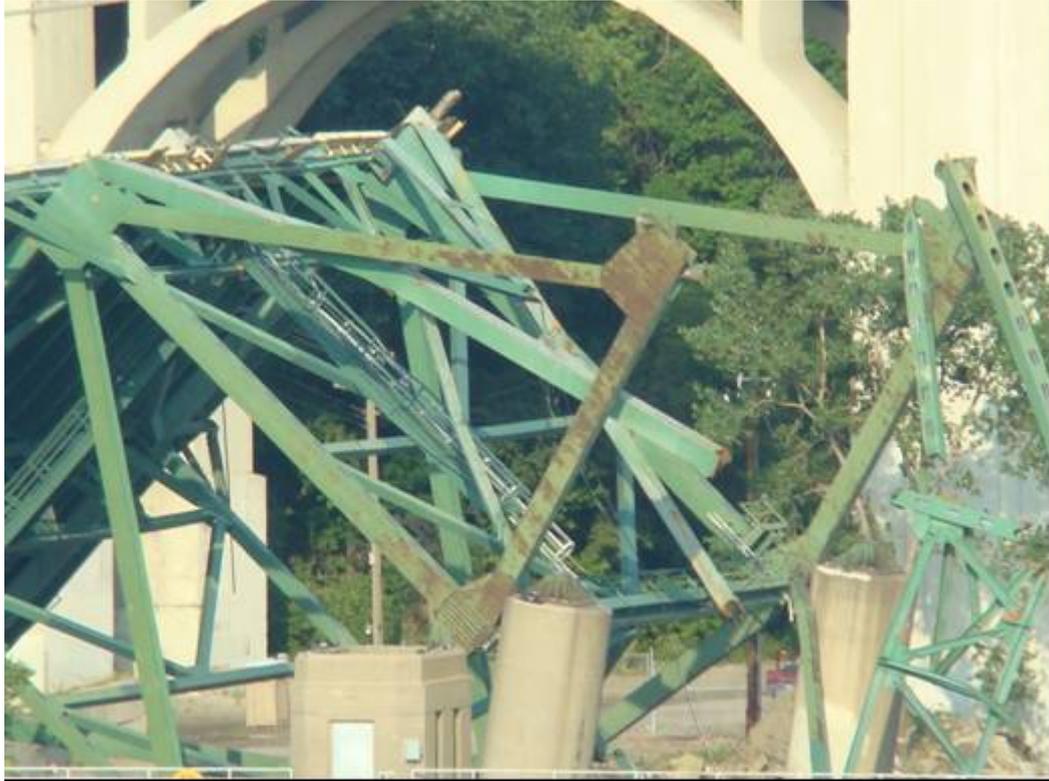
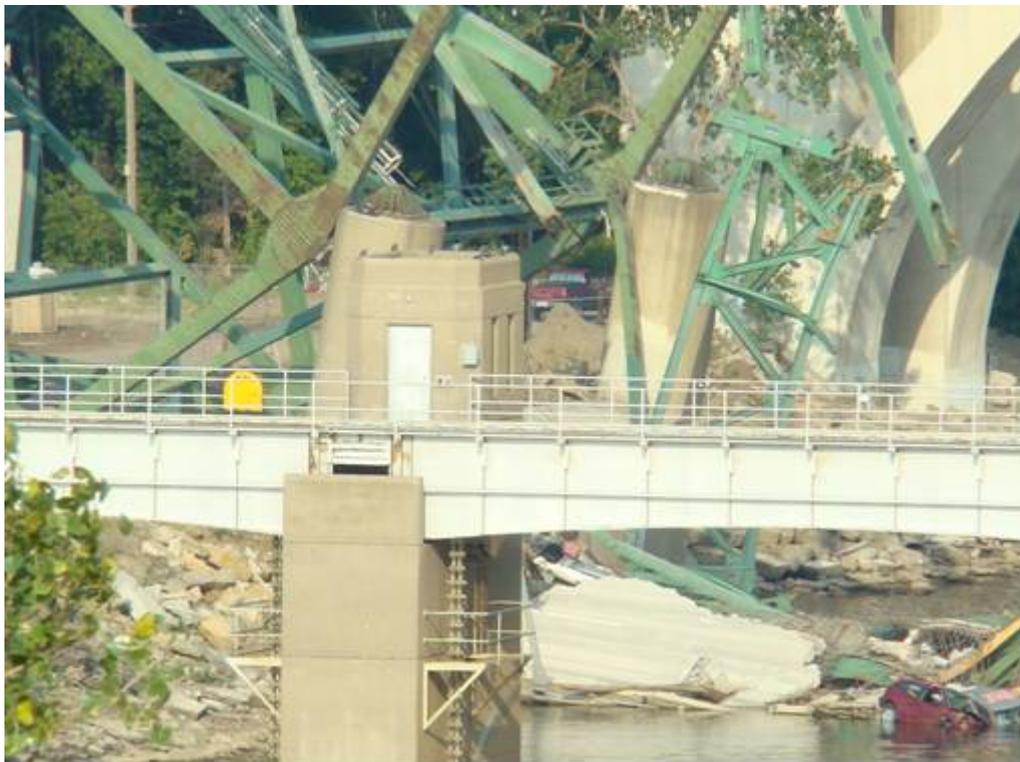
現地調査では、ガセット位置での鋼材の破断が生じていること、格点部など一部の部材や部位において著しい腐食が生じていたことなどが確認できた。

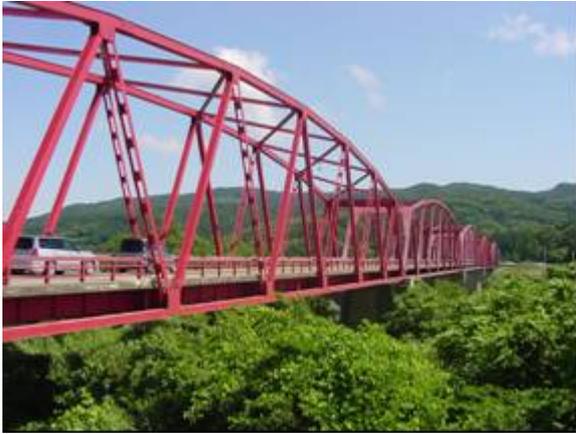
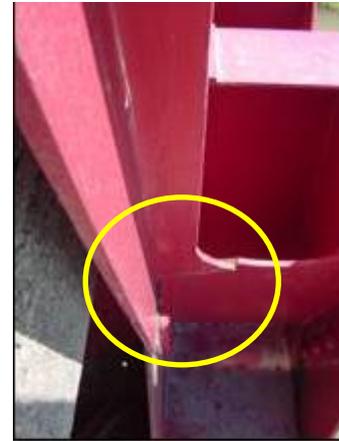
<参考資料 山形県最上川橋の斜材損傷>

**鋼材に亀裂 通行止め**  
国道345号最上川橋  
県は六日、酒田市白ヶ沢と庄内町狩川をつなぐ国道345号の最上川橋で、鋼材に亀裂が見つかったと発表した。老朽化が原因とみられるが、専門家による調査で原因が判明するまで全面通行止めの措置が取られる。  
先月二十日に三重県内でトラス構造の橋に破断が見つかったことを受け、県は県管理のトラス構造の四十一橋の点検を各総合支庁に指示していた。亀裂が見つかったのは最上川橋の右岸側から約百十地点。点検中の庄内総合支庁の職員が六日、斜材のボルト部分から数センチにわたって亀裂が生じているのを確認した。  
県は七日、原因究明のため、国土交通省国土技術政策総合研究所の専門家とともに現地調査を行う。通行規制の期間は調査結果を受けて決まるという。迂回(うかい)路は大沼新田清川停車場線の清川橋、余目松山線の庄内橋となる。

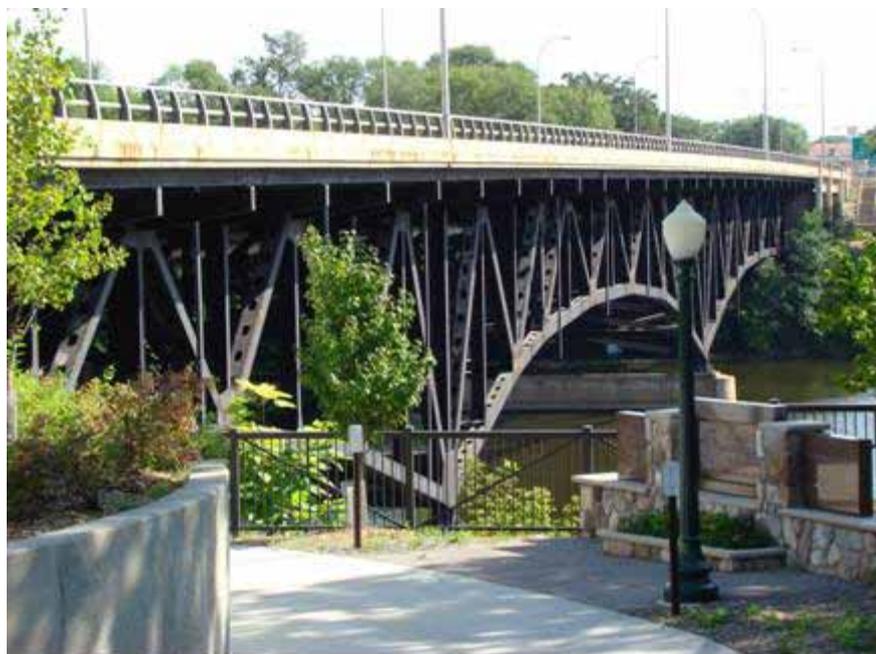
橋梁全景

主構のガセットなど部分的に塗装の劣化や鋼材の腐食がみられるものの、視認できた範囲では鋼部材に著しい損傷などの異常は確認できなかった。

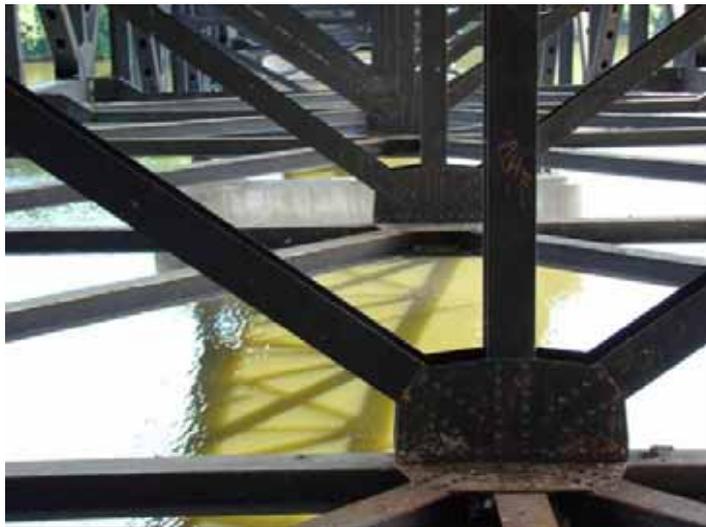
主径間下方

桁端部の下支材では一部に腐食が見られるが、断面欠損には至っていないものと考えられる。

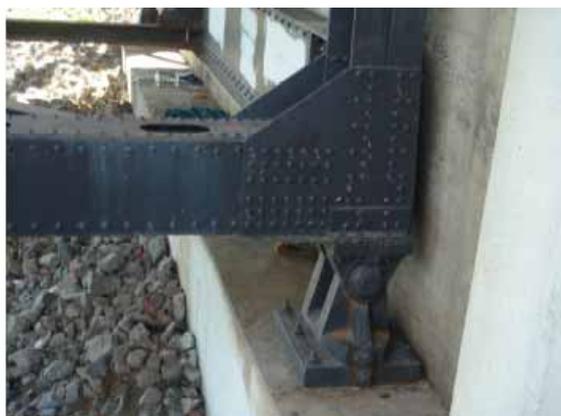
端部の支承の例

主径間の支承と同様に著しいさびなどの変状は見られない。

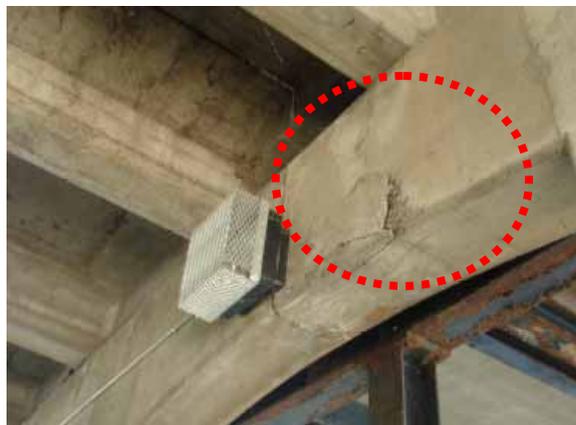
アプローチスパンのコンクリート桁を支える梁の例

歩道に係る部分であるが、コンクリート梁の一部に浮き・はく離・鉄筋の腐食が見られ、第3者被害を想定した対処が必要と思われる部位が見受けられた。

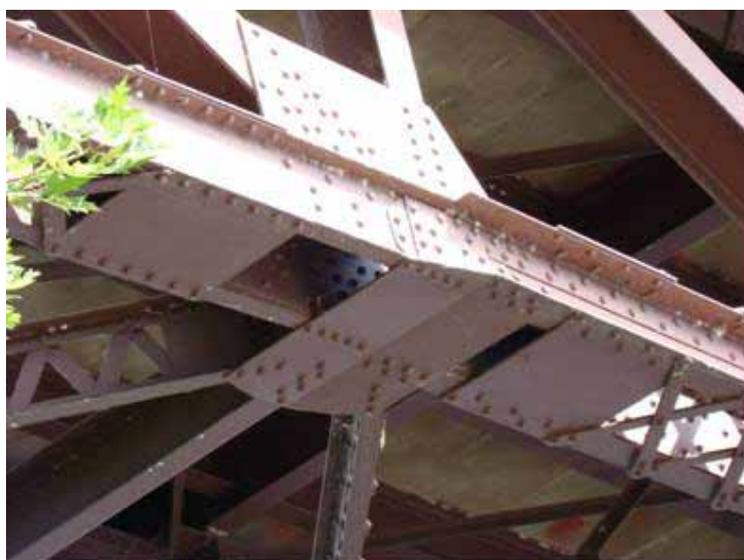
主構下部

接合部は確認できた範囲すべてでリベット接合であり、脱落、腐食などの顕著な異常は確認できなかった。塗装の状態も比較的良好である。

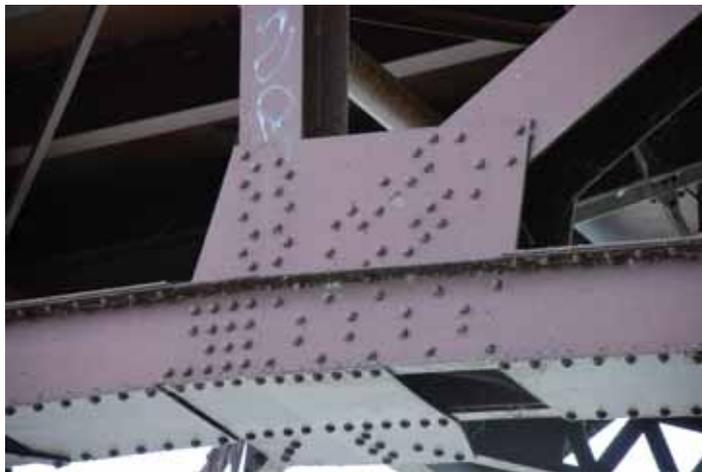
主構下部の格点ガセット部

格点のガセット部ではフィラー材と主構部材の間などで仮止め溶接が用いられている。ただし確認できた範囲ではき裂等の変状は見受けられない。

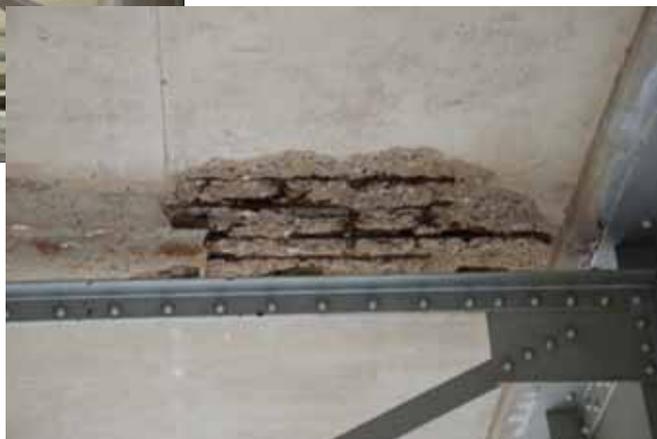
また、床版コンクリートの下面にはコンクリートが大きく剥離した箇所が多く確認でき、いくつかでは内部鋼材の腐食も認められた。

床版下面の剥離・鉄筋露出

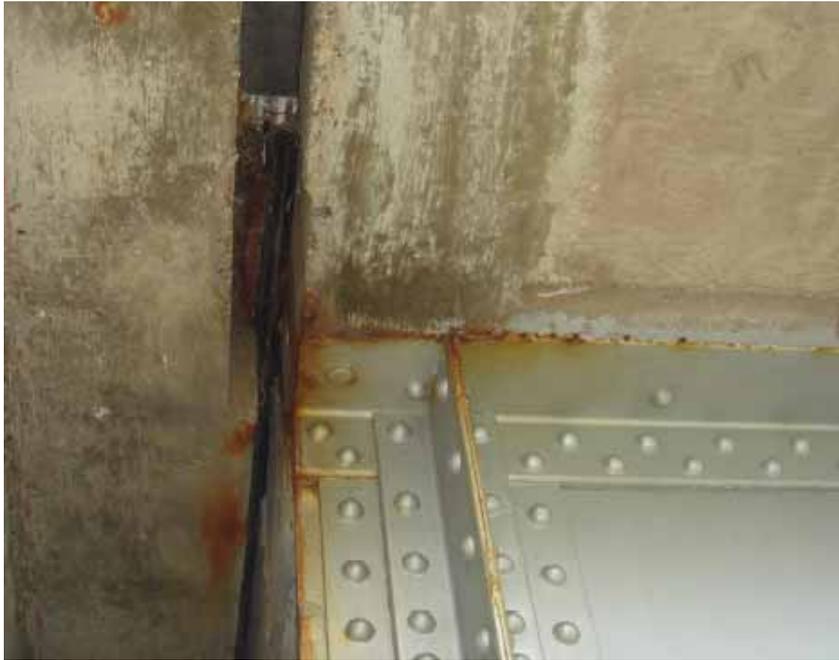
本橋の場合も、詳細構造は不明であるがピンハンガーによる吊りげた形式とみられ、ピンハンガーの損傷は落橋に直結する危険性のある構造と考えられるが、目視できた範囲では伸縮部からの漏水による腐食が進行している疑いがある状態であった。

桁端ジョイント周辺の例（上フランジ側）

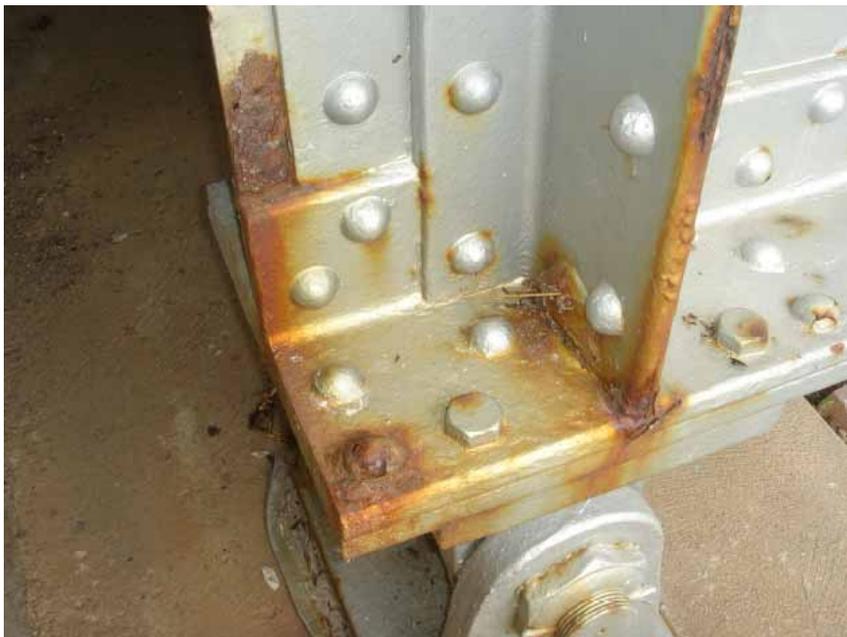
桁端ジョイント周辺の例（下フランジ側）

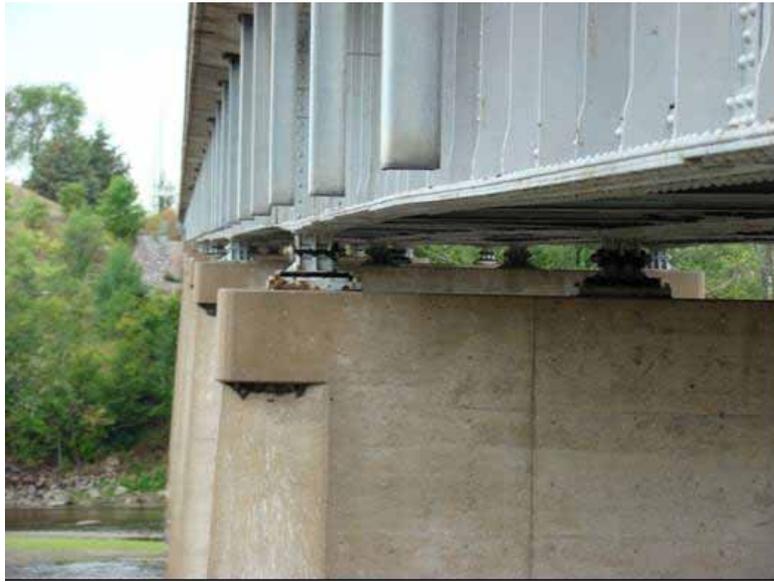
中間橋脚部の支承部

支承の状態は、腐食はみとめられるものの程度は比較的軽微であり、供用性や安全性に及ぼす影響は大きくないと判断できた。

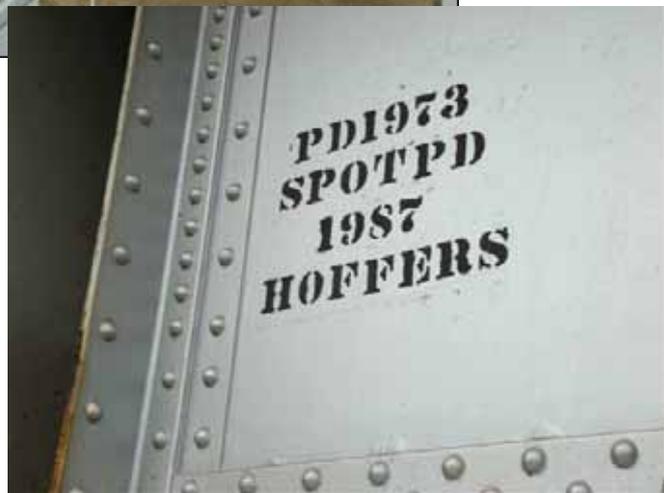
前回の塗装から約20年経っているが、主桁の腐食は、軽微である。

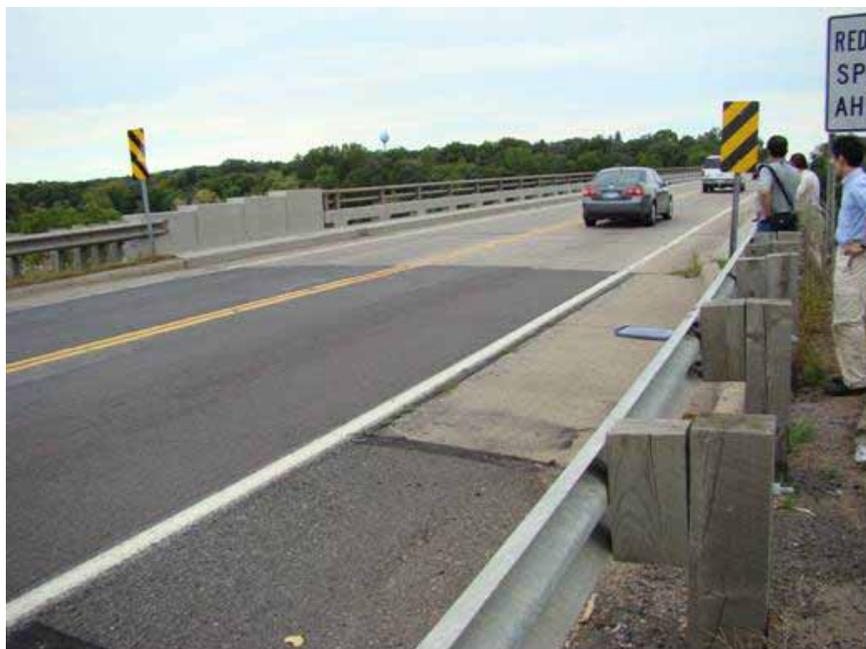
路面状況

また、大型車が通行すると振動および音が発生しているが、顕著な段差等は認められなかった。

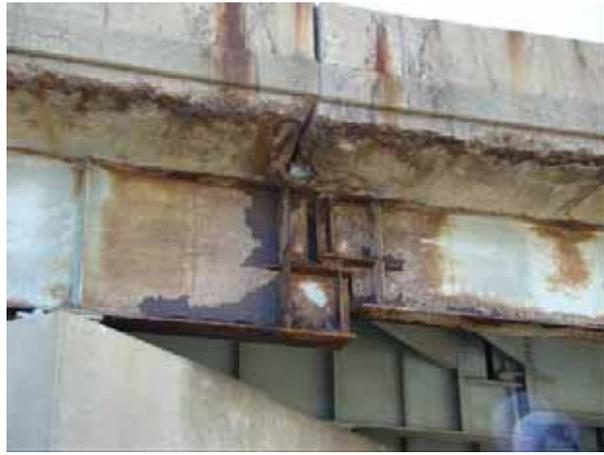
本橋の床版はコンクリート製であるが、桁両側の張り出し部では端部で多数のうき・剥離および鉄筋の腐食がみられ、凍結防止剤の影響により劣化が促進しているものと考えられる。なお、路下の特に立ち入りを規制していない路面上に多数のコンクリート片が散乱しており、近年日本で実施しているような第三者被害予防の観点からの措置等を行われていないものと考えられた。

劣化が著しい床版張り出し部

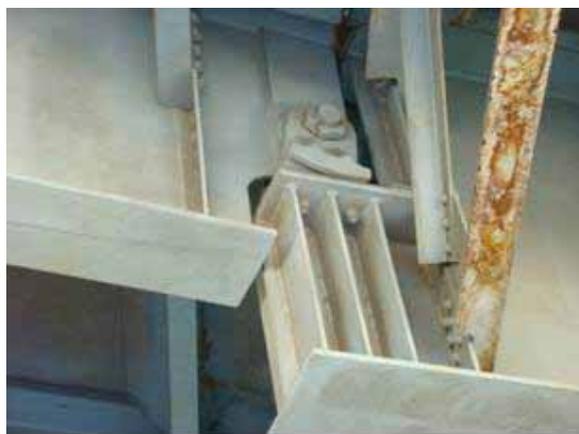
ゲルバー部の例

これらのうち特に腐食環境にないものは健全な状態とみられ構造が単純であることから適切に機能しているものと考えられる。

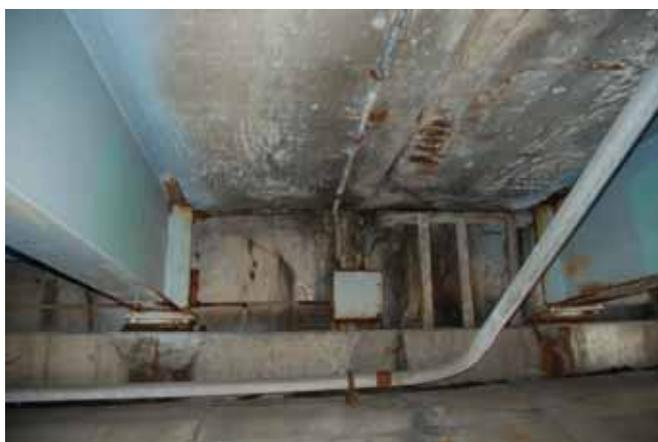
なお、橋台の一部でたて壁の顕著なひびわれが生じており、地震の影響がないと考えると橋台部の不同沈下や移動が生じた可能性もある。

橋台および桁端床版の損傷

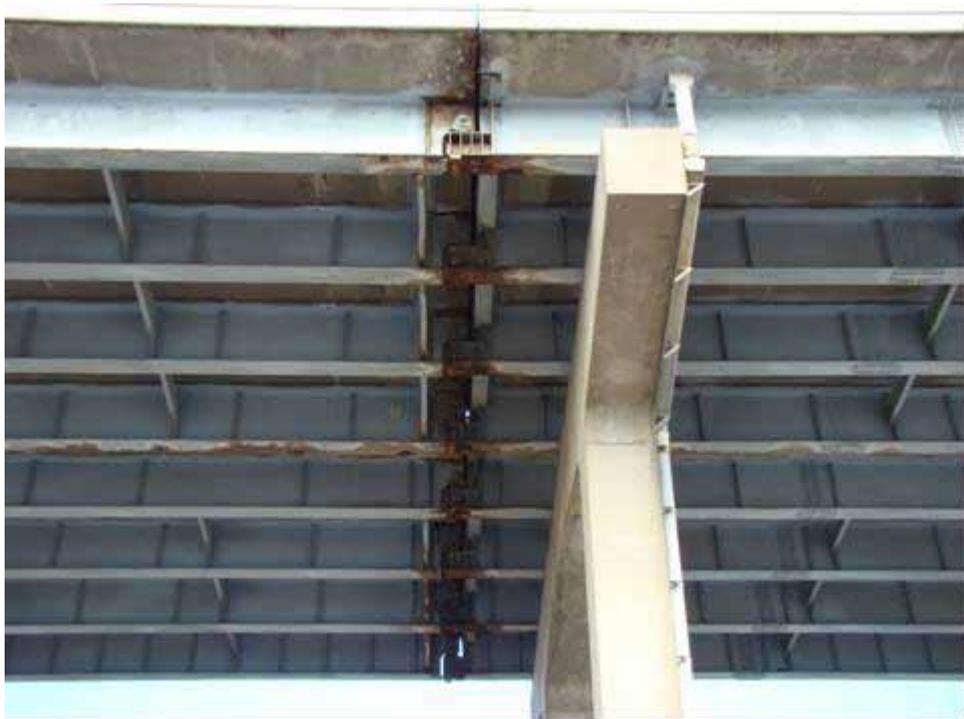
ゲルバー部

ゲルバー部は主げたを切り欠いて桁高をそろえた形式であり、支承はピンロッカー形式となっている。また I 断面の主桁下フランジには橋軸および橋軸直角方向両方の移動制限のためと思われる構造が設けられている。

ゲルバー部は路上からの漏水に起因すると考えられる著しい腐食が多くみられた。

特にゲルバー構造の桁連結部では主桁部材が著しく腐食している状態であり、複雑に補剛された溶接集成構造であることおよび切り欠き構造であることと支点部であることによる応力集中の影響を考慮すると、き裂や断面欠損の有無など鋼部材の健全性について把握し、腐食環境の改善や必要に応じて適切な補修補強が検討されるべき状況と考えられる。

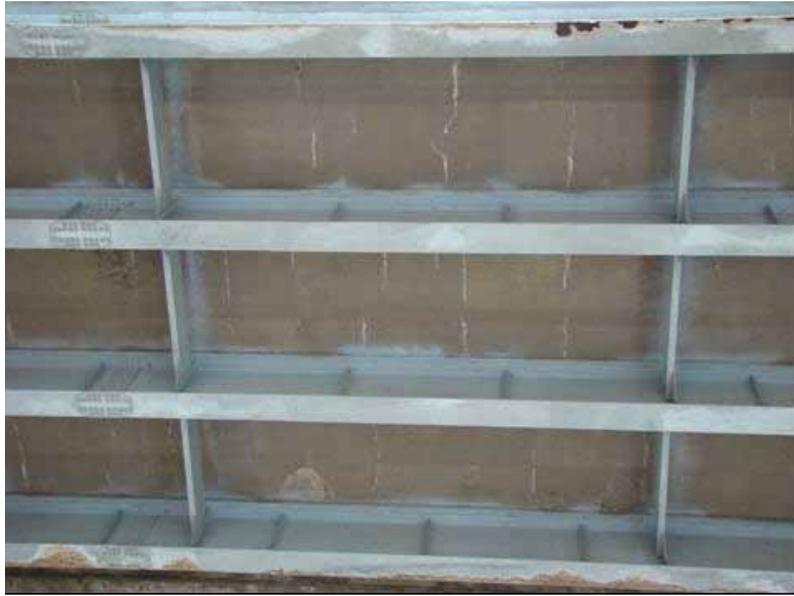
コンクリート床版には橋軸直角方向のひびわれがほとんどの径間でみられる。ひびわれの多くでは遊離石灰の析出を伴っており床版コンクリートを貫通するひび割れが生じている可能性が高い。

アプローチ区間の床版下面

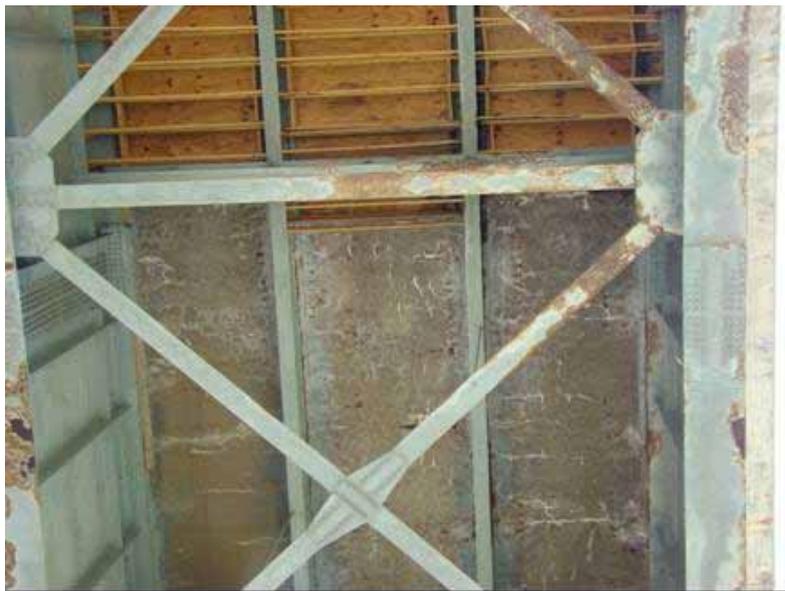
主橋区間床版裏面（写真上方の木材は型枠と考えられる）

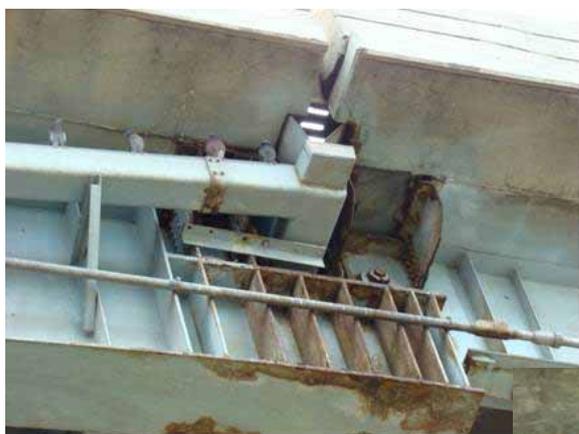
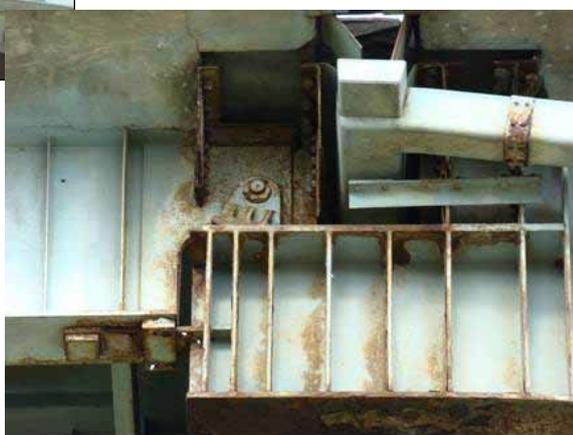
主橋とアプローチ部の伸縮部

なお、桁間の漏水対策については下の写真に示すように排水型伸縮装置の下に排水設備を設置するなど改善策を実施した形跡があるが、遠望目視の範囲では環境の改善が図られているのか、依然として厳しい腐食環境が改善されず鋼部材の腐食などの劣化が進行しているのかどうかは判断できない。

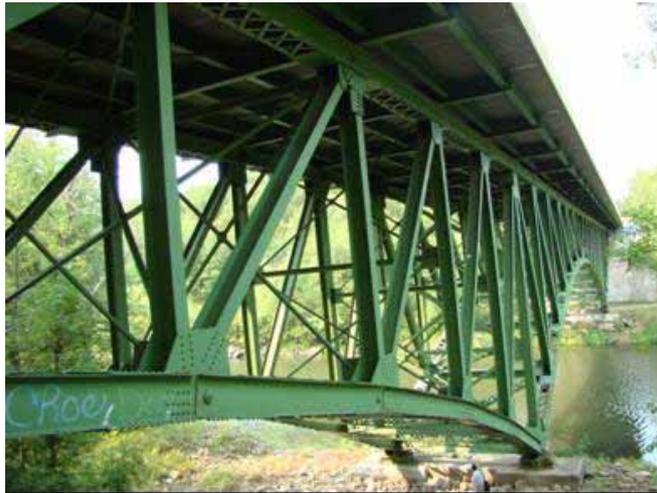
橋梁全景

本橋は、主鋼トラスの各部にあて板補強が行われており、中間橋脚部の可動沓はピン支承の下側にゴム沓が重ねられた状態となっており、かなり大規模な補強工事がおこなわれている。

全体的に、塗装の状態は良好である。

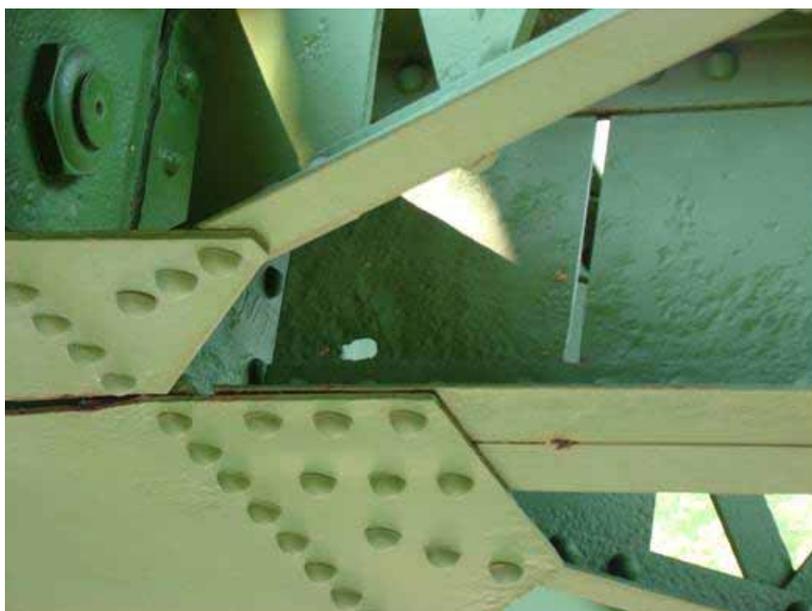
一方、塗装された部材の表面には部材接合部（ガセット板など）近傍で激しい凹凸がみられたり、貫通穴があいた部分もあるなど塗装前に母材では腐食が相当深刻に進展していた可能性を示唆している。また断面欠損ままでの塗装では、下地処理品質や所要の塗膜厚の安定確保など施工品質上は課題が多いと考えられ、施工の適切性に疑問も残る。

部材表面の凹凸・貫通穴

更新されている鋼部材の塗装状態は良好であるが、塗り替え前の断面欠損や局部腐食あとかあて板部以外にも多くあり、そのまま塗装されている。これらの部位では塗装品質の面で他の部位に比べて劣化が先行すること、再腐食の際にはき裂の発生につながりやすいことが懸念される。

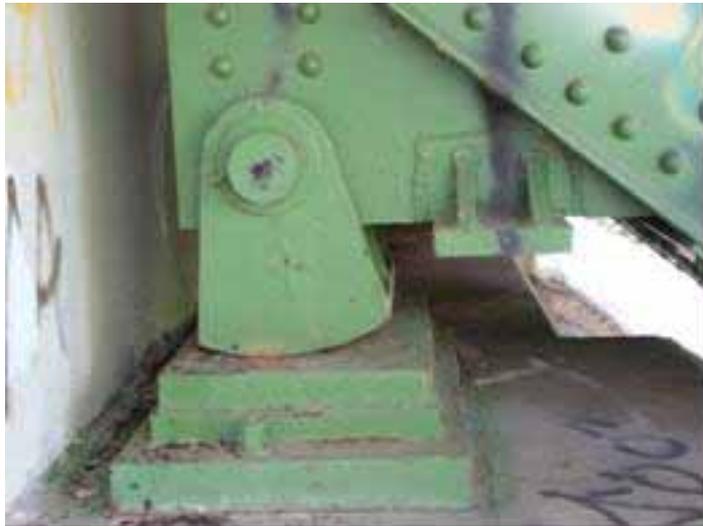
支承部

支承は、ゴム支承に取り替えられており、良好に機能していると思われる。

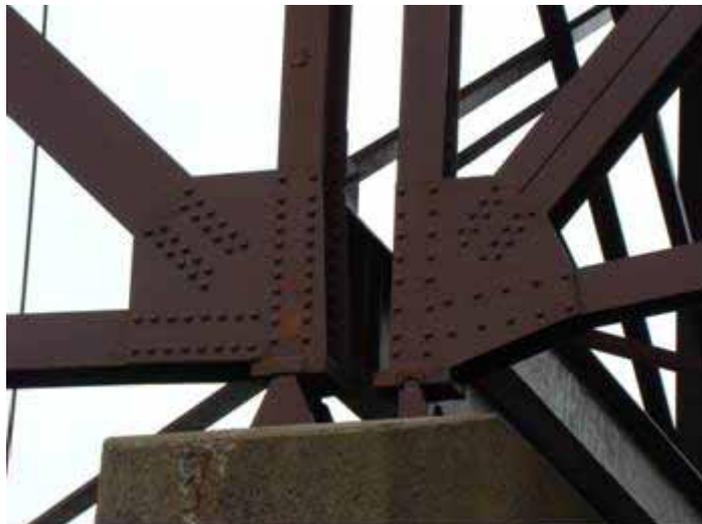
中間橋脚の支承部

本橋では、床組（縦げた）がトラス上弦材内部から突出した支柱状の部材に支持された  
横方向部材に連結された特異な構造が用いられている。  
構造上の役割については不明である。

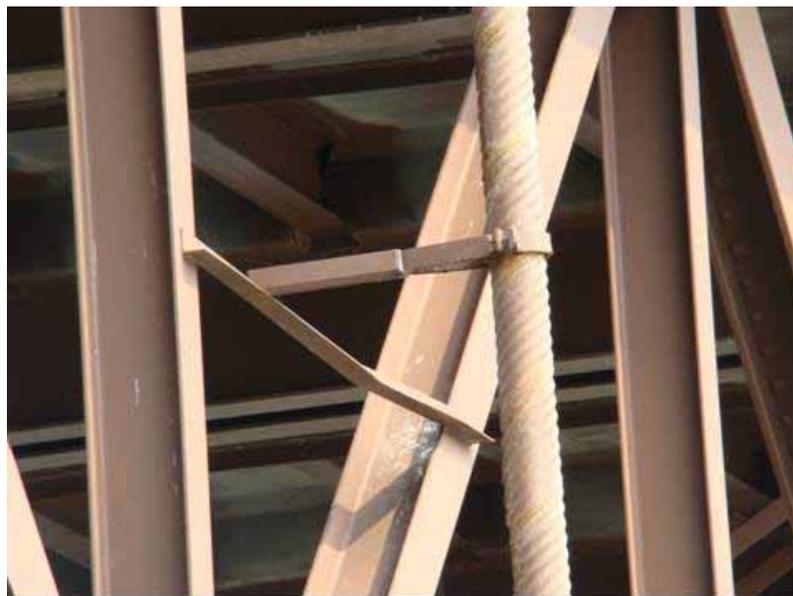
配水管の取付状況

主構部材の数カ所に、溶接された部材の撤去後が残置されているのが確認できた。また配水管の支持ブラケットが主鋼部材の側面に形鋼の溶接で設置されている箇所が多くみられ、その一部は座屈したように屈曲変形を生じている。

これらの溶接継手は、疲労耐久性に劣る継手形式に分類されるものであり供用後の補修等工事で行われたものであるとすると疲労耐久性の面で不利な施工が行われた可能性がある。

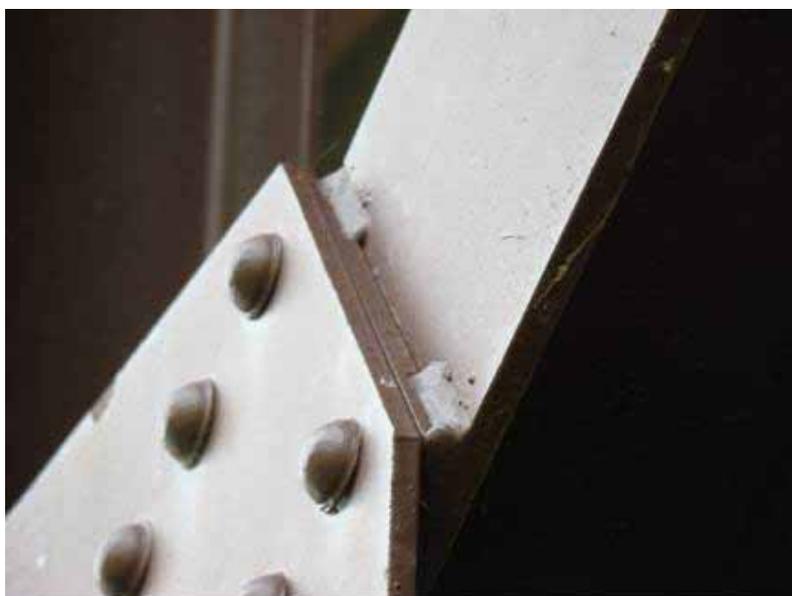
ガセット部の仮止め溶接

本橋は、基本的にはリベット接合の橋梁であるが、ガセット板や継ぎ手部のフィラープレートに仮止め溶接と思われる溶接が施工されている箇所が多くみられた。

確認した範囲ではき裂を生じたものはみられなかったが、溶接長も短く今後疲労耐久性の観点からは点検において注視すべき箇所であると考えられる。

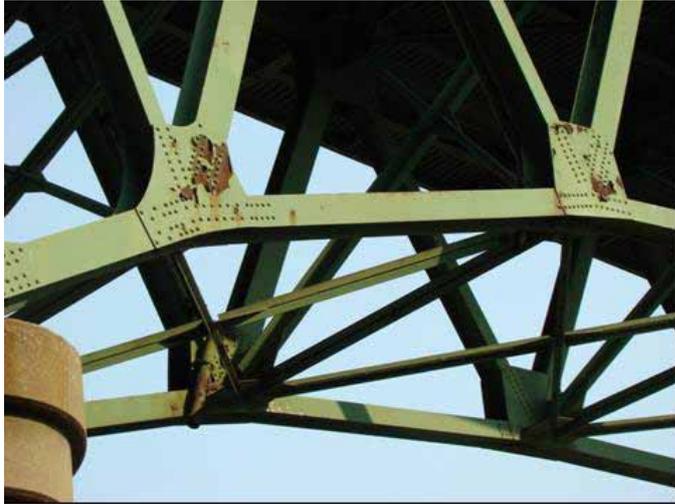
鋼材の腐食

本橋は、一部のガセット部や排水設備まわりで塗膜損傷と鋼材の腐食が見受けられる程度で全体に状態は良好である。

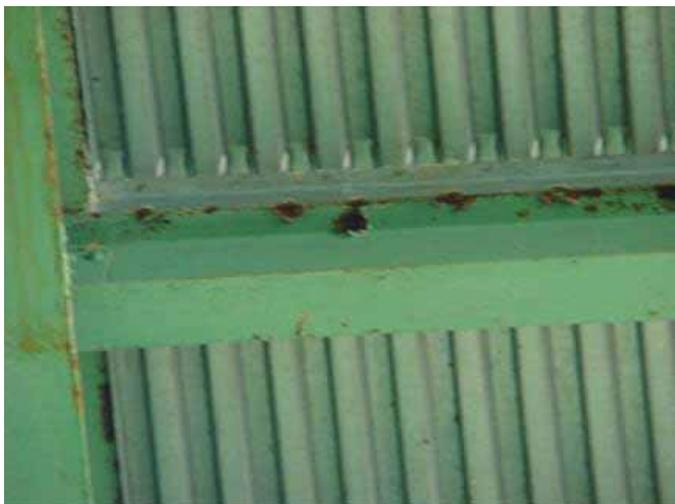
床版下面

鋼製波型の型枠（ Corrugated Metal Stay-in-place Forms ）と呼ばれるもので、省力化のために 1960 年代半ばより使用され始めており、各州に広く普及している。

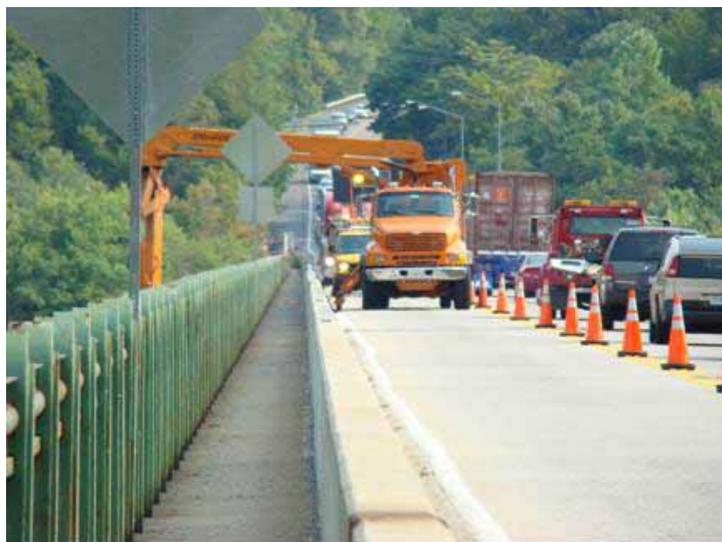
連邦指示を受けた緊急点検

また、本橋は FHWA の指示を受けての緊急点検の最中であった。(点検車を使用)

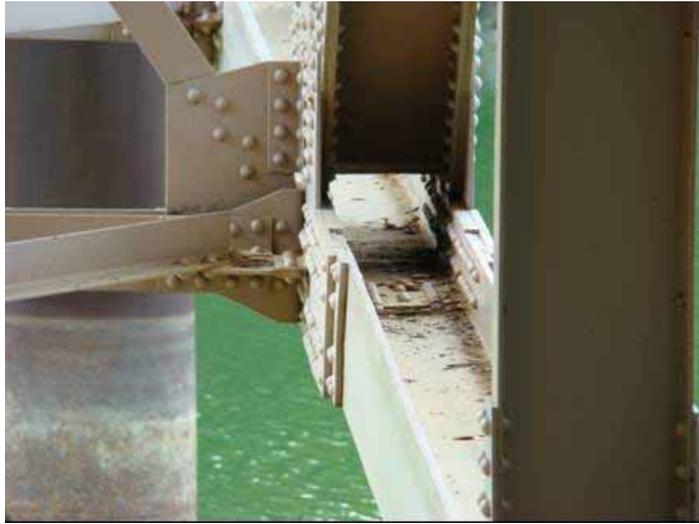
主構格点部の状況

本橋はほとんどの接合がリベットによっているが、主構トラス格点部に比較的長い仮止め溶接が施されている部位がある。施工上フィラープレートの固定のために実施されたものと思われるが、溶接延長が長くき裂を生じた場合に溶接ビードのみにとどまらず母材に進展するき裂を生じる可能性がある、さらに溶接部の状態はビード形状も滑らかでなく現在の塗装が行われる前に局部腐食を生じていた疑いもある。そのためこれらの箇所は将来的に点検で注視する必要があるものと考えられる。

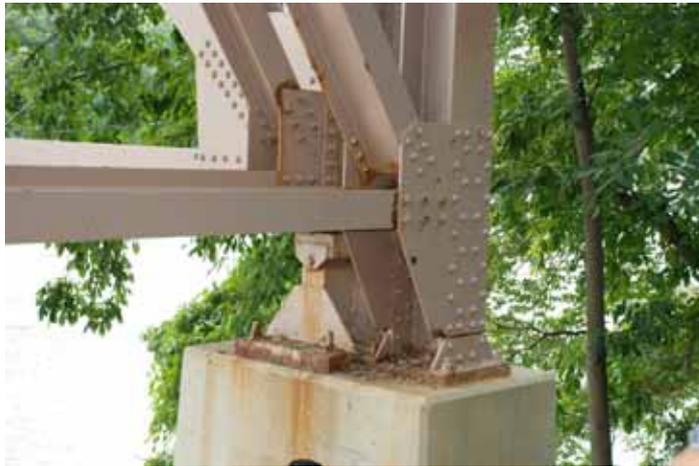
支承部周りの腐食

その他の部位の腐食状態は外観だけからは明確でないが支承周りや主構格点部の腐食環境は部位によっては必ずしも良好とはいえず、維持管理にあたっては補修前の断面減少や塗装時のそれらに対する措置状況などもふまえて点検を行うことが望ましいと考えられる。

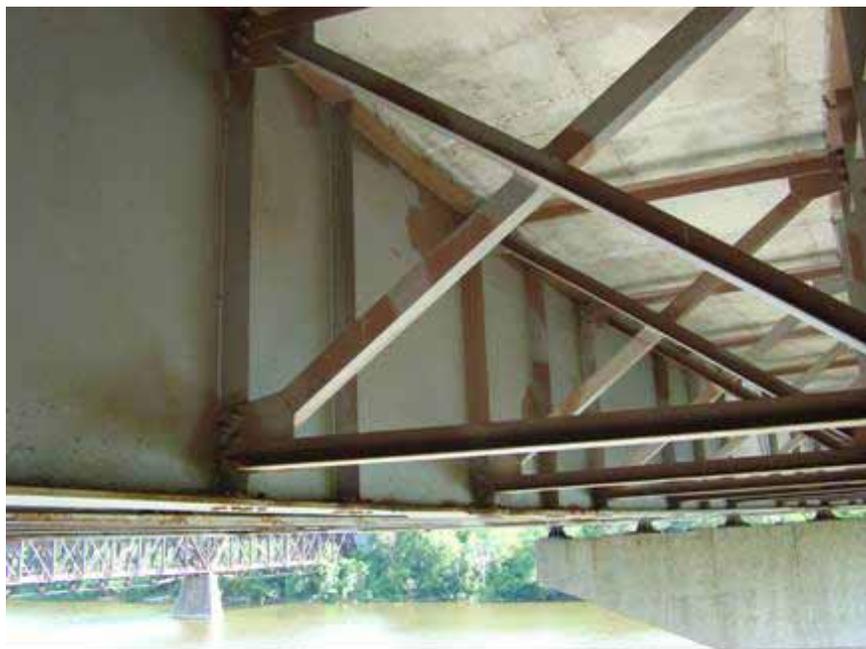
桁内側

外側の塗装には顕著な劣化や錆の発生は認められないが、桁内側では層間剥離様の比較的まとまった面積で塗膜の外層がはがれ落ちている箇所が見受けられる。

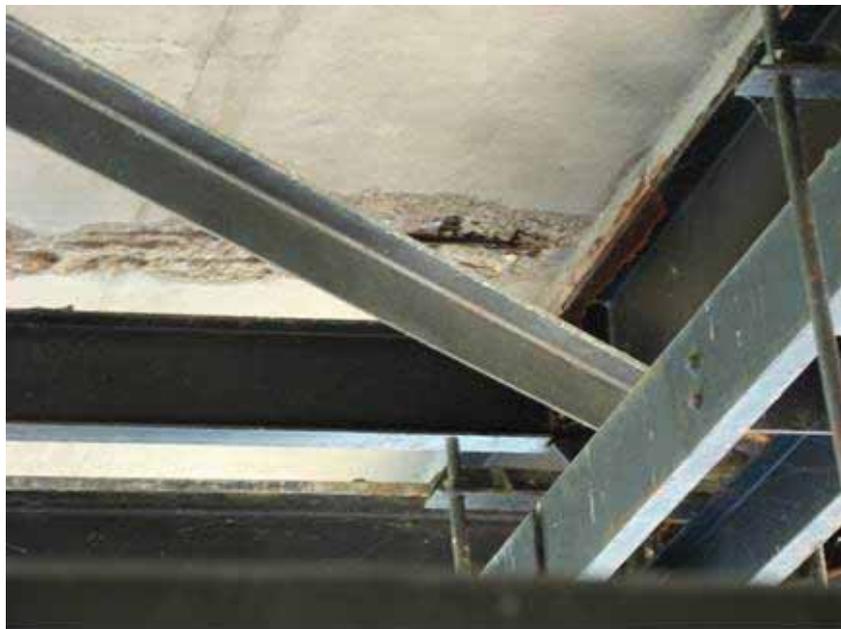
桁端部分の桁内側

コンクリート床版には、一部で橋軸直角方向（横方向）のひびわれやうき、剥離、鉄筋腐食がみられる部分があるが、ひびわれのない多くの部分ではひびわれも少なく良好な外観性状を示している。

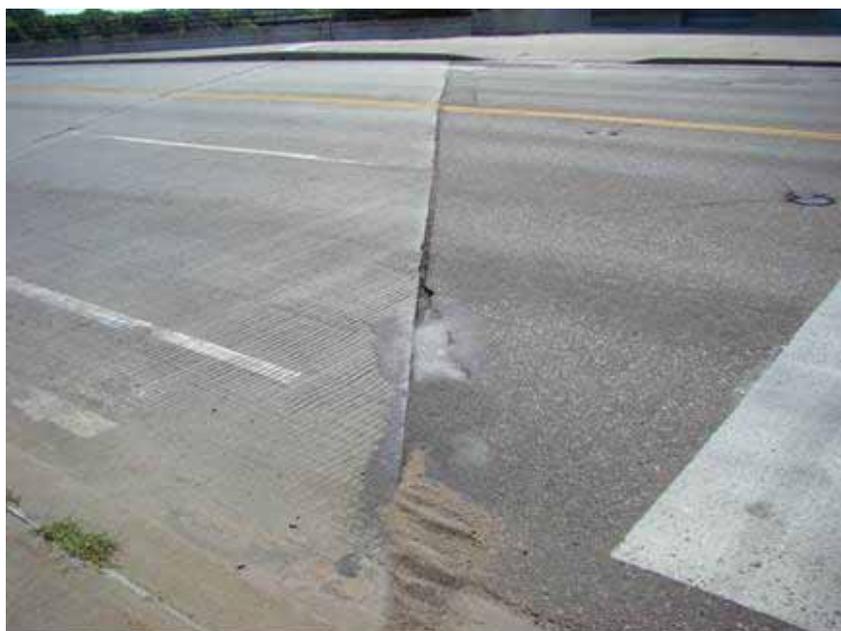
路面状況

路面は、橋梁前後区間はアスファルト舗装が施されており、コンクリート橋面とは目地により連続しているが、取り付け側舗装面では轍ぼれ、ひびわれ、部分的な破損がみられる。

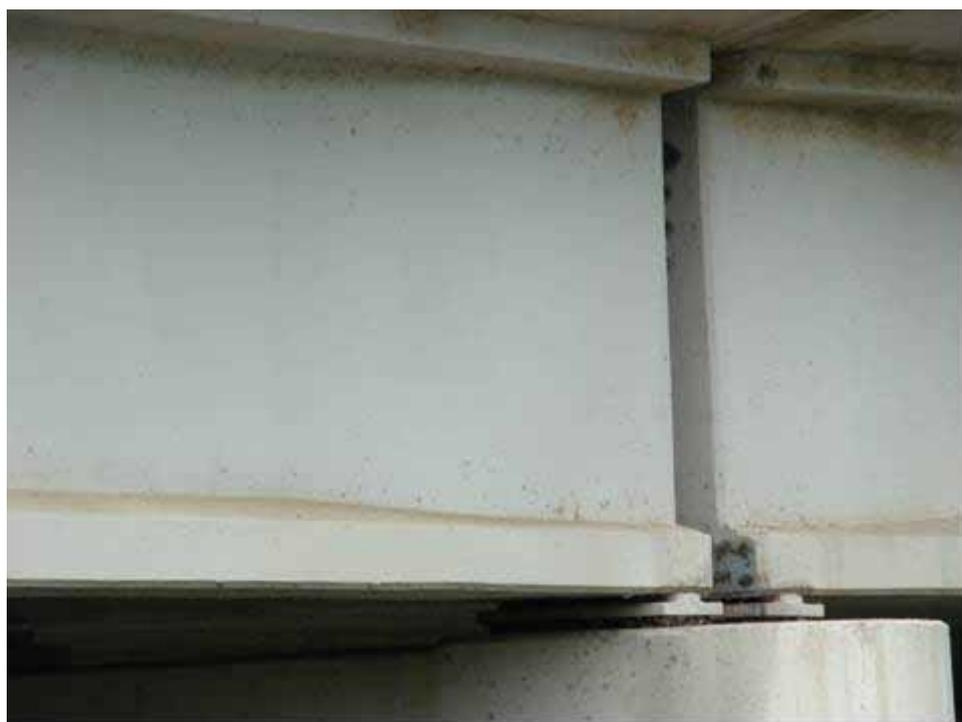
中間橋脚の支承部

支承部は、漏水跡が認められず排水は良好だと思われる。

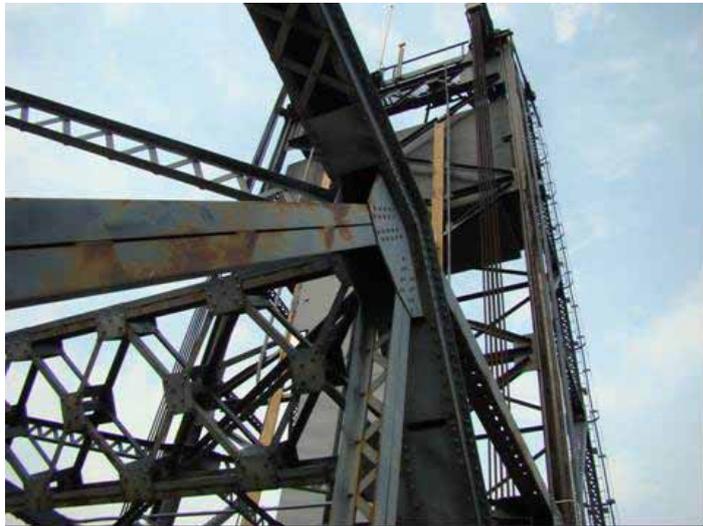
本橋は、水路部にあり桁下空間も低く全体的に塗装の劣化と腐食が進行している。

特に、高欄などの付属物と近接した部位や、形鋼などが組み合わされた部材の合わせ目では局部的に腐食が著しく進行している箇所がみられた。

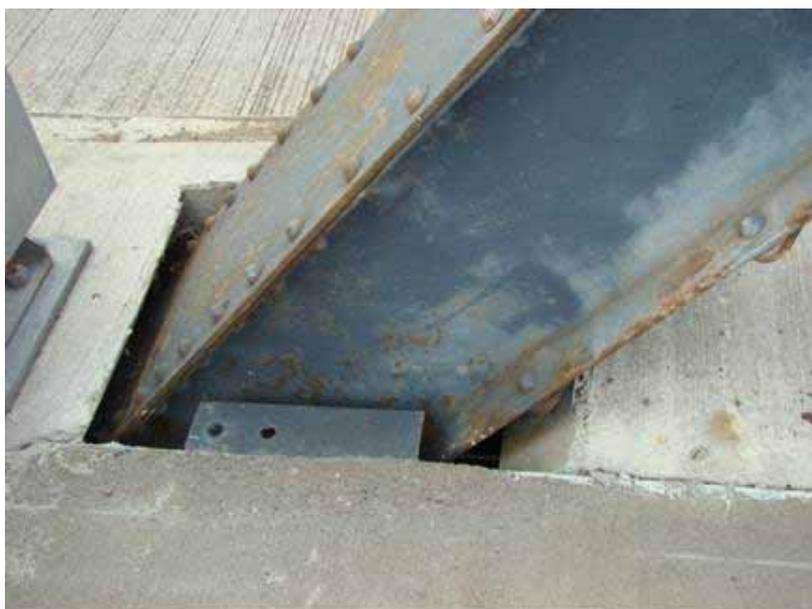
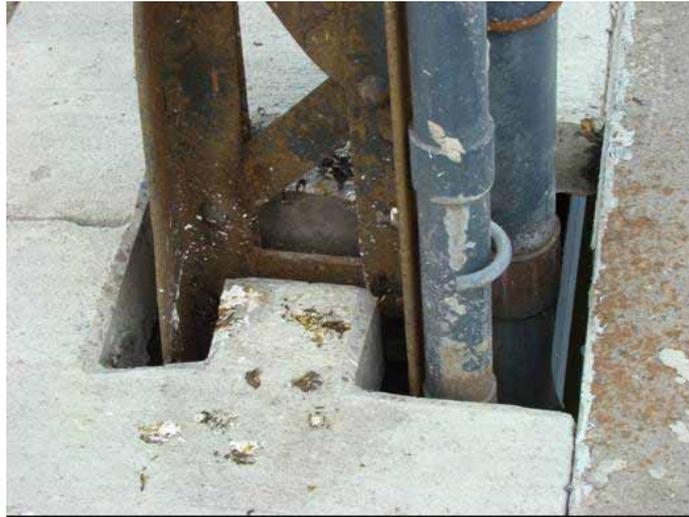
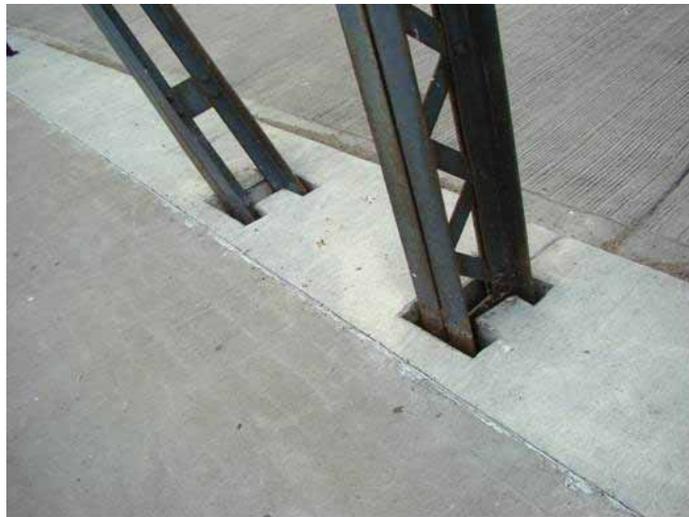
コンクリート床版切り欠き部

なお、本橋では過去にコンクリート床版に埋め込まれた部分や高欄などの付属物との干渉部分については離隔を確保して腐食環境を改善する是正措置が行われており、それらの箇所ではおおむね環境改善効果が発揮されているようであった。ただし床版の箱抜き形状が小さく点検や塗装工事などに対する配慮の点で疑問も残る。

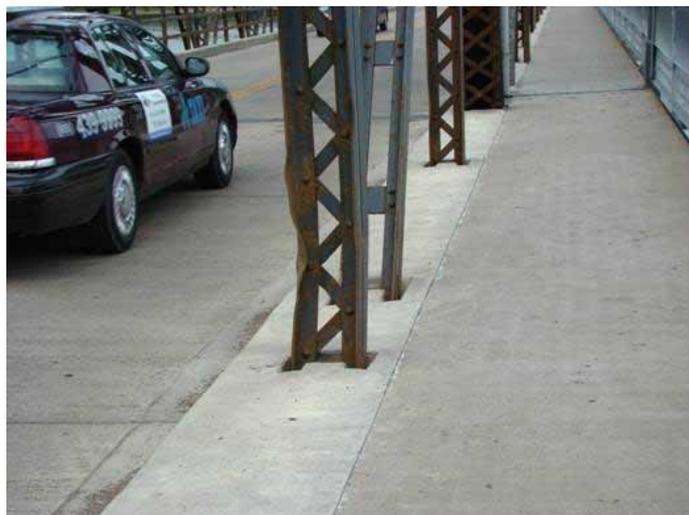
垂直材の変形

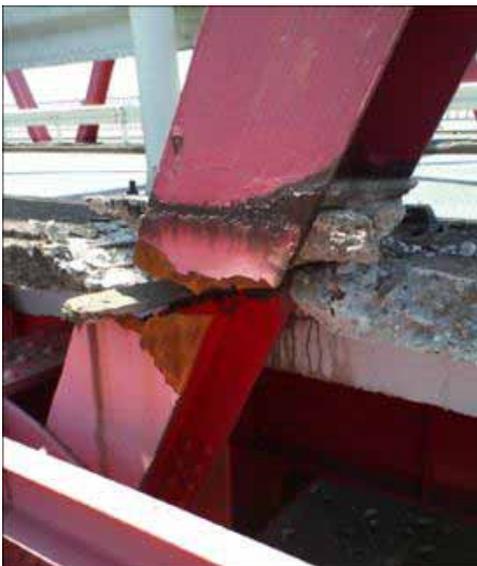
破断箇所は、斜材のコンクリート内部に位置する部分で発生しており破断箇所では著しい腐食による断面欠損や板厚の減少がみられたことから、腐食の進展による断面の劣化が主たる原因と考えられる。

破断部の状況
