## 参考 1

### 劣化度の判定事例

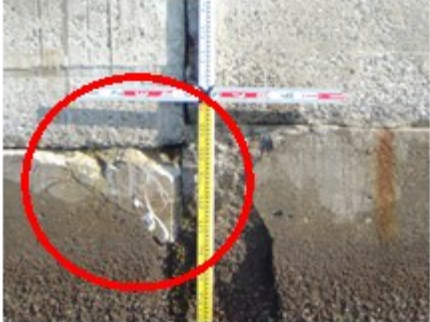
写真 2-04 : 劣化度判定 『c』	写真 2-05 : 劣化度判定 『c』

局所的に鉄筋が露出している。	鉄筋の露出はないが、局所的な欠損がある。

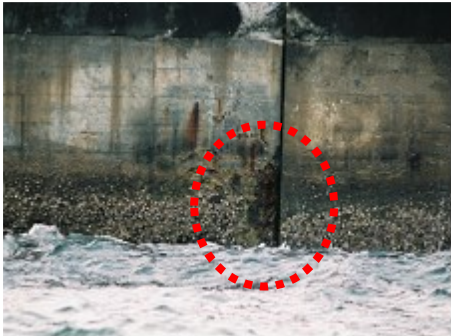
写真 2-06 : 劣化度判定 『c』	写真 2-07 : 劣化度判定 『c』

1 方向に幅 3mm 程度のひび割れがある。 局所的に鉄筋が露出している。	局所的に鉄筋が露出している。

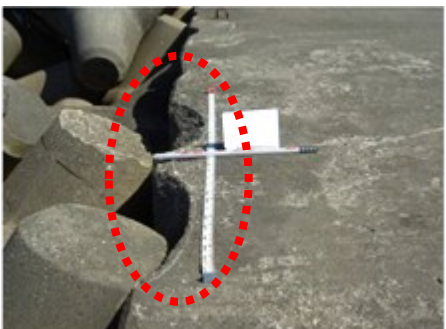
写真 3-03：劣化度判定『b』	写真 3-04：劣化度判定『b』

小規模な欠損がある。 幅 1cm 以上のひび割れがある。	小規模な欠損がある。

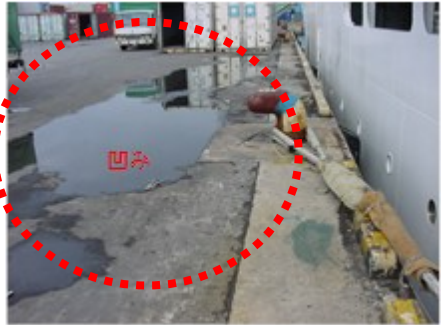
写真 2-08 : 劣化度判定 『b』	写真 2-09 : 劣化度判定 『b』

<p>コンクリート舗装でひび割れ度が 0.5～2m/m<sup>2</sup> 以上である。</p>	<p>エプロンに 3cm 以上の沈下がある。</p>

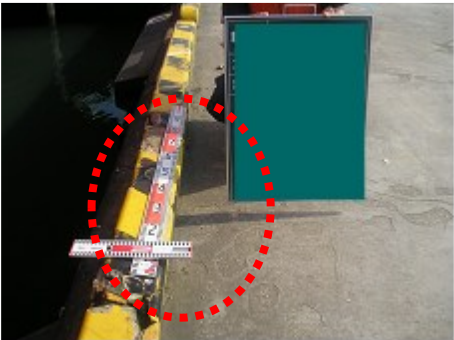
写真 7-01 : 劣化度判定『c』	写真 7-02 : 劣化度判定『c』

<p>本体に損傷や変形、塗装のはがれがある。</p>	<p>本体に、損傷や腐食がある。</p>

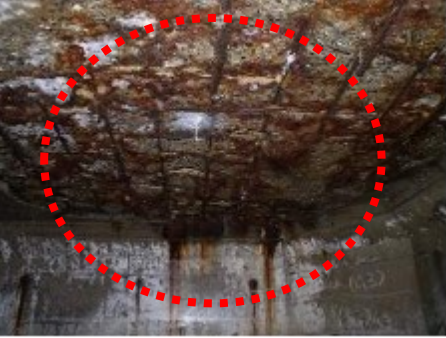
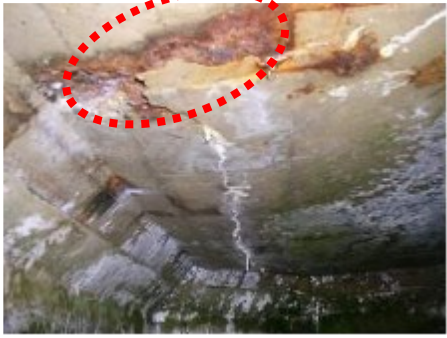
写真 1-01 : 劣化度判定 『a』	写真 1-02 : 劣化度判定 『a』

かぶりの剥落がある。	かぶりの剥落がある。

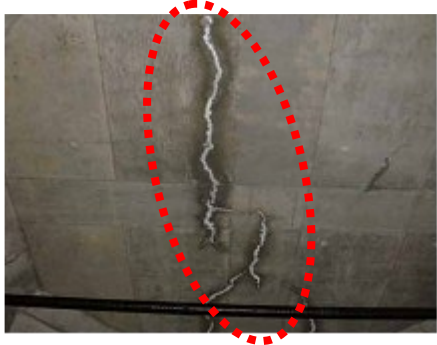
錆汁が部分的に発生している。	一方向のひび割れと線状のゲル吐出析出物がある。

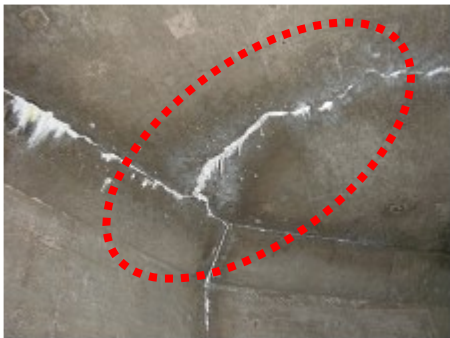
写真 1-05 : 劣化度判定 『 c 』	写真 1-06 : 劣化度判定 『 c 』

一方向のひび割れと線状のゲル吐出析出物がある。	一方向のひび割れと線状のゲル吐出析出物がある。

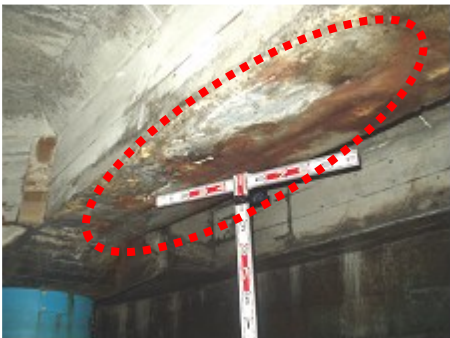
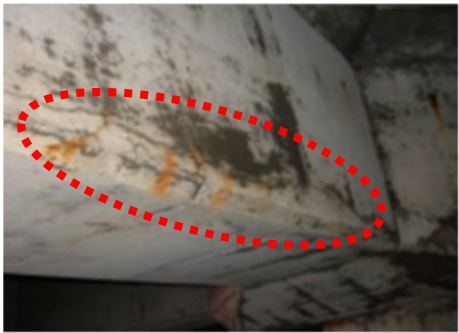
<p>写真 1-10 : 劣化度判定 『a』</p>	<p>写真 1-11 : 劣化度判定 『a』</p>

<p>錆汁が広範囲に発生している。</p>	<p>幅 3mm 以上の鉄筋軸方向のひび割れがある。</p>

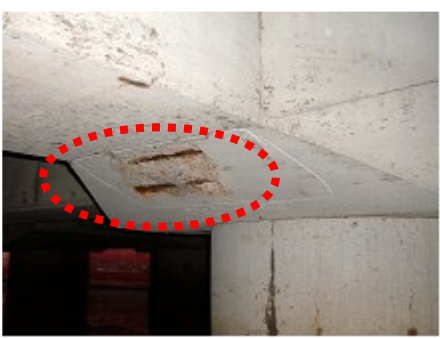
<p>幅 3mm 以上の鉄筋軸方向のひび割れがある。</p>	<p>かぶりの剥落がある。</p>

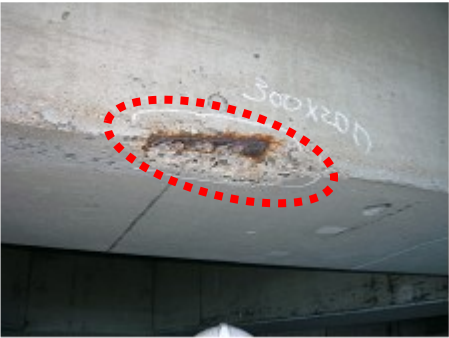
かぶりの剥落がある。	かぶりの剥落がある。

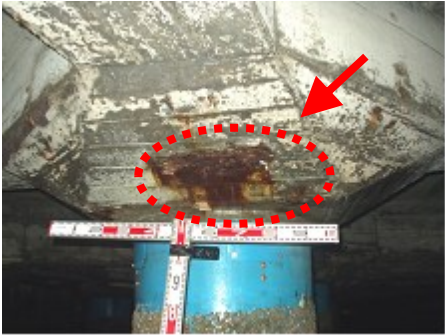
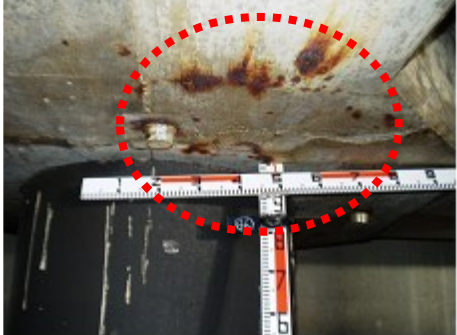
写真 1-19 : 劣化度判定 『 b 』	写真 1-20 : 劣化度判定 『 b 』

錆汁が部分的に発生している。	錆汁が部分的に発生している。

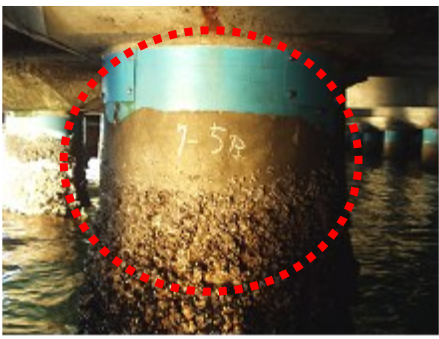
(モルタル被覆) 保護カバーが広い範囲で脱落している。 モルタルが欠落し、鋼材表面に錆が発生している。	(モルタル被覆) 保護カバーが広い範囲で脱落している。

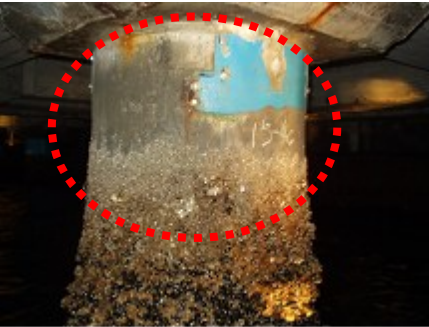
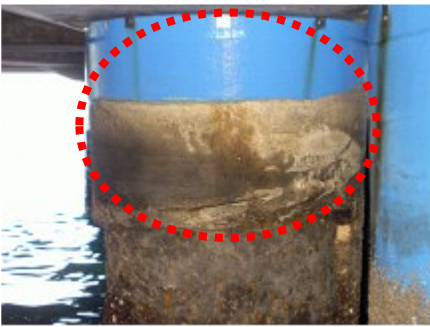
写真 3-03 : 劣化度判定 『 a 』	写真 3-04 : 劣化度判定 『 a 』

<p>(モルタル被覆) 保護カバーが広い範囲で脱落している。</p>	<p>(モルタル被覆) 保護カバーが広い範囲で脱落している。</p>

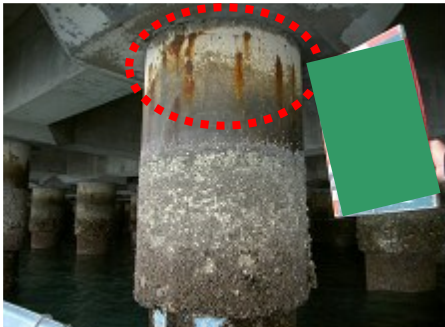
写真 3-05 : 劣化度判定 『 a 』	写真 3-06 : 劣化度判定 『 a 』

<p>(モルタル被覆) モルタル表面に錆汁が認められる。</p>	<p>モルタル被覆) モルタル表面に錆汁が認められる。</p>

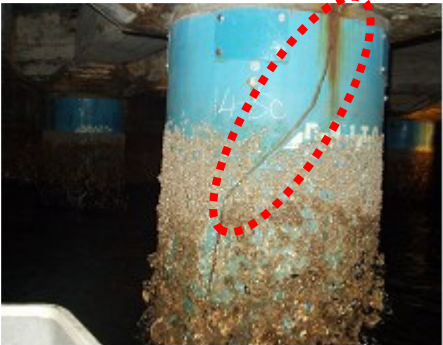
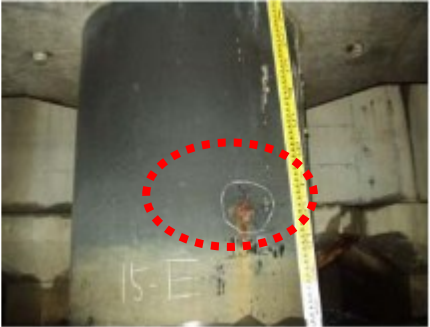
<p>写真 3-09 : 劣化度判定 『b』</p>	<p>写真 3-10 : 劣化度判定 『b』</p>

<p>(モルタル被覆) 保護カバーに亀裂がある。</p>	<p>(重防食被覆) 一部に鋼材に達する被覆の劣化が生じ、鋼材の腐食が認められる。</p>
