# 実証試験①の実施報告

令和7年12月22日

# 1. 実証試験①の試験概要

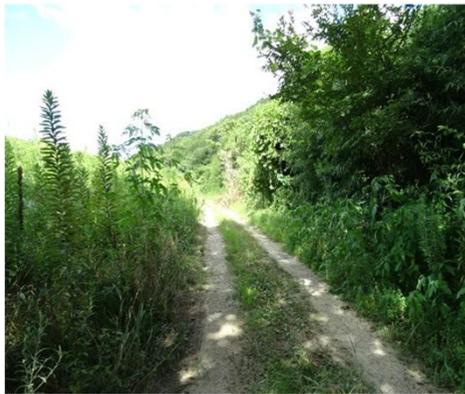
樹木の無断伐採

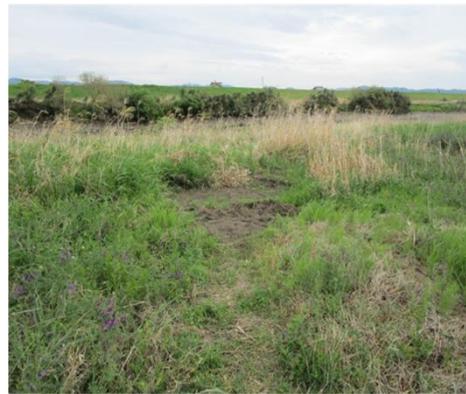
堆積土の不法掘削

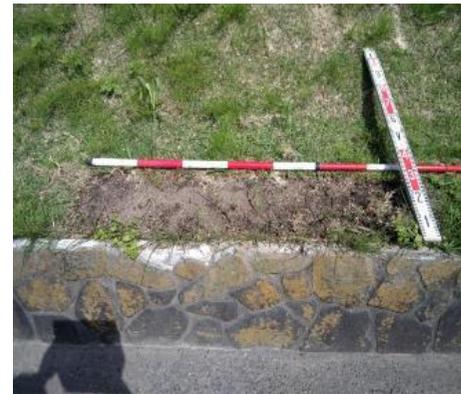
芝の盗掘状況

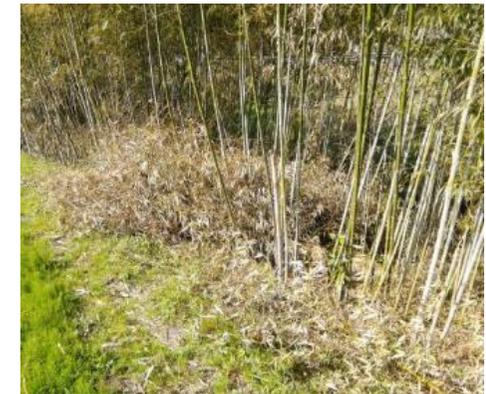
竹の不法伐採

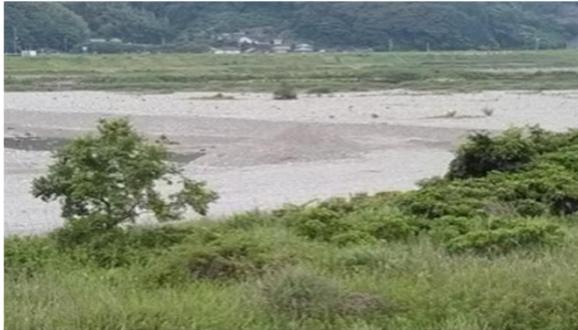
砂利採取休止を確認

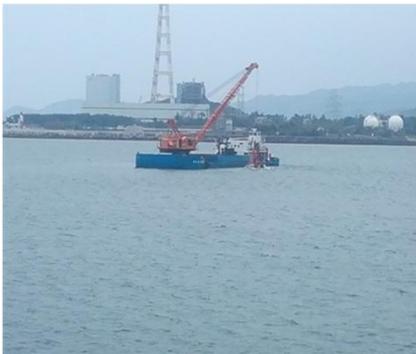
砂利採取状況

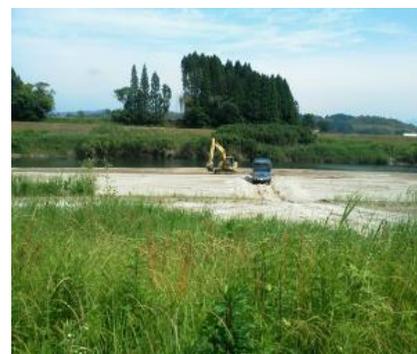
砂利採取状況

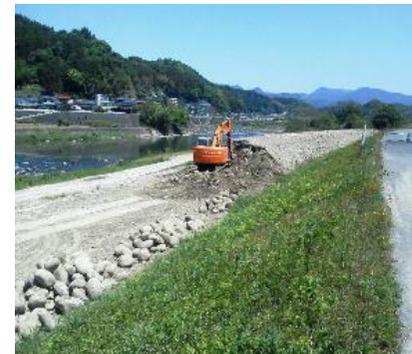
砂利採取状況

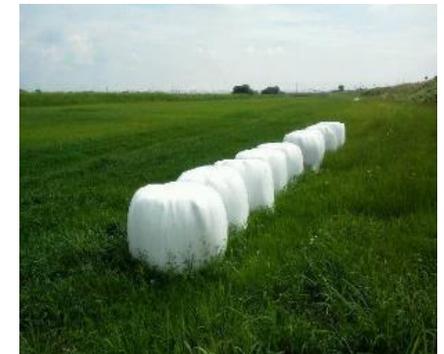
採草の集積ロール放置

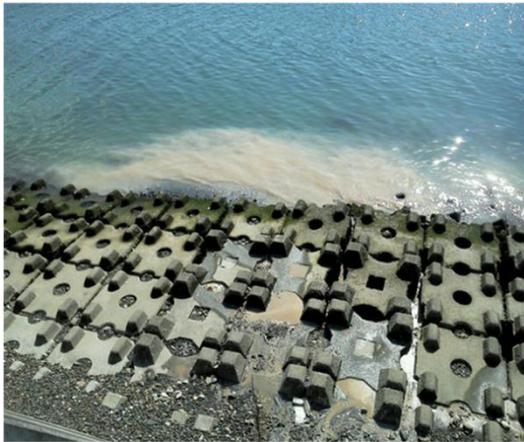
濁水の排水確認(有り)

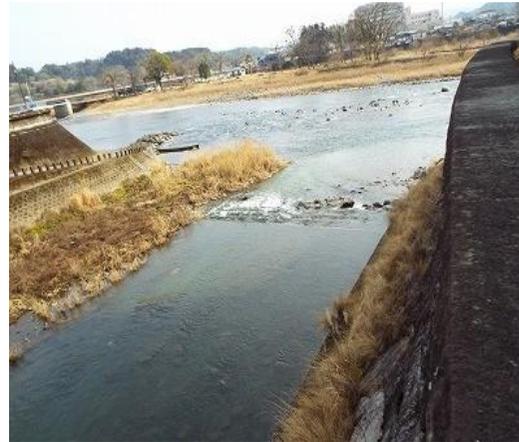
合流地点での濁水

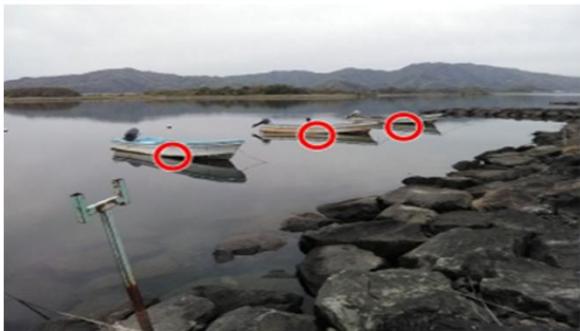
低水路 船3隻

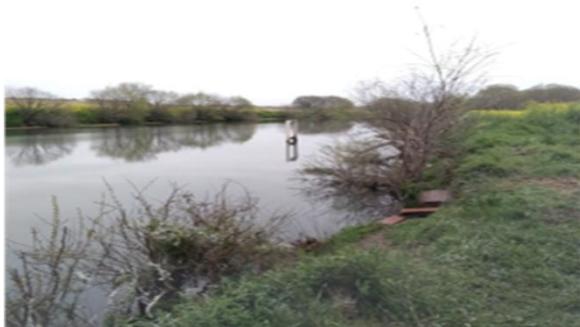
河岸にて、釣り足場を確認

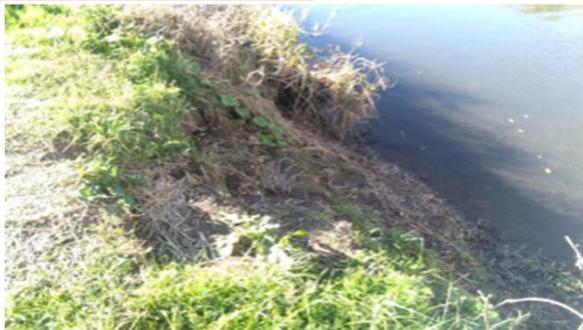
河岸に不法形状変更を確認

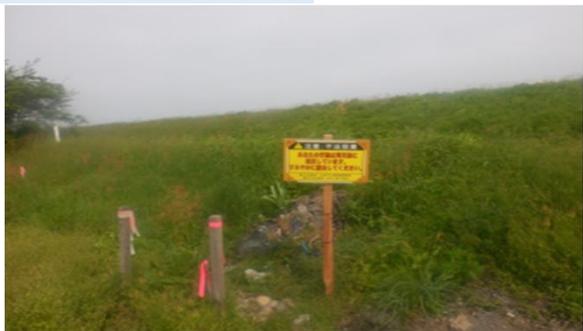
堤防裏小段法面の変状 (畑に行くための坂路)  
※裏小段法面にゴミの投棄があるため不法投棄禁止看板の設置

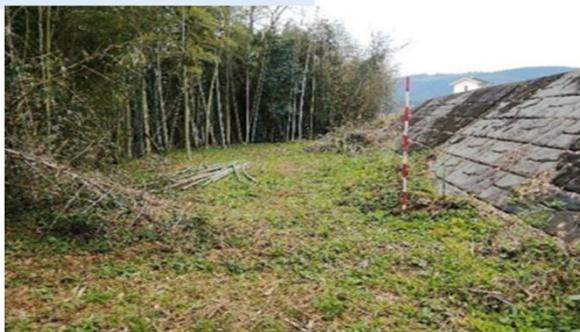
切り竹が積まれて一部焼却を確認

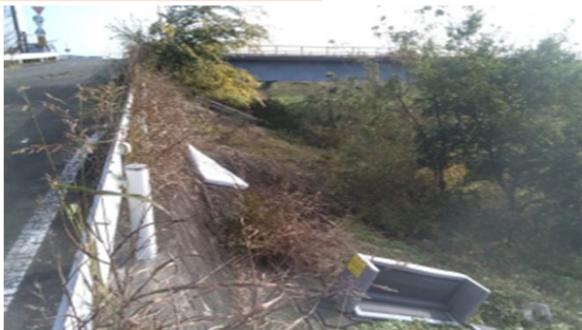
堤防川表護岸ブロック上に粗大ごみ(マットレス)の投棄を確認

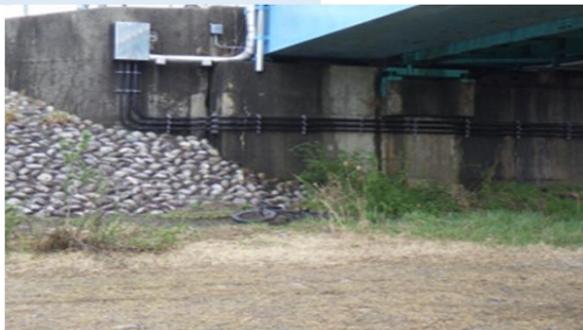
高水敷の放置自転車を確認、未処理未回収。

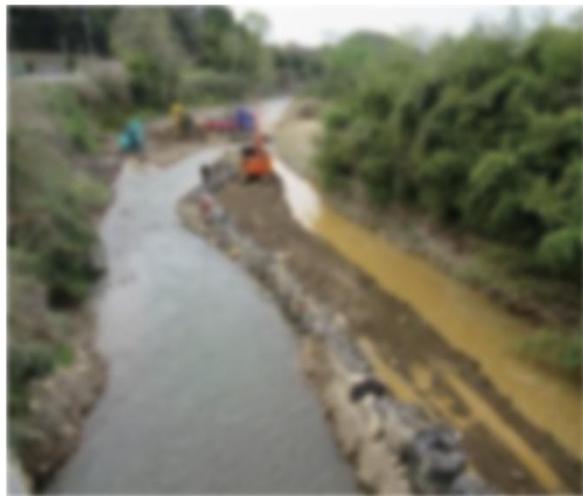
工事による濁水の流入

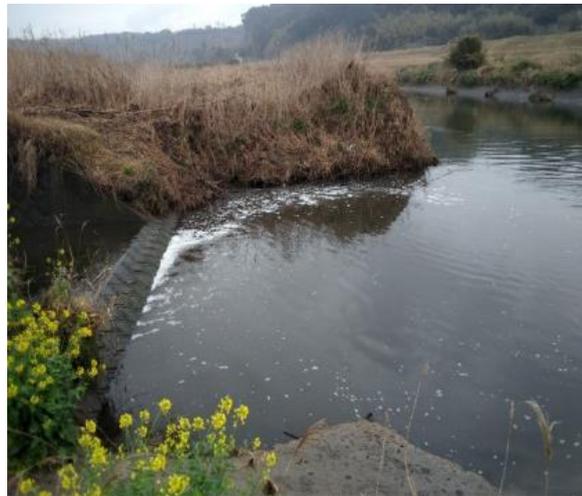
悪臭を確認

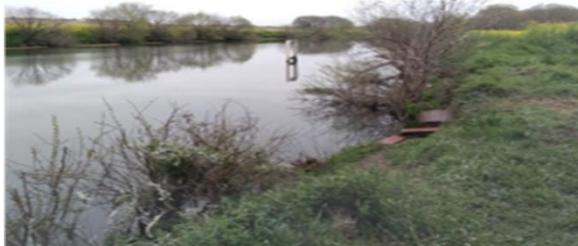
河岸にて、釣り足場を確認

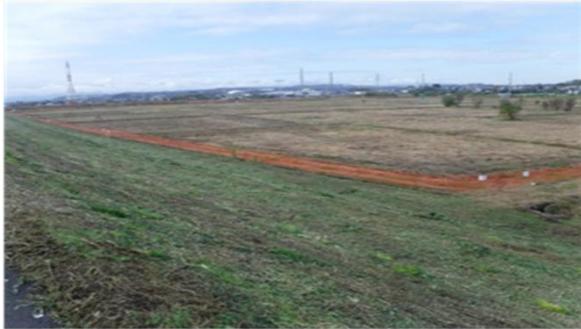
宮鼻地区で東松山県土が、九十九川調節池築堤工事を開始した。

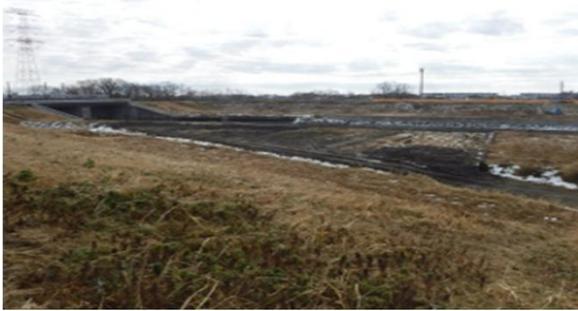
葛川水門上流保全区域、県土が計画している調節池向け、畑地の小屋解体、荒整地が行われた。

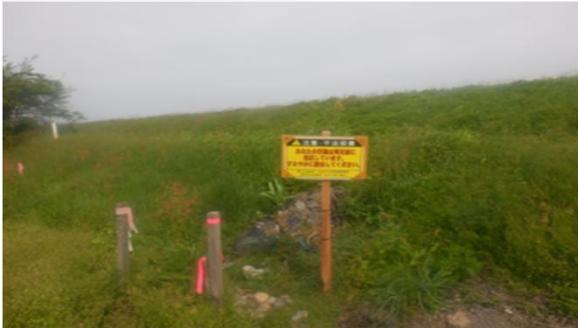
堤防裏小段法面の変状 (畑に行くための坂路)  
※裏小段法面にゴミの投棄があるため不法投棄禁止看板の設置

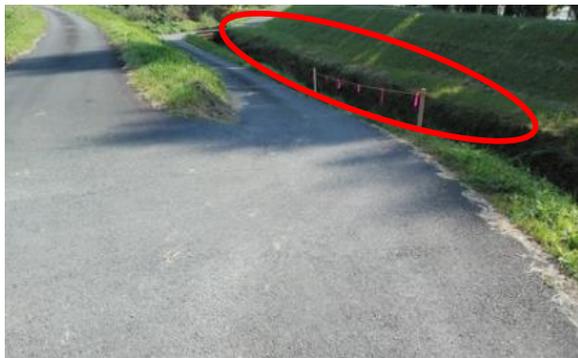
路肩危険箇所表示実施

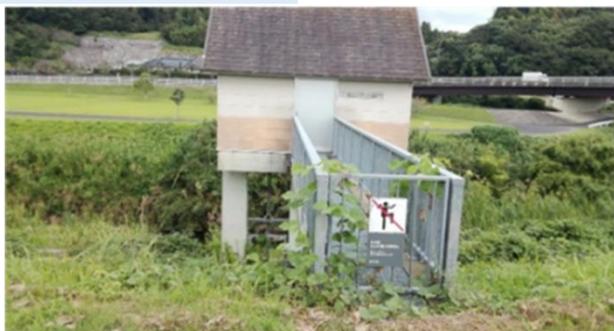
排水樋門管理橋及び門柱及びゲートのカズラの繁茂状況。

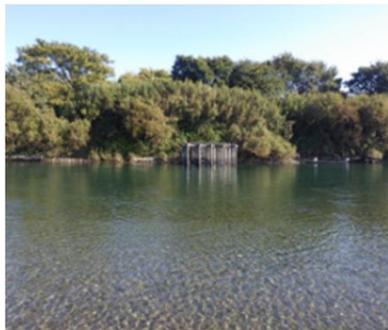
水制工の状況

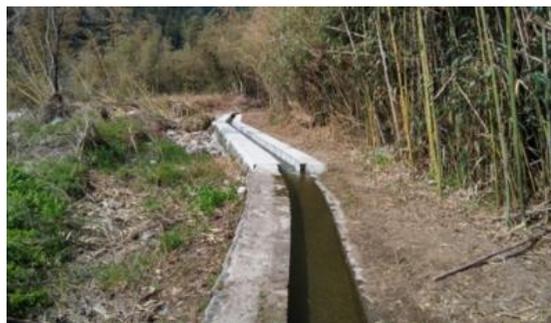
用水路の状況

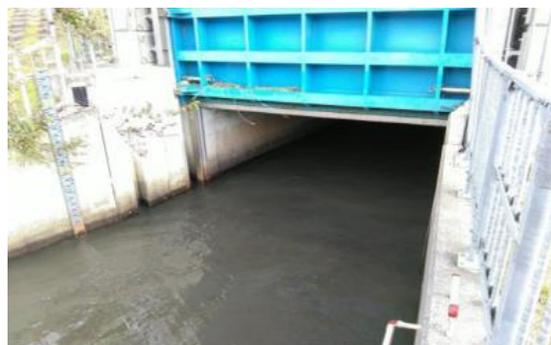
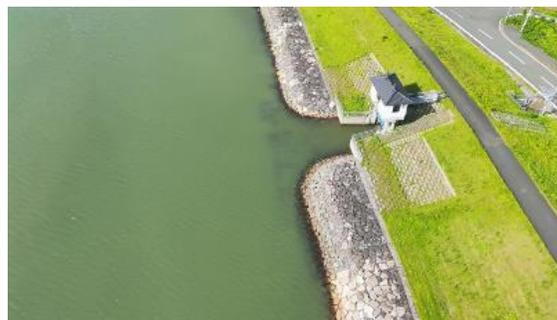
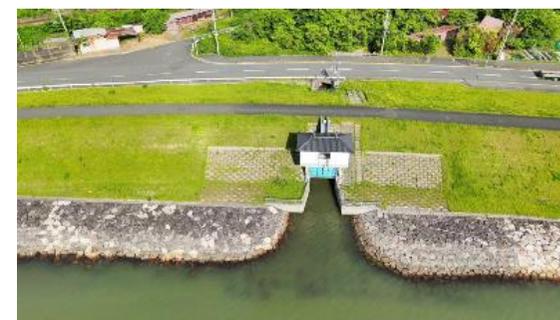
許可工作物の戸当り部の状況

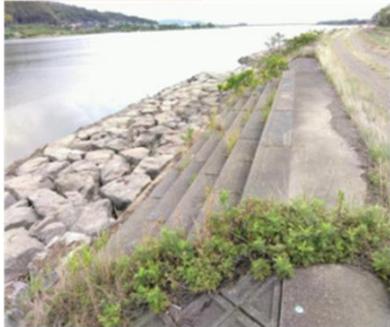
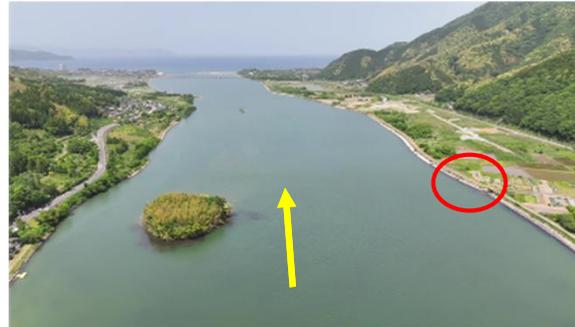
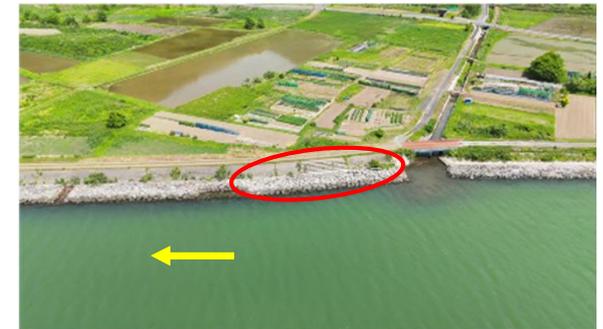
親水施設・階段護岸の状況

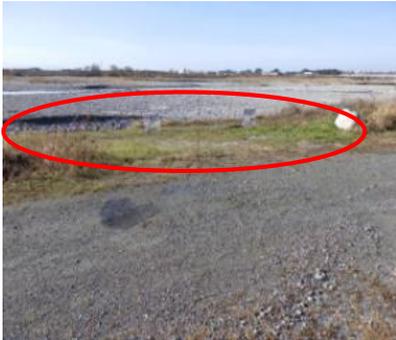
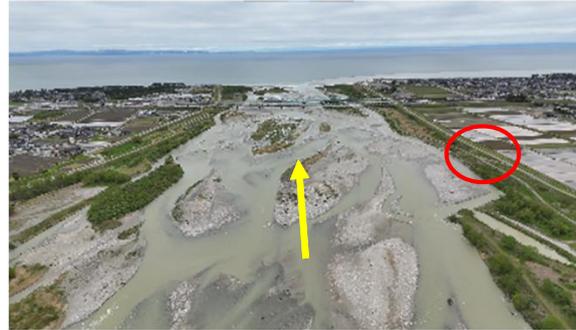
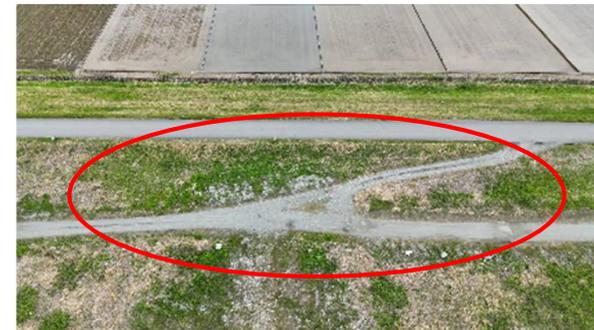
トラロープ柵の状況

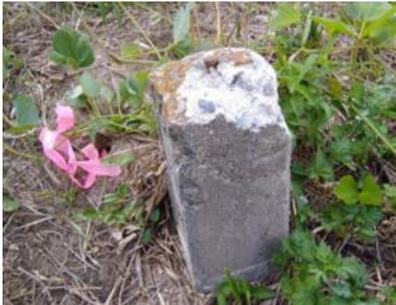
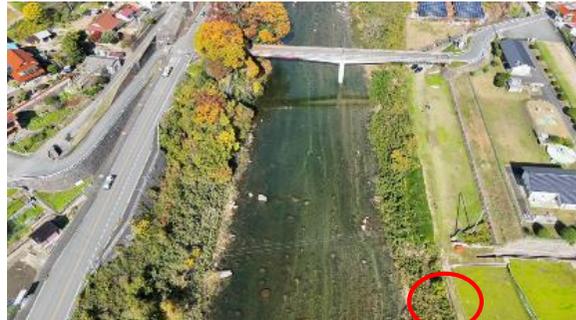
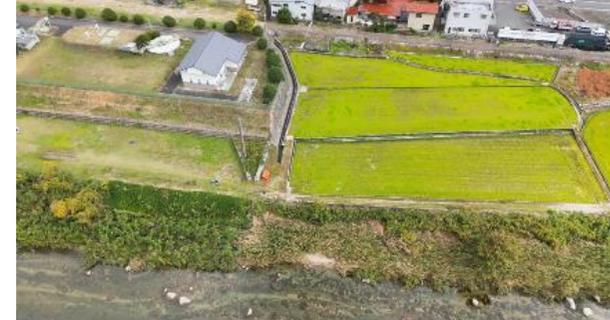
距離標の状況

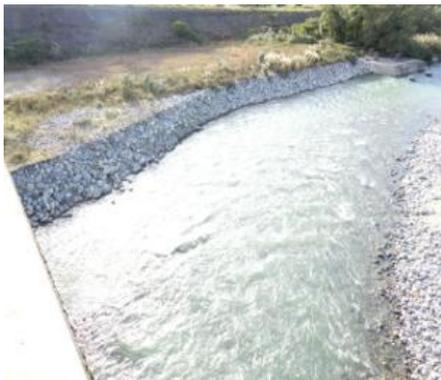
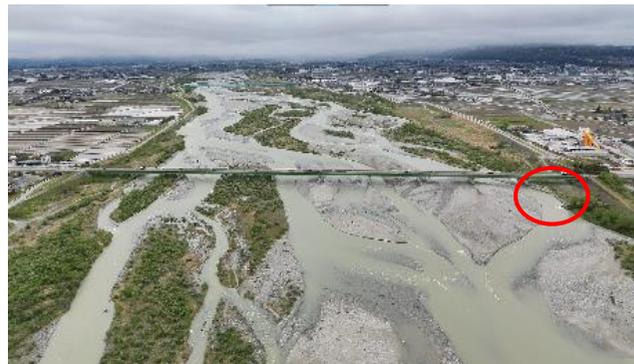
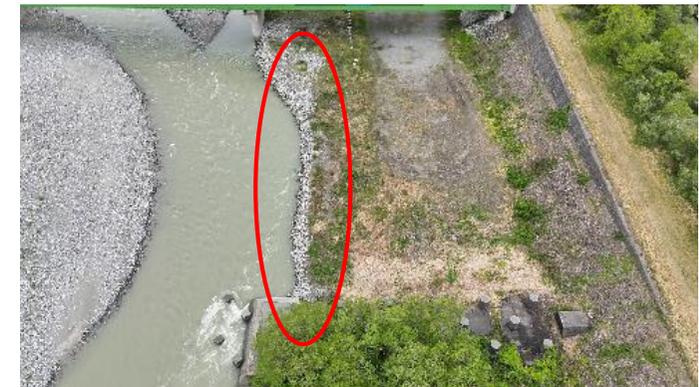
河岸の侵食状況

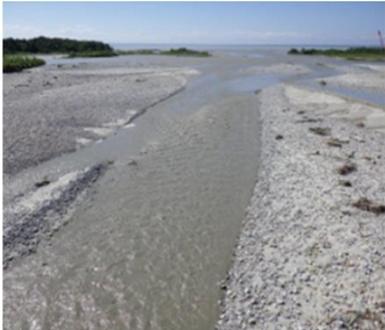
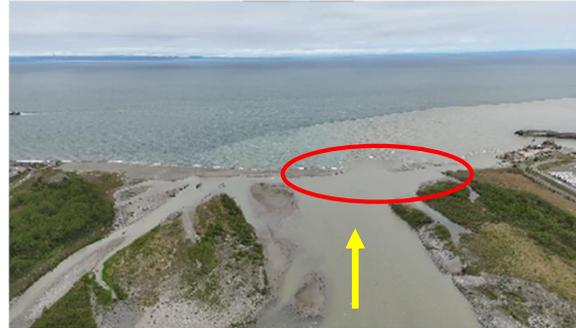
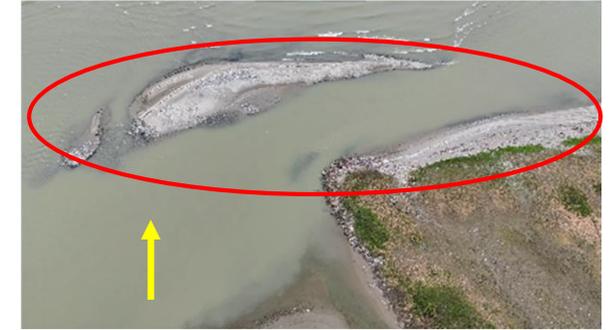
河口にて砂州の堆積状況を確認。

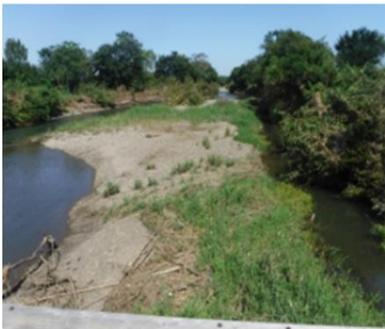
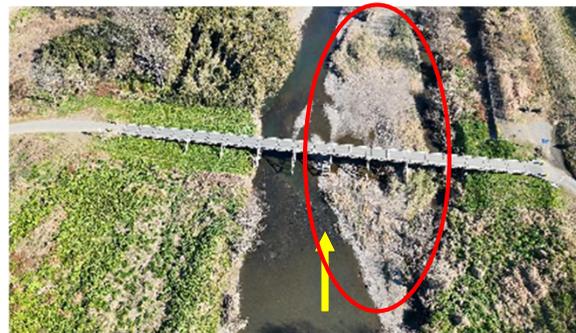
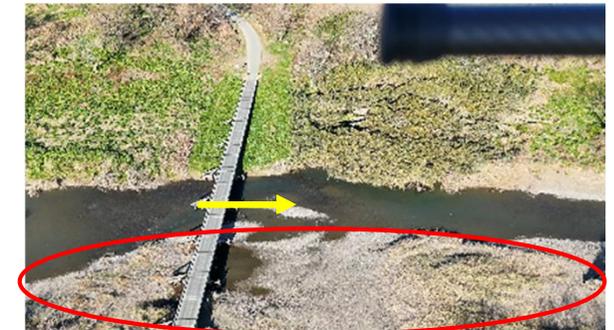
砂州の状況。

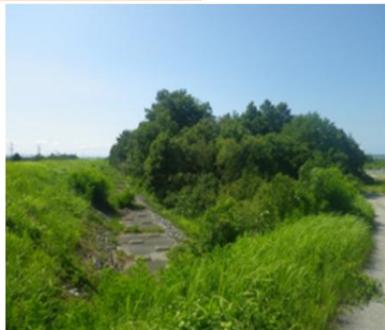
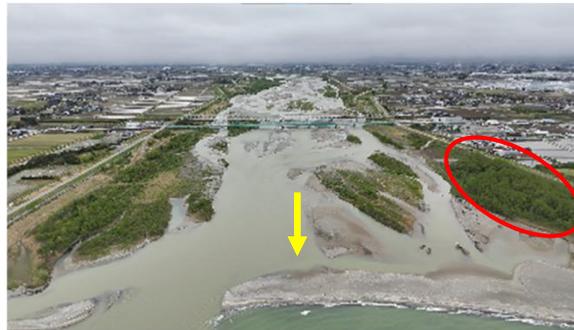
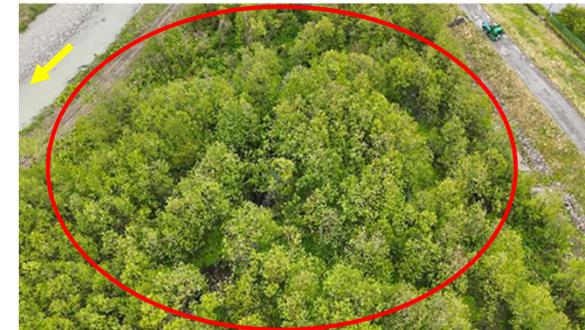
樹木の繁茂状況

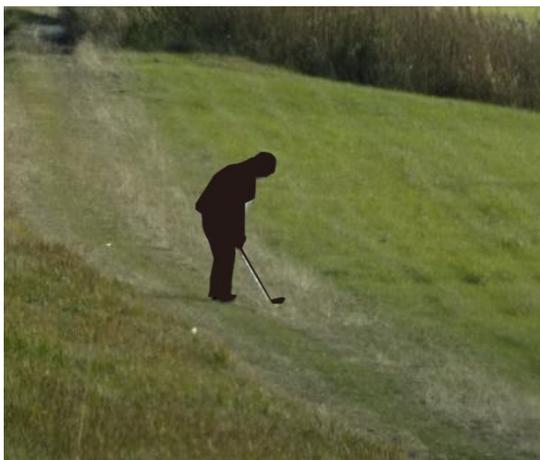
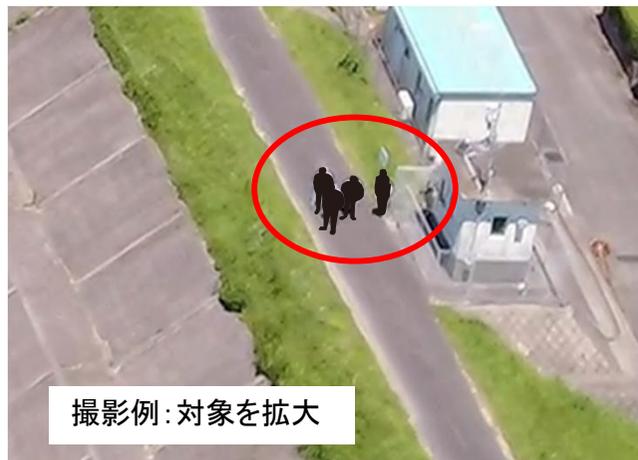
高水敷の危険利用

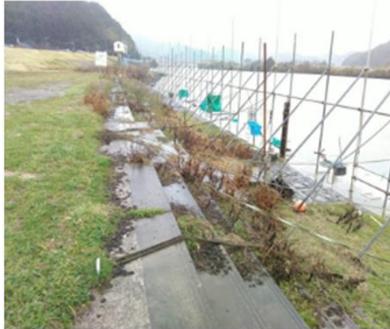
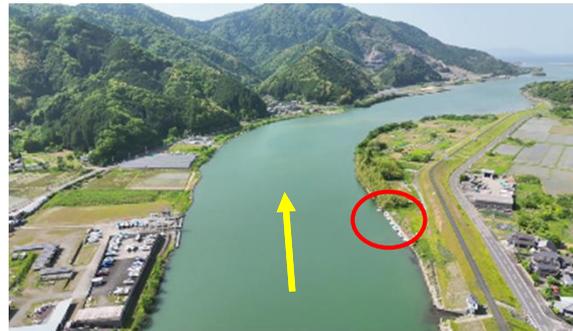
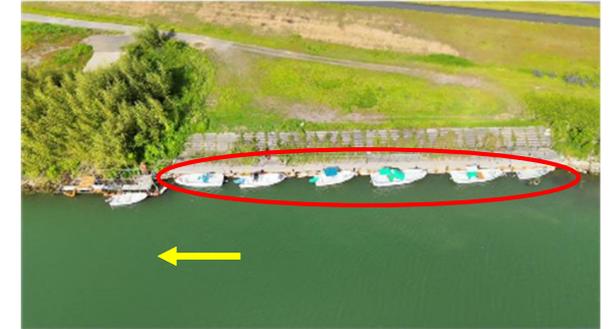
小型船舶の係留状況

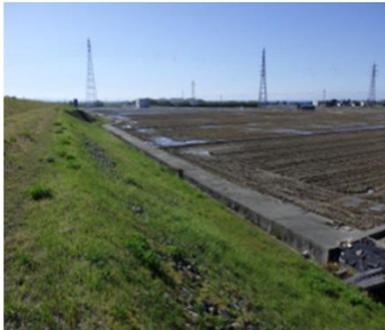
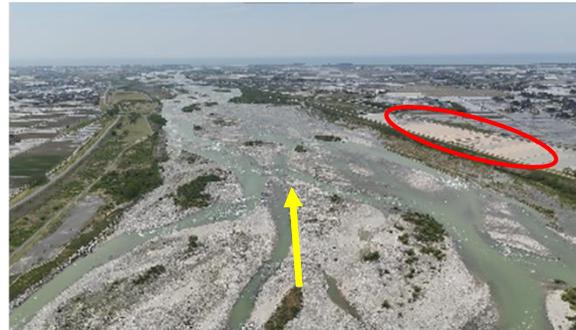
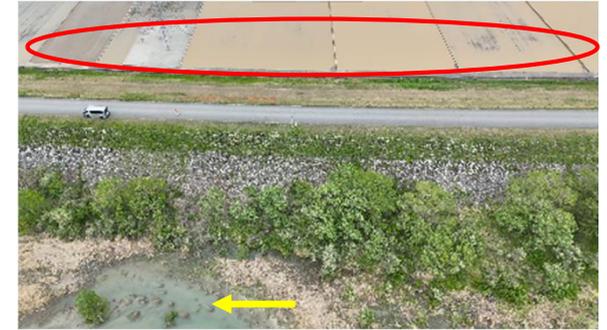
霞堤で田植え前の田起こしと入水を確認。

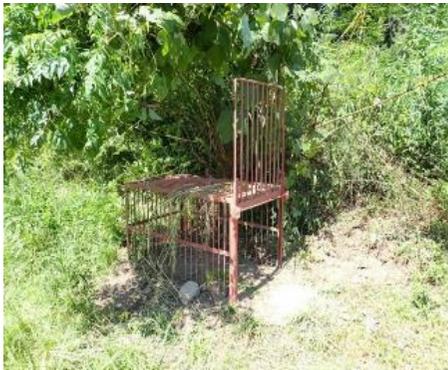
高水敷にある害獣対策の罠設置状況

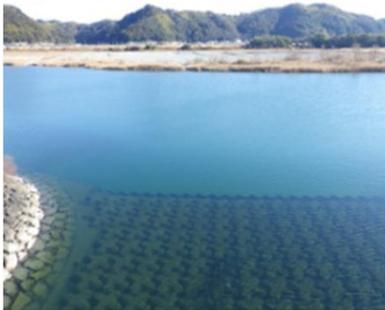
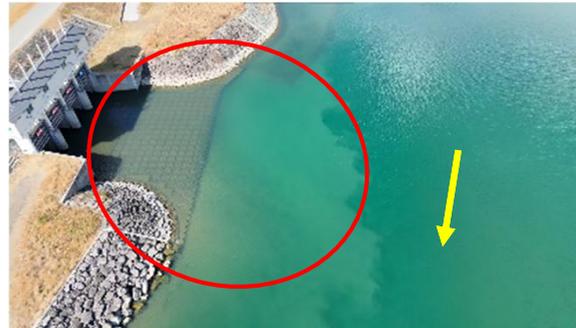
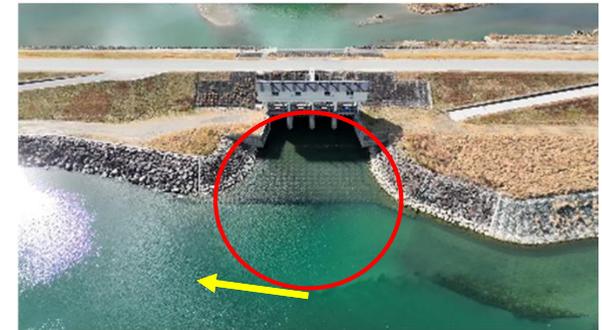
樋門合流点の濁り具合

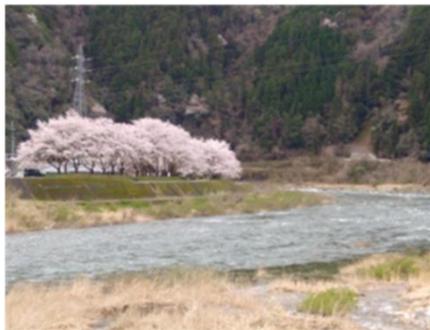
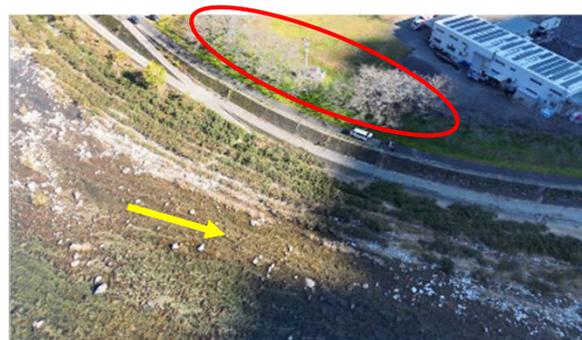
桜の満開状況

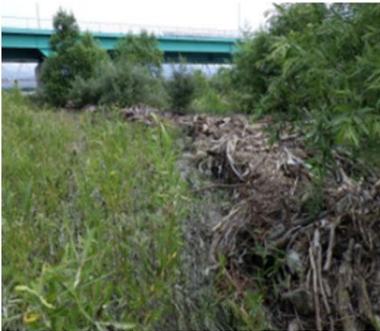
低水護岸下の立木周辺に流木の堆積を確認

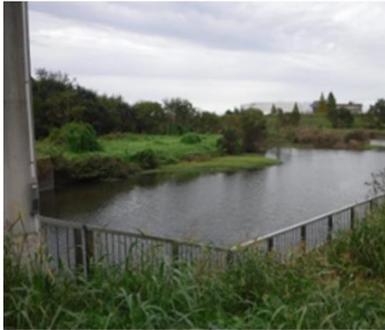
樋門川表水路に、特定外来種「ナガエツルノゲイトウ」が群生している。

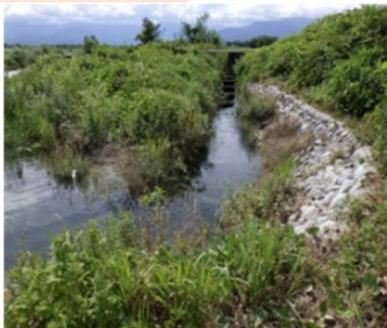
魚道の状況を確認

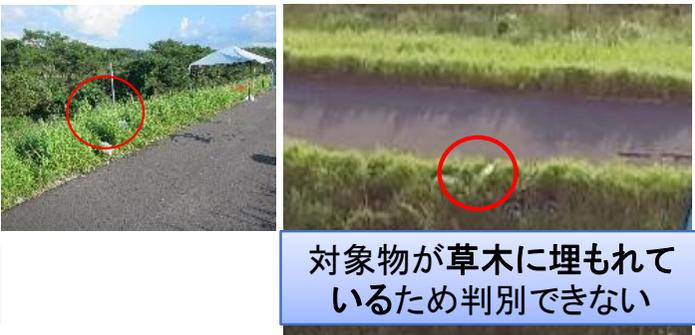
<p>橋梁で死角となり護岸の変状を確認できない</p>	<p><b>2、障害物（植生繁茂）</b></p> <p>例：項番18. ごみ等の投棄                      ▶川表法肩に土嚢袋</p>

<p>対象物が草木に埋もれているため判別できない</p>	<p><b>3、対象物の位置</b></p> <p>例：項番10. 不法工作物                      ▶ほこらの設置</p>

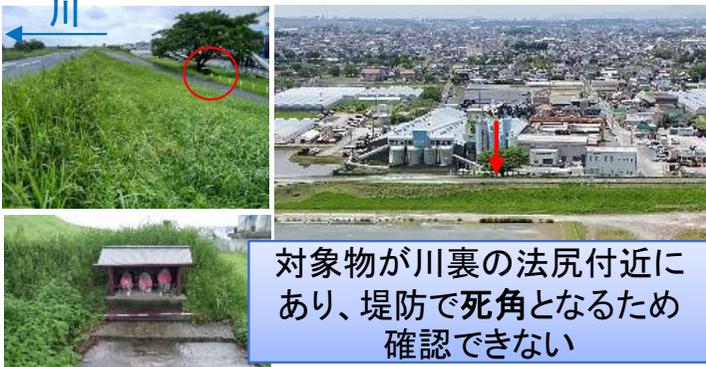
<p>対象物が川裏の法尻付近にあり、堤防で死角となるため確認できない</p>
<p><b>4、対象物の向き</b></p> <p>例：項番29. 車止め、標識、距離標等の保全状況                      ▶注意標識の文字が一部色褪せ</p>

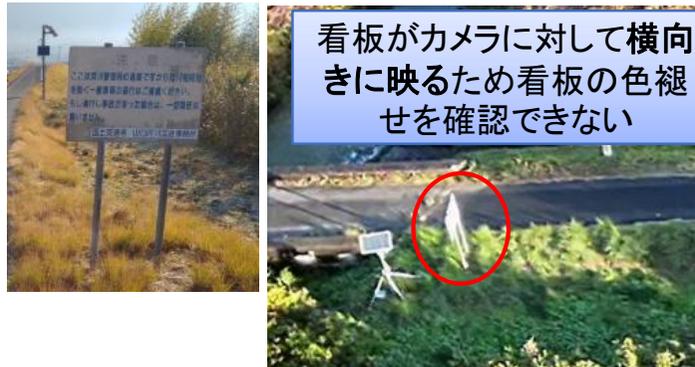
<p>看板がカメラに対して横向きに映るため看板の色褪せを確認できない</p>	<p><b>5、対象物の視覚情報（色・明るさ・コントラスト等）</b></p> <p>例：項番18. ごみ等の投棄                      ▶高水敷に不法投棄ゴミ(電子レンジ)</p>

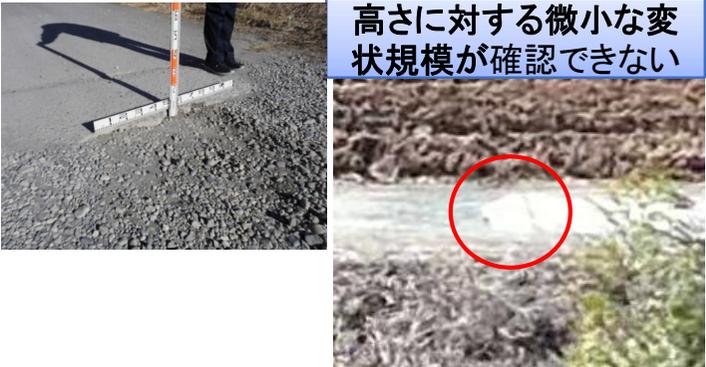
<p>高さに対する微小な変状規模が確認できない</p>

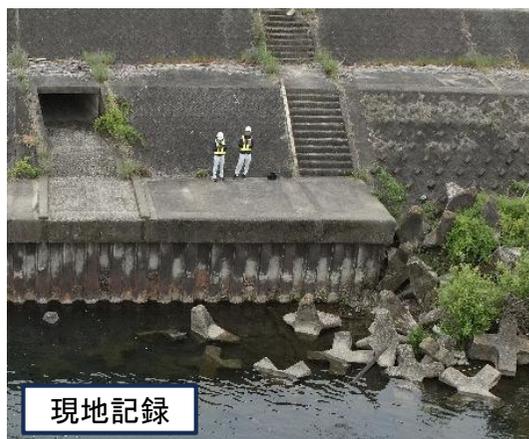
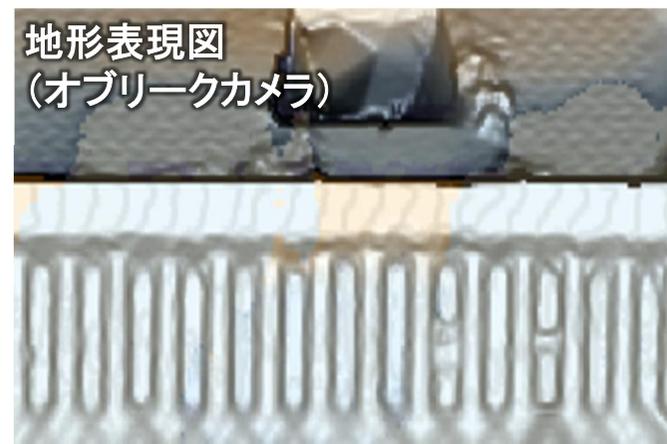
オブリークカメラにて識別が可能な事例： 堤防No.19 鋼矢板の変形、はらみ出し、破損

本項目は、鋼矢板が腐食等で一部欠損している場所を代替地として計測を行った。近赤外レーザの場合、笠コンクリートのに阻まれて鋼矢板上部に点が当たらず、また下部も当たる点が少なく、形状評価が困難であった。一方でオブリークカメラは、点検図で当該箇所の部分変形が確認できた。鋼矢板は垂直に設置されているため、側面を捉えることができるオブリークカメラによる計測等が望ましいと考えられる。

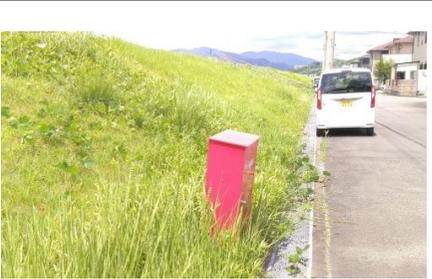
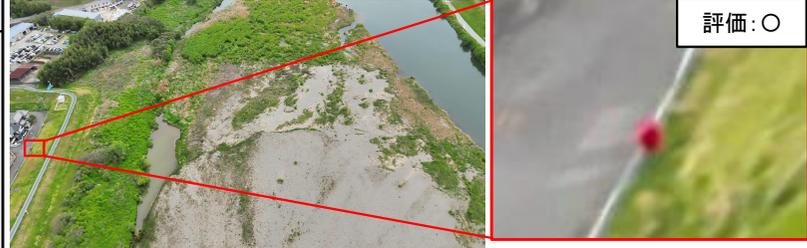
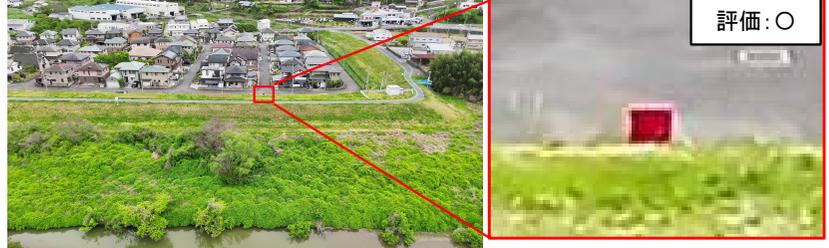
<p>RiMaDISの記録 不法占用(ホース格納庫)</p>

<p>評価: ○</p>
<p>低解像度でも不法占用物の存在を把握可能だが、解像度が高いほうが視認しやすい例</p>		
<p>模倣物 ベンチ</p>

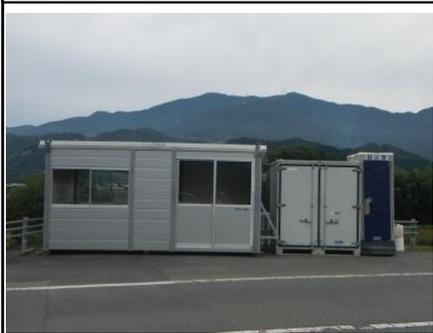
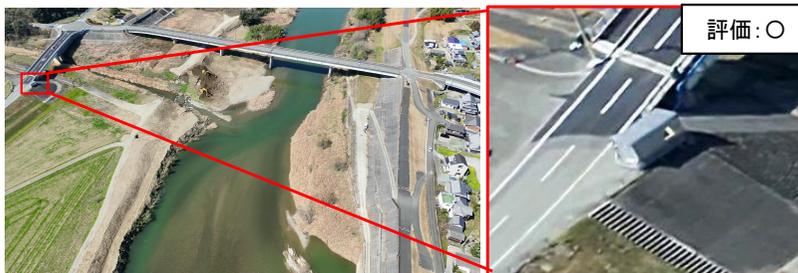
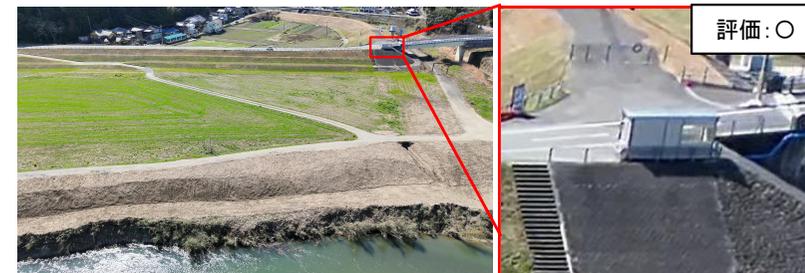
#### No.5 占用状況

RiMaDISの記録  
工事休憩ハウス

低解像度でも占用状況を確認できる例

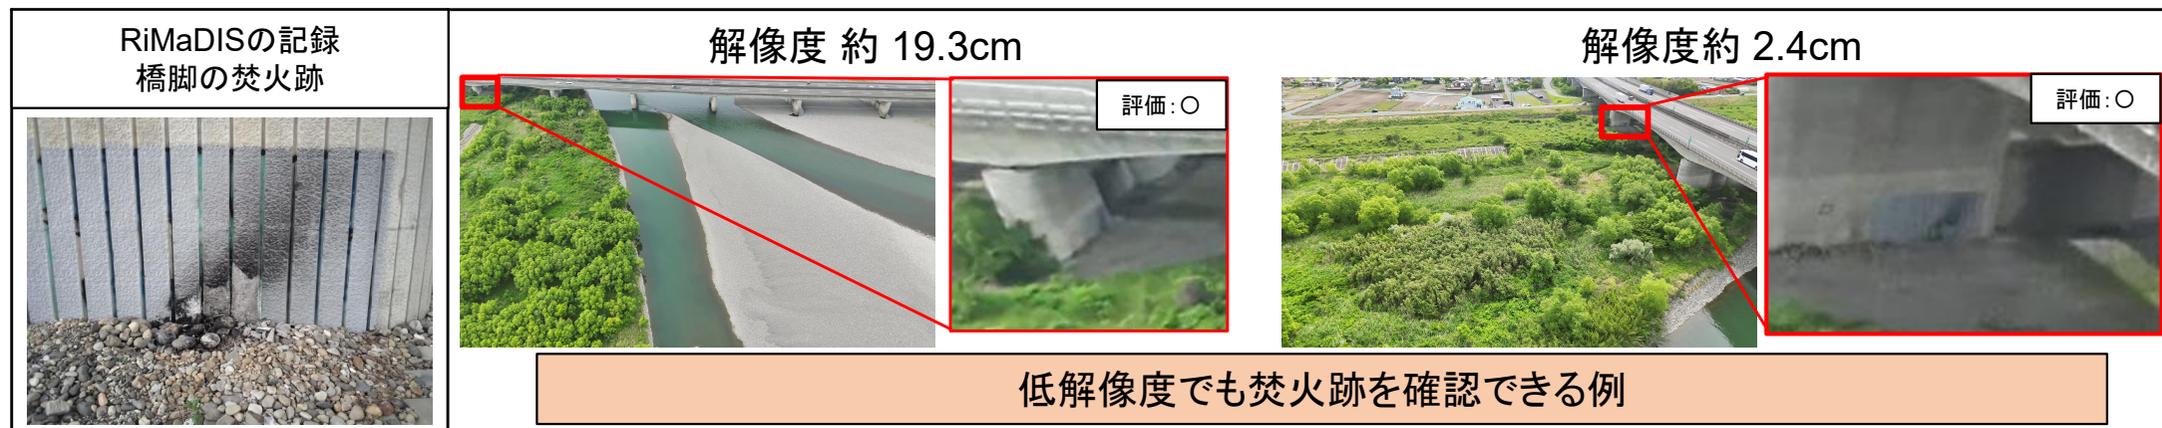
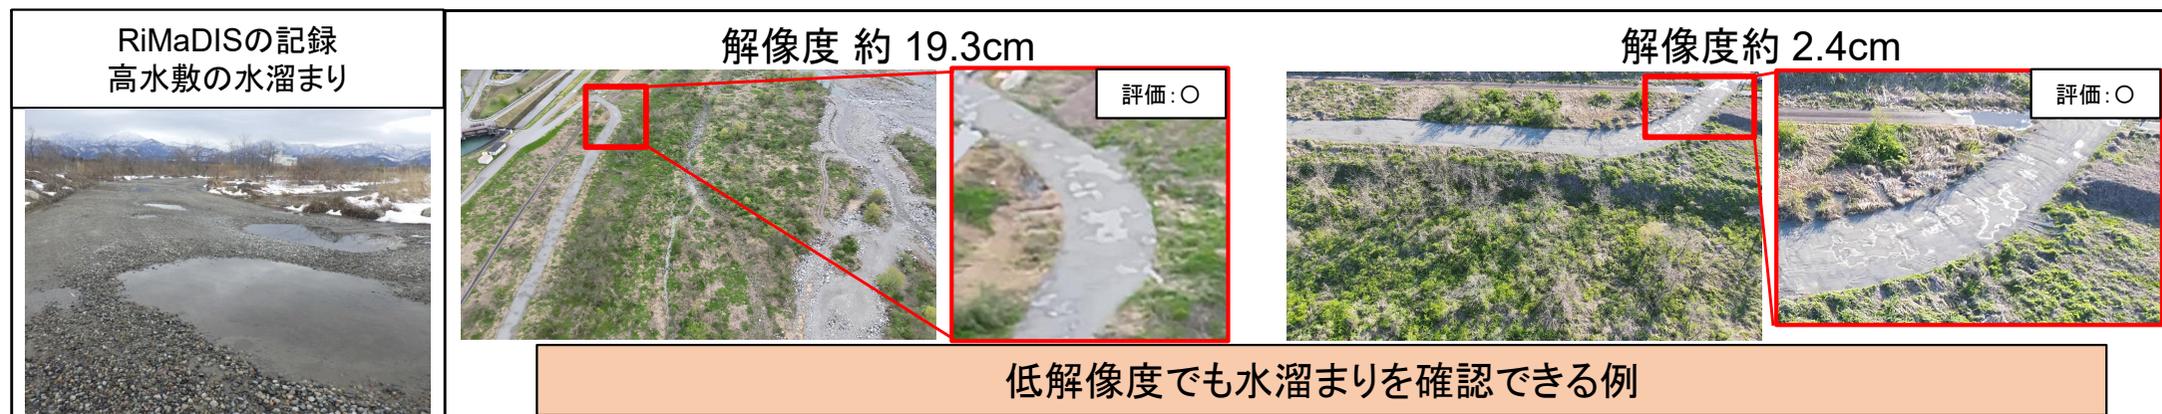
- No.17河川の損傷では、検証例とした焚火や通路の轍掘れの場合、概ね識別可能であった。

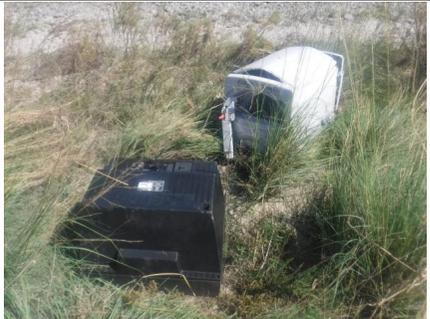
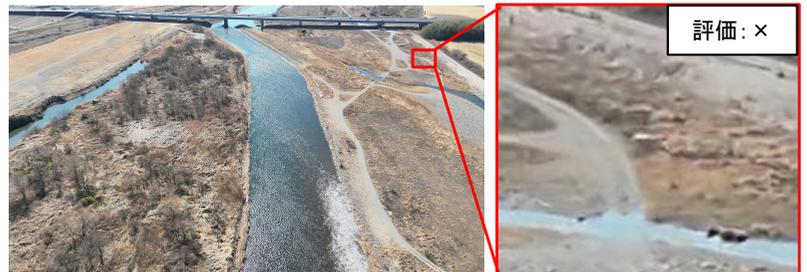
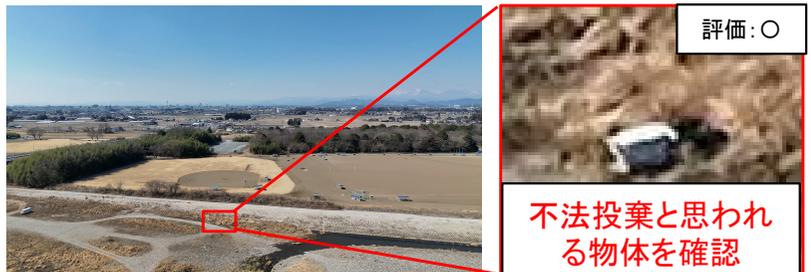
<p>RiMaDISの記録 テレビ・洗濯機の不法投棄</p>

<p>評価: ×</p>	<p>解像度 約 2.4cm</p>

<p>評価: ○</p> <p>不法投棄と思われる物体を確認</p>
<p>高解像度にすることで不法投棄物の確認が可能になる例</p>

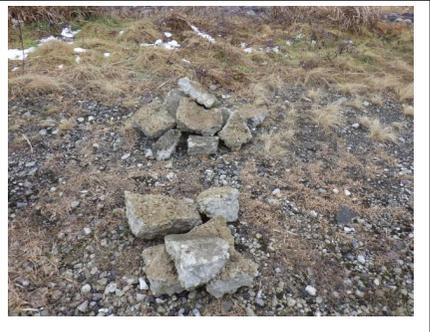
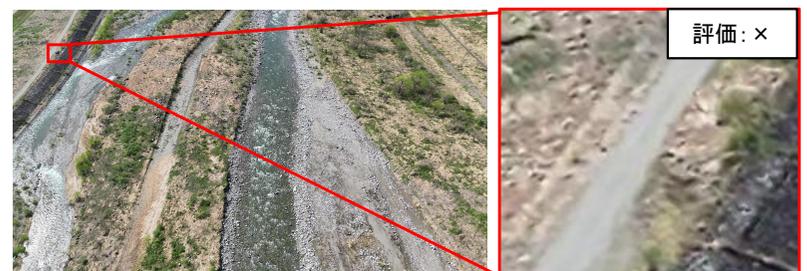
<p>RiMaDISの記録 コンクリート殻の不法投棄</p>

<p>評価: ×</p>	<p>解像度 約 2.4cm</p>

<p>評価: ×</p> <p>自然物か人工物かの把握が困難</p>
<p>高解像度でも不法投棄物を確認できない例</p>

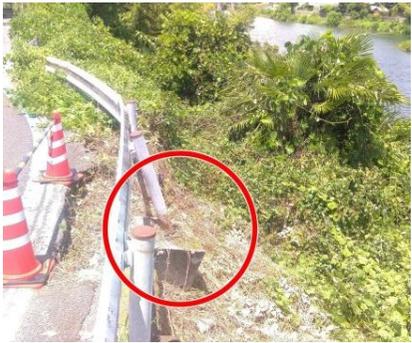
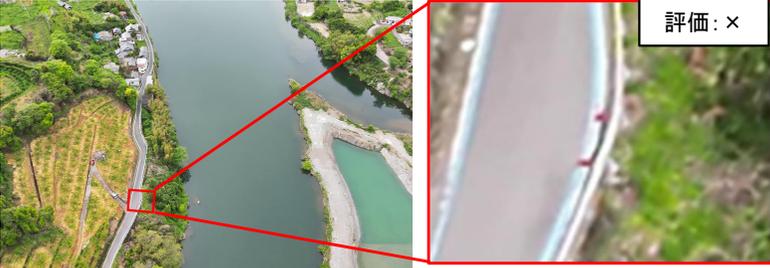
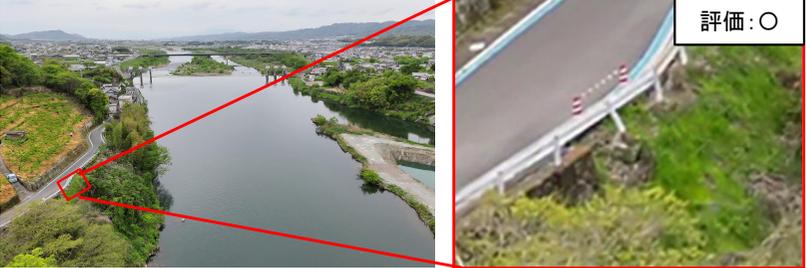
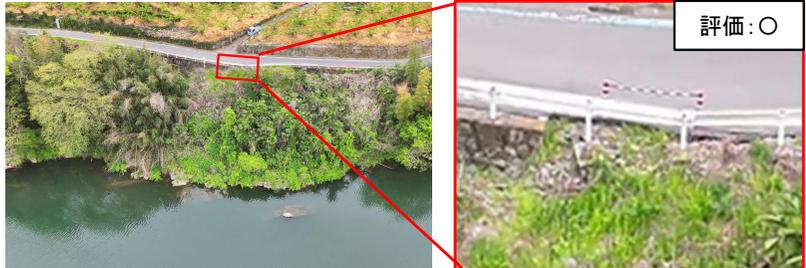
RiMaDISの記録  
ガードレール支柱基礎部崩落

評価: ×

評価: ○

高解像度にすることで堤防の状況が確認できる例

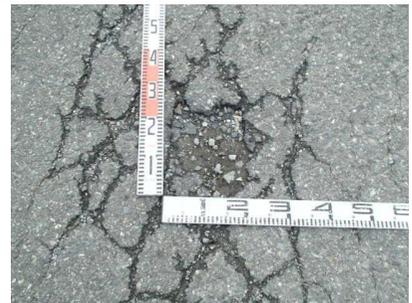
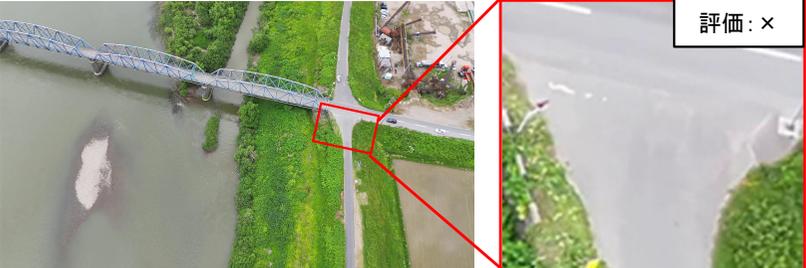
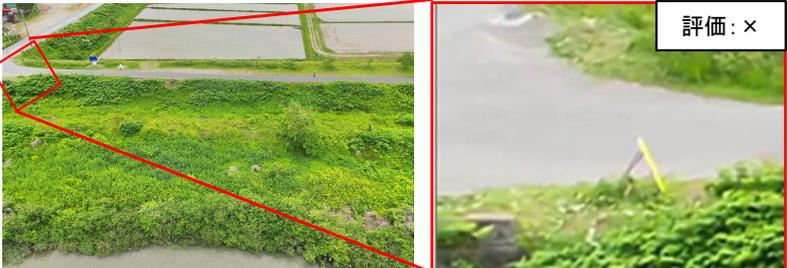
RiMaDISの記録  
堤防天端舗装のポットホール

評価: ×

高解像度でも堤防天端の変状を確認できない例

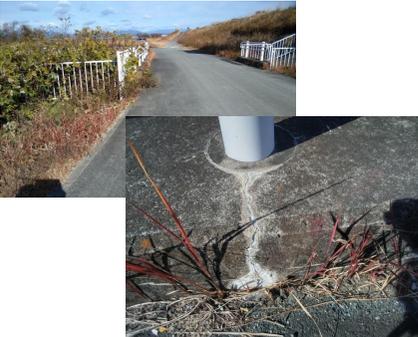
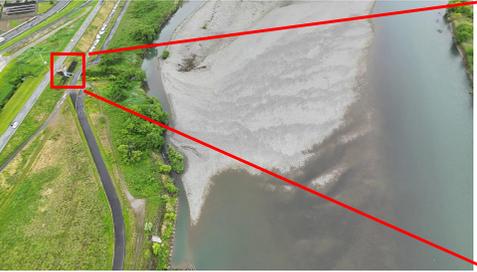
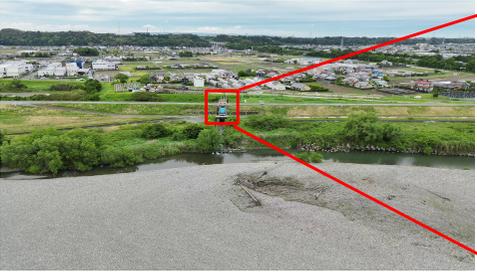
<p>RiMaDISの記録 樋管管理橋の転落防止柵の クラック</p>

<p>評価: ×</p> <p>解像度約 2.4cm</p>

<p>評価: ×</p> <p>対象物が小さく高解像度でも確認ができない例</p>
--	--

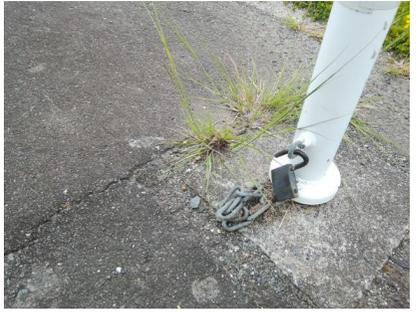
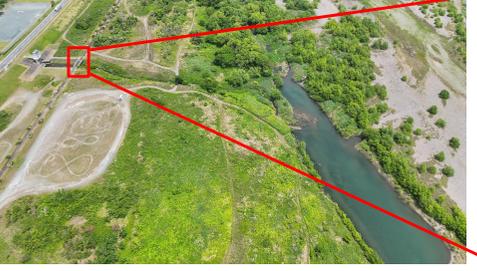
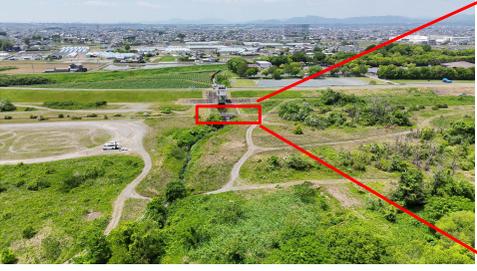
<p>RiMaDISの記録 樋管周辺の車止め鍵劣化</p>

<p>評価: ×</p> <p>解像度約 2.4cm</p>

<p>評価: ×</p> <p>対象物が小さく高解像度でも確認できない例</p>
--	---

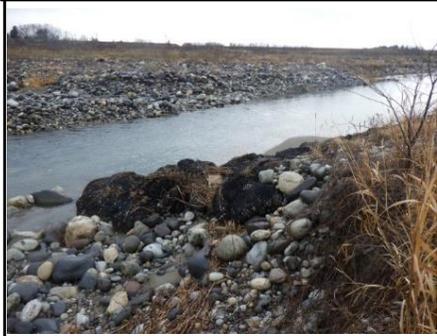
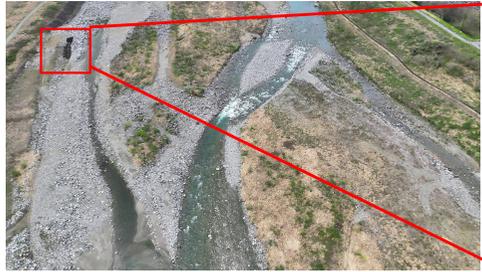
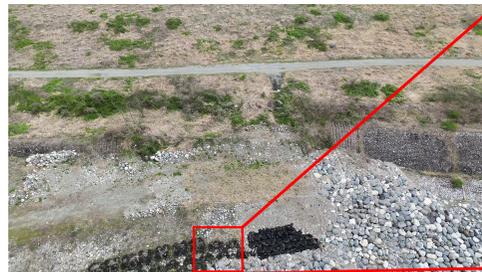
RiMaDISの記録  
護岸の状況・巨石等の流出

評価: ×

評価: ○

高解像度にすることで護岸の石の大きさ・分布の確認が可能になる例

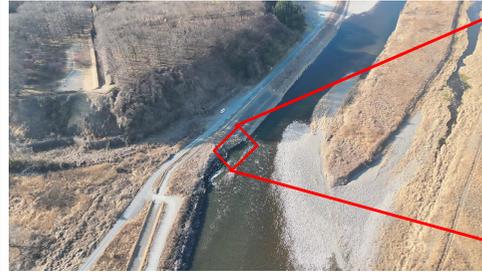
RiMaDISの記録  
カゴマット下部の劣化腐食

評価: ×

高解像度でもかごマット下部の劣化状況を確認できない例

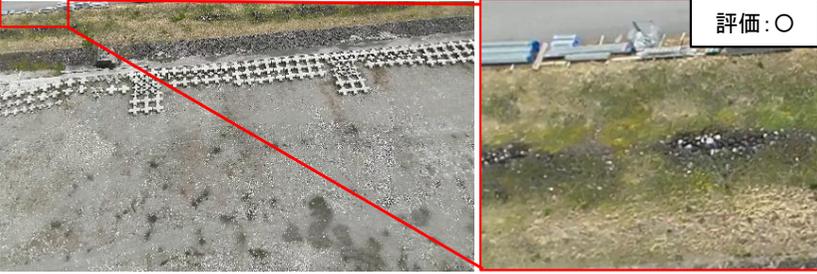
<p>RiMaDISの記録 河川管理用通路に仮置きされた資材</p>	<p>解像度 約 19.3cm</p>

<p>評価: ○</p>	<p>解像度 約 2.4cm</p>

<p>評価: ○</p>
<p>低解像度でも河川管理用通路に仮置きされた資材を確認できる例</p>

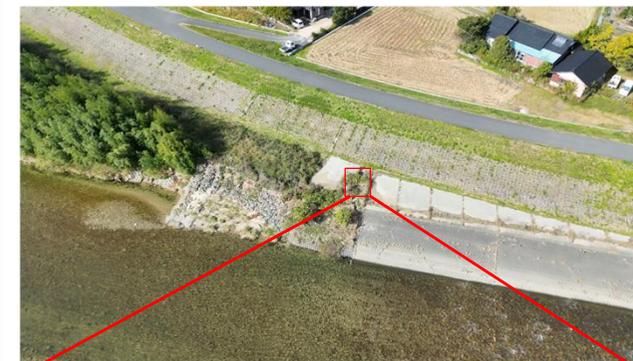
RiMaDISの記録  
車止め塗料の劣化及び支柱  
に鍵の設置が無いことを確認

評価: ×

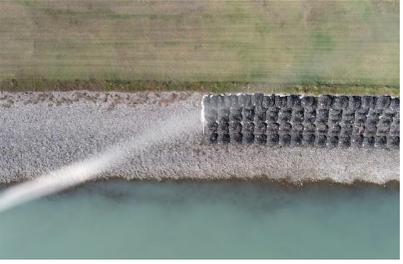
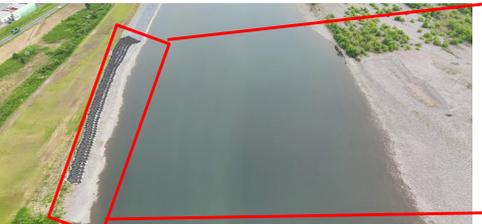
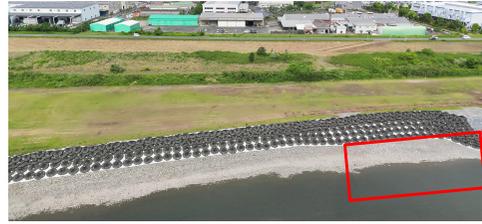
- **No. 30 河岸の状況**では、解像度に関わらず概ね7~8割の識別率となった。

<p>RiMaDISの記録 河岸の浸食状況</p>

<p>解像度 約 19.3cm</p>

<p>評価: ○</p>	<p>解像度 約 2.4cm</p>

<p>評価: ○</p>
<p>解像度にかかわらず河岸の侵食状況が確認できる例</p>		
<p>RiMaDISの記録 下流部の流木の散乱</p>

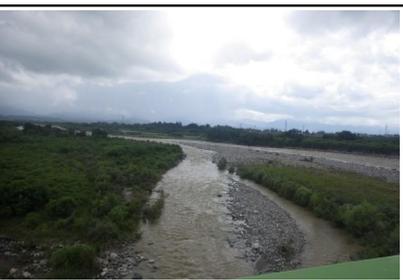
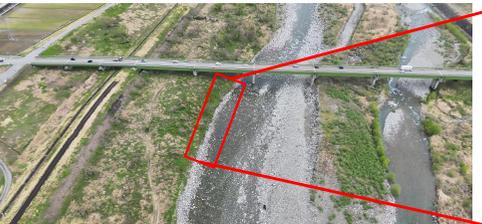
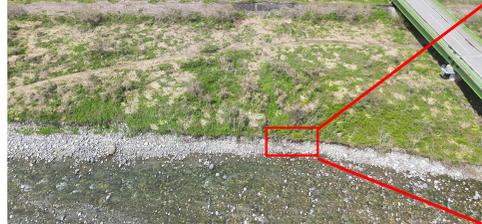
<p>解像度 約 19.3cm</p>

<p>評価: ×</p>	<p>解像度 約 2.4cm</p>

<p>評価: ○</p>
<p>高解像度にすることで河岸の流木が確認できる例</p>		
<p>RiMaDISの記録 隔壁等の摩耗、鉄筋の露出、 袋詰め玉石の流失、ブロック の破損や流失</p>

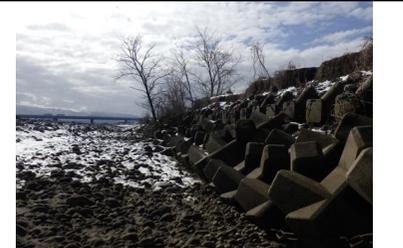
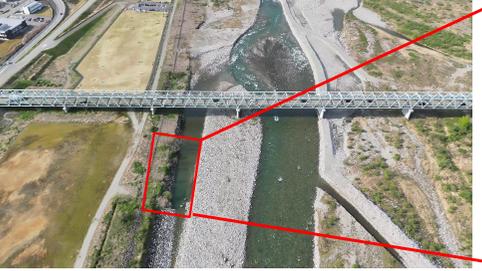
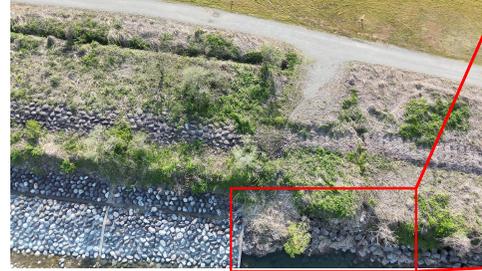
<p>解像度 約 19.3cm</p>

<p>評価: ×</p>	<p>解像度 約 2.4cm</p>

<p>評価: ×</p>
<p>対象物が細かく、高解像度でも河岸の状況を確認できない例</p>
