# 実証試験①の実施報告

令和7年12月22日

# 1. 実証試験①の試験概要

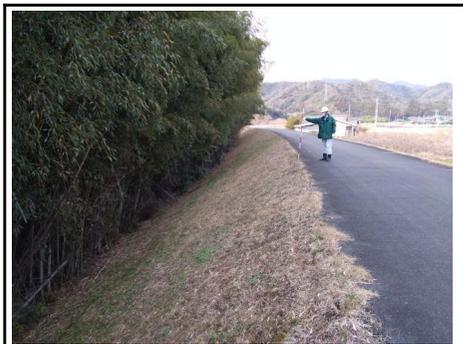
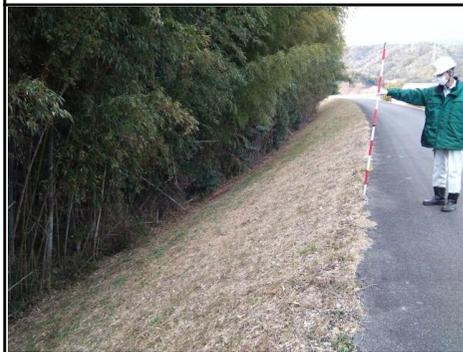
点検項目 (堤防等河川管理施設及び河道の点検・評価要領)	No	評価数	高解像度カメラ			評価数	近赤外レーザ		評価数	グリーンレーザ		評価数	オブリークカメラ		【推奨】計測手法
			識別率				識別率			識別率			識別率		
			解像度 1cm	解像度 2cm	解像度 3cm		点密度 400点	点密度 200点		点密度 400点	点密度 200点		点密度 400点	点密度 200点	
樹木の進入	10	2	0%	0%	0%										なし

解像度1.0cm (識別不可能)	解像度2.0cm (識別不可能)	解像度3.0cm (識別不可能)
拡大図 (識別不可能)	拡大図 (識別不可能)	拡大図 (識別不可能)

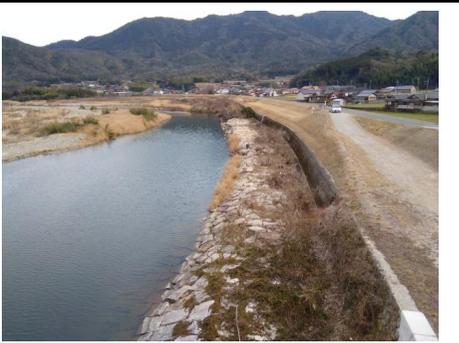
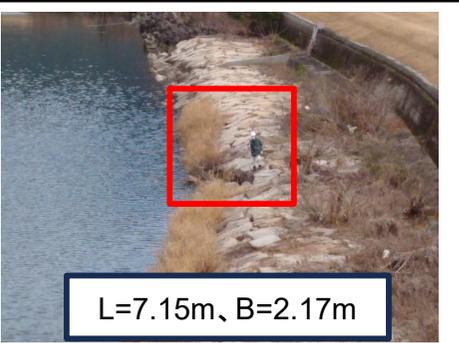
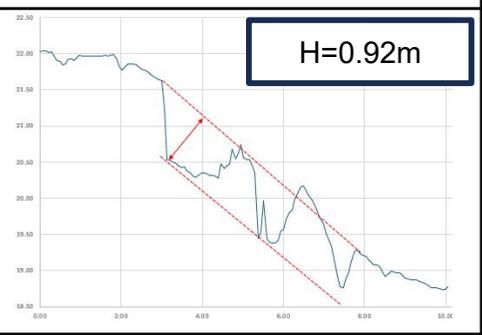
■オルソ画像および点群データより作成した点検図

大規模な洗堀や護岸等の破損を伴うものであれば、大規模な洗堀であればオルソ画像でも識別することは可能。また、グリーンレーザ点群は水中も計測できるため、陸上からではわかりにくい水中部の状態をより詳細に確認することができる。

解像度1.0cm  
(識別可能)

解像度2.0cm  
(識別可能)

解像度3.0cm  
(識別可能)

(点密度200点/m<sup>2</sup>)  
(識別可能)

微地形解析図(点密度200点/m<sup>2</sup>)  
(識別可能)

断面図(点密度200点/m<sup>2</sup>)  
(識別可能)

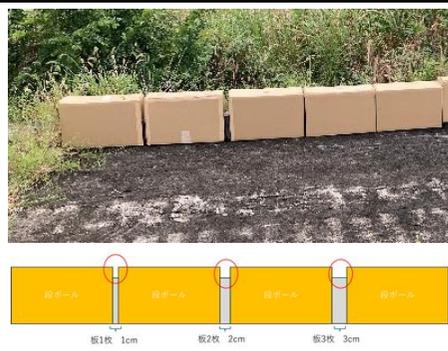
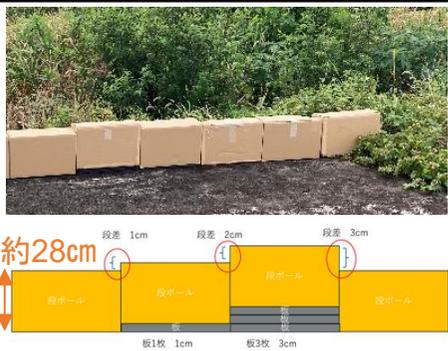
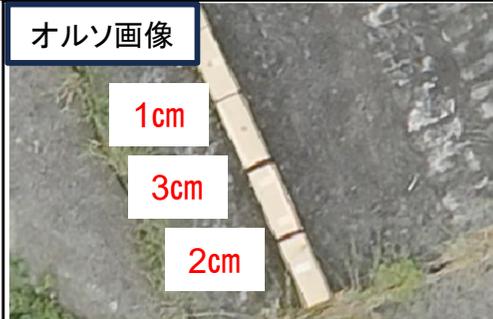
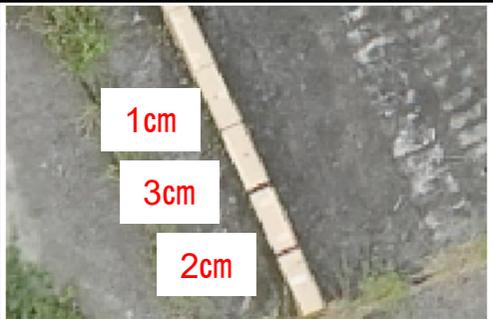
模擬体(クラック)

模擬体(段差)

オルソ画像  
解像度1.0cm  
(1cm幅の開きまで識別可能)

解像度2.0cm  
(1cm幅の開きまで識別可能)

解像度3.0cm  
(2cm幅の開きまで識別可能)

近赤外  
連続標高図(点密度400点/m<sup>2</sup>)  
(3cmの段差も識別不可能)

断面図(点密度400点/m<sup>2</sup>)  
(3cmの段差も識別不可能)

オブリーク  
連続標高図(解像度0.5cm)  
(3cmの段差も識別不可能)

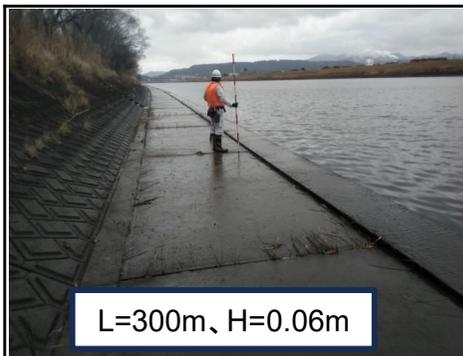
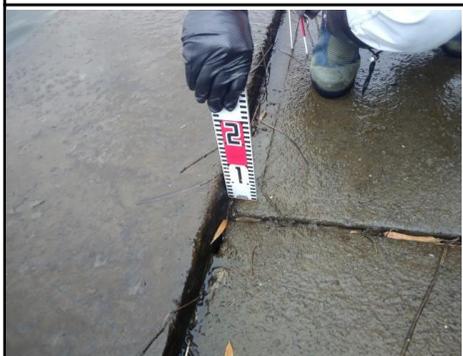
RiMaDISの記録(遠景)

鉛直方向の変状について、オルソ画像では発見することはできないが、グリーンレーザ点群を用いることで、沈下の大きさや範囲を確認することができる。また、位置情報が記録されているため、異なる時期に計測をすることで進行性の評価が可能と考える。

L=300m、H=0.06m

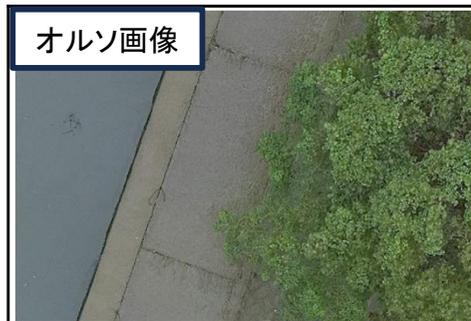
オルソ画像

解像度1.0cm  
(識別不可能)

解像度2.0cm  
(識別不可能)

解像度3.0cm  
(識別不可能)

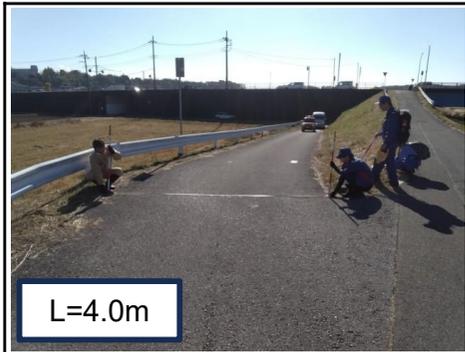
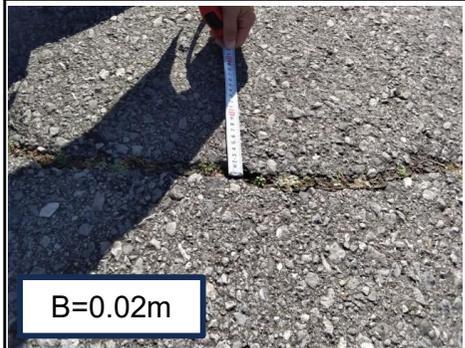
RiMaDISの記録(全景)

土堤の亀裂の評価で代替した。オルソ画像で点検評価要領(※)でb評価となる堤防天端舗装のクラックを確認可能であった。解像度が高いほど検出率も上昇するため、解像度は1.0cmが望ましい。

解像度1.0cm (識別可能)	解像度2.0cm (識別可能)	解像度3.0cm (幅の識別が不可能)
変状箇所の拡大	変状箇所の拡大	変状箇所の拡大

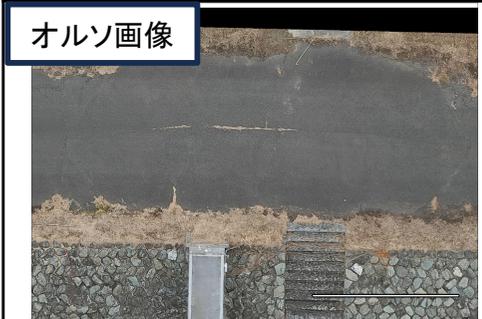
解像度1.0cm  
(識別不可能)

連続標高図(点密度400点/m2)  
(識別可能)

連続標高図(点密度200点/m2)  
(識別可能)

断面図(点密度400点/m2)  
(識別可能)

断面図(点密度200点/m2)  
(識別可能)

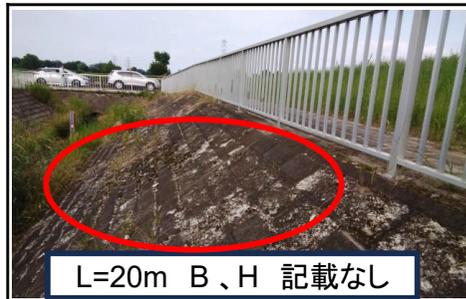
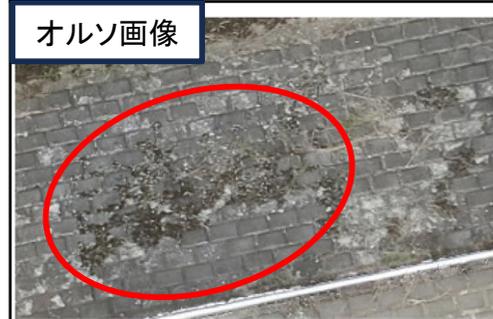
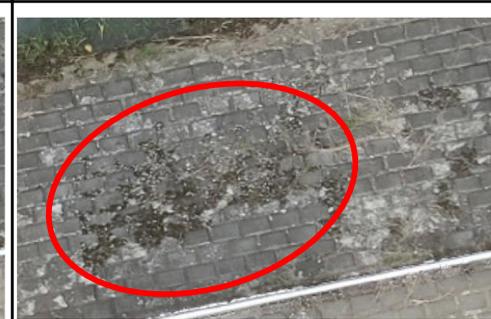
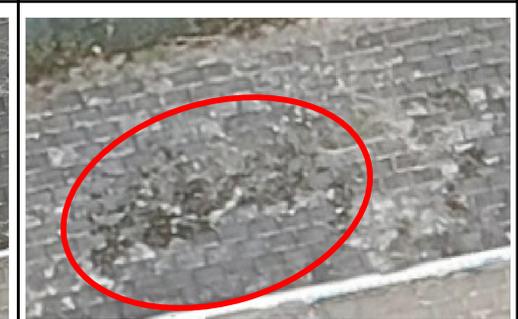
RiMaDISの記録

オルソ画像で取り付け護岸の表面の割れや樹木の侵入を確認することが可能であったが、樹木下の目地の緩み等は確認できない。またクラック幅の計測等は、土堤No.1亀裂等と同様に解像度1.0cmであることが望ましい。

### ● 取付護岸の表面の割れ

解像度1.0cm (識別可能)

解像度2.0cm (識別可能)

解像度3.0cm (識別可能)

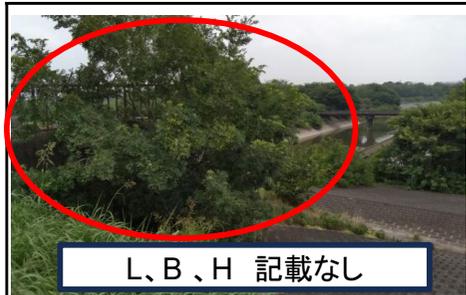
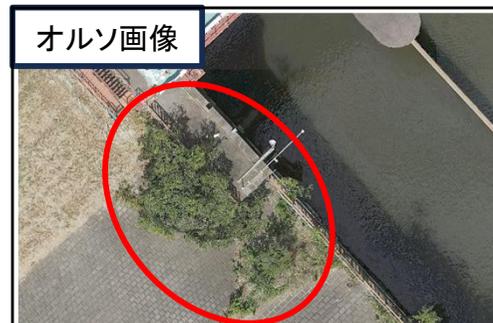
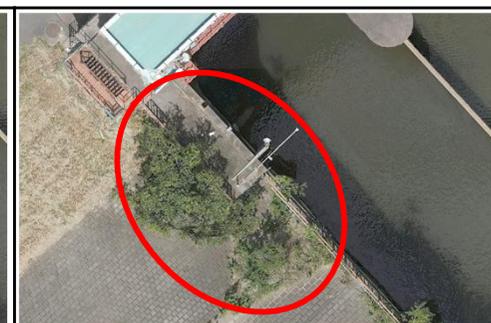
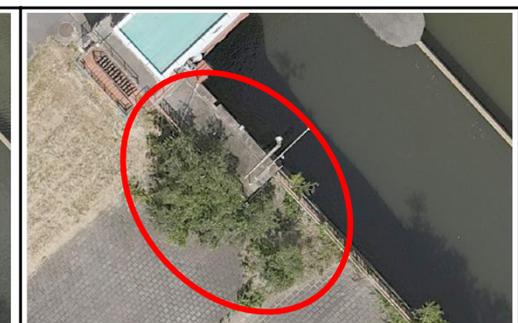
RiMaDISの記録

### ● 取付護岸の緩み(樹木)

解像度1.0cm (樹木を確認可能)

解像度2.0cm (樹木を確認可能)

解像度3.0cm (樹木を確認可能)

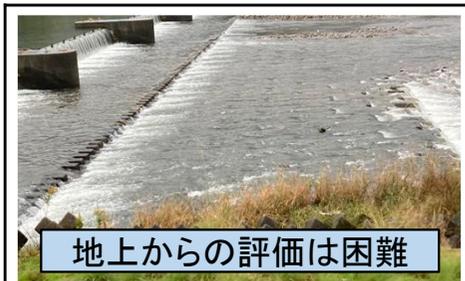
地上写真

本項目は代替地で実験を行った。堰柱、床版、胸壁、翼壁といった直壁の確認は困難である。水叩きについては、堰において形状が確認できたので、水の濁りや波立ちがなければ、点検評価要領(※)でd評価となる構造耐力に影響する断面欠損は確認可能と考えられる。

### ●堰の水叩き

地上からの評価は困難

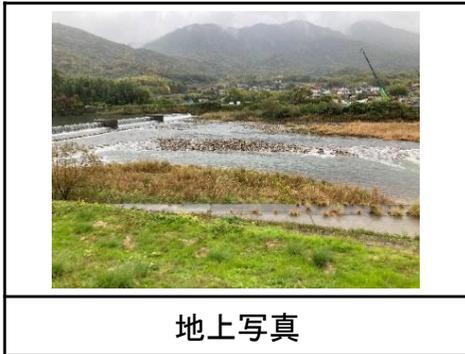
### ●土砂堆積(堰の下流)

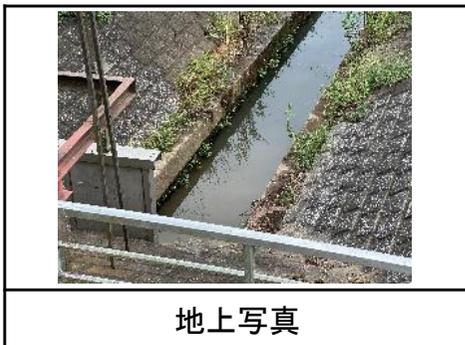
### ●水路内土砂堆積(濁りあり)

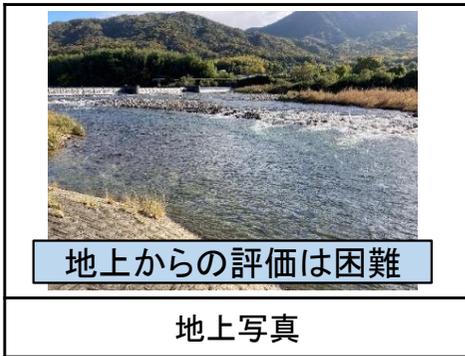
### ●河床

オルソ画像	グリーン	グリーン
解像度1.0cm (識別不可能)	微地形表現図(点密度400点/m <sup>2</sup> ) (識別可能)	微地形表現図(点密度200点/m <sup>2</sup> ) (識別可能)

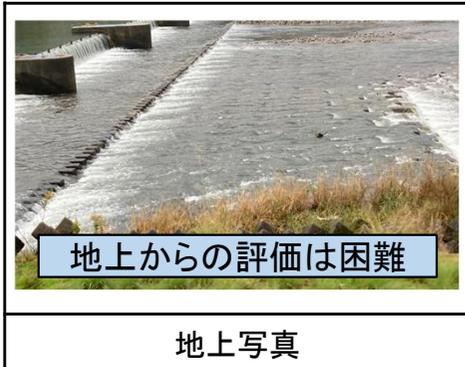
### ●護床工

オルソ画像	グリーン	グリーン
オルソから計測: ブロック幅0.40m	点検図(点密度高) から計測: ブロック幅0.42m	点検図(点密度高) から計測: ブロック幅0.42m
解像度1.0cm (識別可能)	微地形表現図(点密度400点/m <sup>2</sup> ) (識別可能)	微地形表現図(点密度200点/m <sup>2</sup> ) (識別可能)

差なし

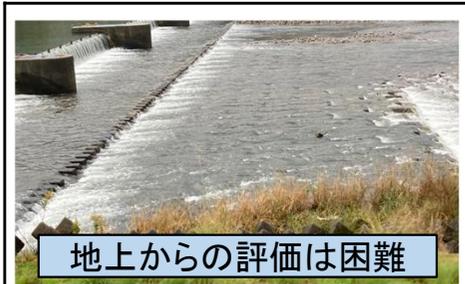
本項目は代替地で実験を行った。床版については、グリーンレーザで護床工の形状が確認できたので、水の濁りや波立ちがなければ点検評価要領(※)でd評価となる構造耐力に影響する断面欠損は確認可能と考えられる。堰柱、門柱等については、変状箇所は側面・内部が中心であり、一連の点検計測を想定したUAVからの確認は困難。

### ●護床工

地上からの評価は困難

オルソ画像	グリーン	
オルソから計測: ブロック幅0.40m	点検図(点密度高)から計測: ブロック幅0.42m	点検図(点密度高)から計測: ブロック幅0.42m
解像度1.0cm (識別可能)	微地形表現図(点密度400点/m2) (識別可能)	連続標高図(点密度200点/m2) (識別可能)

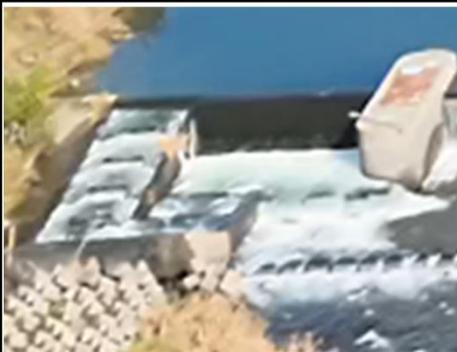
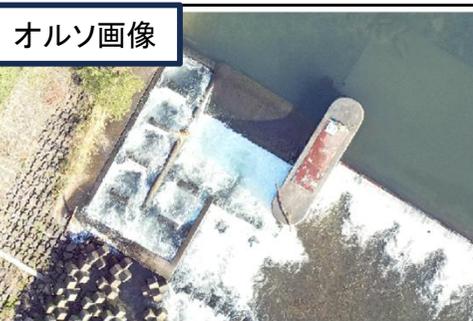
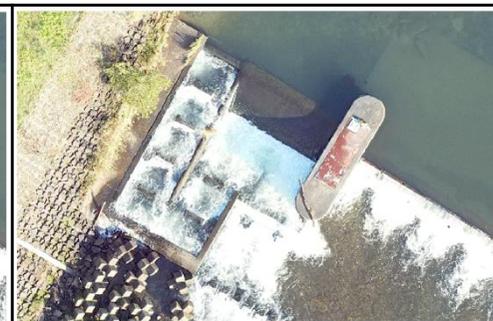
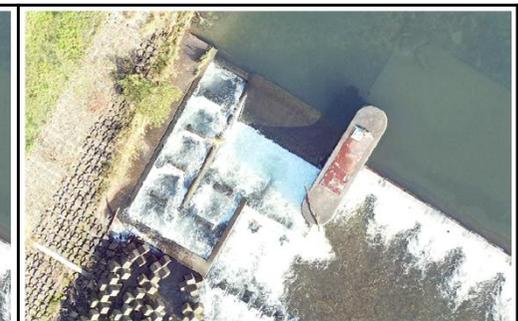
UAV動画キャプチャ

本項目は代替地で実験を行った。魚道水路底は、波立ちのためオルソ画像で確認できなかった。また、グリーンレーザ点群の取得も困難であるため、一連の点検計測を想定したUAVから、点検評価要領(※)でd評価となるような構造耐力に影響する断面欠損等の確認は困難である。

解像度1.0cm  
(識別不可能)

解像度2.0cm  
(識別不可能)

解像度3.0cm  
(識別不可能)

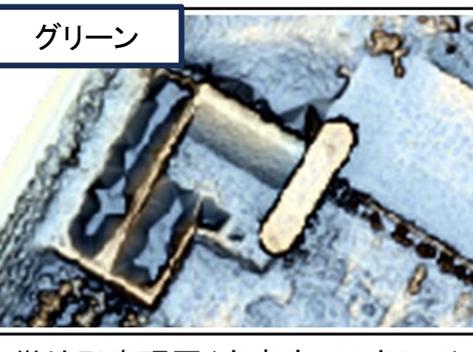
微地形表現図(点密度400点/m2)  
(識別不可能)

連続標高図(点密度400点/m2)  
(識別不可能)

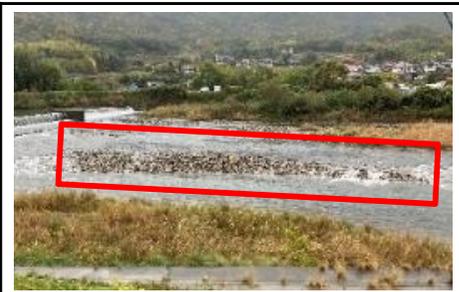
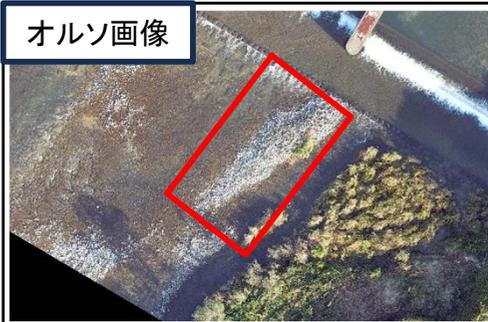
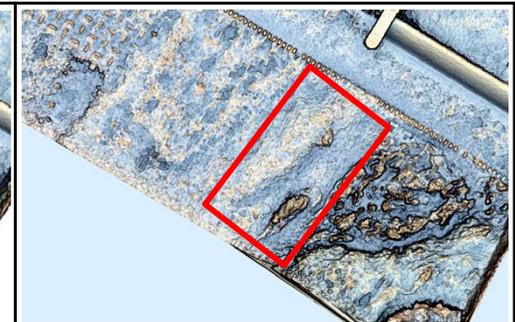
## ●土砂堆積

地上写真

解像度1.0cm  
(識別可能)

微地形表現図(点密度400点/m<sup>2</sup>)  
(識別可能)

微地形表現図(点密度200点/m<sup>2</sup>)  
(識別可能)

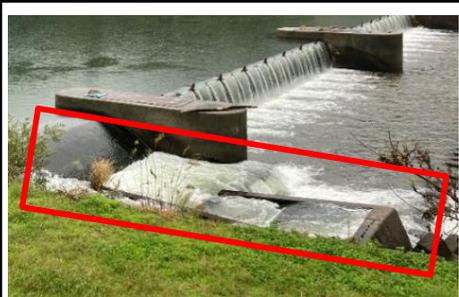
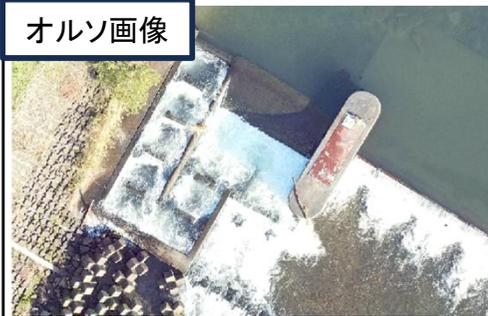
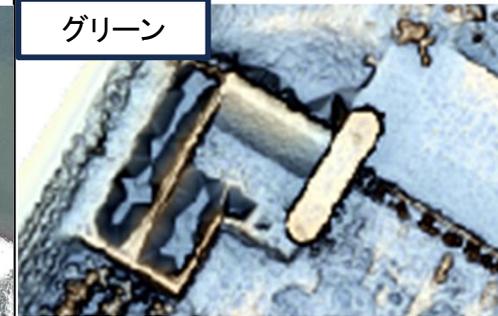
## ●魚道

解像度1.0cm  
(識別不可能)

微地形表現図(点密度400点/m<sup>2</sup>)  
(識別不可能)

連続標高図(点密度400点/m<sup>2</sup>)  
(識別不可能)

魚道水路は  
波立ちがあるため  
確認不可

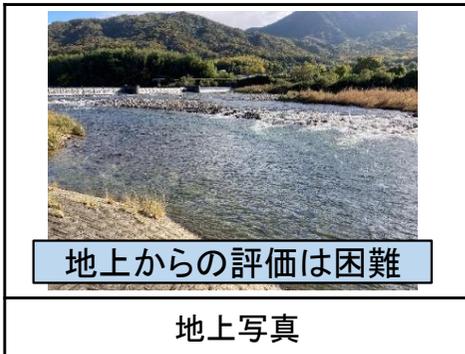
### ●河床

オルソ画像	グリーン	
解像度1.0cm (識別不可能)	微地形表現図(点密度200点/m <sup>2</sup> ) (識別可能)	微地形表現図(点密度400点/m <sup>2</sup> ) (識別可能)

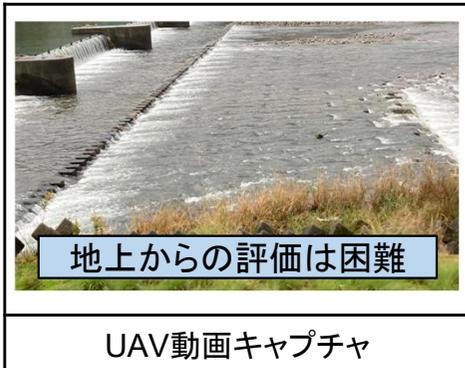
### ●護床工

オルソ画像	グリーン	
オルソから計測: ブロック幅0.40m	点検図(点密度低) から計測: ブロック幅0.42m	点検図(点密度高) から計測: ブロック幅0.42m
解像度1.0cm (識別可能)	微地形表現図(点密度200点/m <sup>2</sup> ) (識別可能)	微地形表現図(点密度400点/m <sup>2</sup> ) (識別可能)

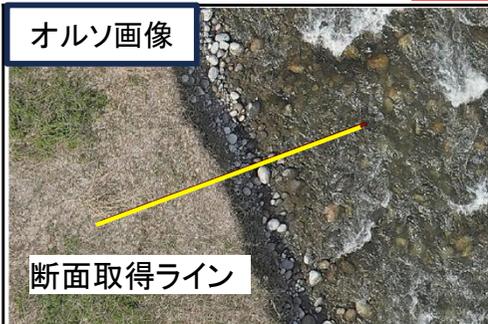
本項目は代替地で実験を行った。グリーンレーザ点群で、勾配が急になっている河岸の範囲と断面を確認することができたため、河岸侵食も確認可能といえる。

解像度1.0cm  
(識別不可能)

連続標高図(点密度400点/m<sup>2</sup>)  
(識別可能)

連続標高図(点密度200点/m<sup>2</sup>)  
(識別可能)

断面図(点密度400点/m<sup>2</sup>)  
(識別可能)

微地形表現図(点密度400点/m<sup>2</sup>)  
(識別可能)

微地形表現図(点密度200点/m<sup>2</sup>)  
(識別可能)

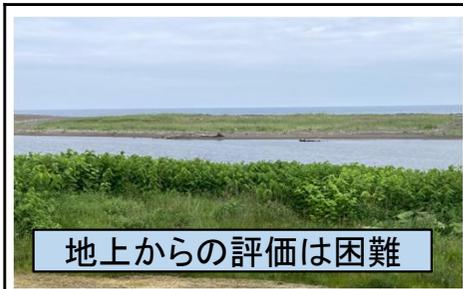
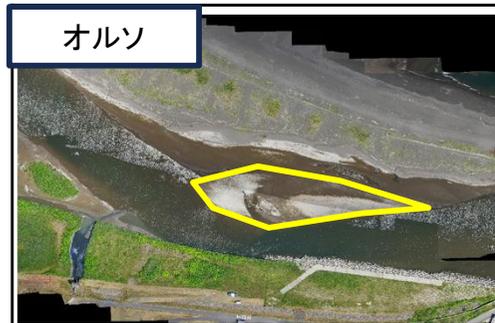
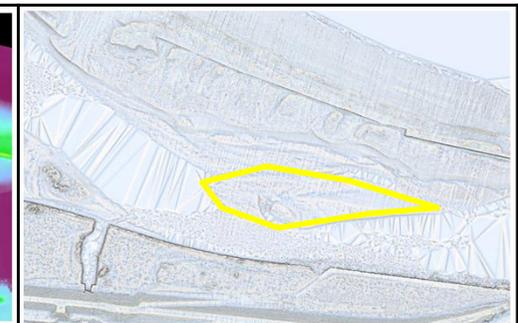
### ●河口砂州

解像度1.5cm  
(識別可能)

標高段彩図(点密度250点/m2)  
(識別可能)

傾斜解析図(点密度250点/m2)  
(識別可能)

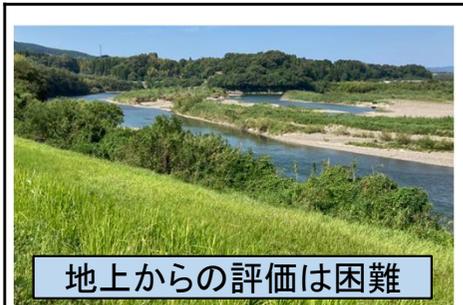
### ●砂州

断面図(点密度400点/m2)  
(識別可能)

標高段彩図(点密度400点/m2)  
(識別可能)

標高段彩図(点密度200点/m2)  
(識別可能)
