土砂災害発生件数

- 平成30年の土砂災害発生件数は3,459件で、集計を開始した昭和57年以降最多件数を記録。
- 集計開始以降における平均発生件数（1,015件）の約3.4倍を記録。

# 北海道胆振東部地震による土砂災害発生状況

## 平成30年7月豪雨による土砂災害の検証結果

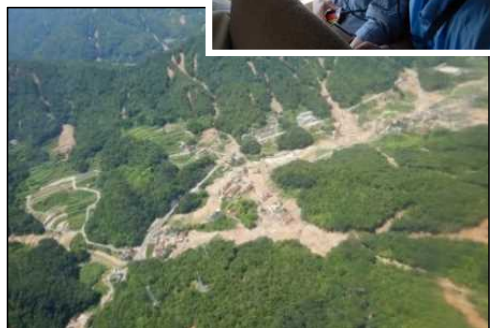
ヘリ調査（広島県呉市安浦町）

- 総雨量400mmを超えた箇所に災害の箇所が集中。
- 災害の形態としては、平成29年7月の九州北部豪雨に類似。
- 現状では二次災害が直ちに発生するような状況ではないが、大雨が降れば溪流内に残っている土砂が流出する危険性は高い。
- カメラによる監視体制の確保、河道に堆積した土砂の撤去、大型土のうによる氾濫防止対策などが必要

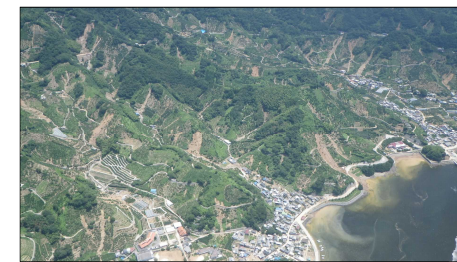
ヘリ調査（宇和島市吉田町）

- 土砂災害の規模は、今治・松山の島嶼部では比較的小さく、宇和島市ではやや大きい傾向にあり、構成する地質の違いに起因すると考えられる。
- 土砂災害が発生した箇所およびその近傍では、その後の弱い雨でも土砂災害が発生・拡大する可能性があるため、注意が必要。

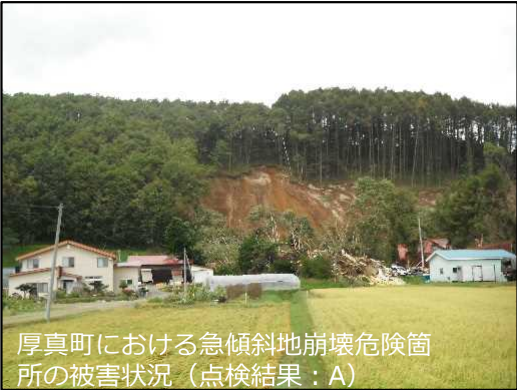
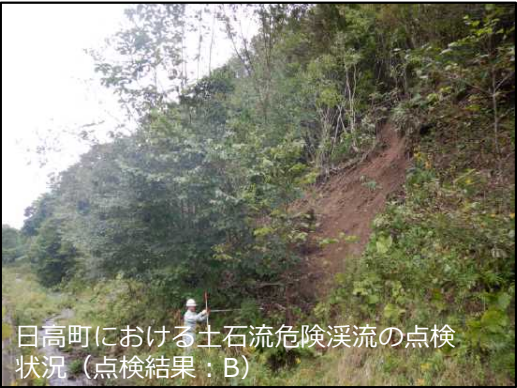
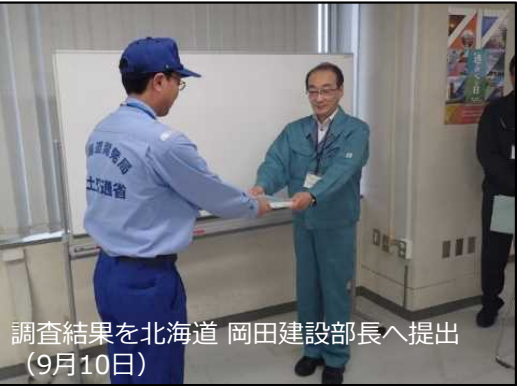
点検の状況

点検結果

- A : 応急的な対応が必要なもの
- B : 当面は警戒避難体制を確保し、必要に応じ対応するもの
- C : 特に変化はなく緊急度は低い、降雨状況によっては注意するもの

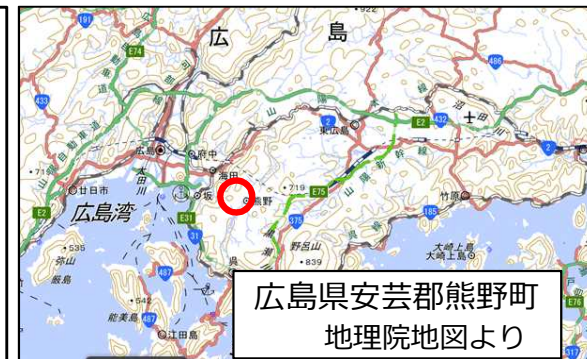
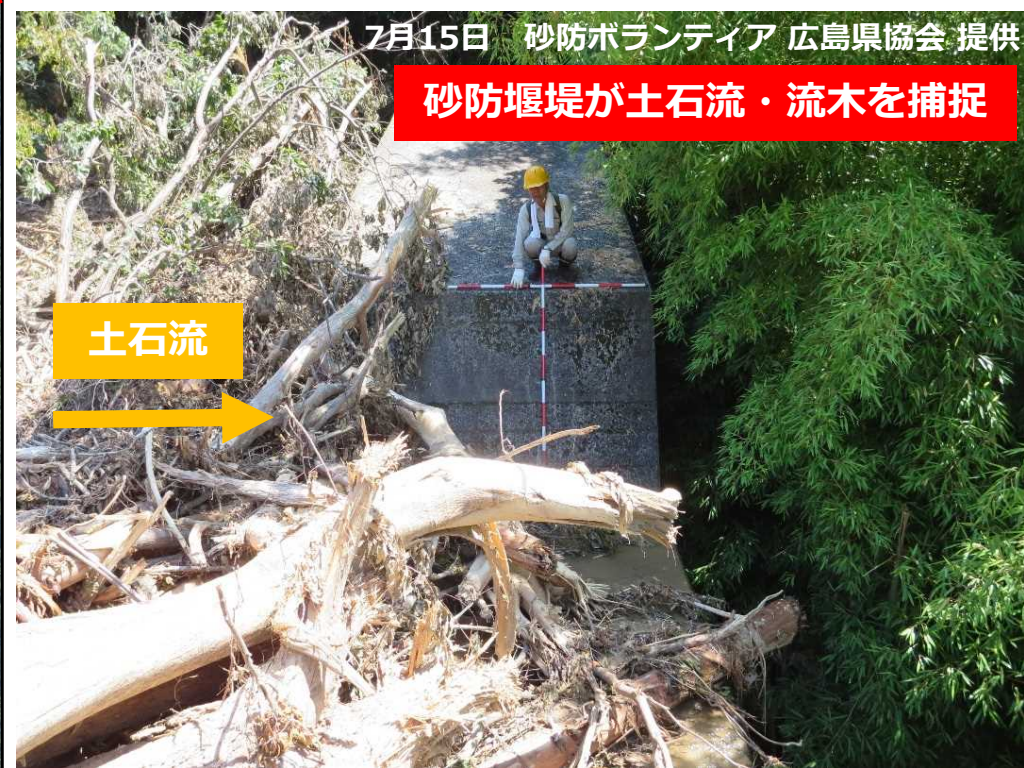
たきがたにがわ

■ 広島県安芸郡熊野町の滝ヶ谷川において広島県の砂防堰堤が土石流・流木を捕捉

砂防堰堤が土石流・流木を捕捉

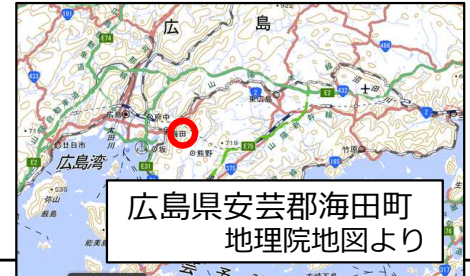
みさこがわ

■ 広島県安芸郡海田町の三迫川において広島県の砂防堰堤が土石流・流木を捕捉

砂防堰堤が  
土石流・流木を捕捉

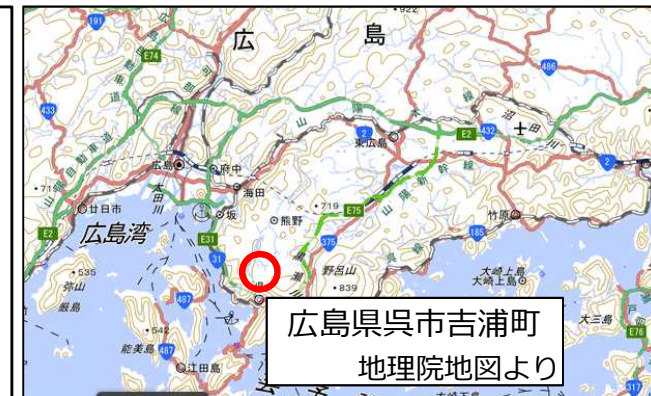
みやがわだいにしせん

■ 広島県呉市吉浦町の宮川第2支川において広島県の砂防堰堤が土石流・流木を捕捉

砂防堰堤が土石流・流木を捕捉

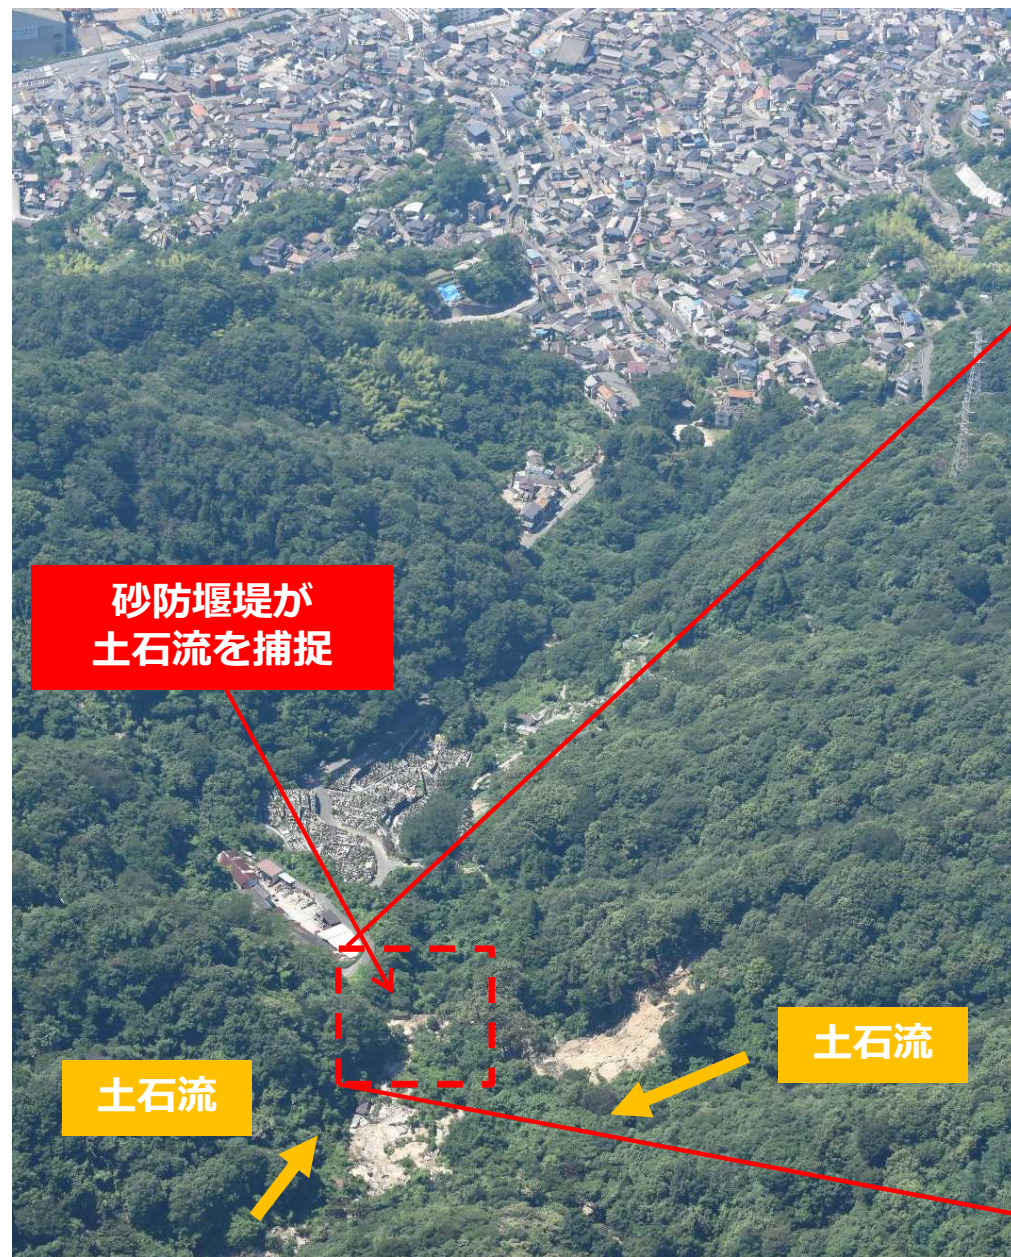
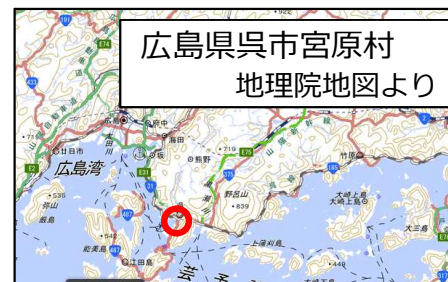
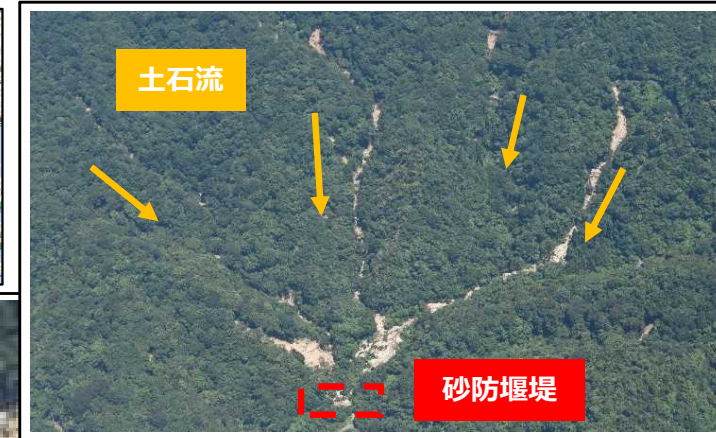
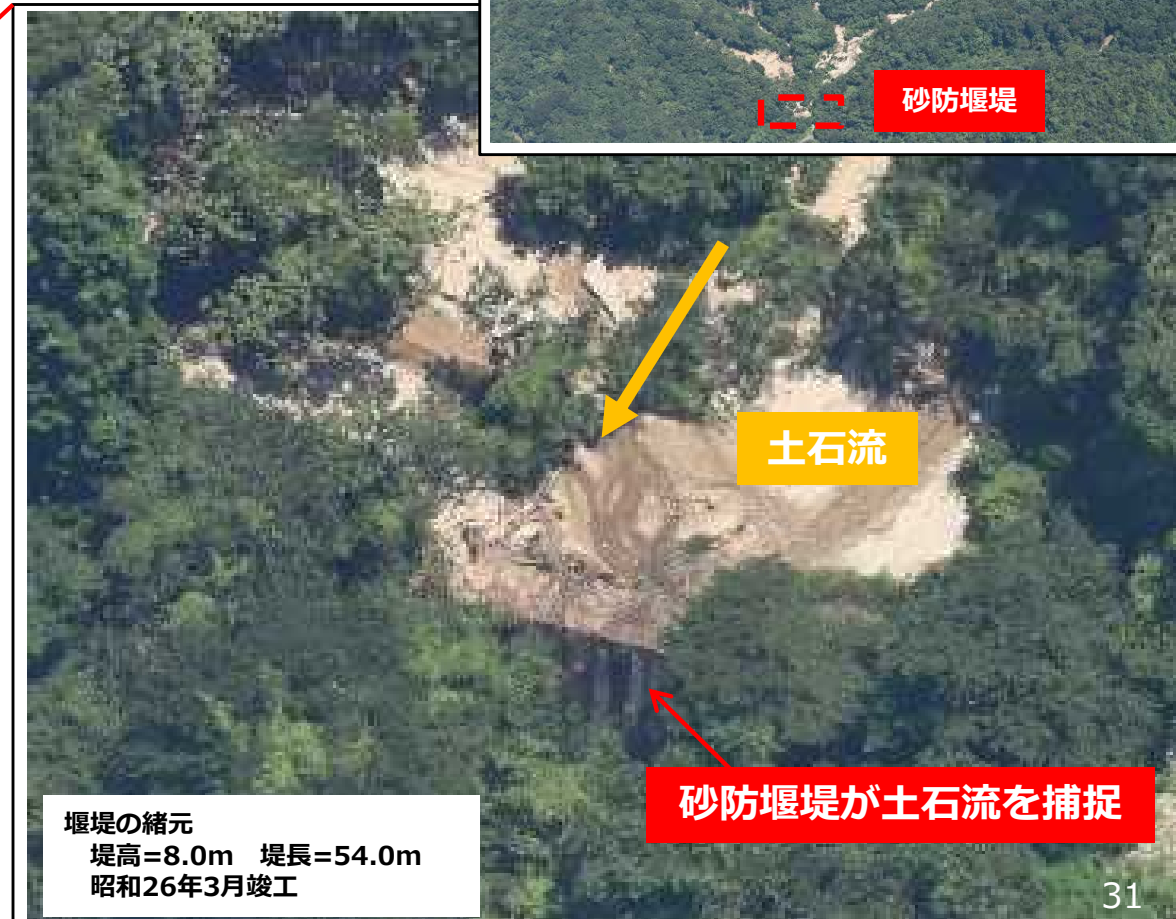
【施設効果事例】 広島県呉市宮原村 ※平成30年7月豪雨

かんばらがわ  
■ 広島県呉市宮原村の神原川において広島県の砂防堰堤が土石流を捕捉

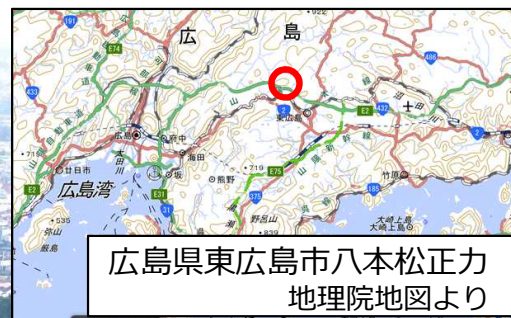
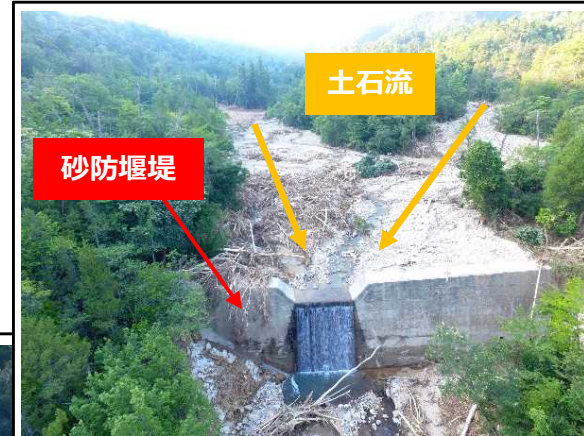
きよたきがわ

■ 広島県東広島市八本松正力の清瀧川において広島県の砂防堰堤が土石流を捕捉

砂防堰堤が  
土石流を捕捉

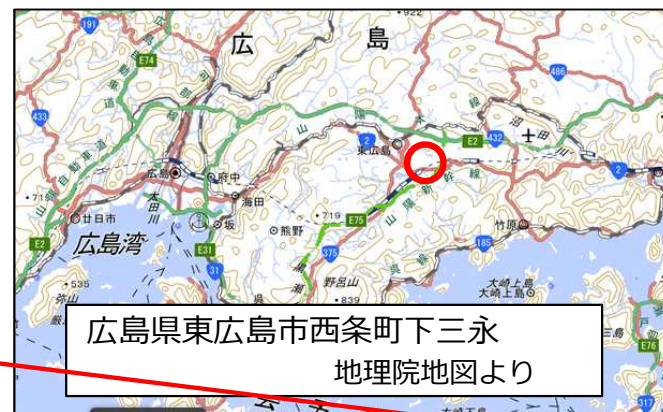
■ 広島県東広島市西条町下三永の比治ヶ谷川において広島県の砂防堰堤が土石流を捕捉

砂防堰堤が土石流を捕捉

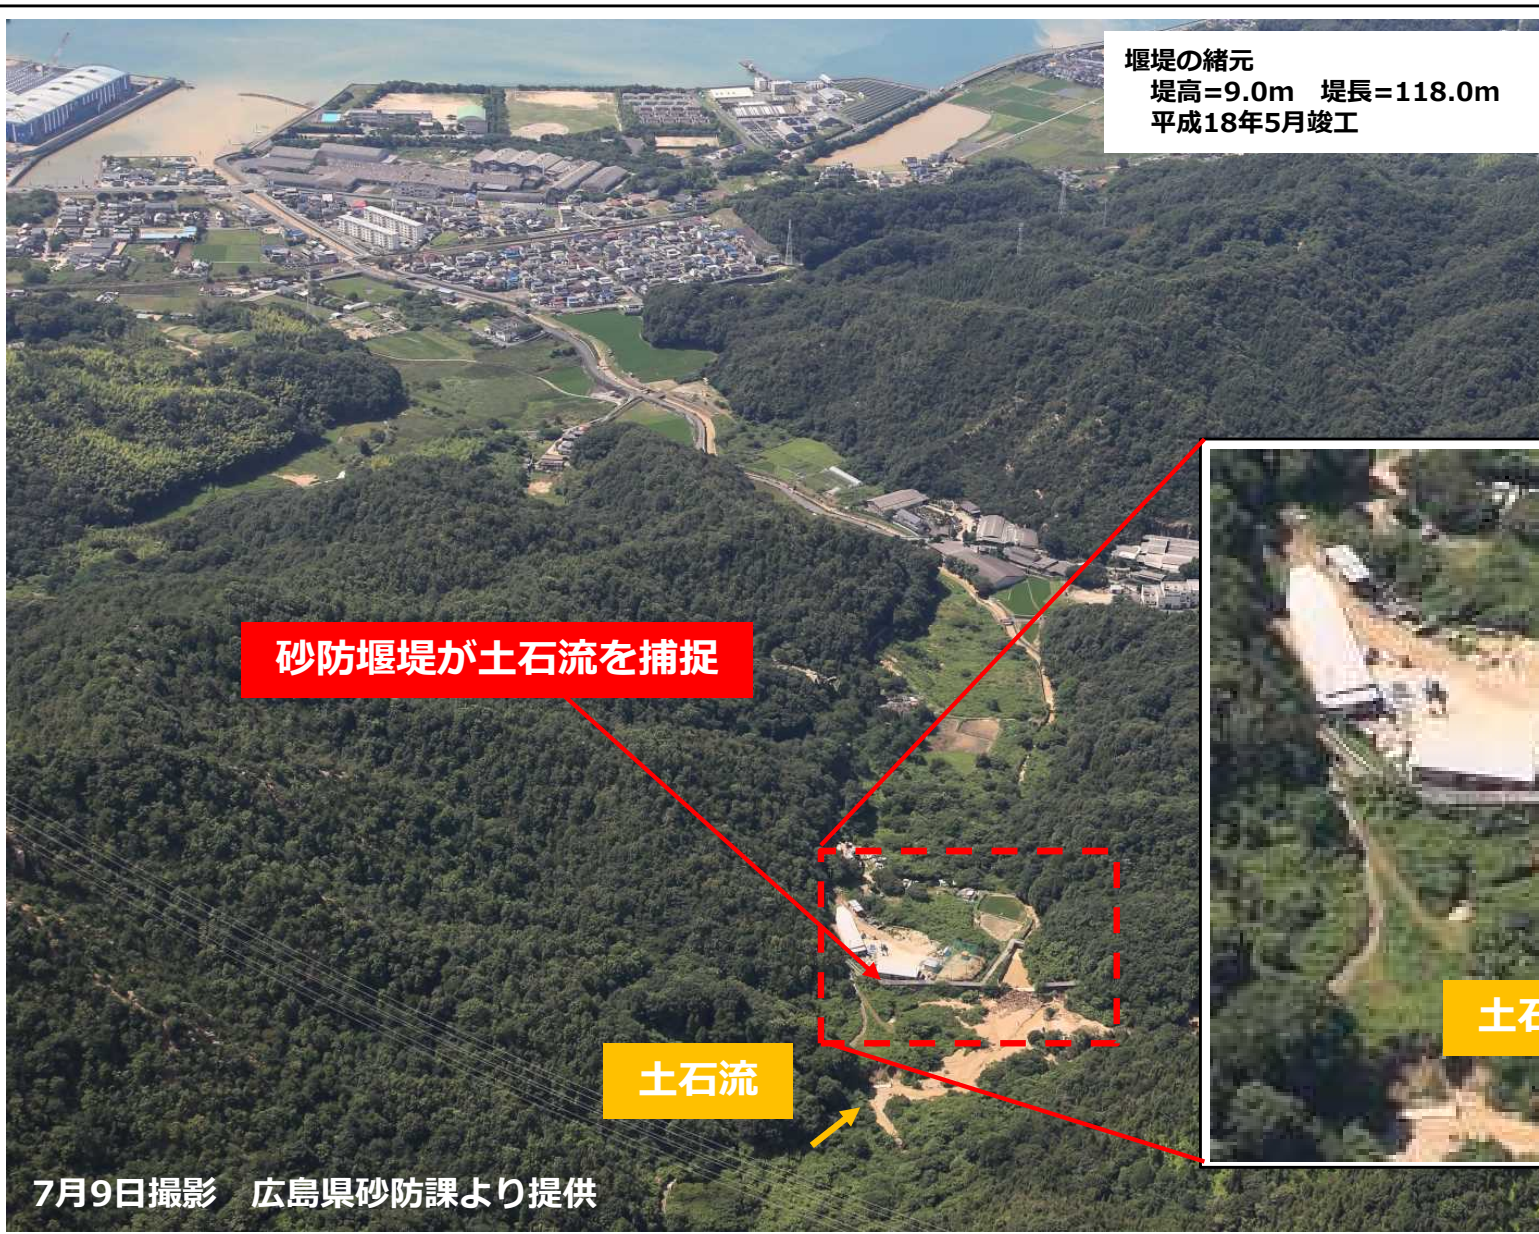
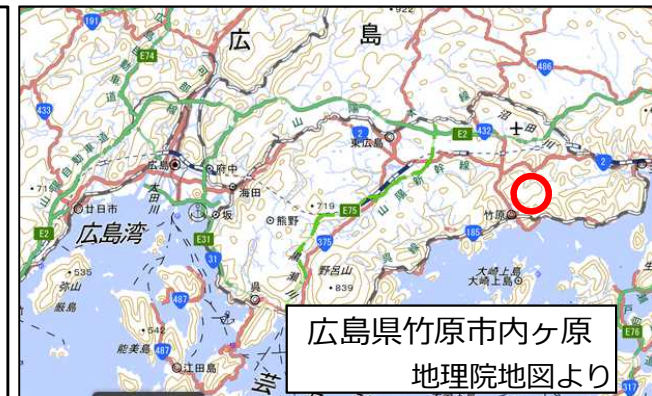
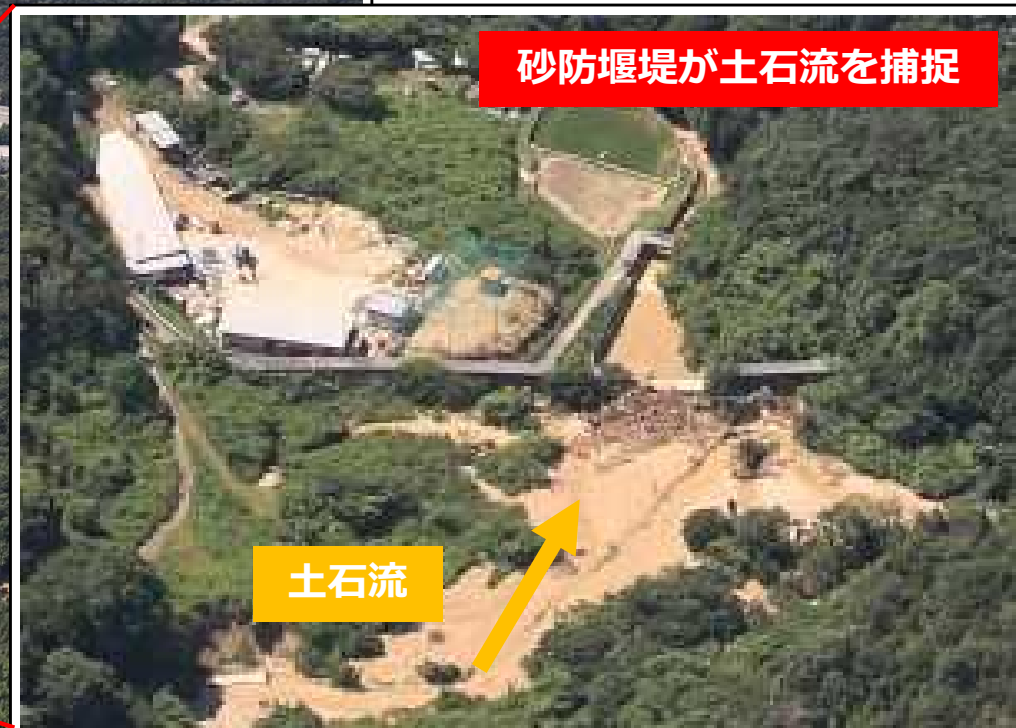
おおのりがわ

■ 広島県竹原市内ヶ原の大乗川において広島県の砂防堰堤が土石流を捕捉

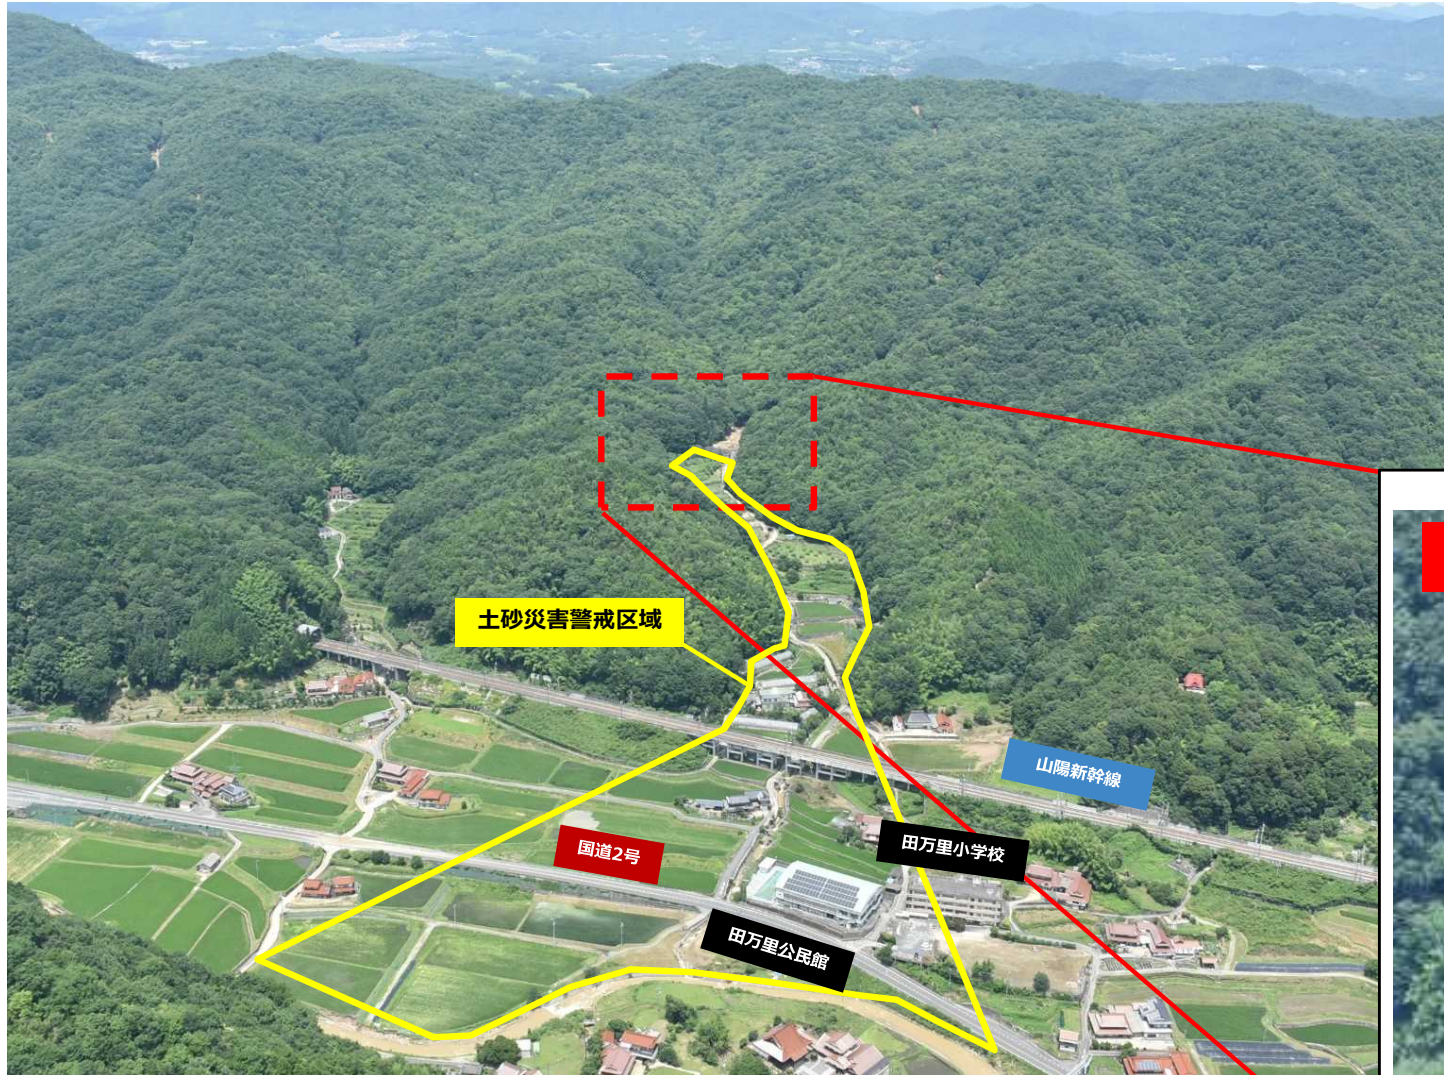
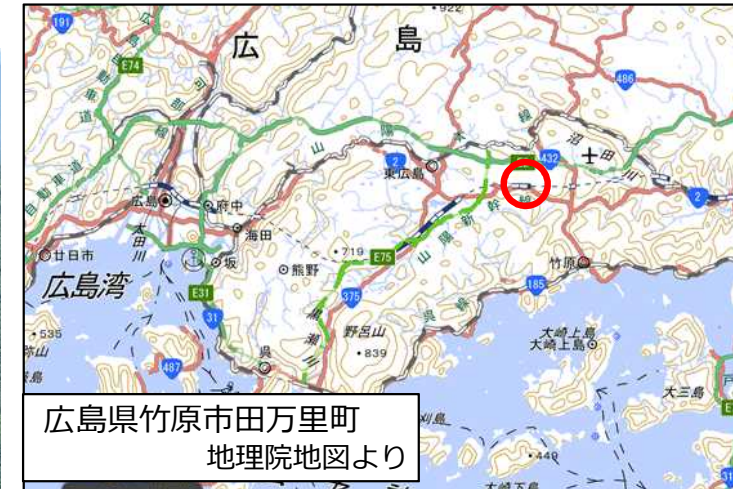
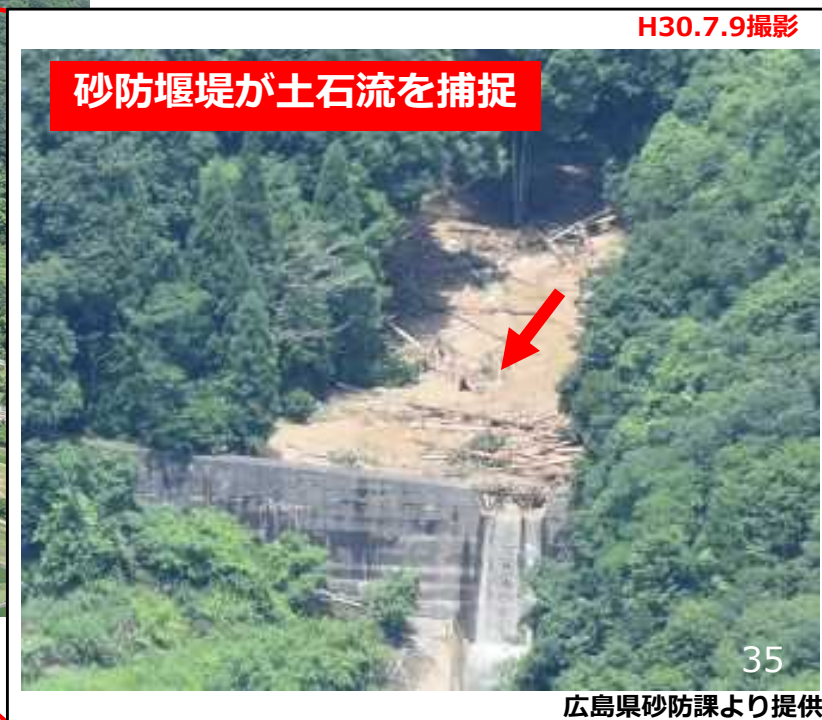
■ 広島県竹原市田万里町の中田万里川において広島県の砂防堰堤が土石流を捕捉

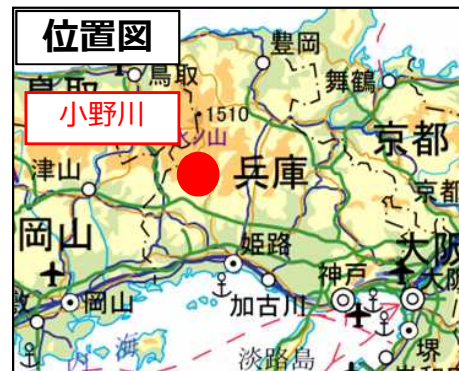
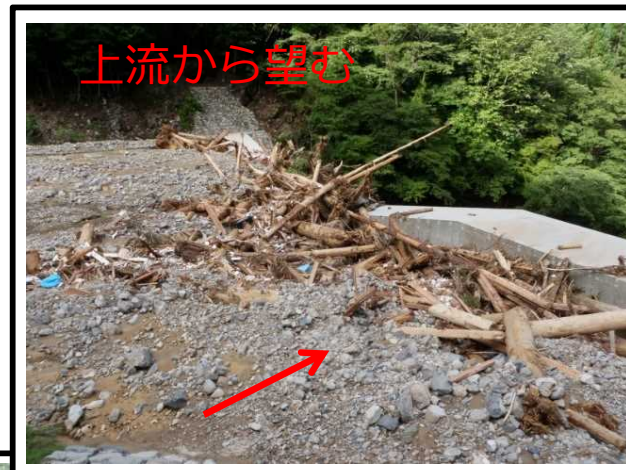
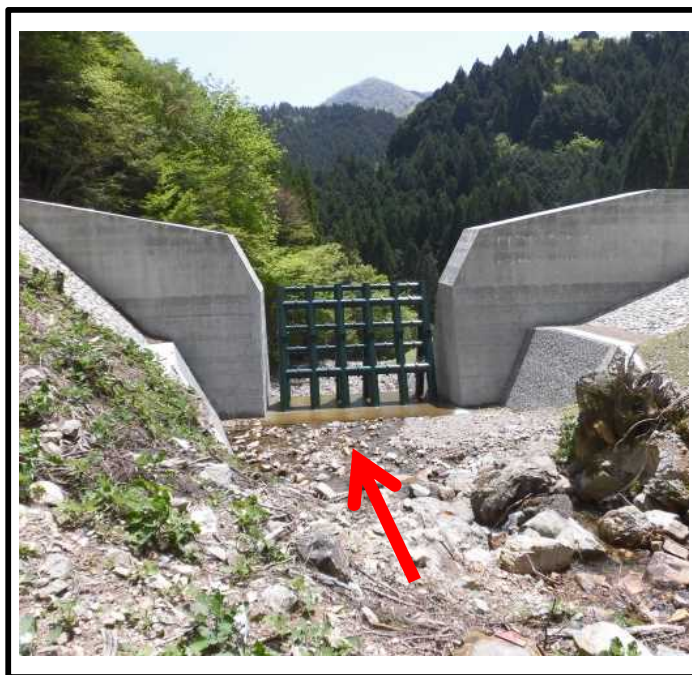
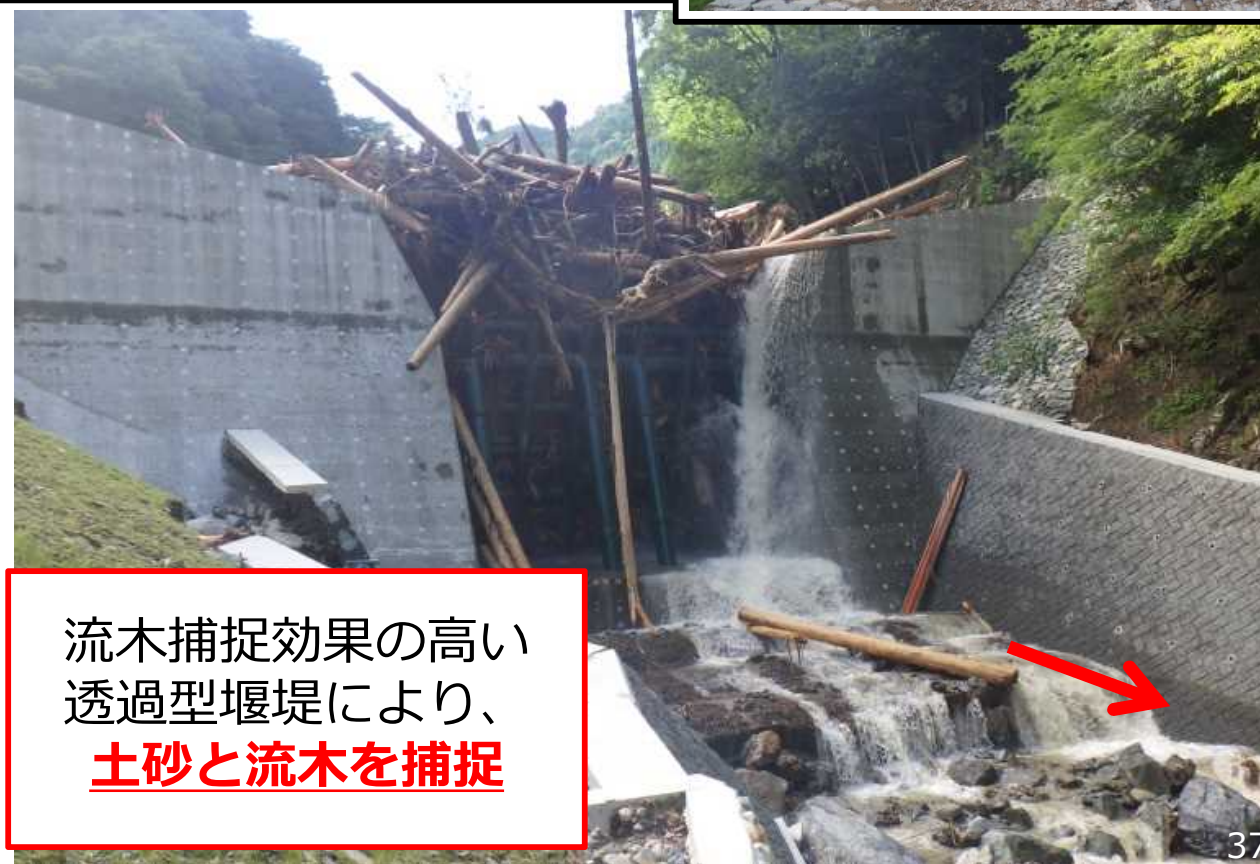
災害発生日：平成30年7月6日

堰 堤 名：小野川堰堤

堰 堤 形 式：透過型砂防堰堤

捕 捉 状 況：土石流・流木捕捉量

約 8,000m<sup>3</sup>

流木捕捉効果の高い  
透過型堰堤により、  
**土砂と流木を捕捉**

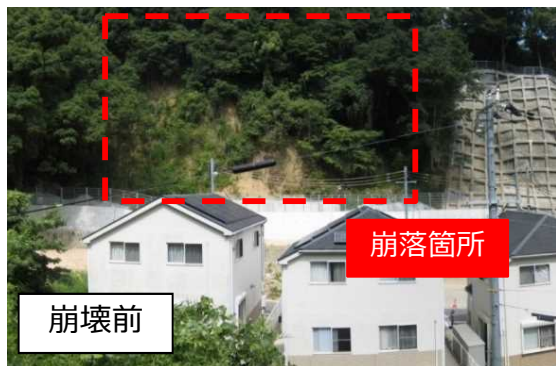
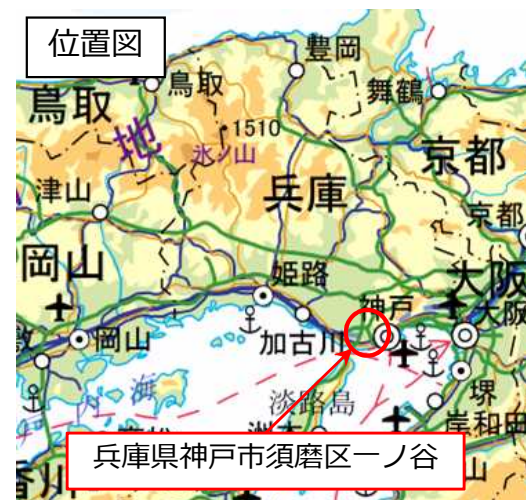
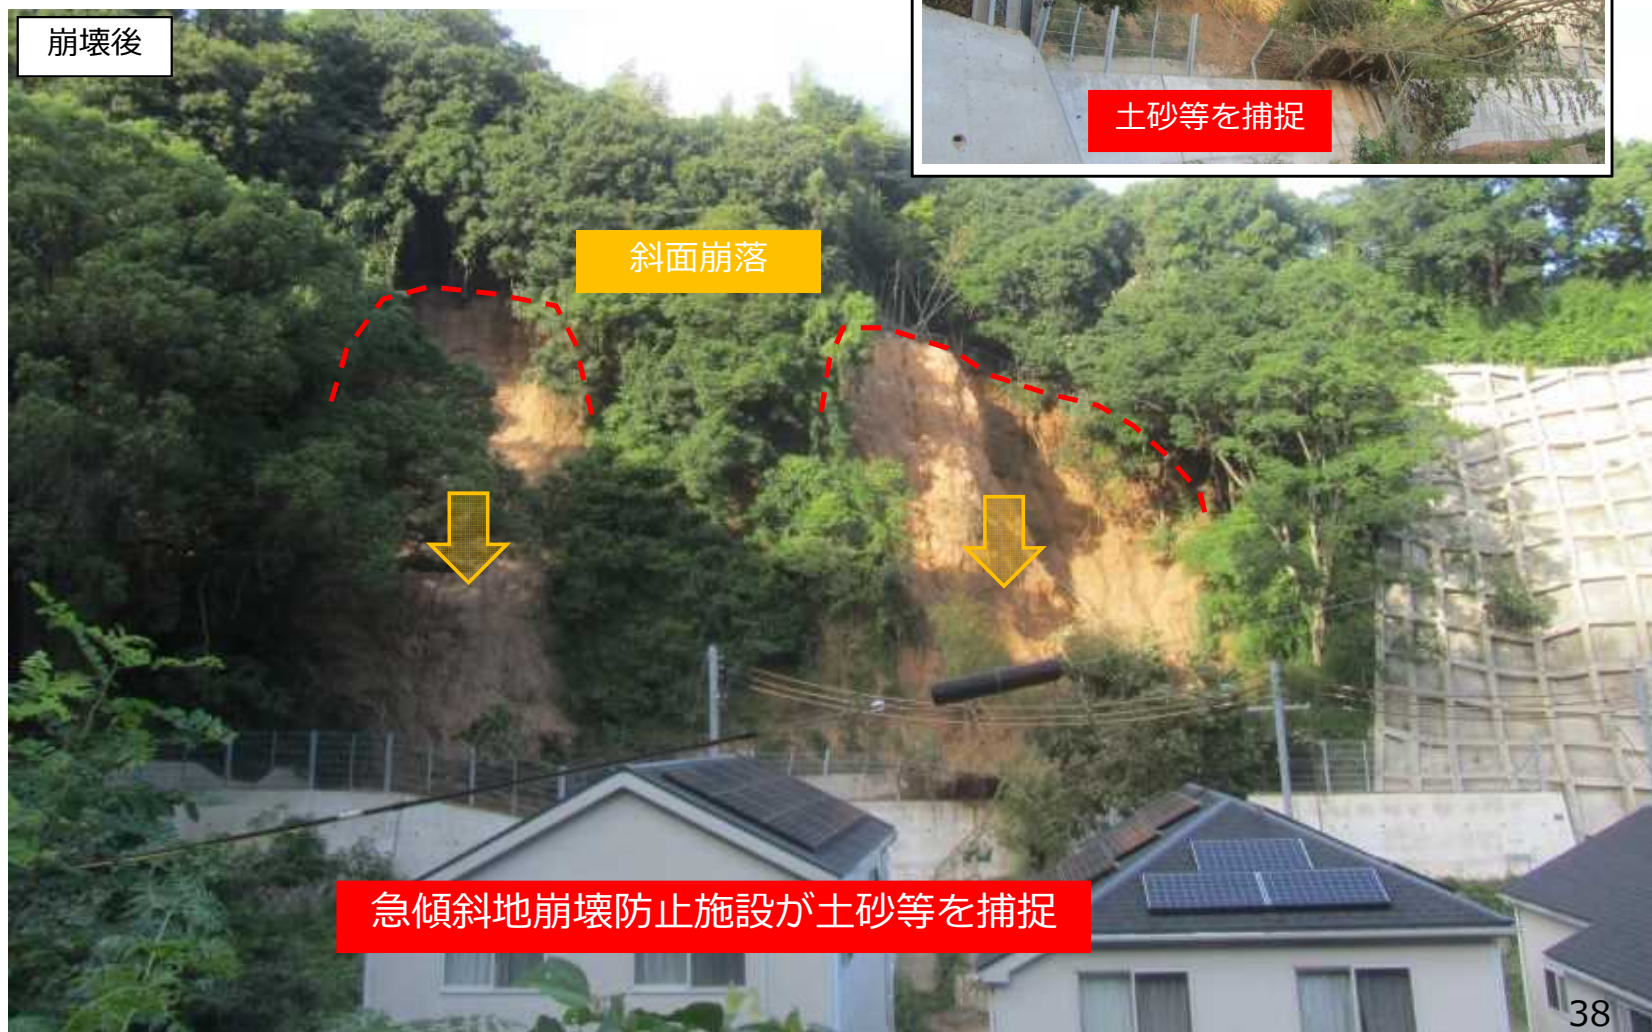
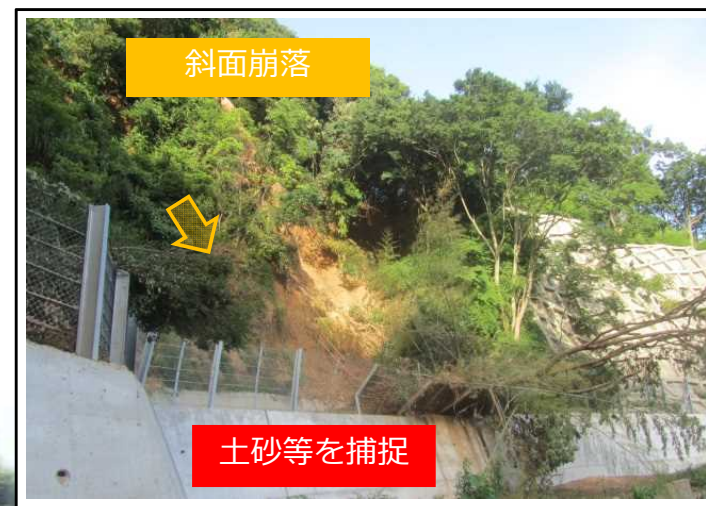
災害発生日：平成30年7月7日

降雨状況：連続雨量 397mm (7月4日 24時～8日11時)  
時間最大雨量 31mm (7月6日 13時00分～14時00分)  
※神戸雨量観測所 (兵庫県)

状況：平成30年7月豪雨により斜面崩落が発生したが、平成28年度に急傾斜地崩壊防止施設が整備されており、土砂等を捕捉。人家等への被害を未然に防止。

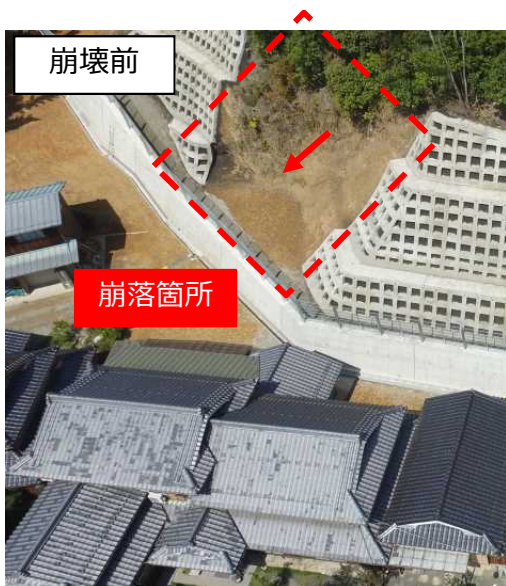
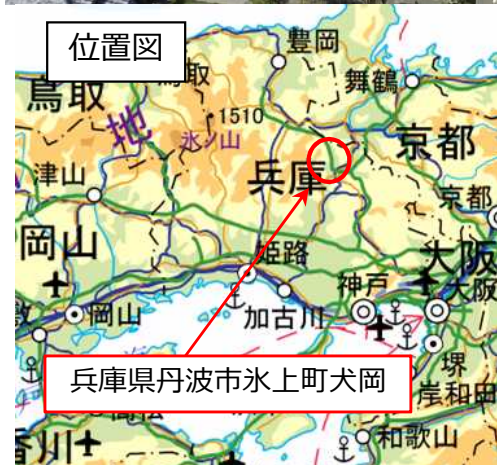
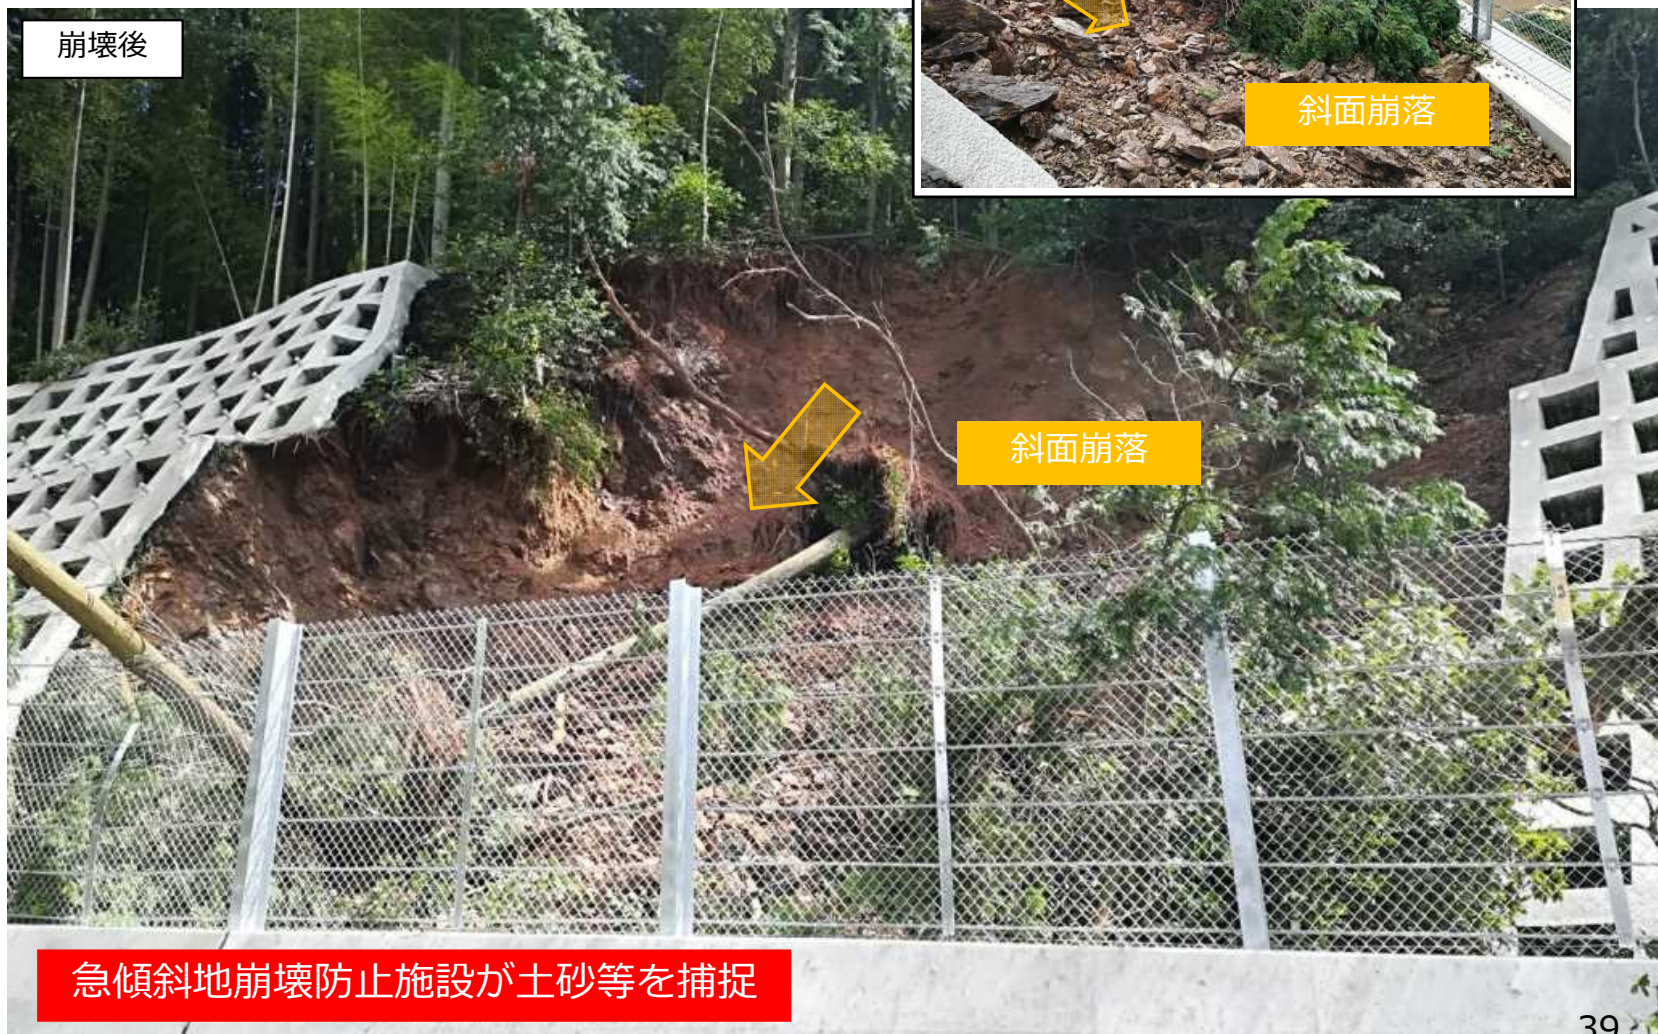
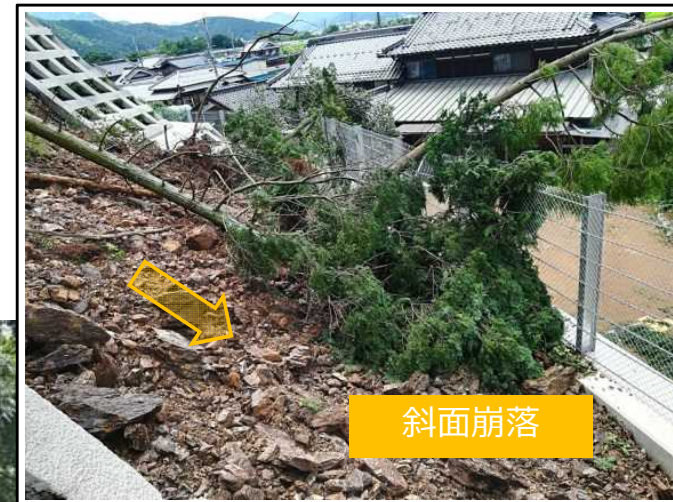
災害発生日：平成30年7月7日

降雨状況：連続雨量 469mm（7月5日 4時～8日4時）

時間最大雨量 69mm（7月7日 1時00分～2時00分）

状況：平成30年7月豪雨に斜面崩落が発生したが、平成29年度に急傾斜地崩壊防止施設が整備されており、土砂等を捕捉。人家等への被害を未然に防止。
