# 令和3年の土砂災害

Sediment-related  
disasters in 2021

国土交通省砂防部

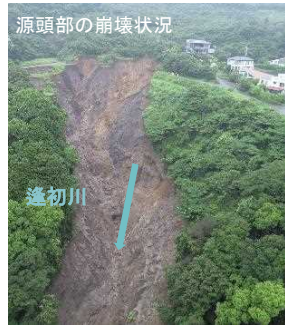
【土石流による被害状況等】

被害状況(7/5撮影)  
(写真は国土地理院)

人的被害：死者26名  
行方不明者1名  
負傷者3名  
被災家屋：全壊53戸  
半壊11戸  
一部損壊34戸

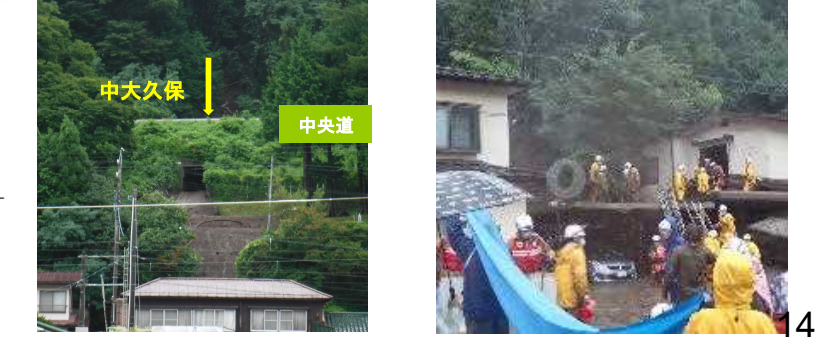
- 令和3年8月15日に長野県岡谷市川岸東中大久保において、土石流が発生
- 家屋が発生した土砂により埋没し、甚大な被害が発生。

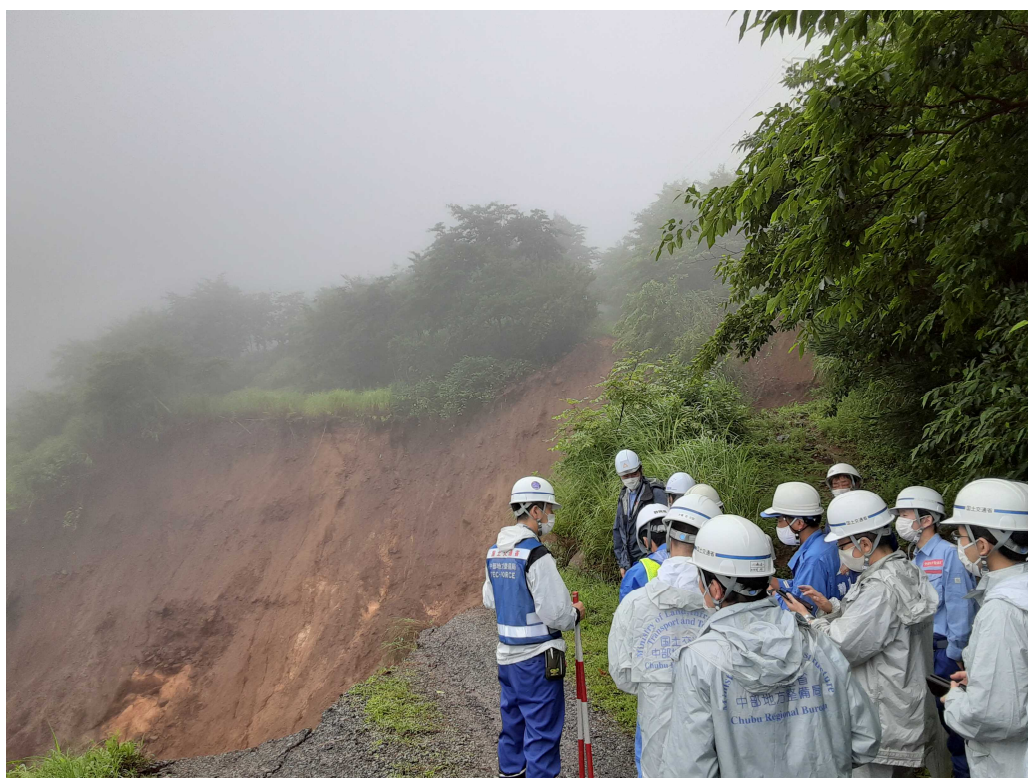
源頭部調査の状況（7月4日撮影）

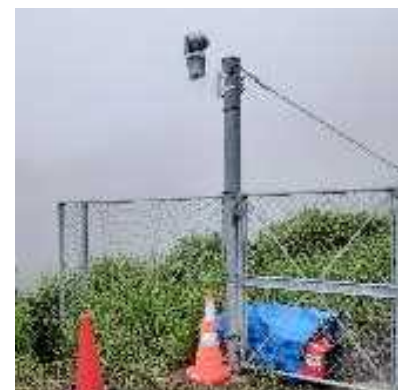
監視カメラの設置  
（7月5日）

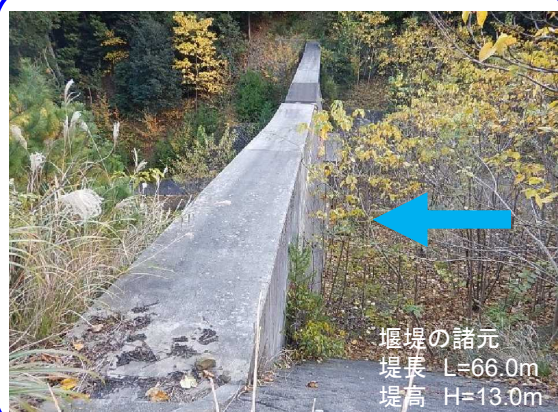
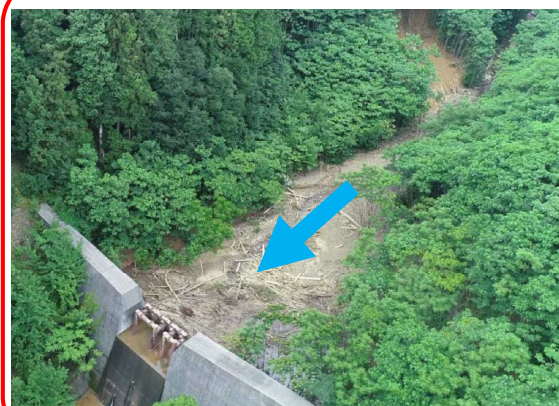
災害発生日：令和3年7月7日  
 降雨状況：連続雨量 277mm  
 時間最大雨量 79mm  
 ※万田雨量観測所  
 発生箇所：島根県出雲市国富町中村  
 状況：7月7日からの大雨により土石流が発生したが、砂防堰堤が整備されており土砂及び流木を捕捉。  
 下流人家等への被害を未然に防止した。

堰堤の諸元  
 堤長 L=66.0m  
 堤高 H=13.0m

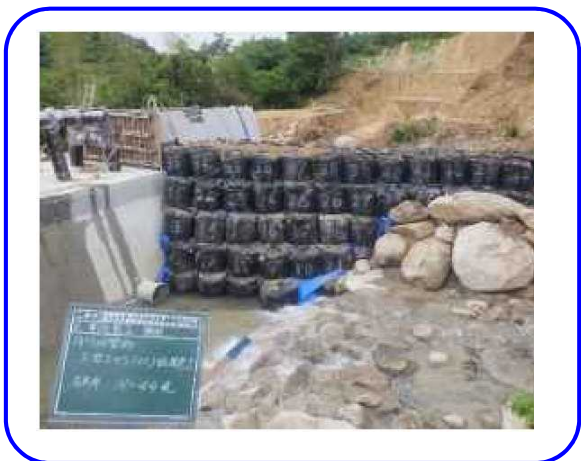
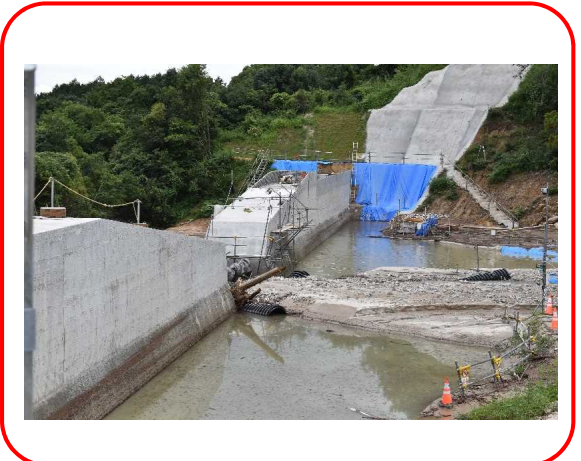
災害発生日：令和3年8月13日(推定)  
降雨状況：連続雨量 1,100mm(8月11日0時~18日23時)  
時間最大雨量 47mm(8月13日13時~16時)  
※川久保雨量観測所(県)  
発生箇所：佐賀県佐賀市金立町  
状況：8月11日からの前線による大雨に伴い土石流  
が発生したが、施工中の砂防堰堤により土砂  
及び流木を捕捉。  
下流地区への被害を未然に防止した。

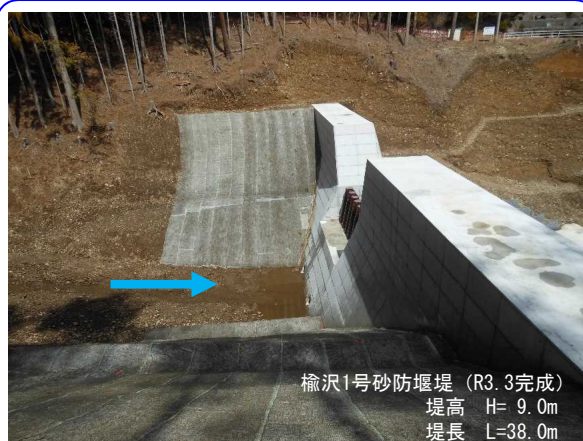
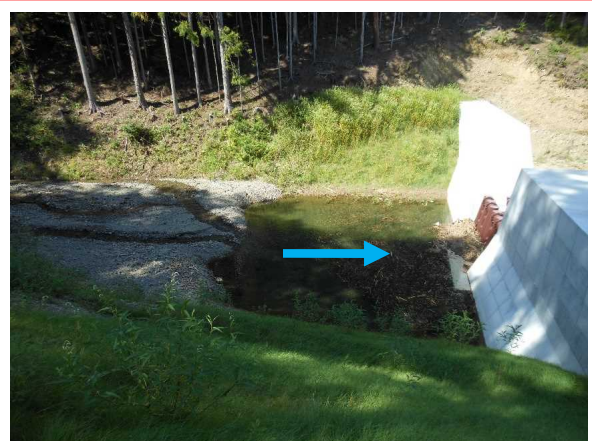
災害発生日：令和3年8月15日（推定）  
降雨状況：連続雨量388mm（8月12日22時～15日11時）  
時間最大雨量39.5mm（8月15日3時～4時）  
※辰野雨量観測所  
発生箇所：長野県上伊那郡辰野町伊那富  
状況：8月11日からの前線による大雨に伴い土石流が発生したが、砂防堰堤が整備されており土砂及び流木を捕捉。下流人家等への被害を未然に防止した。

楡沢1号砂防堰堤 (R3.3完成)  
堤高 H= 9.0m  
堤長 L=38.0m

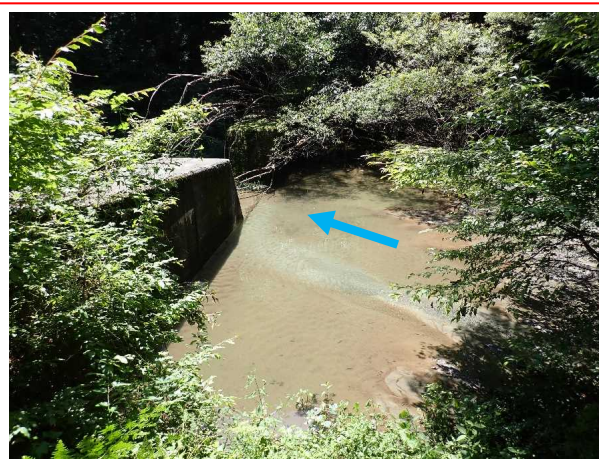
土石流発生後 (R3.8.27撮影)

状況：8月11日からの前線による大雨に伴い土石流が発生したが、砂防堰堤が整備されており土砂を捕捉。  
下流人家等への被害を未然に防止した。

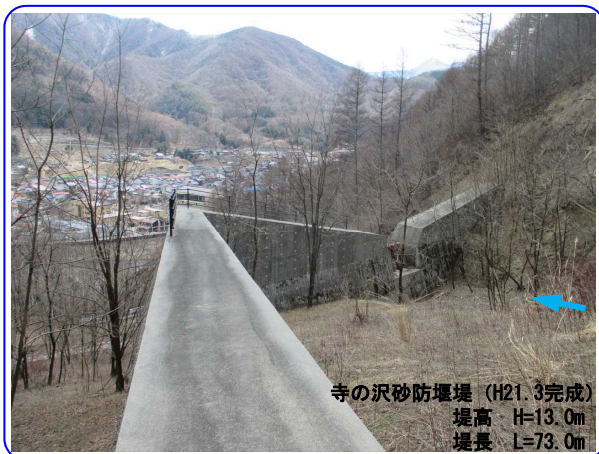
土石流発生後 (R3.8.27撮影)

状況：8月11日からの前線による大雨に伴い土石流が発生したが、砂防堰堤が整備されており土砂を捕捉。  
下流人家等への被害を未然に防止した。

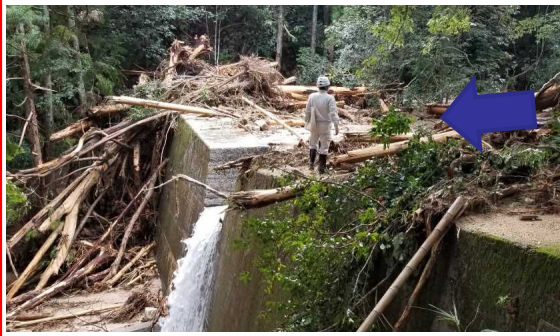
状況：8月11日からの前線による大雨に伴い土石流が発生したが、砂防堰堤が整備されており土砂及び流木を捕捉。  
下流地区での被害を軽減した。

土砂を捕捉した砂防堰堤  
警戒区域内の保全家屋551戸  
共同住宅75棟

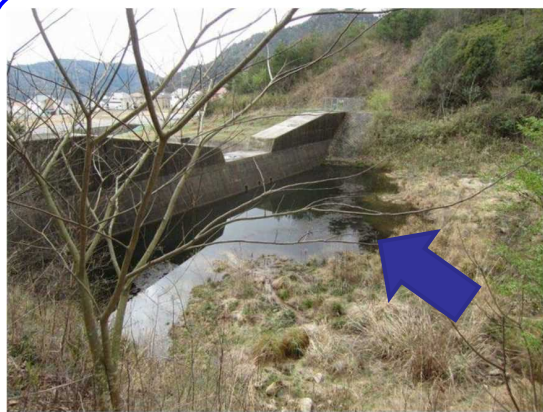
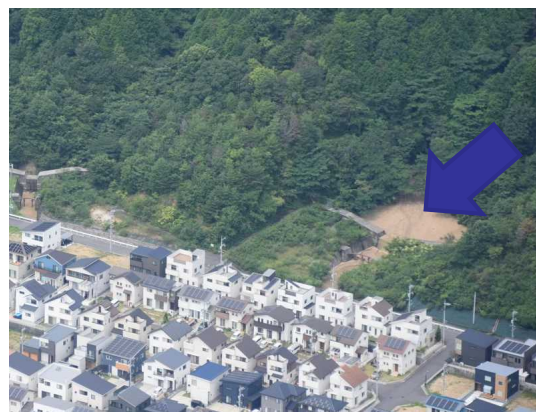
状況：8月11日からの前線による大雨に伴い土石流が発生したが、砂防堰堤が整備されており土砂及び流木を捕捉。  
下流人家等への被害を未然に防止した。

土砂を捕捉した砂防堰堤  
警戒区域内の保全家屋6戸

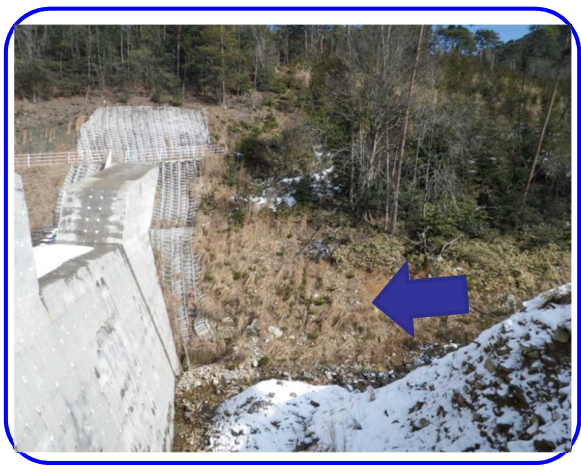
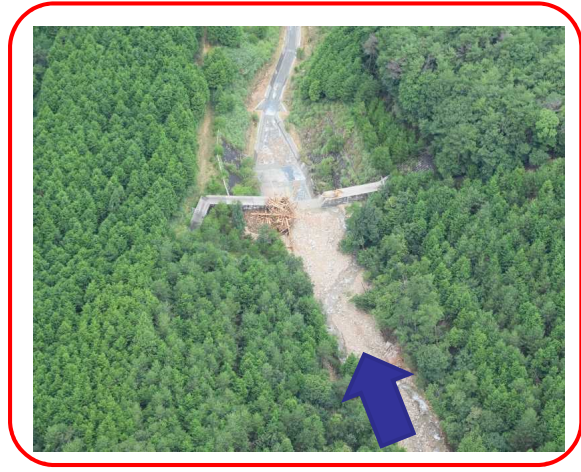
災害発生日：令和3年8月15日  
降雨状況：連続雨量 506mm  
時間最大雨量 61mm  
※新都雨量観測所  
発生箇所：広島県山県郡北広島町本地  
状況：8月11日からの前線による大雨に伴い土石流が発生したが、砂防堰堤が整備されており土砂及び流木を捕捉。下流地区での被害を軽減した。
