令和6年能登半島地震 道路構造物(橋梁、土工、トンネル) の被害分析

道路局 国道・技術課
(技術企画グループ)

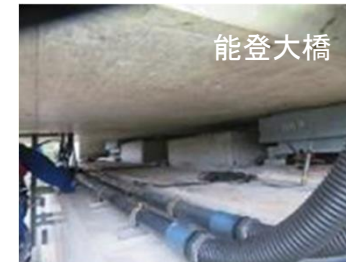
能登大橋

ジャッキアップや復旧作業ができるスペース、接近方法の確保の効果や工夫の余地が考えられる例
