# 平成25年台風18号災害報告 第1報

国土交通省 近畿地方整備局 河川部

平成25年9月20日作成

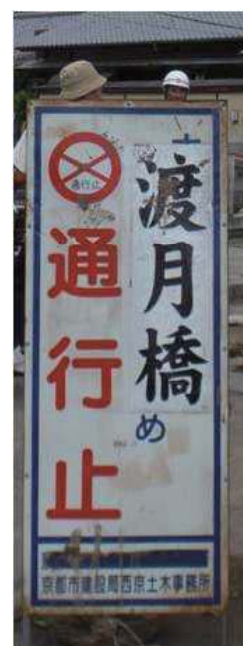
## 4.淀川水系桂川の被害状況 嵐山周辺

淀川水系桂川嵐山地区で平成16年台風23号洪水を超える75戸(速報値)の浸水被害が発生。ピーク時には渡月橋の橋面にも洪水が乗り越えた周辺の旅館等にも甚大な被害。

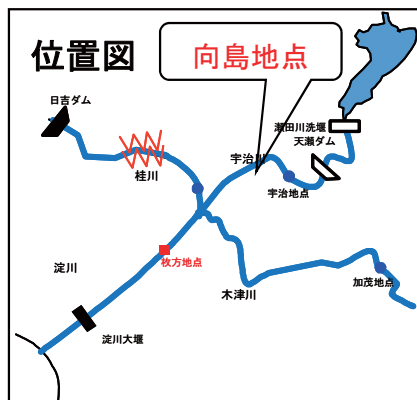
宇治川では、宇治川向島地点において計画高水位を超過する洪水となり、非常に危険な状態となった。

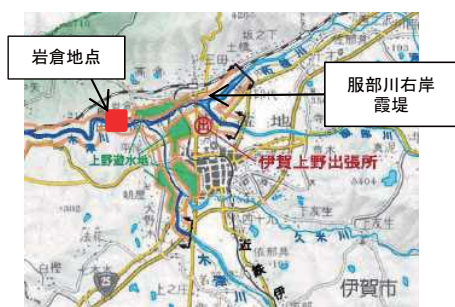
木津川でも、岩倉地点でははん濫危険水位を超過する洪水となり、伊賀市域の内水域で浸水被害が生じた。

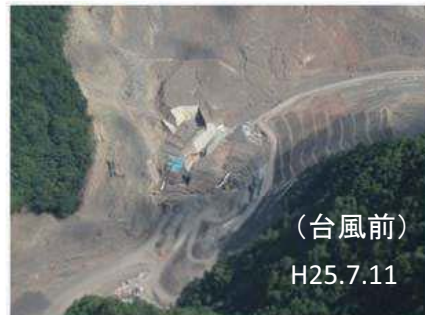
あかだに  
**赤谷**

- ・仮排水路末端部や現場内工事用道路、仮設ヤード、監視設備などが被災。
- ・下流の県道が川原樋川の増水により路肩決壊し、車両の通行が不可能になった。

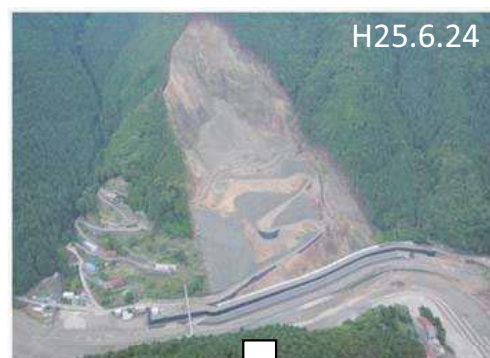
しみず うい  
**清水(宇井)** 奈良県五條市

- ・仮設護岸の約170mが被災。
- ・斜面には大きな変状はなし。

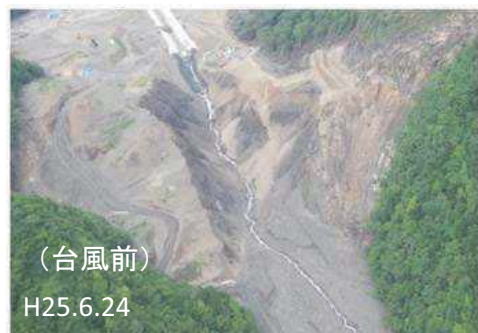
### 栗平 奈良県十津川村

- ・工事用道路、暗渠排水管（5m程度）、水位計設備などが被災。
- ・推進工法で施工した暗渠排水管に設置後、初通水。閉塞部の侵食を最小限に抑えた。

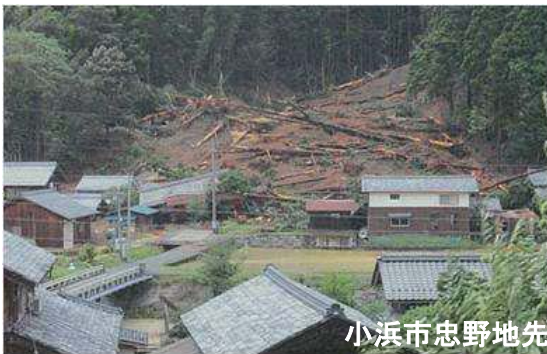
土石流発生状況

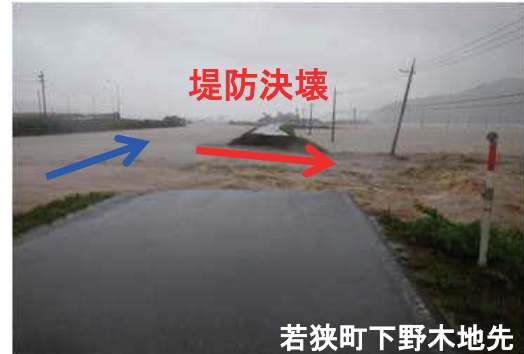
北川水系野木川 堤防決壊

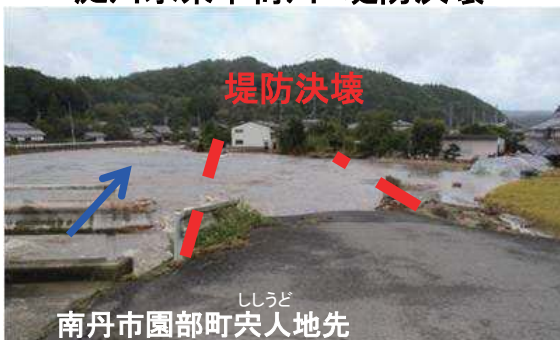
淀川水系本梅川 堤防決壊

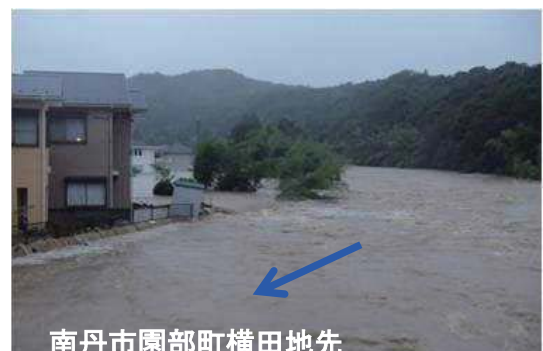
淀川水系園部川 越水状況

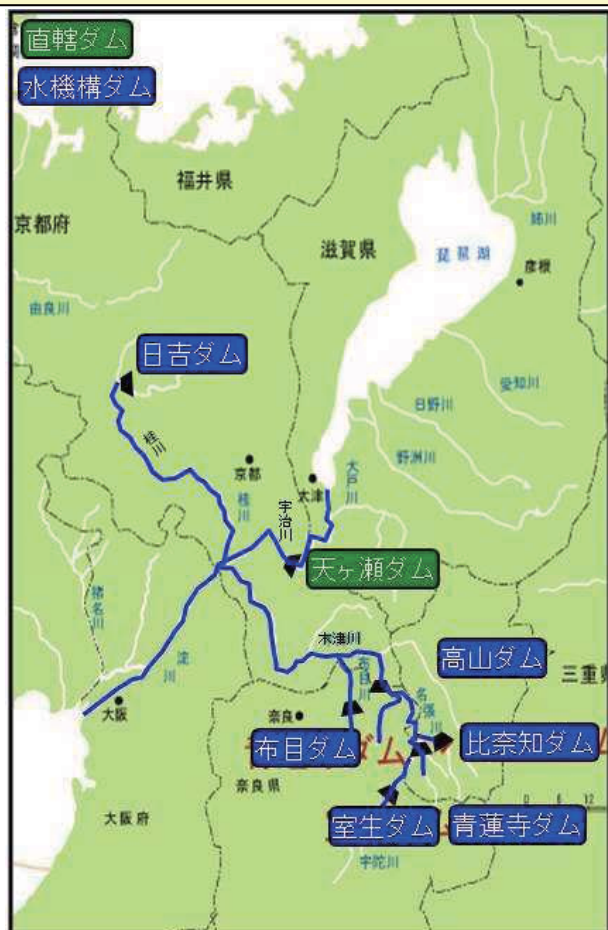
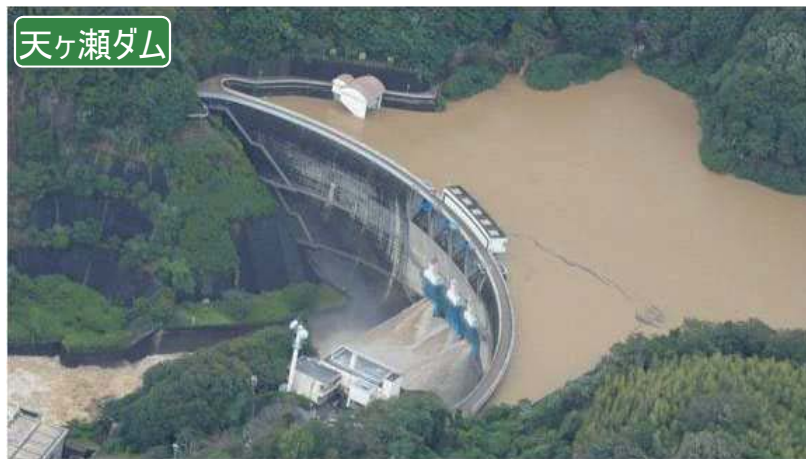
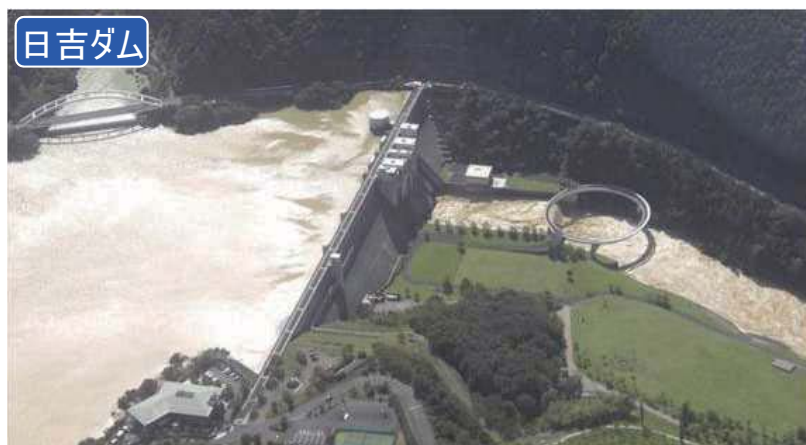
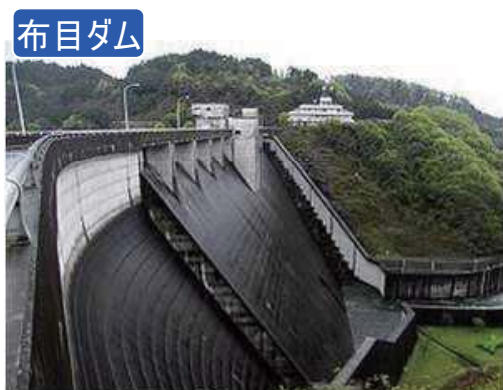
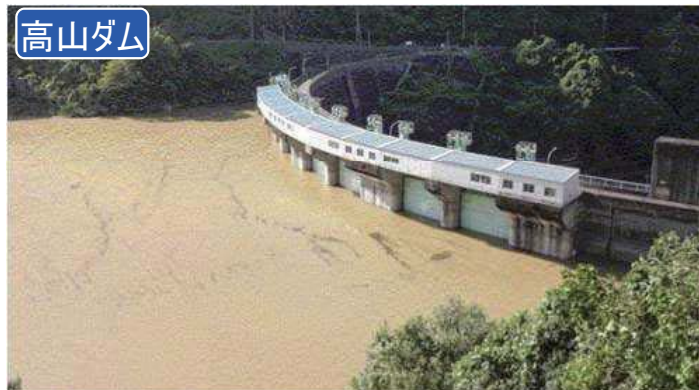
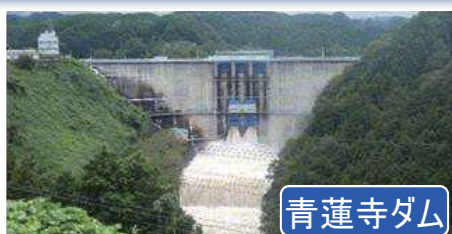
## 8. 管内のダムの効果状況

- 淀川水系にある国土交通省及び(独)水資源機構が管理する7ダムでは洪水調節(防災操作)を実施した。これにより、ダム下流の支川(宇治川・木津川・桂川)の水位低下、洪水被害軽減を図るとともに、堤防を越流した桂川下流の水位低下に努めた。
- 特に天ヶ瀬ダム、日吉ダムでは、流入量が非常に大きかったことから、ダムの容量をギリギリまで活用して洪水を貯留する操作を行い、下流への流量を低減した。これにより京都市街地に甚大な氾濫被害が生じることを防いだものと考えている。

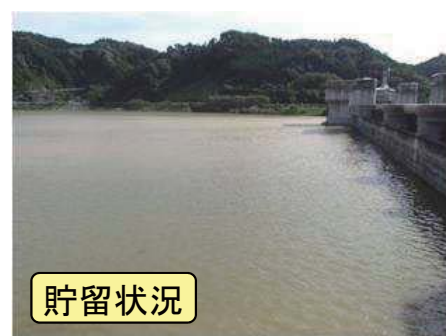
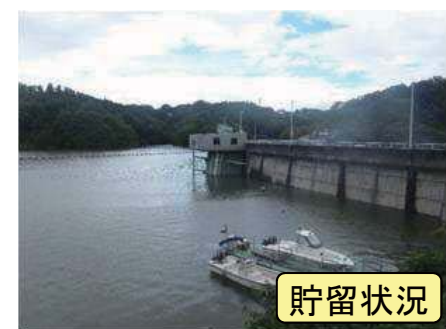
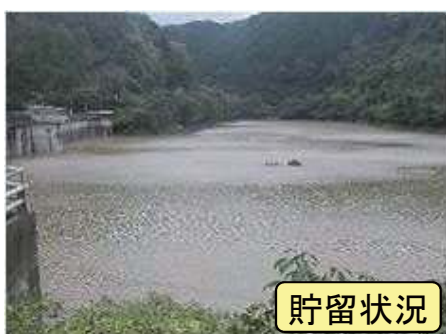
## 8. 管内のダムの効果状況(ダム統合操作)

- 台風18号により名張川3ダムの流域では、1時間雨量で流域最大33mm、降り始めからの総雨量は青蓮寺ダムで368mm、室生ダムで226mm、比奈知ダムで440mmを観測した。
- この降雨により、名張川の浸水被害の恐れがあったこと、淀川本川下流への水量を低減させる必要があったため、3ダムでの統合操作※を行った。
- この結果、ダム下流の名張地点では名張川の水位を約0.7m低下させ、名張地点でのはん濫が生じる危険な水位を下回ることができたと考えている。

3ダムの空き容量を勘案し、ダムからの放流量を減らすことにより、名張川の水位低下を図る。
