# 平成28年の土砂災害

*Occurrence of sediment-related disasters in 2016*

【国土交通省 砂防部】

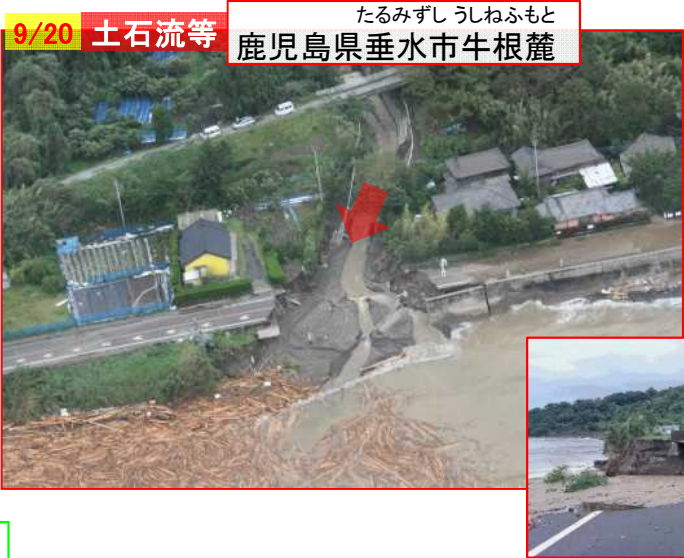
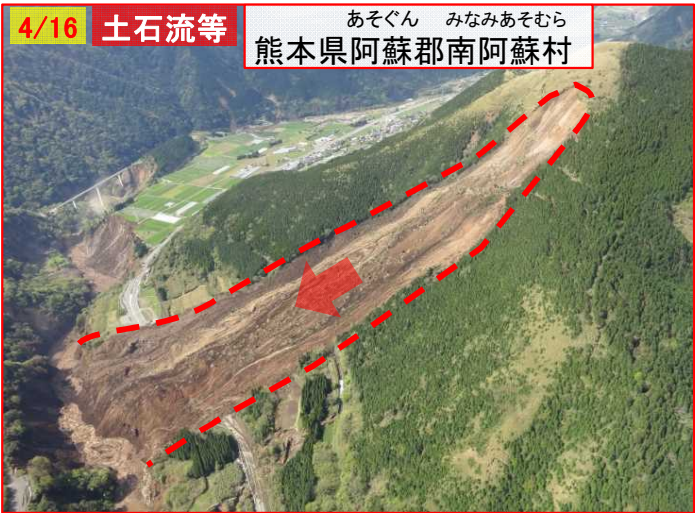
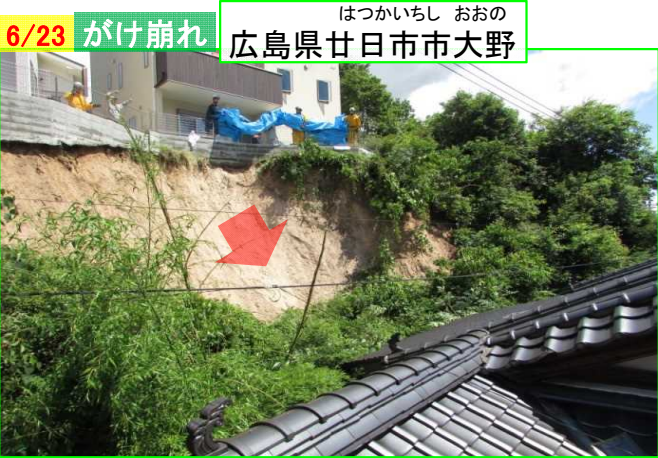
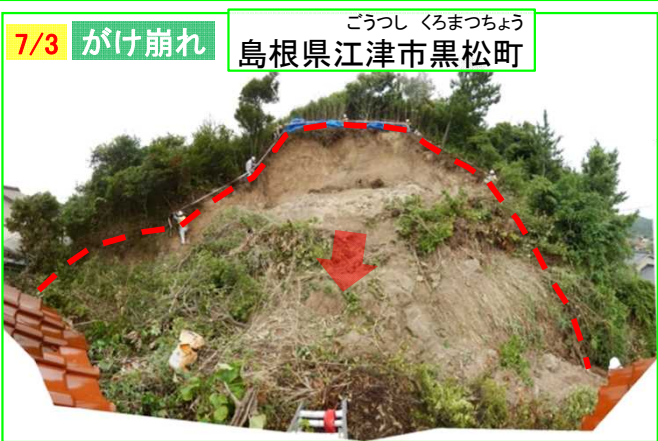
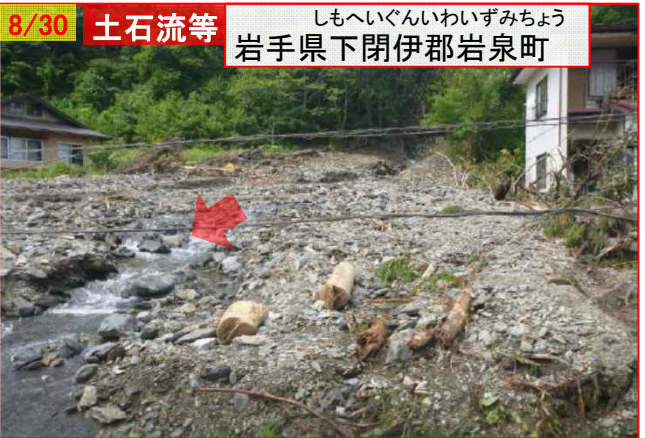
【被害状況】  
人的被害 : 死者 18 名  
負傷者 15 名  
人家被害 : 全 壊 39 戸  
半 壊 38 戸  
一部損壊 240 戸

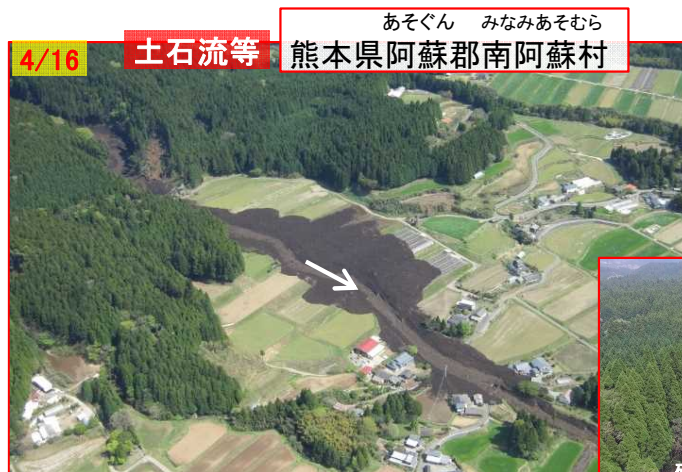
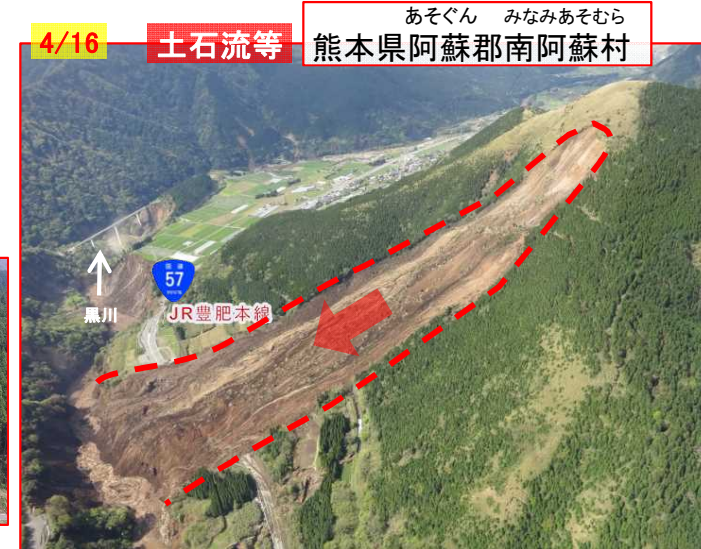
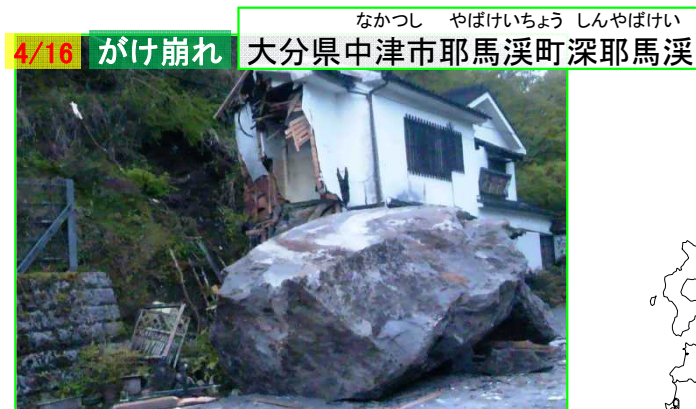
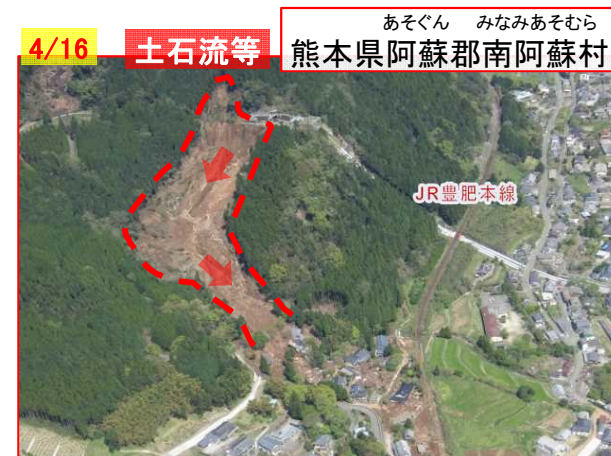
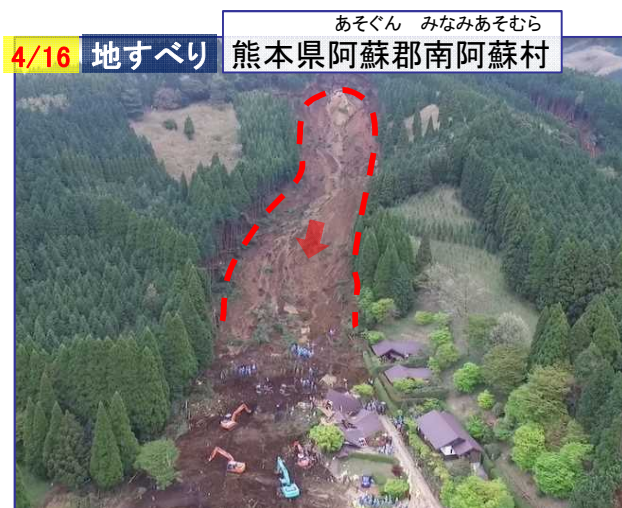
人的被害：死者 10 名  
人家被害：全壊 22 戸  
半壊 5 戸  
一部損壊 8 戸

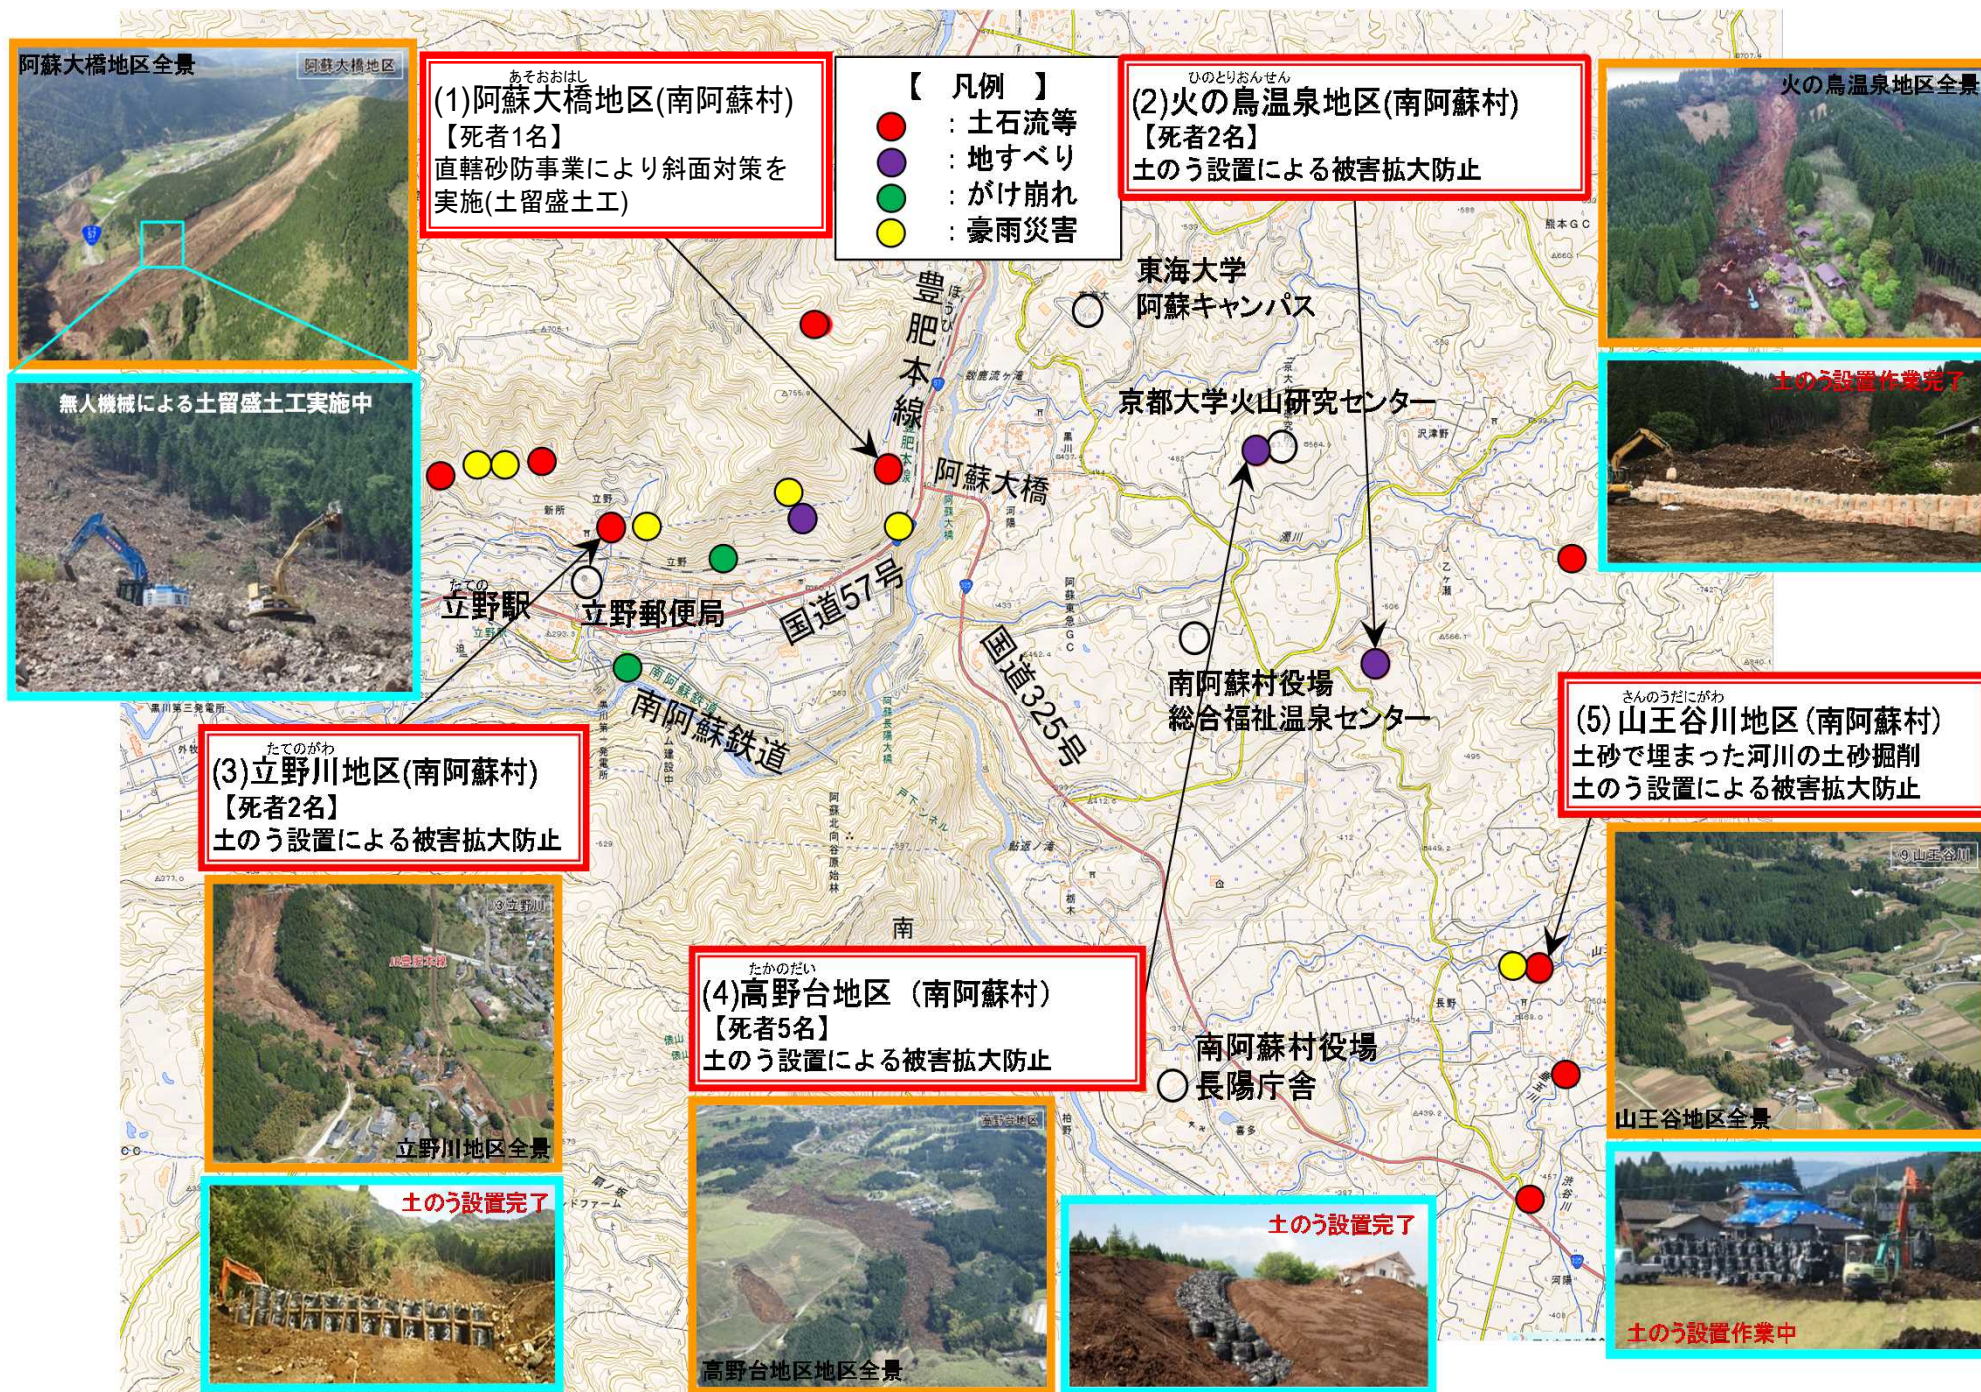
# 特に被害が著しい南阿蘇村周辺の主な土砂災害と応急対策状況

- 平成28年(2016年)熊本地震では、阿蘇大橋地区において大規模な斜面崩壊が発生し、国道57号及び325号が通行止め、JR豊肥線が運転休止状態となった。
- 斜面对策は、国直轄の砂防事業として、これまで前例がない規模での無人機械を投入して実施。平成28年12月までに斜面上部の不安定土砂の撤去などを完了。1月からは有人施工に着手し、復旧の取り組みを加速。

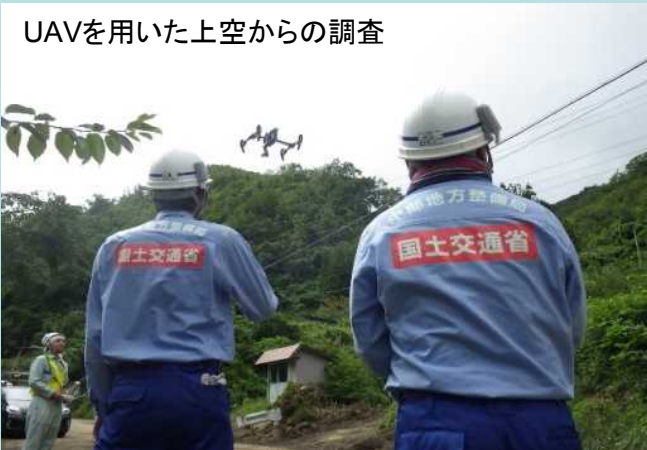
UAVを用いた上空からの調査

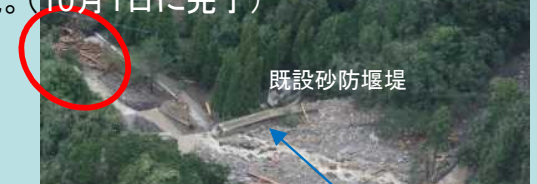
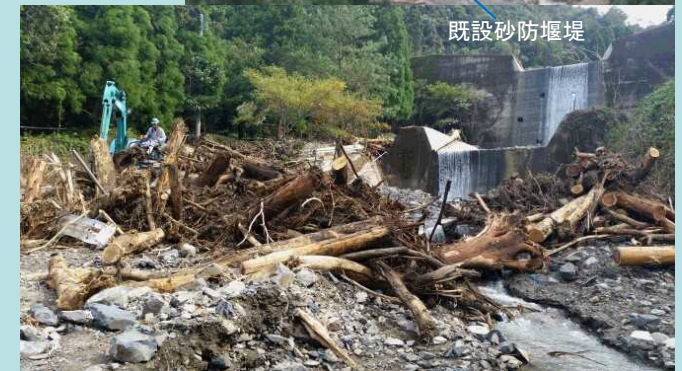
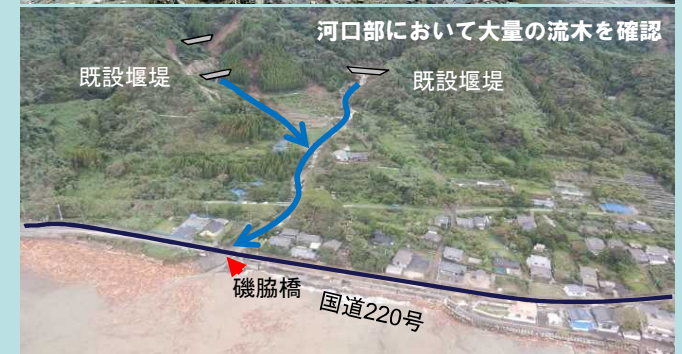
- ・流木が堆積し、農道橋で河道が閉塞
- ・9月26日より、鹿児島県が応急的に撤去作業を実施。(10月1日に完了)

河口部において大量の流木を確認

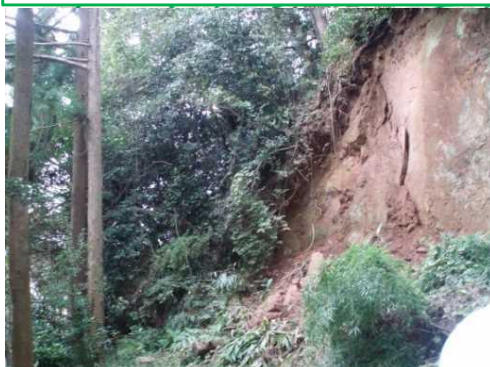
鳥取県東伯郡北栄町原

【がけ崩れ】

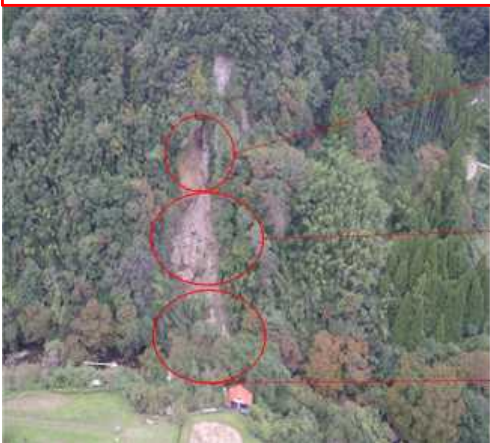
鳥取県東伯郡三朝町西尾

【土石流等】

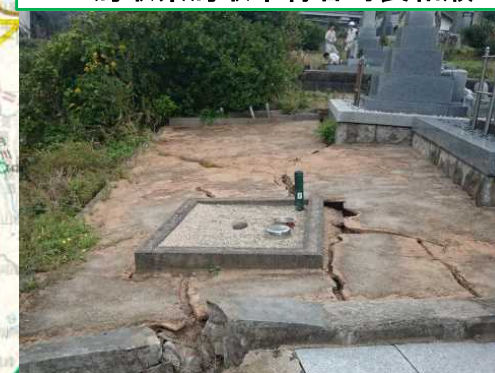
鳥取県鳥取市青谷町長和瀬

【がけ崩れ】

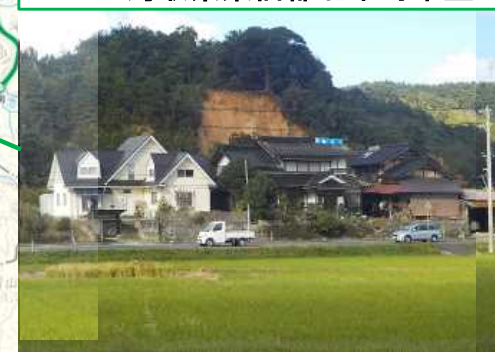
鳥取県東伯郡北栄町米里

【がけ崩れ】

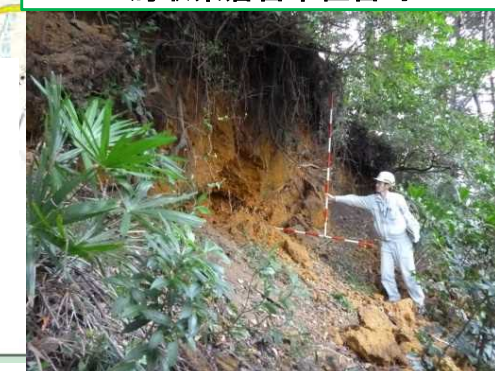
鳥取県倉吉市住吉町

【がけ崩れ】

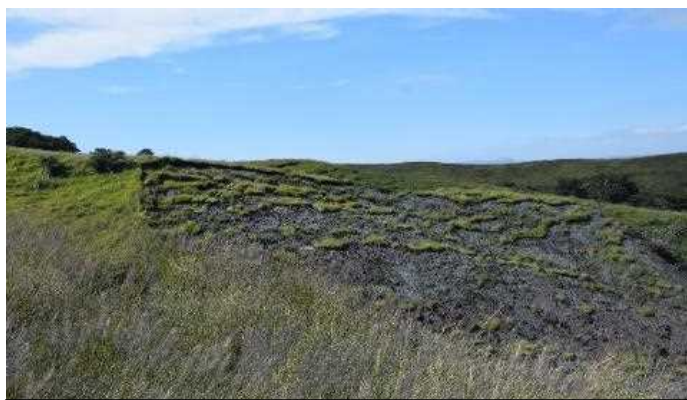
- 阿蘇山では、10月8日01時46分に爆発的噴火が発生。気象衛星では高さ11,000mの噴煙を観測。
- 8日に九州地整、9日に国総研・土研の土砂災害専門家を派遣し、降灰状況調査を実施。
- 火口付近に火山灰の堆積は認められるものの、流域全体に厚く堆積はしておらず、降灰の影響によって土石流発生の危険性が高まった状況にはないことが確認された。

①尻無川流域内の降灰状況  
(斜面に明瞭な火山灰の堆積が無いことを確認)

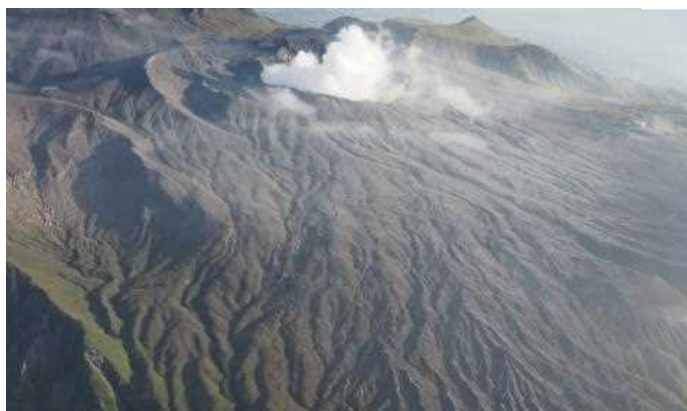
②ヘリからの北東斜面の調査状況  
(流域全体に厚くは堆積していない)

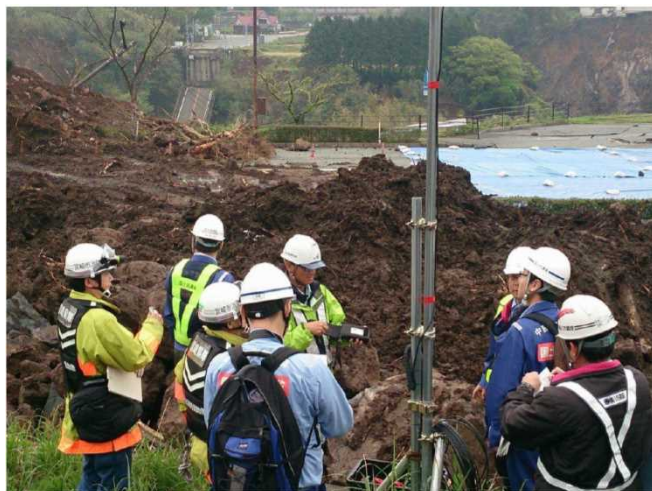
4月～5月 熊本県阿蘇市、南阿蘇村

現地調査を実施し、二次災害の危険性、応急対策についての助言を行うことで、初動対応における二次災害防止や捜索活動を支援

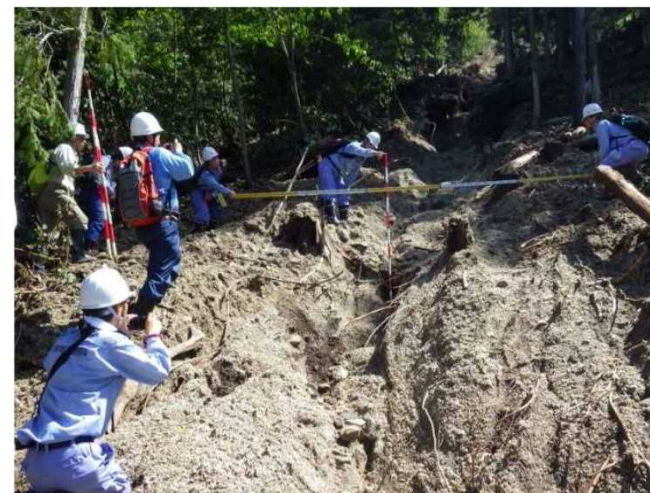
9月9日 群馬県沼田市利根町

避難勧告解除の時期や、応急対策についての助言を目的に現地調査を実施
