**土砂災害発生件数**  
**1514件**

平成29年7月九州北部豪雨の土砂災害発生状況

# 土砂災害危険箇所等の緊急点検

## 【施設効果事例】須川第1砂防堰堤（福岡県朝倉市）

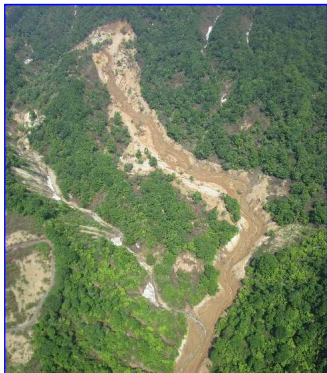
5/19 いいやまし てるおかだい  
土石流等 長野県飯山市照岡大どう

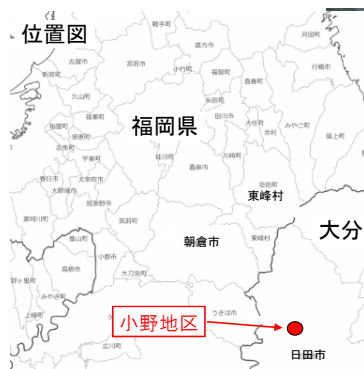
河道閉塞状況確認

- ・河道上の滞筋周辺で直径1～2m程度の石礫が確認され、河床勾配も1/80程度と掃流区間であるため、現時点で河道を閉塞した土砂が下流に流出する可能性は低い。
- ・崩壊で生じた土塊は山腹に残存しているため今後の降雨等により再度崩壊する可能性がある。
- ・監視・観測体制の整備と斜面に変状が生じた際にすみやかに避難が可能となる情報伝達体制を確立することが必要。

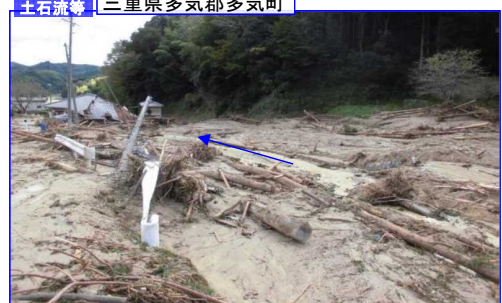
10/22 10/22  
土石流等 三重県多気郡多気町  
たきぐんたきちよう 公民館破損

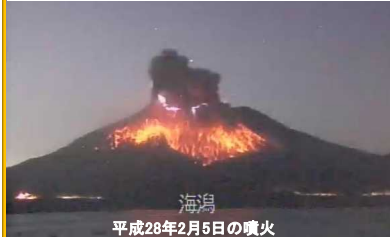
海月  
平成28年2月5日の噴火

**【直轄砂防】桜島(レベル3)**  
H28.2.5 噴石を3合目まで飛ばす噴火が発生しレベル3へ引上げ

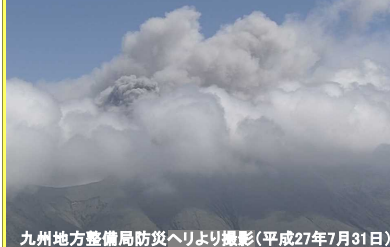
九州地方整備局防災ヘリより撮影(平成27年7月31日)

**諏訪之瀬島(レベル2)**  
H11以降、噴火が断続的に発生

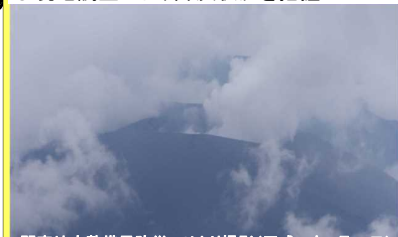
関東地方整備局防災ヘリより撮影(平成27年6月16日)

**【直轄砂防】浅間山(レベル2)**  
H27.6.16 ごく小規模な噴火。ヘリ調査及び現地調査により降灰状況を把握

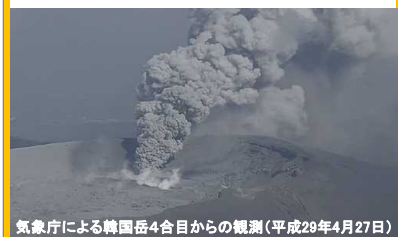
気象庁による韓国岳4合目からの観測(平成28年4月27日)

**【直轄砂防】霧島山(新燃岳)(レベル3)**  
H29.10.11に噴火が発生、同日レベル3へ引上げ。ヘリ調査及び現地調査により降灰状況を把握

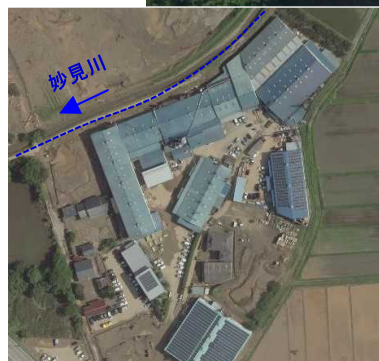
須川第1砂防堰堤  
堰堤高7.0 m、堰堤長74.8 m

○福岡県朝倉市須川では、豪雨により多数の斜面崩壊等が発生したが、既設砂防堰堤が土砂・流木を捕捉した。流木捕捉量は16,500m<sup>3</sup>（推定値、空隙込み）。  
○これにより、下流の人家等への被害が軽減されたと推測される。

砂防堰堤下流の保全対象  
（工場、人家等）

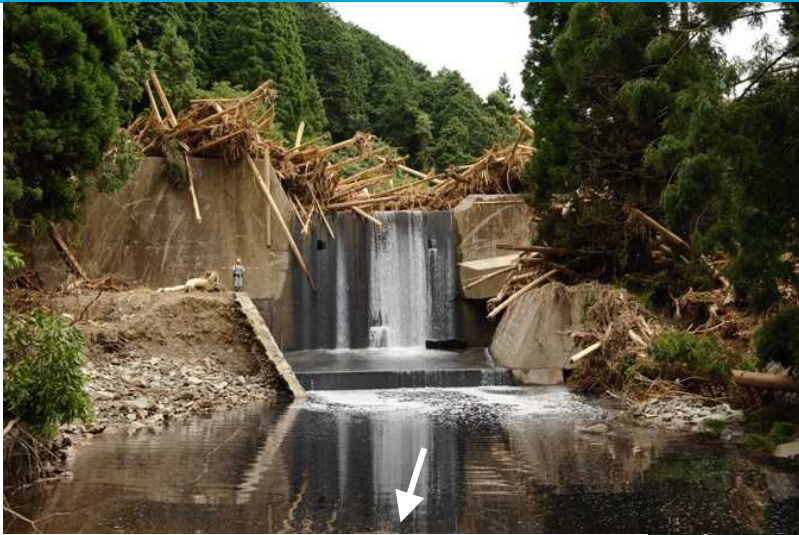
須川第1砂防堰堤  
下流から本堤を撮影

須川第1砂防堰堤  
堆砂域に堆積した  
流木を撮影

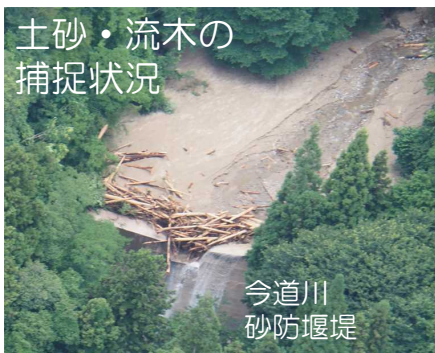
九州地方整備局撮影

- 福岡県朝倉郡東峰村では、平成29年7月九州北部豪雨により斜面崩壊が発生し土石流が発生。
- 今道川砂防堰堤・木城砂防堰堤がそれぞれ土砂・流木を捕捉し、人家等を保全。

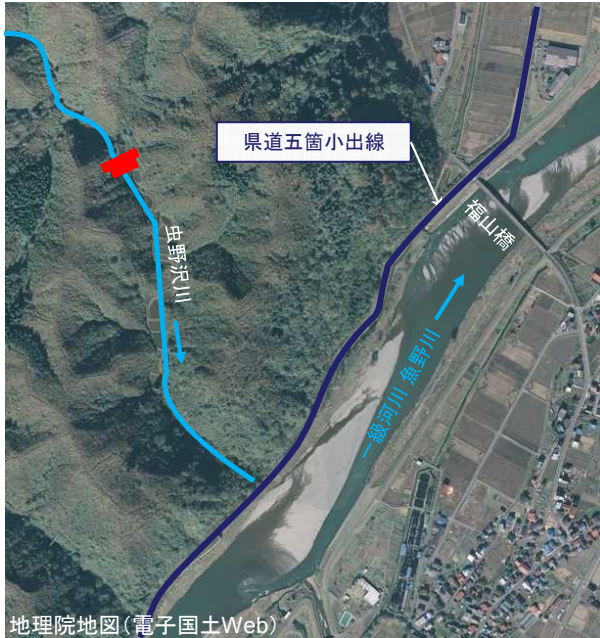
虫野沢川砂防堰堤 (昭和63年度完成)

災害発生日：平成29年7月18日  
 降雨状況：連続雨量 233mm (7月17日 22時～18日15時)  
 時間最大雨量 62mm (7月18日12時～13時)  
 ※堀之内観測所 (国土交通省)  
 発生箇所：新潟県魚沼市虫野  
 崩壊状況：土石捕捉量 約 1,000m<sup>3</sup>  
 状況：豪雨により山腹斜面の表層が崩壊し、一部が土砂流となり流下 (7月18日)。  
 砂防堰堤 (不透過型) が土砂流を捕捉し、下流への被害を未然に防止。

土砂流発生後

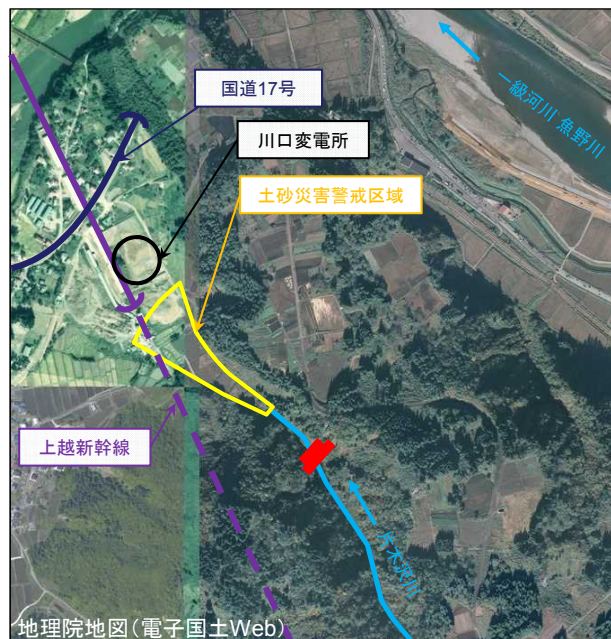
状況：豪雨により山腹斜面の表層が崩壊し、一部が土砂流となり流下（7月18日）。砂防堰堤（不透過型）が土砂流を捕捉し、下流への被害を未然に防止。

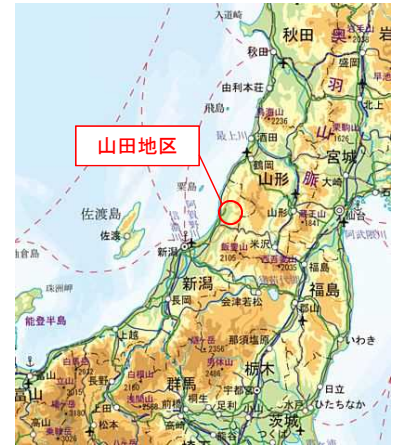
崩壊箇所

災害発生日：平成29年7月24日  
 降雨状況：連続雨量 126mm (7月23日8時～24日8時)  
 時間最大雨量 13mm (7月23日13時～14時)  
 ※川部雨量観測所 (新潟県)  
 発生箇所：新潟県村上市  
 崩壊状況：巾10m、高さ8m、崩壊土砂量100m<sup>3</sup>  
 状況：今回豪雨により崩壊した箇所の周辺については、平成6年から水抜ボーリングや水路工などの対策工を実施済み。  
 これらの対策工が効果を発揮し、周辺では崩壊が発生しなかった。  
 避難：7世帯24人に避難指示が発令 (平成29年7月24日9:30～7月27日17:00)

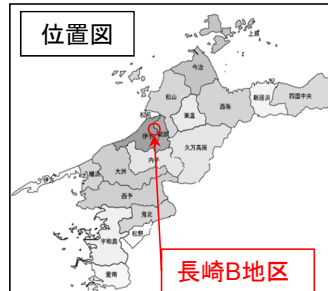
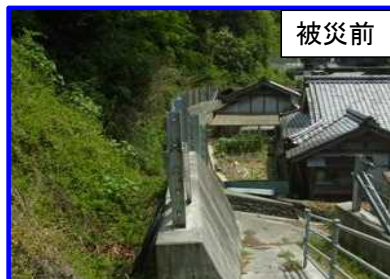
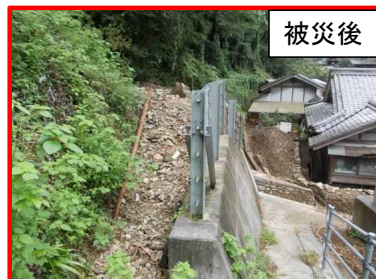
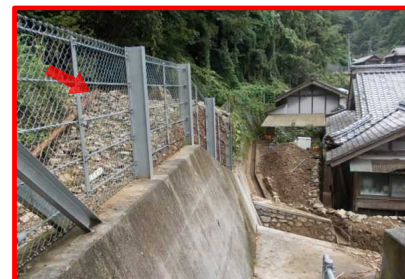
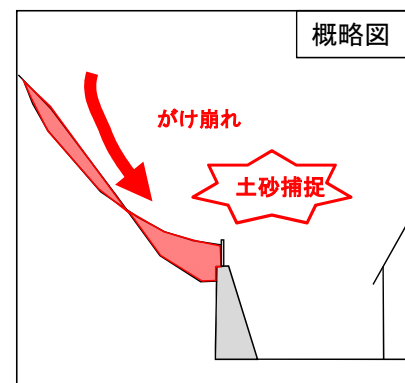
災害発生日：平成29年10月22日(台風21号)  
 降雨状況：最大時間雨量 10mm  
 最大24時間雨量 101mm (中山観測所)  
 発生箇所：愛媛県伊予市上唐川  
 状況：10月21～22日の台風21号によりがけ崩れが発生したが、平成19年度に急傾斜地崩壊防止施設(擁壁工・落石防護柵工)が整備されており、土砂等を捕捉。**人的・物的被害無し。**
