東日本大震災を踏まえた堰・水門等の設計、操作のあり方について

資料編

資料8 東北地方太平洋側の堰・水門の地震・河川津波による各施設の被害状況

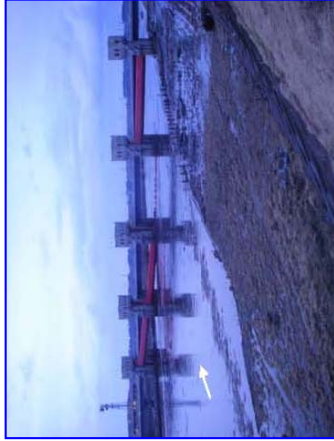
異常はなく、地震発生後、出張所より遠隔で全閉操作を行ったが、1号、2号、4号ゲートは操作中に開閉異常が発生し、ゲート片吊り状態。このため、出張所職員が管理所に急行。3号ゲートは問題なく全閉できた。

1号、2号、4号ゲート片吊り状況（津波到達後）

地震発生後に1号、2号、4号ゲートの開度計のメッセンジャーワイヤ取り付け金具が破断し、メッセンジャーワイヤが滑車から外れ、ゲート開度の確認が不可能。

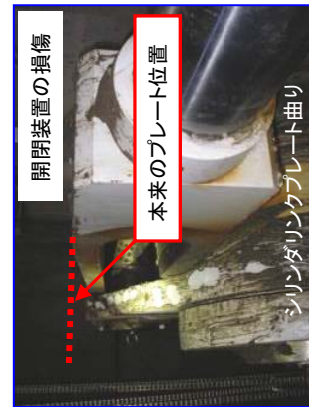
起伏ゲート戸当り逸脱、シリンダリングプレート曲がりのため、ゲート開閉操作不可能。（6月15日応急復旧）

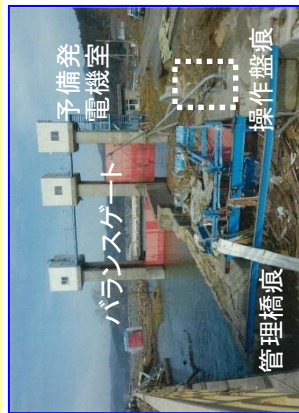
開閉装置：バランスゲート閉装置流出（ウインチ・操作盤）のため、ゲート開閉操作不可能。

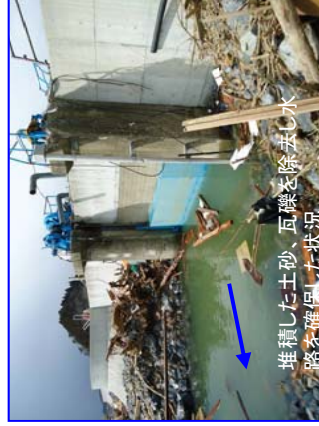
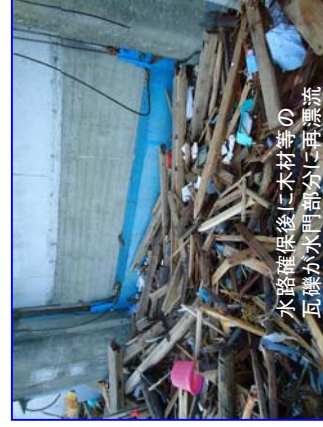
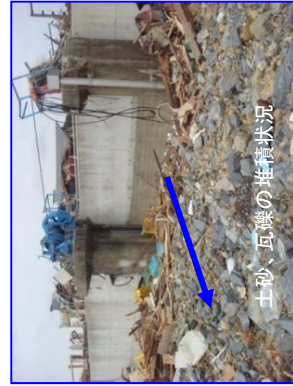
土砂、瓦礫の堆積地盤沈下のため、開閉操作不可能。
3月26日に仮設チェーンブロックを設置し、手動によるゲート操作可能。

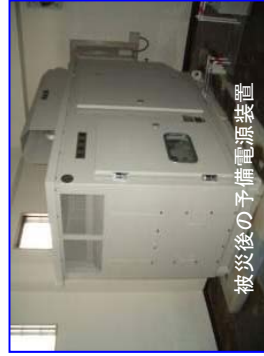
③電源設備

予備発電設備が津波により浸水し、電源喪失。点検整備により5月1日に仮復旧したが、塩水を被っているためオーバーホールが必要。

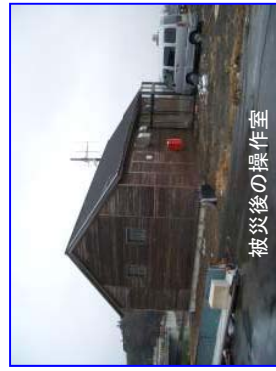
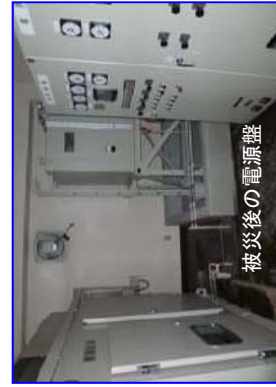
④制御装置

油圧シリンダ等が浸水。操作室内部は冠水したが、操作盤等に影響なし。

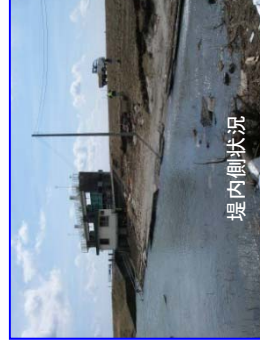
.....
管理棟等

堤内側状況
