## **第3回東北地方太平洋沖地震を踏まえた河口堰・水門等技術検討委員会**

### **津波の河川遡上と河口堰・水門等の被害状況**

# 北上大堰 北上川水系北上川17.2k

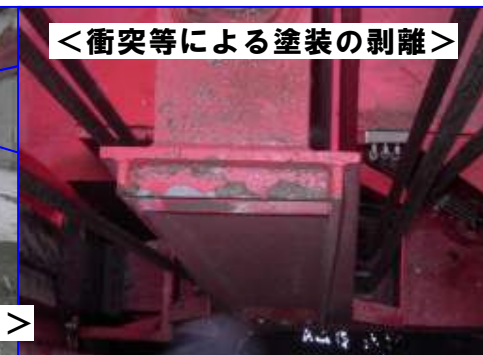
< 衝突等による塗装の剥離 >

< 6 号 ゲート 左岸 堰柱 への 摩擦 痕 >

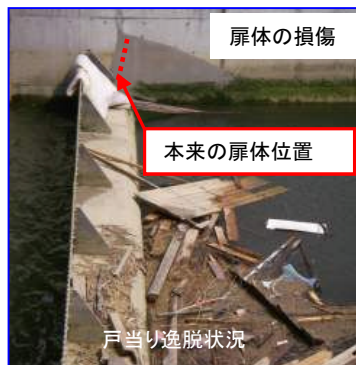
起伏ゲート戸当り逸脱、シリンダリングプレート曲がりのため、ゲート開閉操作不可能。（6月15日応急復旧）

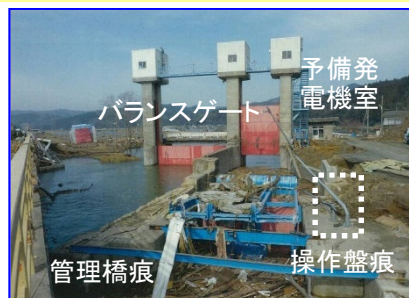
昇降階段基礎流失。

開閉装置：バランスゲート閉装置流出（ウインチ・操作盤）のため、ゲート開閉操作不可能。

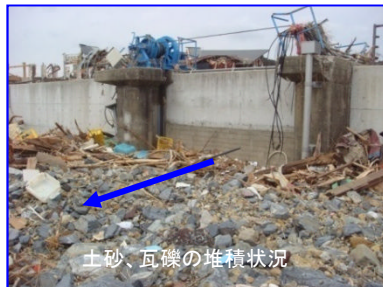
土砂、瓦礫の堆積。

土砂、瓦礫の堆積地盤沈下のため、開閉操作不可能。  
3月26日に仮設チェーンブロックを設置し、手動によるゲート操作可能。

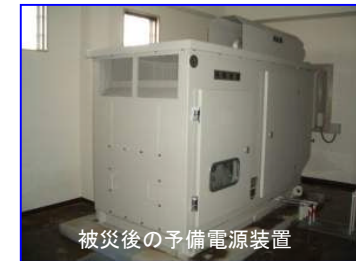
予備発電設備が津波により浸水し、電源喪失。  
点検整備により5月1日に仮復旧したが、塩水を被っているためオーバーホールが必要。

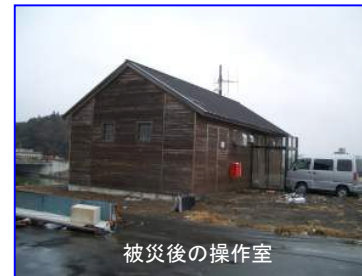
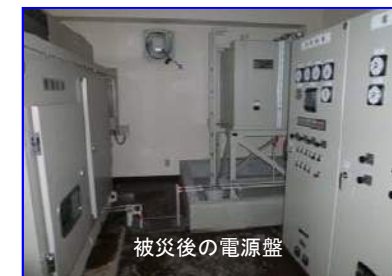
油圧シリンダ等が浸水。  
操作室内部は冠水したが、操作盤等に影響なし。
