河川流域における津波被害状況

被災状況

今次津波高と被災前堤防高および計画堤防高（津波・高潮） [河口部]

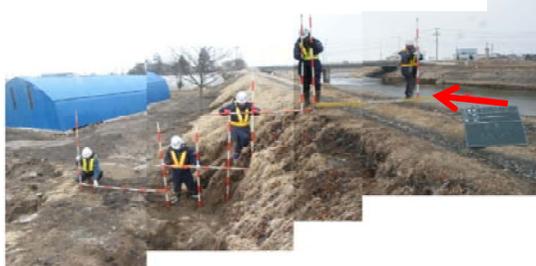
左岸被災状況

川裏側の法尻侵食

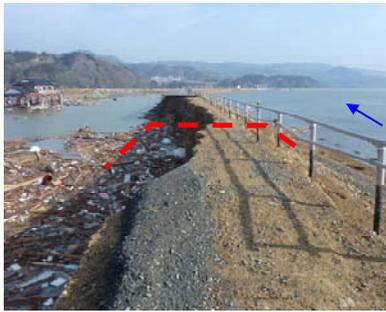
土堤部(終点側より2.6k付近・左岸)

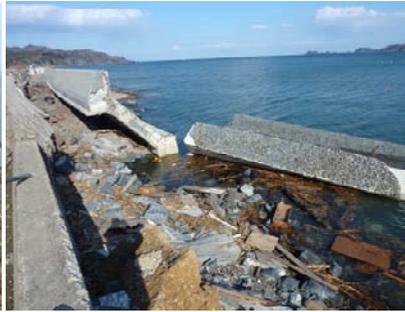
特殊堤(終点側より0k・河口区間)

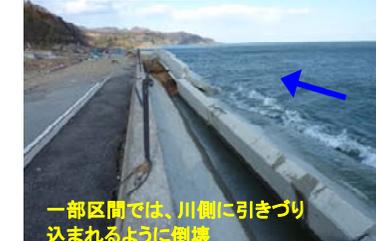
月浜堤防・土堤部

一部区間では、川側に引きづり込まれるように倒壊

- ・土堤部はM44~T14年施工、川裏が著しく侵食を受けている(津波越流)。
- ・河口部特殊堤はH18年3月に施工、川側へ引きづられるように倒壊・崩壊している。

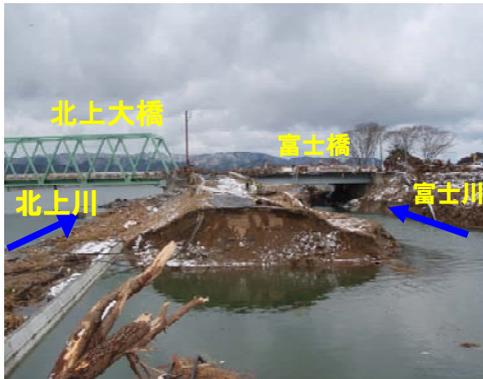
北上川の被災状況(釜谷地区[右岸]) [直轄]

- ・釜谷堤防はS30~H8年施工、津波により堤防約1,100mが流出。
- ・堤体部分は、ほぼ全段面が流出している。

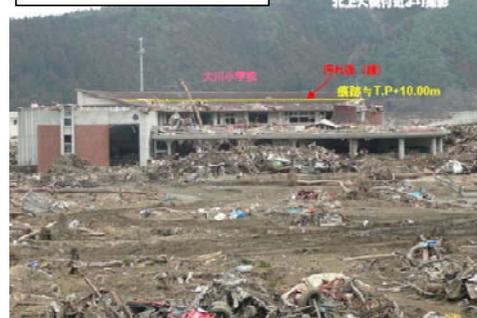
大川小学校での痕跡

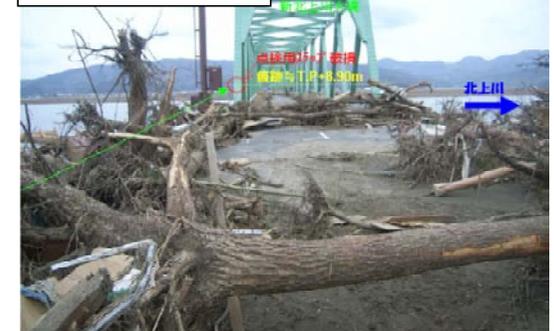
北上大橋での痕跡

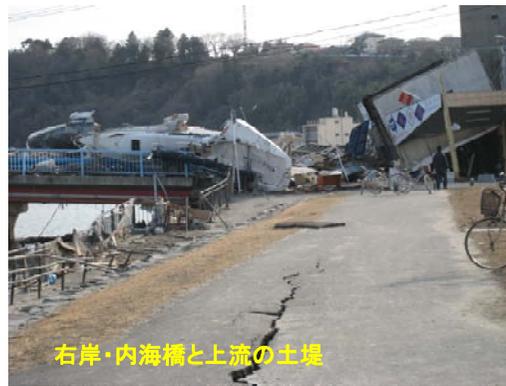
右岸・内海橋と上流の土堤

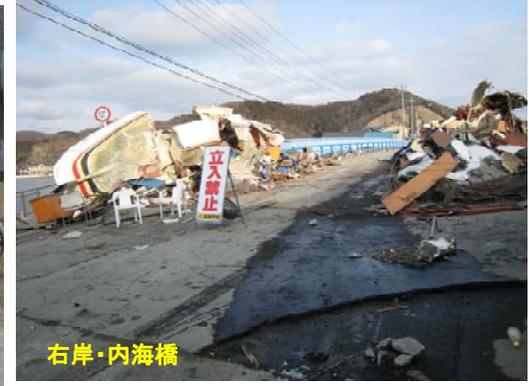
右岸・内海橋

- ・旧北上川河口部の緊急高潮堤が流失・陥没。
- ・地盤も大きく沈下

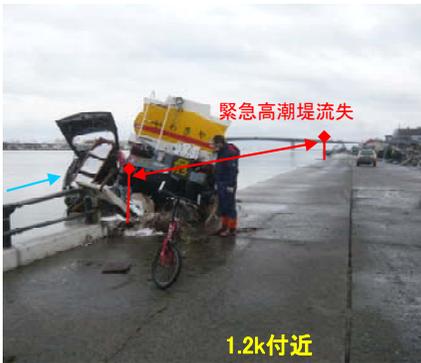
1.2k付近

緊急高潮堤流失

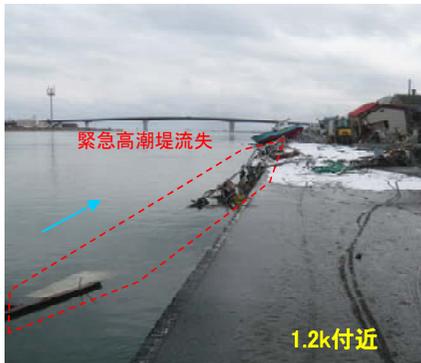
1.2k付近

緊急高潮堤流失

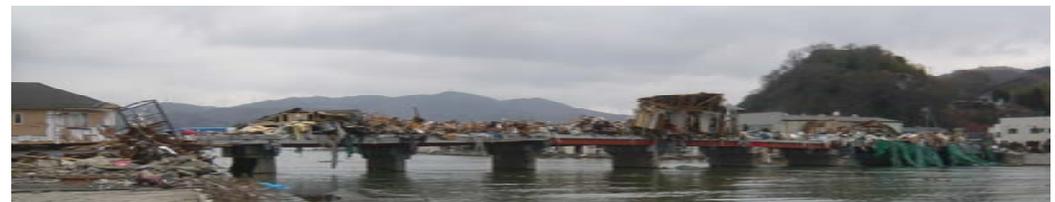
【西内海橋】

遡上津波高(推定)
約T.P.5.0m (=K.P.5.8754m)

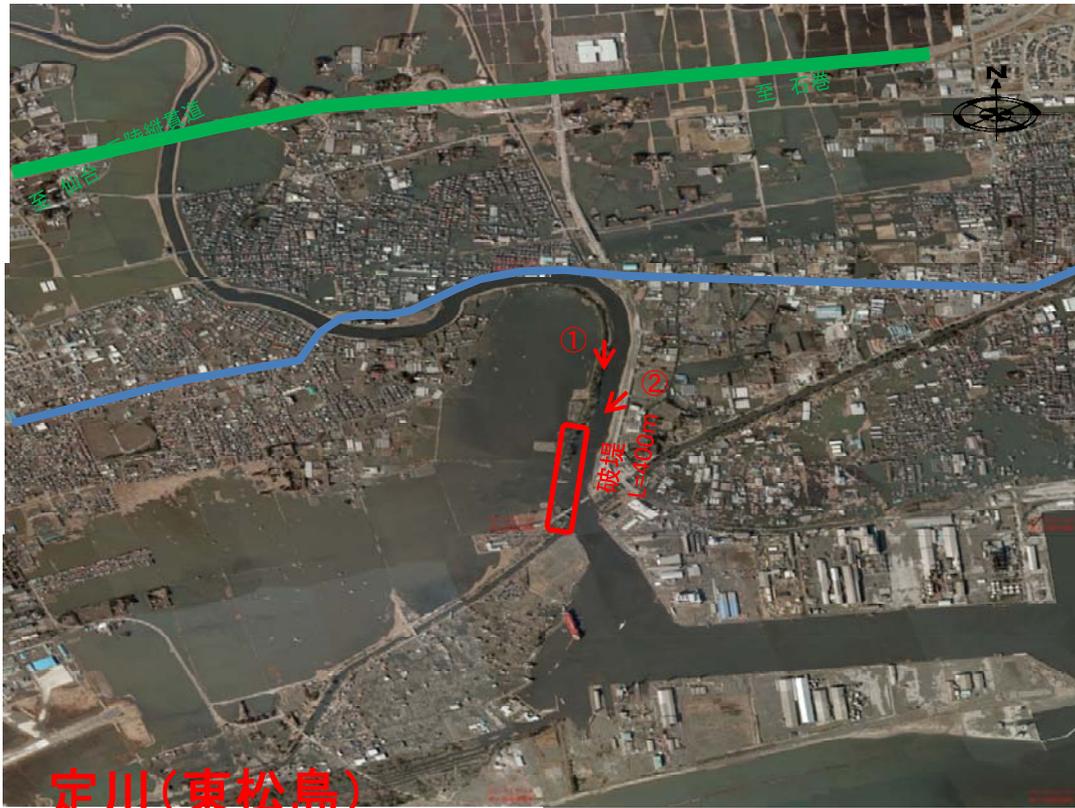
定川(東松島)

越流の有無： 有

a)越流水深：2.8m(津波痕跡高5.8m)

b)堤防付近の堤内側水深：5.8m

c)越流時間：不明

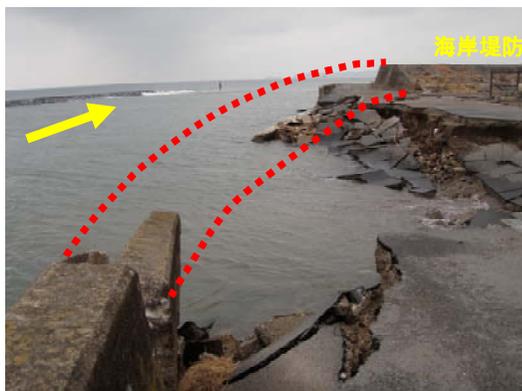
鳴瀬川の被災状況(野蒜地区[右岸]) [直轄]

- ・鳴瀬川河口部・右岸特殊堤L=420mが流失。
- ・下流側は特殊堤及び海岸堤防の接合部を境に流出している。

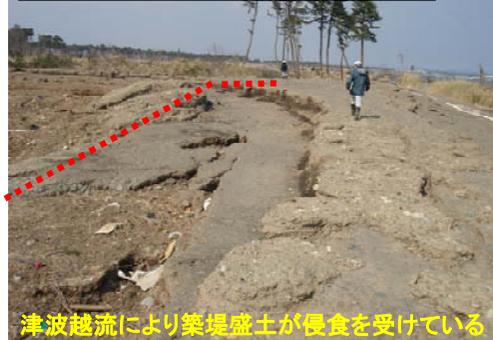
左岸・藤塚堤防(藤塚排水機場より北側)

- ・当該堤防は、藤塚排水機場から海岸公園樋門の区間であり、施工中。
- ・堤防構造は、土堤構造。被災後も、7～8割程度が残存。
- ・天端As舗装は、未施工。

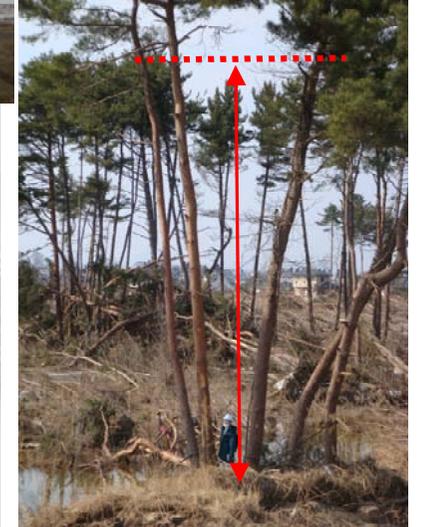
殆どの松の木では、ある一定の高さより下は枝が無い(藤塚堤防より撮影)

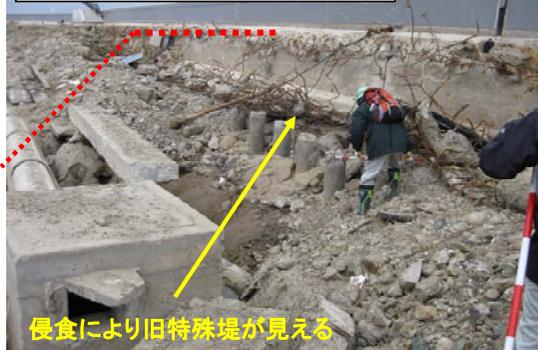
右岸・閑上特殊堤(閑上水門直上流)

侵食により旧特殊堤が見える

・当該特殊堤はS53年の宮城県沖地震で被災復旧。上流区間はS29年施工
・堤防は川表は自立式擁壁(パラベット一体)タイプ、天端はAs舗装、川裏はコンクリートブロック積

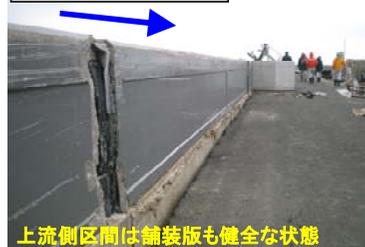
右岸・閑上特殊堤

上流側区間は舗装版も健全な状態

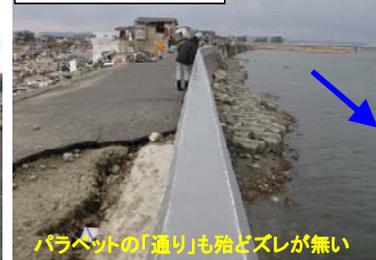
右岸・閑上特殊堤

パラベットの「通り」も殆どズレが無い

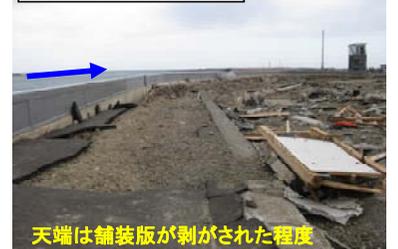
右岸・閑上水門上流

旧特殊堤
水門直上流の特殊堤、背後の浸食が著しい

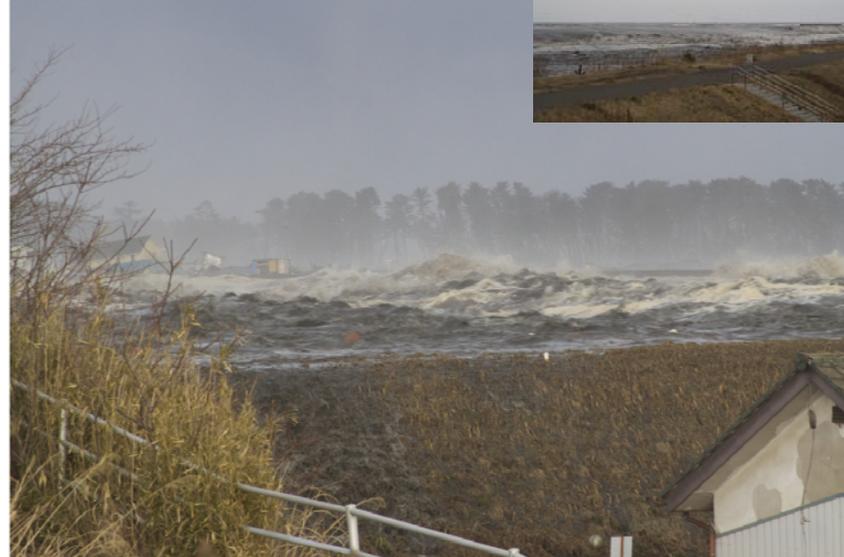
天端は舗装版が割がされた程度

閑上大橋付近から左岸・藤塚地区の津波を撮影

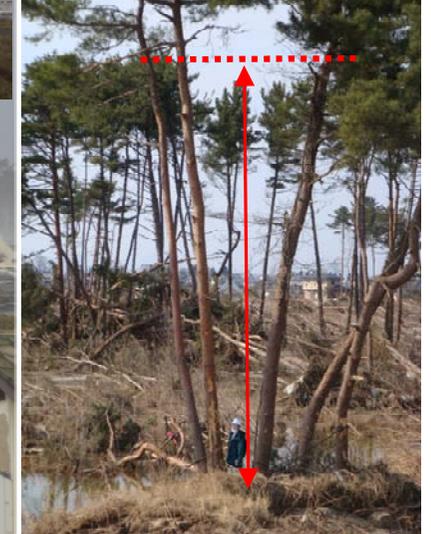
殆どの松の木では、ある一定の高さより下は枝が無い(藤塚堤防より撮影)

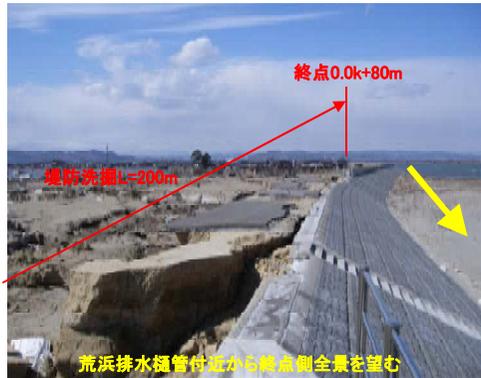
阿武隈川の被災状況(荒浜地区[右岸]) [直轄]

- ・当該堤防はH17年施工した特殊堤。
- ・堤防は川表ブロック張、天端はAs舗装、川裏は張芝土堤、0.8mのパラペット付き
- ・津波により堤体が著しく侵食を受けている。パラペットも津波により飛ばされている。

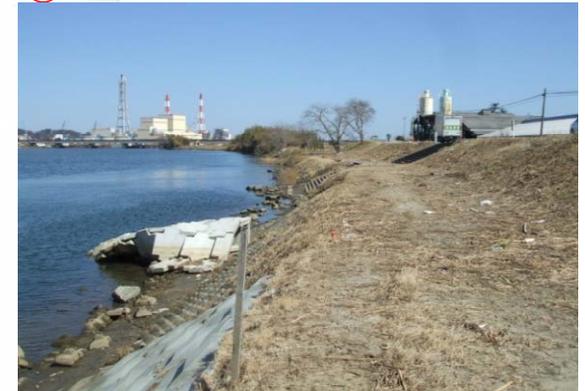
①

護岸被災延長
L=390.0m(右岸)

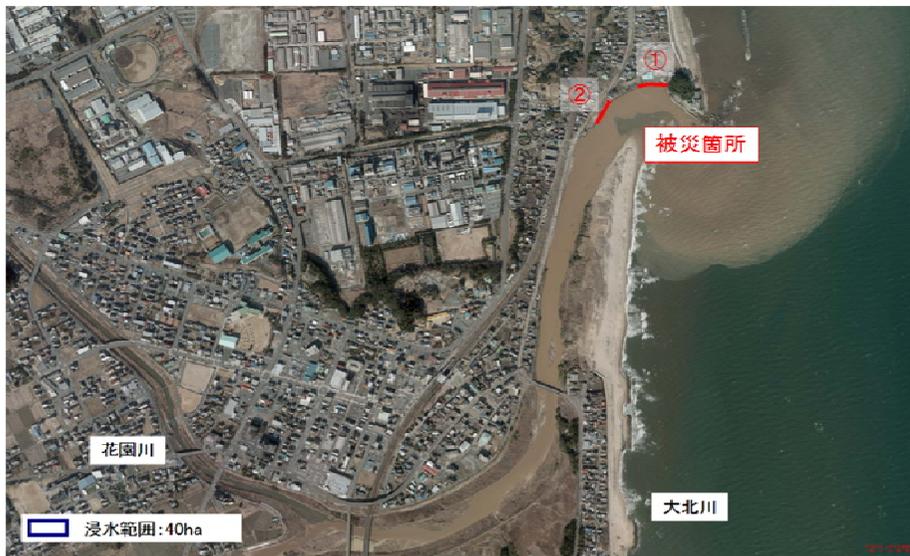
平面図

①パラペット堤破損

②背面(堤内地)吸出し
