津波による堤防等の被災報告

※「平成 23 年(2011 年)東北地方太平洋沖地震 土木施設災害調査速報」(国土技術政策総 合研究所、独立行政法人土木研究所、平成 23 年 7 月発行予定)第6章から抜粋

6.3 津波による堤防等の被災

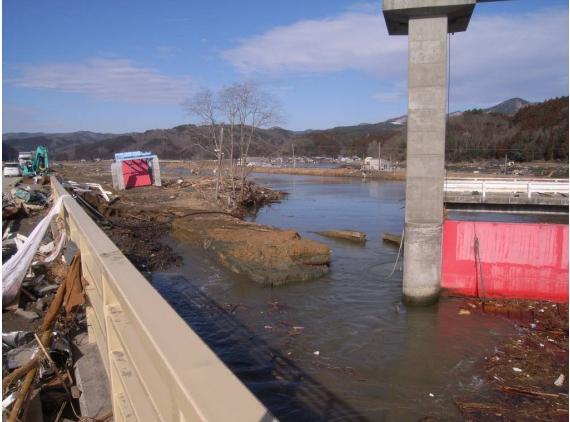
◆左写真の上流に位置する水門の被災

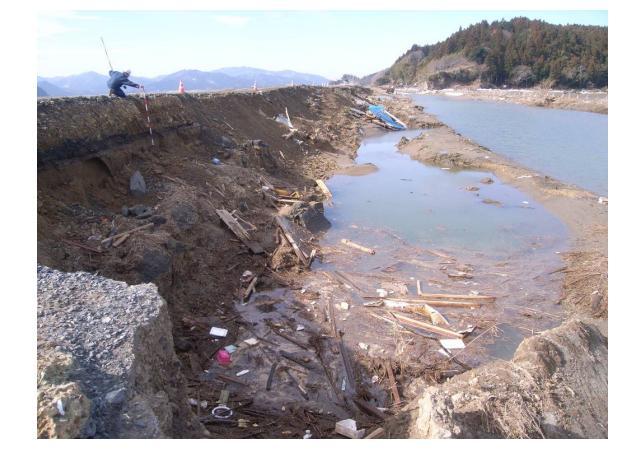
◆堤内側への越水によると考えられるのり面の侵食と落堀の形成
③ L-3 地点

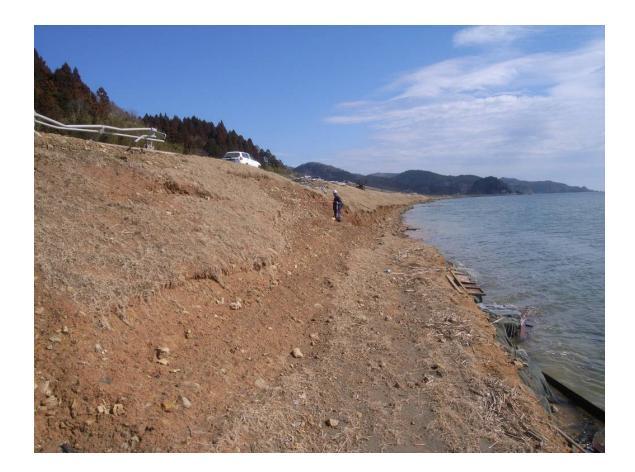
◆堤内側のり面の侵食:のり尻部には山脚・ ◆川側のり面:筋状の侵食域(下流を望む)

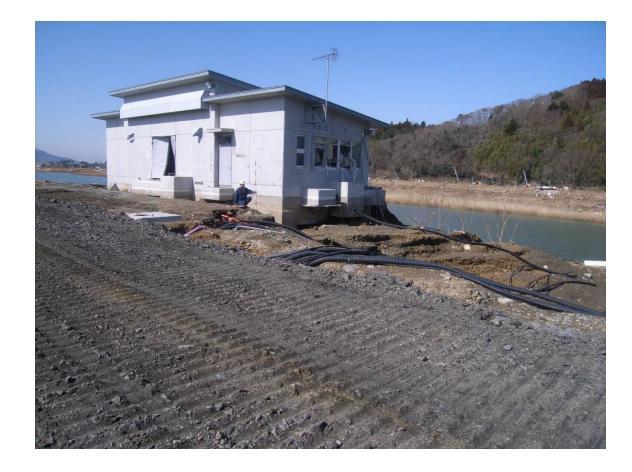
◆堤防天端際に設置された施設の損壊

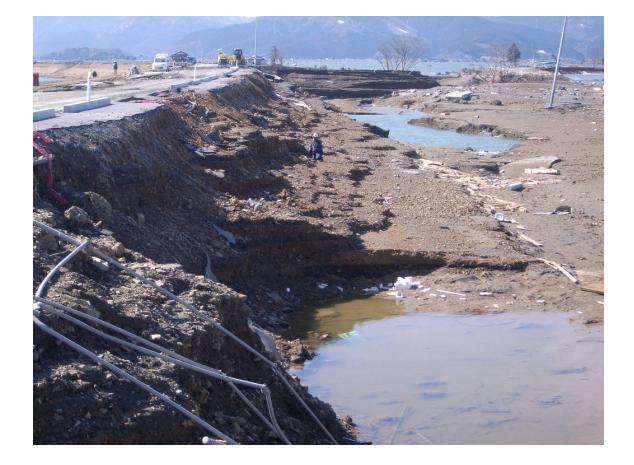
◆堤内側への越流によると考えられるのり面 ◆川側のり面の侵食:覆土下から護岸ブロッ の侵食と落ち堀の形成 ⑤ L-5 地点

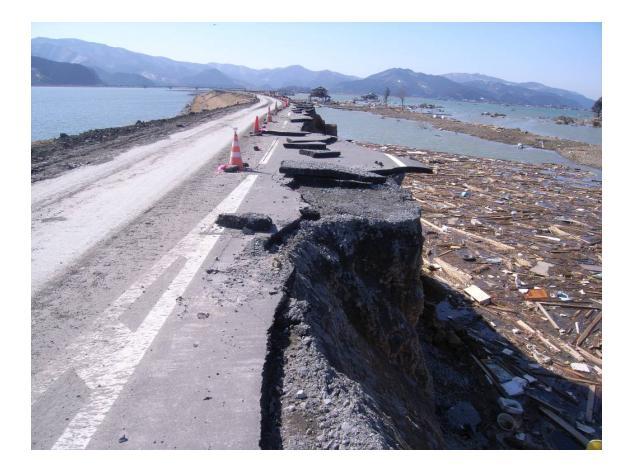
◆堤内側への越流による侵食: 天端が一部流 失している

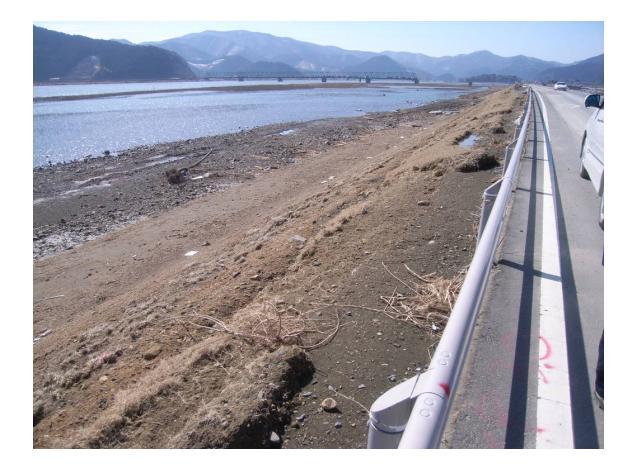
◆川側のり面:天端~のり肩部が侵食を受け ている

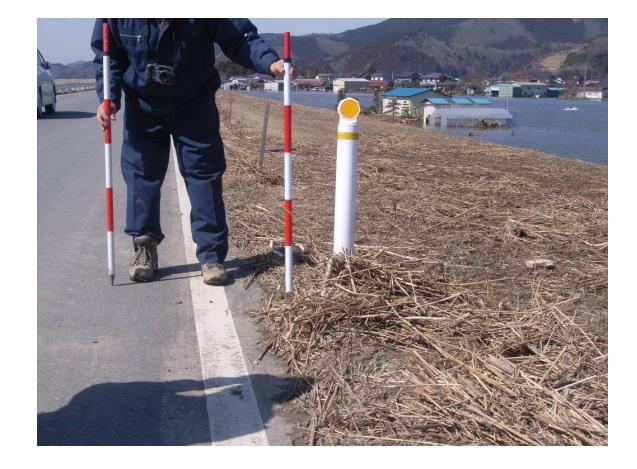
◆天端の水位痕跡:天端上 20cm 程度

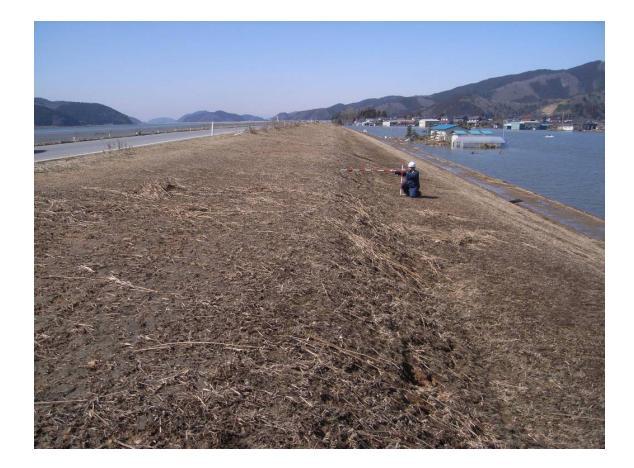
◆堤内側のり面:越水によって植生がのり尻 に向かって倒れ、溝状に堤体が侵食されてい た

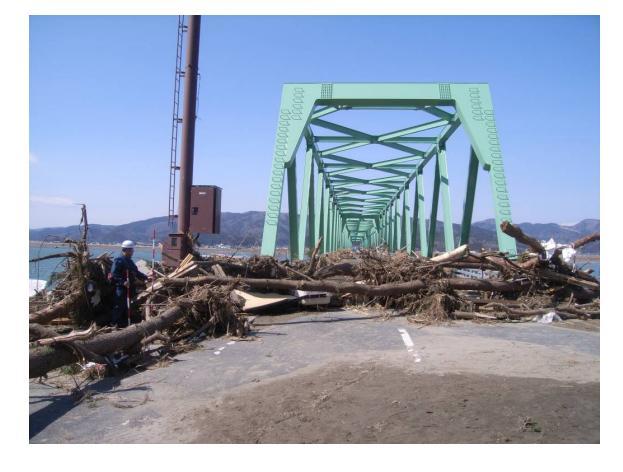
◆L-6 地点の対岸:流下物集積から天端上 ◆堤脚と本川堤防間を流下する水路:橋梁の 1.6m程度まで冠水したと推定される

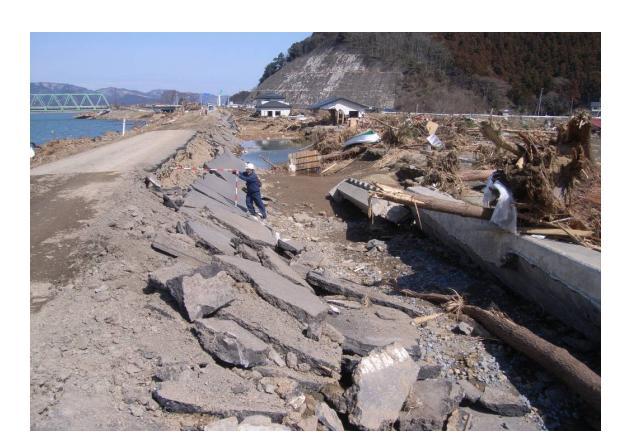
◆高水護岸は枠内の袋詰工が一部流失した ◆堤内側のり面の侵食状況:下流側(写真 奥) では落堀が形成されていた

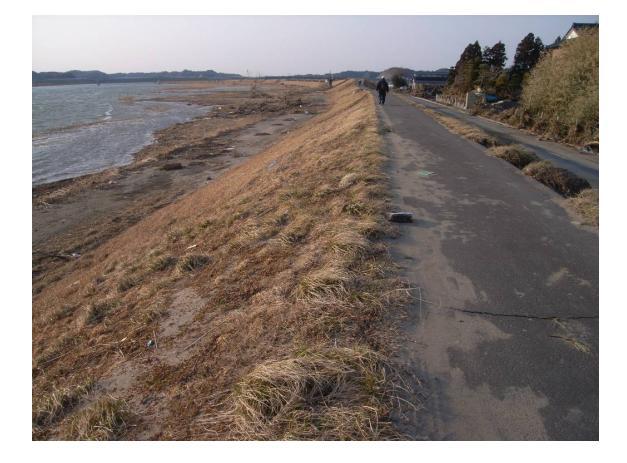
◆堤内側のり面の侵食:葉茎ののり尻に向か ◆川側のり面に損傷はほとんど見られなかっ

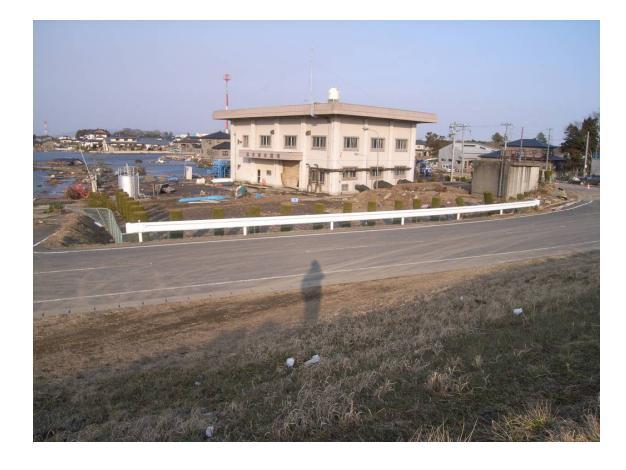
◆排水機場壁面の痕跡水位は堤防天端より低い

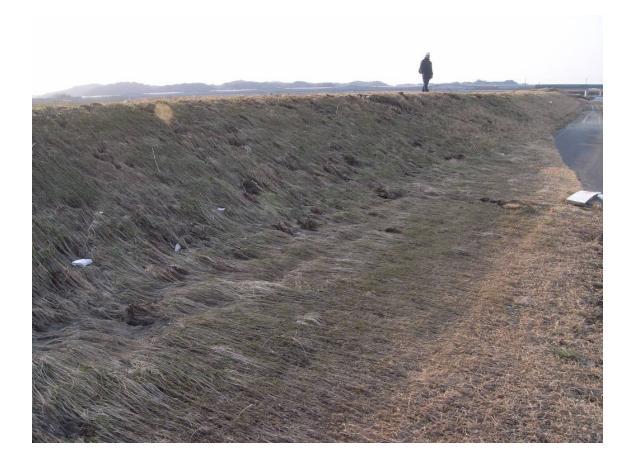
◆堤内側のり面:川側からの越水を示唆する 痕跡

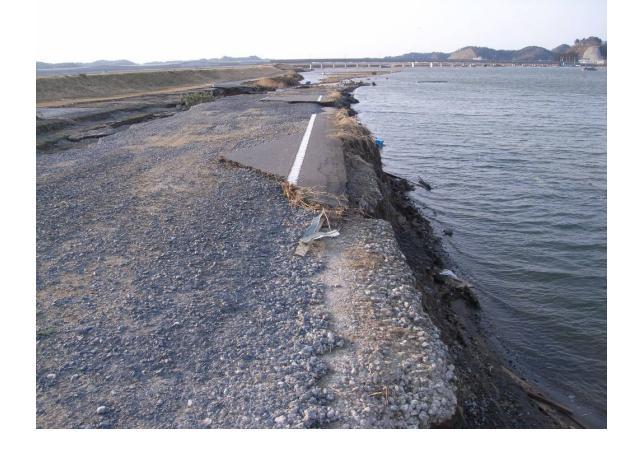
◆堤内側小段上の舗装の損壊とのり尻の侵食
状況
⑥ R-1 地点

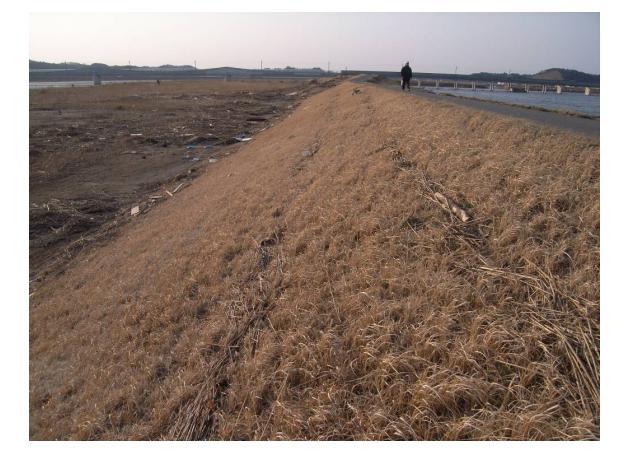
◆川側のり面の2筋の水位痕跡:複数回の津
波遡上が生じたことを示唆
⑦ R-2 地点

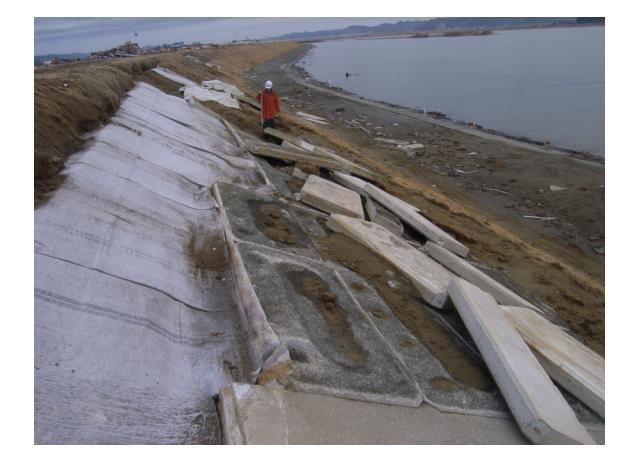
◆覆土下の高水護岸が露出:天端側のブロッ クがのり尻側に移動(堤内側からの越水によ る)

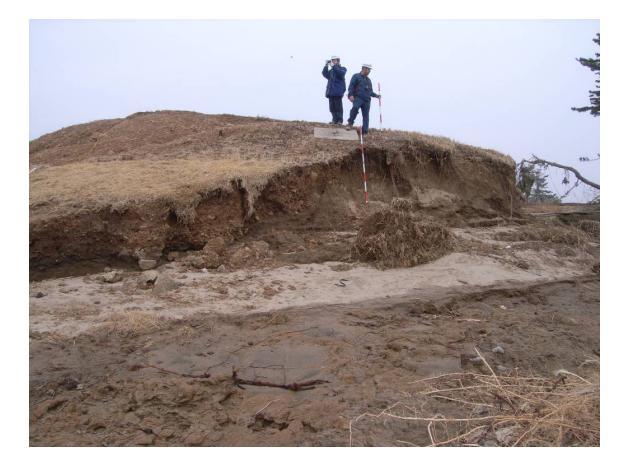
① L-1 地点

◆河口部:堤防先端部分の侵食状況

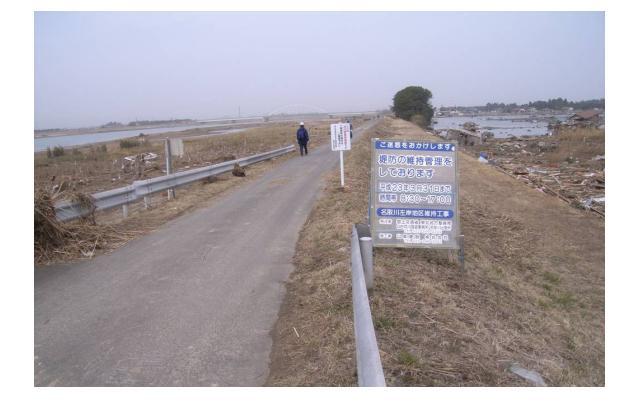
◆道路盛土上流では、川側から堤内側へ越流 (写真左のガードレール上の痕跡から)

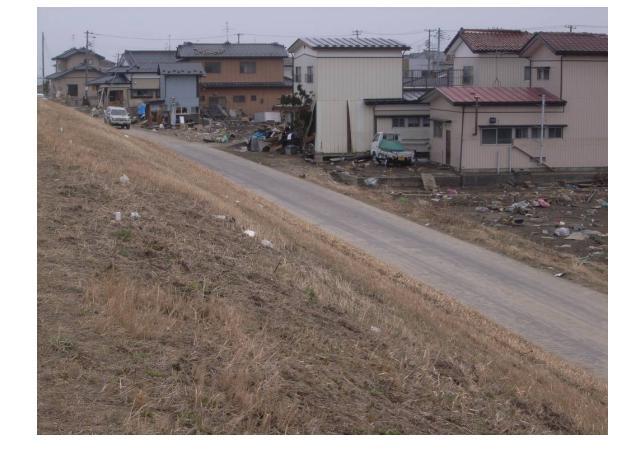
◆堤内側のり面:植生の倒伏は明瞭でない ◆堤内側のり面の痕跡水位:川側に比べて水 (越水があったとしても、水深はごく小さい 位が低いと想定される と推定される)

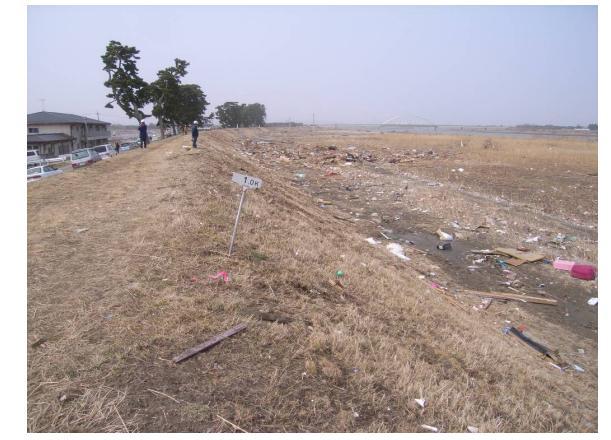
◆護岸天端部での植生のめくれ上がり:ほぼ ◆川側のり面:小段上に水位痕跡 堤防満杯で遡上した津波が橋桁でせき上げら れて越水したと推定される。

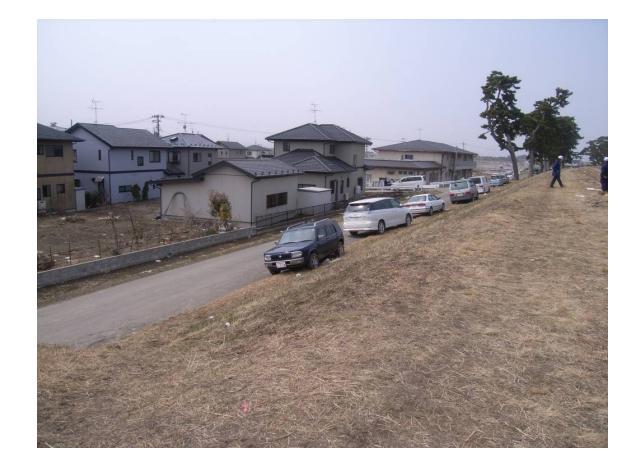
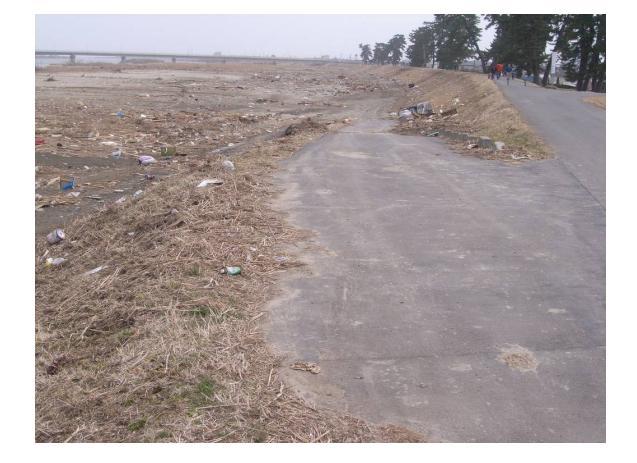
① R-5 地点

◆堤内側では冠水の痕跡なし(地盤高が高い ◆川側ではのり尻近傍に水位痕跡あり ためと推定される)

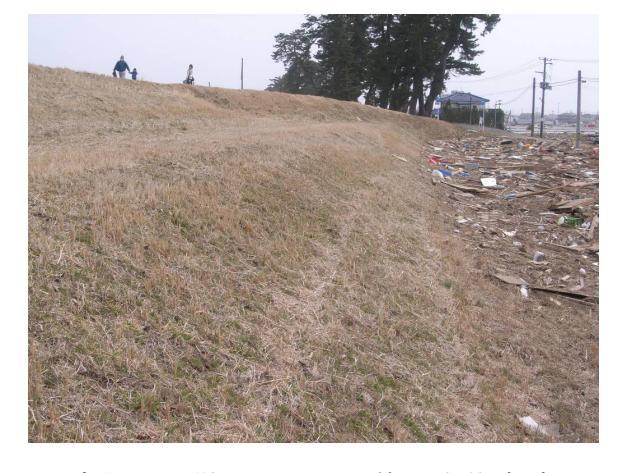
12 R-6 地点

◆堤内側も同様にのり尻近傍に水位痕跡あり

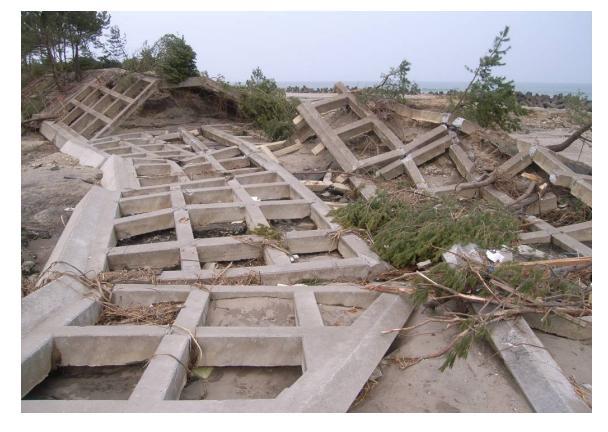
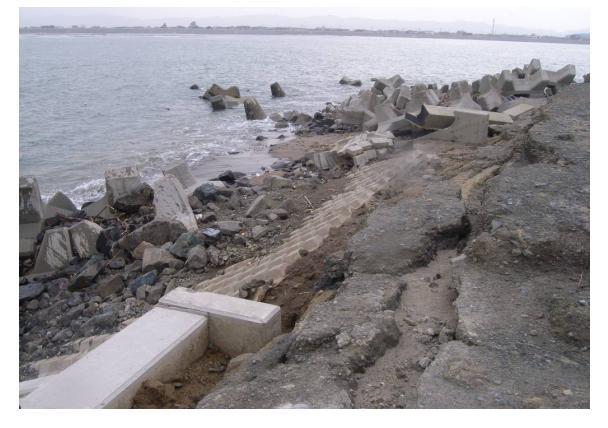
① L-1 地点

◆河川堤防に接続する海岸堤防の被災:裏の ◆河川堤防:堤内側からの越水により損壊: り側から内部の土砂が抜け出してコンクリー 根固ブロックも一部流失 ト枠がつぶれるように倒壊

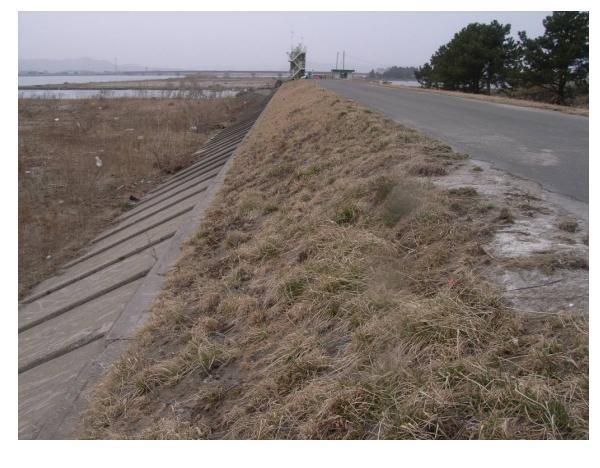
◆上写真のさらに上流:のり肩部の侵食から ◆堤内側のり肩で路面上の植生の捲れ

天端は冠水していたと推察される ③ L-3 地点

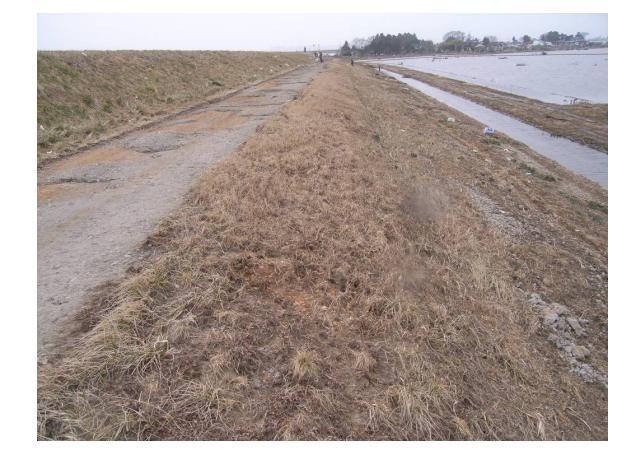
③ L-3 地点

◆堤内側のり面には越水による植生の倒伏・ り尻に流送・堆積していた。

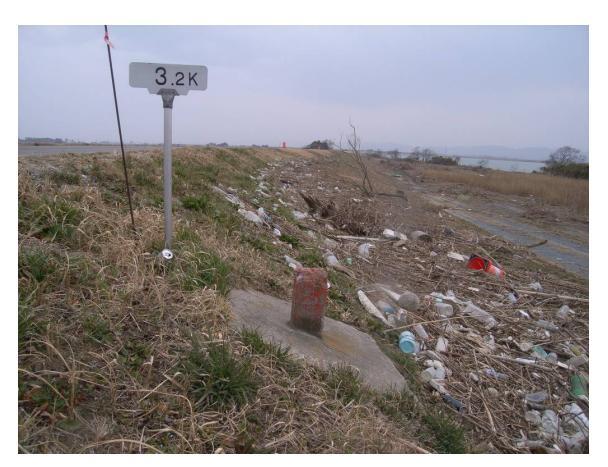
④ L-4 地点

◆堤内側のり面には越水による侵食・植生の ◆川側のり面:痕跡水位は天端より低い(越 水なし)

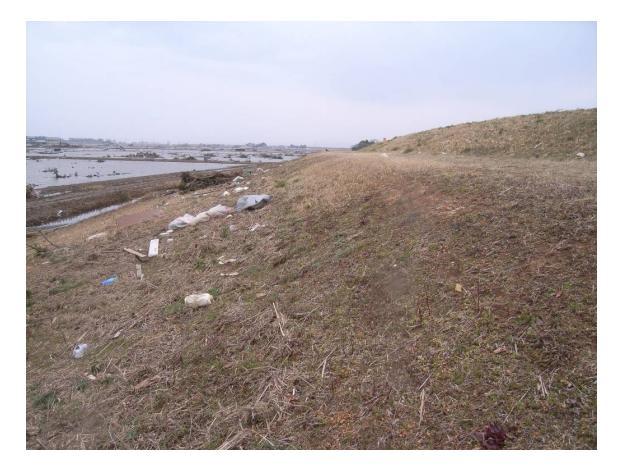
⑥ R-1 地点

(川側のほうが高い)

◆堤内側のり面:痕跡水位は小段より低い ◆河川堤防と海岸堤防が接合する隅角部での 破堤

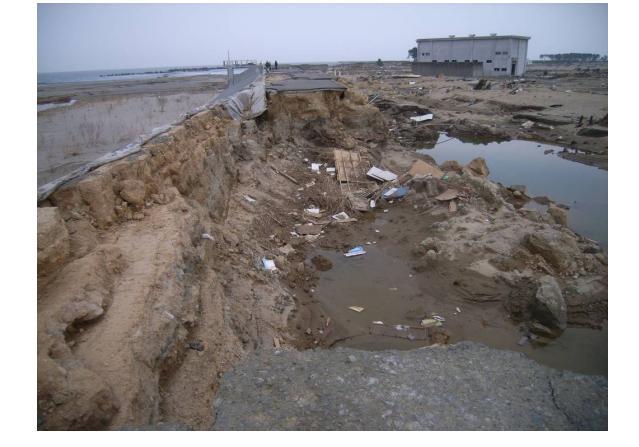
◆越水による土堤部の侵食状況:のり肩のパ ラペットが流失。天端まで侵食が及ぶ
⑦ R-2 地点

◆天端が完全に流失:深い落堀が形成

これら堤内側のり尻近傍の水位急上昇が堤防のり面の侵食進行を抑制するウォーター クッションとしての効果が発揮するとともに、1mを越えるような激しい越水をクッショ ン効果なしで受ける状況をごく短時間に留めたことが、破堤に至らなかった要因の一つで あると推察される。阿武隈川[R-2]の場合には、天端まで設置された川側のり面のコンク リート護岸が、天端から川側のり面への堤体侵食の進行を抑制したことも、要因として加 えられよう。

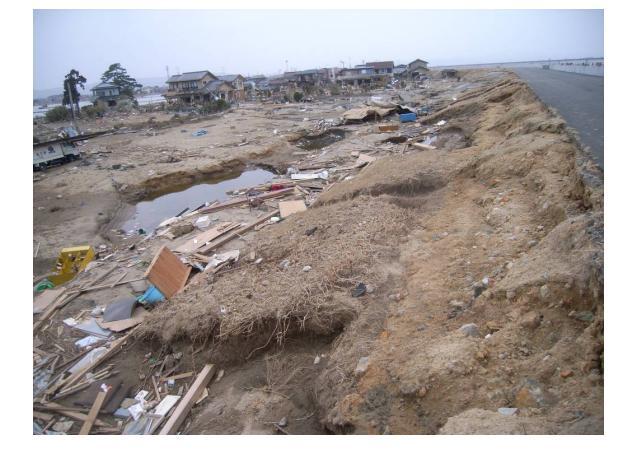
⑧ R-3 地点

◆パラペットは流失せず、手すりに痕跡が見られる:越水によるのり面侵食と落堀形成

越流水深は「堤防水没区間」に比較して概して小さいこと、さらに堤防天端の冠水に は至らないものの堤内側において水位上昇が生じてウォータークッションの効果が発揮さ れたことにより、侵食の進行が抑制され、破堤には至らなかったと推定される。

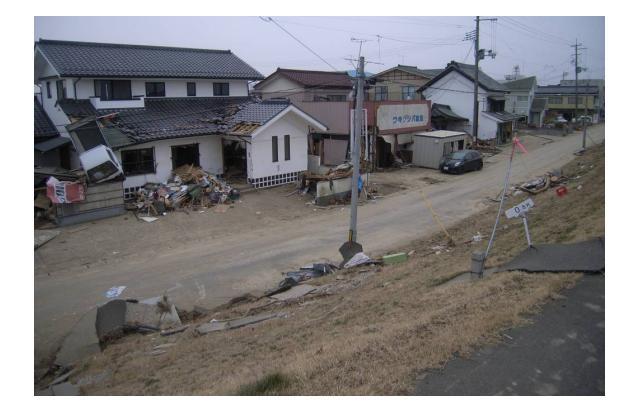
12 R-7 地点

◆のり面の侵食は比較的軽微

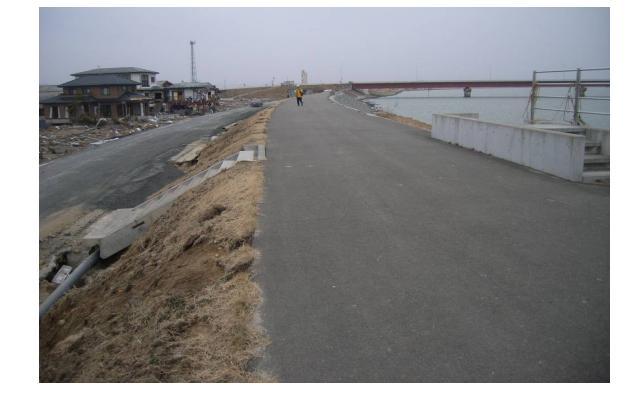
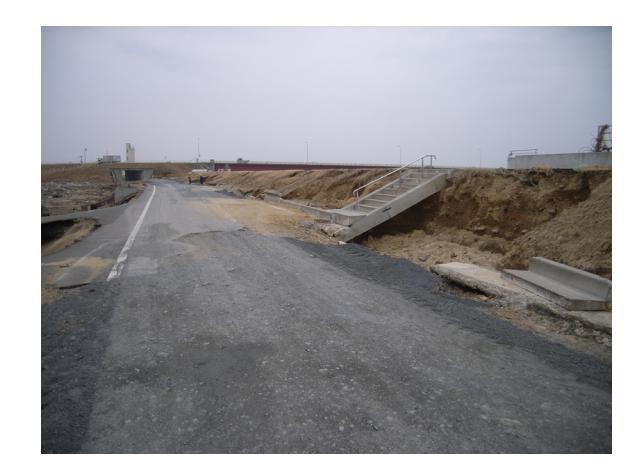
12 R-7 地点

◆一連区間でパラペットが流失し、のり面の 侵食も発生。

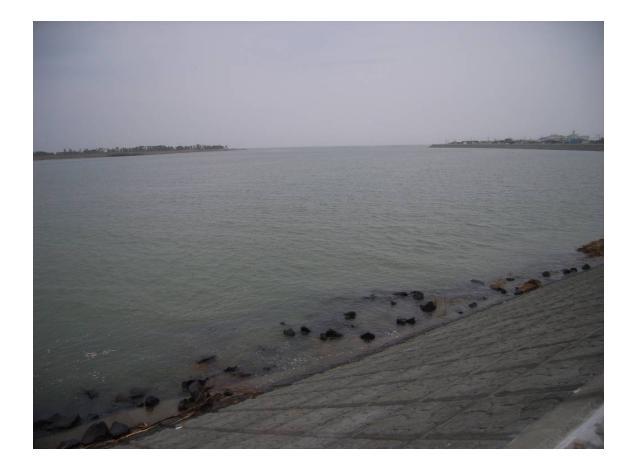
◆のり面の侵食状況:R-6に比較して侵食が ◆河口を望む。津波の作用によると考えられ 進行している。のり尻部では舗装によって洗るのり尻捨石の打ち上げ。 掘が抑制されたと考えられる

なお、阿武隈川[R-7]は湾曲部外岸側に位置していたため、痕跡水位によると河道内の 水位が高くなっており、そのため[R-4~R-6]に比較して大きく侵食されたと考えられる。

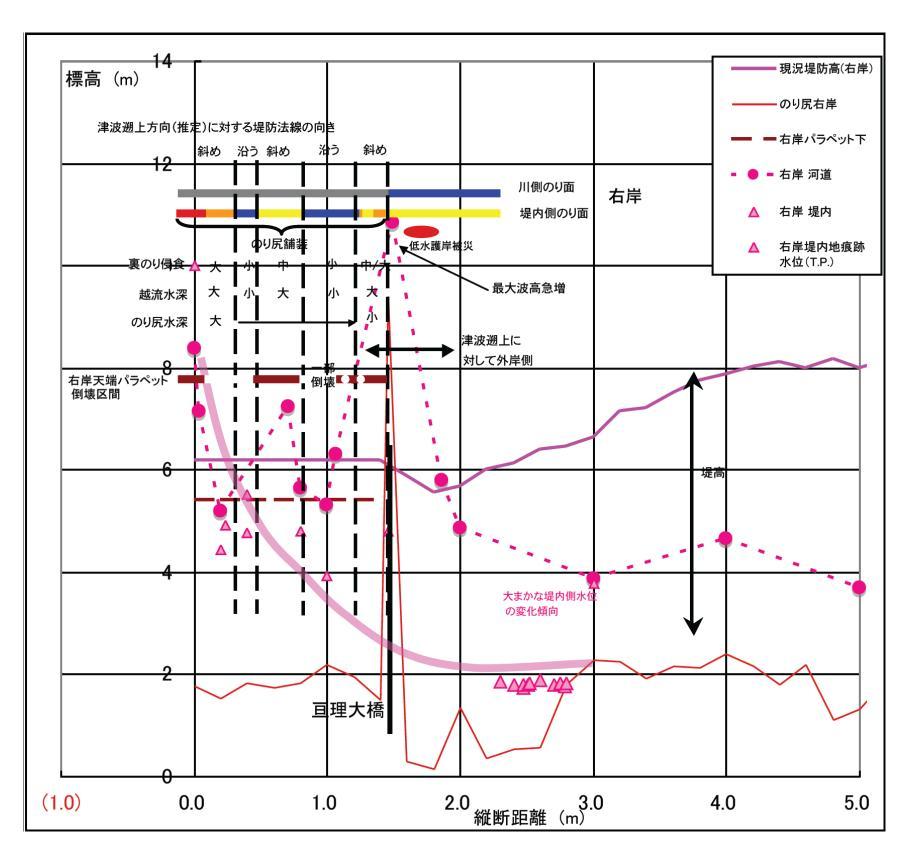
図-6.61 阿武隈川右岸の痕跡水位と堤防被災程度の縦断分布 (痕跡水位・堤防等諸元は東北地方整備局よりデータ提供)

図-6.61 に阿武隈川右岸の痕跡水位と堤防被災程度の縦断分布に、天端パラペットの流 失区間、および堤防のり面が津波遡上を受けるように河口に対して「斜め」を向いている かまたは「沿う」方向であるかの区分を併記した。これによると、パラペット流失は主に 「斜め」の区分で生じており、そこではパラペットの高さの分だけ越流水深が大きくなっ たため堤内側のり面の被災程度が大きめになる傾向が見られる。
