(問1) 流域定数Pを0.58に見直しているが、その考え方如何。既往モデルの設定値0.6は変える必要は無いのではないか。
 (問2) 大きな洪水が発生し、実績データがとれたら、モデルを見直すという姿勢なのか。

- 平成19年に策定した河川整備基本方針の基本高水のピーク流量を大幅に超過する洪水が発生したため、改めて基本高水のピーク流量を検討することとした。
- 雨量データによる確率からの検討に加え、流量データによる確率からの検討、確率規模モデル降雨波形による検討を実施する。
- これらの検討結果を総合的に判断して、基本高水のピーク流量を船小屋地点で4,500m³/sとする。

(問) 平成24年7月洪水時に内岸で堤防決壊が起きたのは何故か

矢部川の堤防決壊の原因究明等を行うために、平成24年8月2日に「矢部川堤防調査委員会」を設置し、現地調査を含め、計4回審議された。

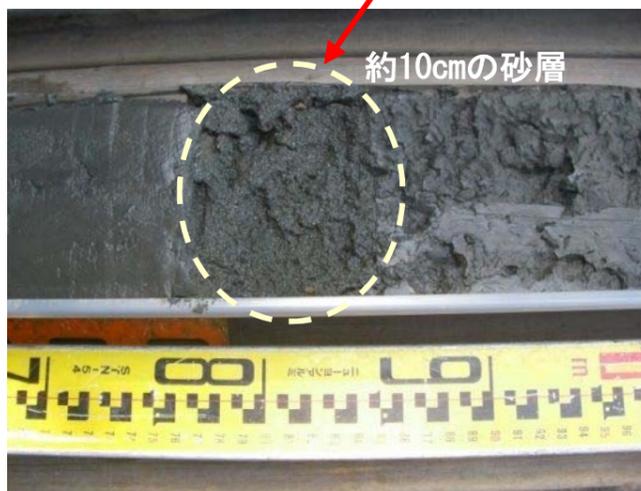
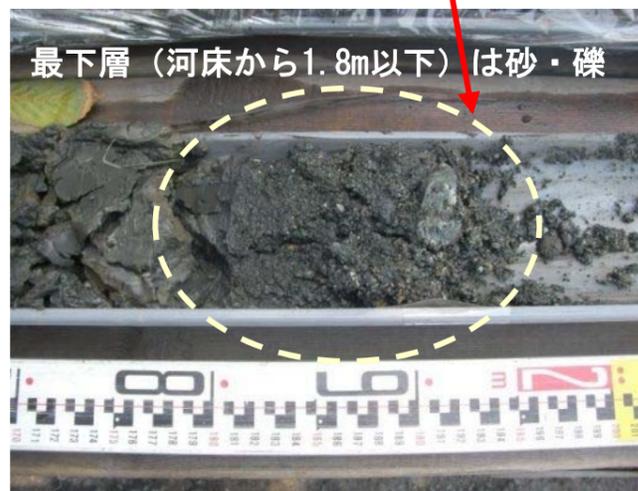
【5k800地点】

- ・河床表層部にはシルト・粘土（ガタ土）が堆積しているものの、河床面から約80cm下部に約10cmの砂層が確認された。
- ・また、河床面から約1.8m下部に砂・礫が確認された。

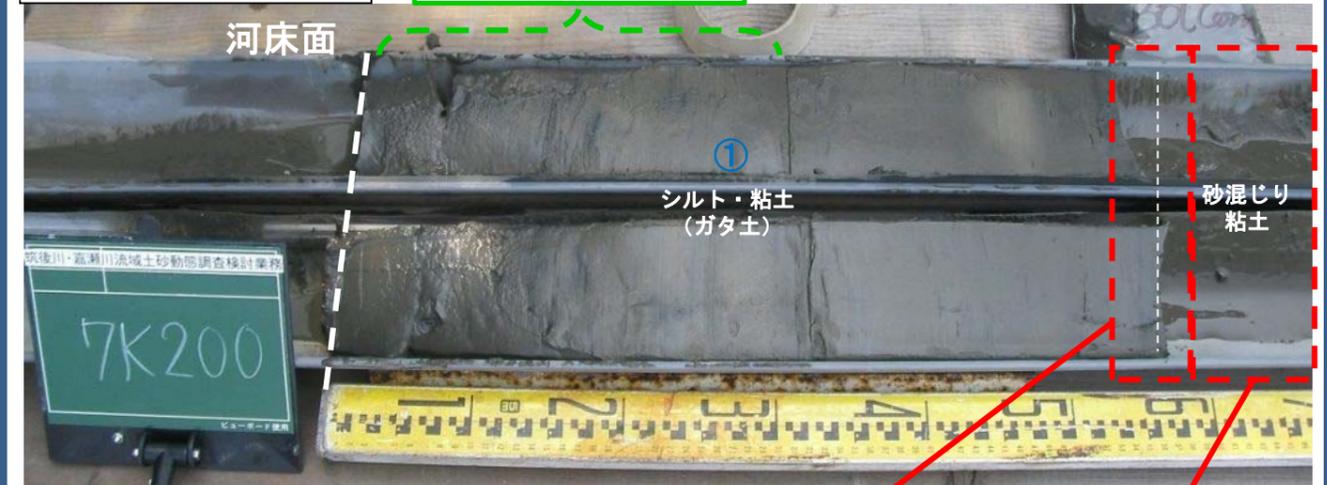
【7k200地点】

- ・河床表層部にはシルト・粘土（ガタ土）が堆積しているものの、河床面から約60cm下部に砂混じり粘土が確認された。
- ・砂混じり粘土層の下部は石を含む砂礫の為、コア採取が不可能であったため、試料を直接採取し、砂・礫を確認した（堆積厚は不明）。

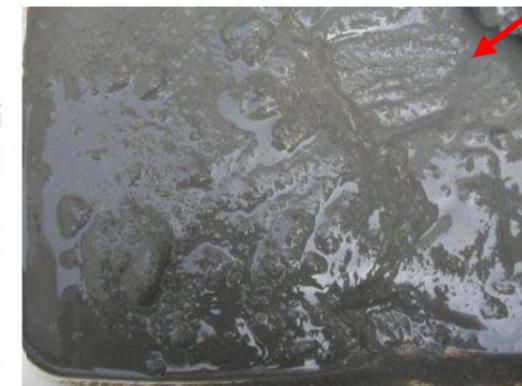
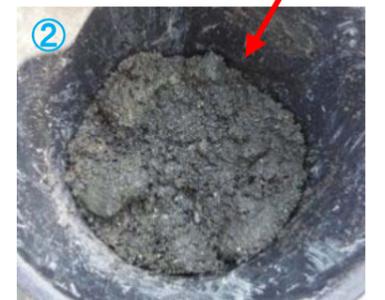
表層はシルト・粘土（ガタ土）であり、これより下層に砂混じり粘土を確認。さらに下層は石を含む砂礫であったため、コア採取時に材料が抜け落ち採取不可
※砂の詳細な堆積厚は不明

ダイバーによる直接採取試料石を含む砂・礫（石が含まれコア採取不可）

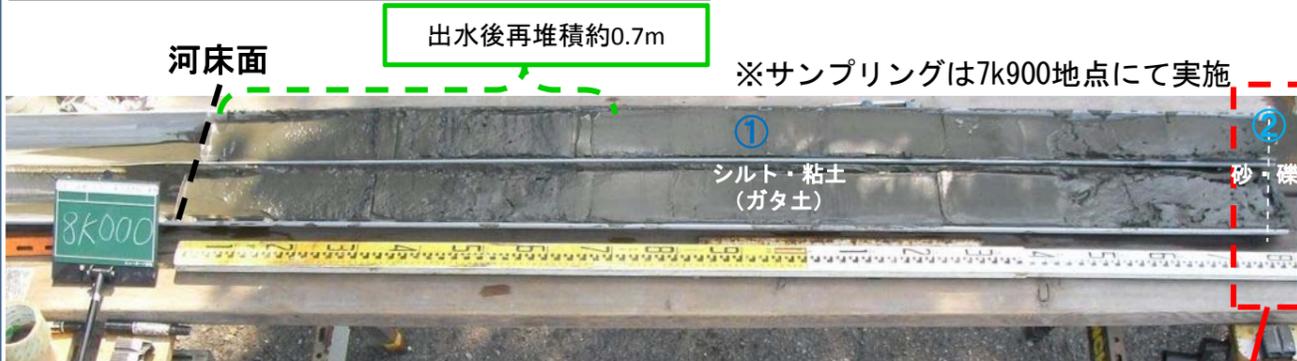
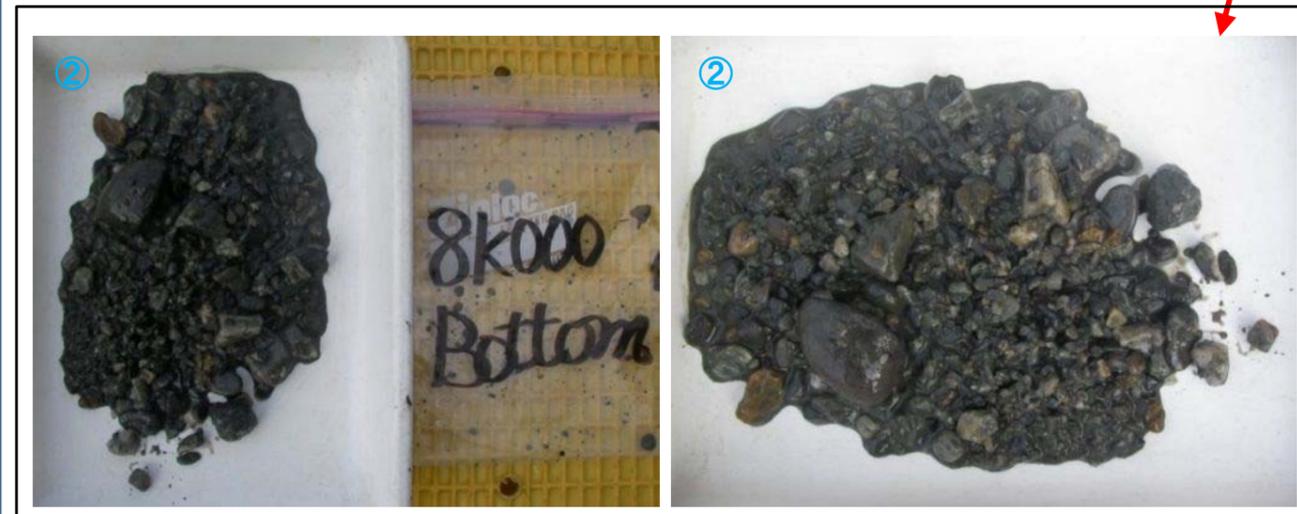
【8k000地点】

- ・河床表層部にはシルト・粘土（ガタ土）が堆積しているものの、河床面から約1.8m下部に砂・礫が確認された。（河床面より1.8m以深はコアパイプが入らず採取できなかった。）

最下層（河床面から1.8m以下）は砂・礫（石が含まれコア採取不可）

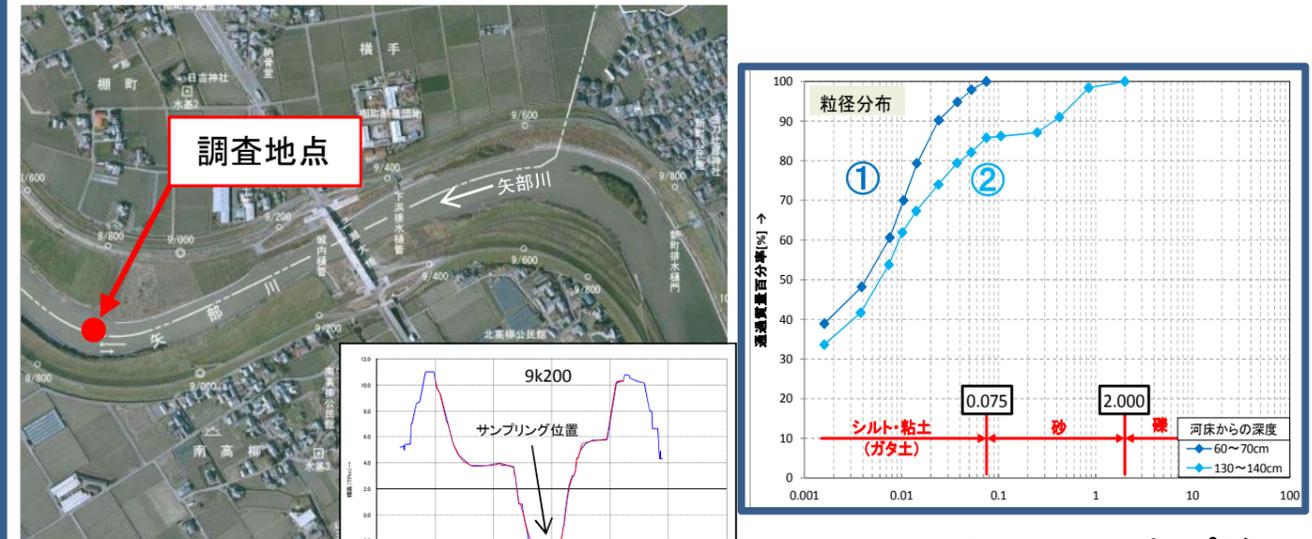
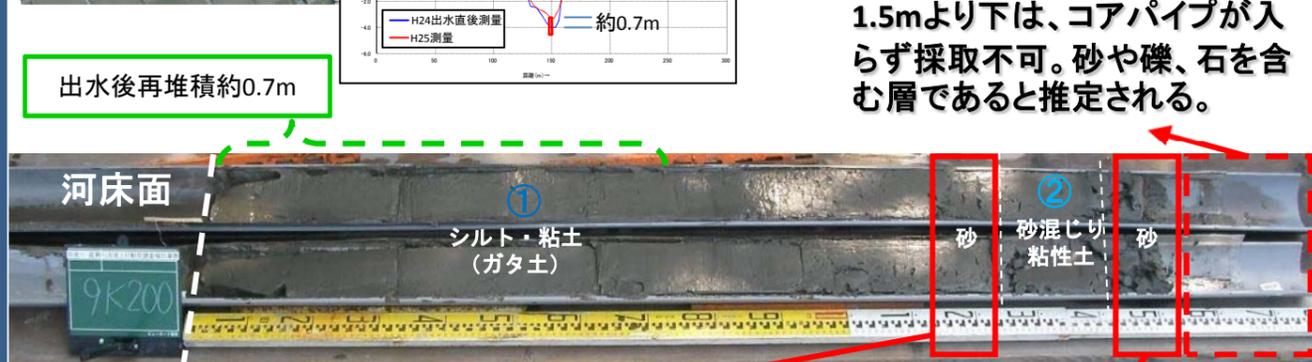
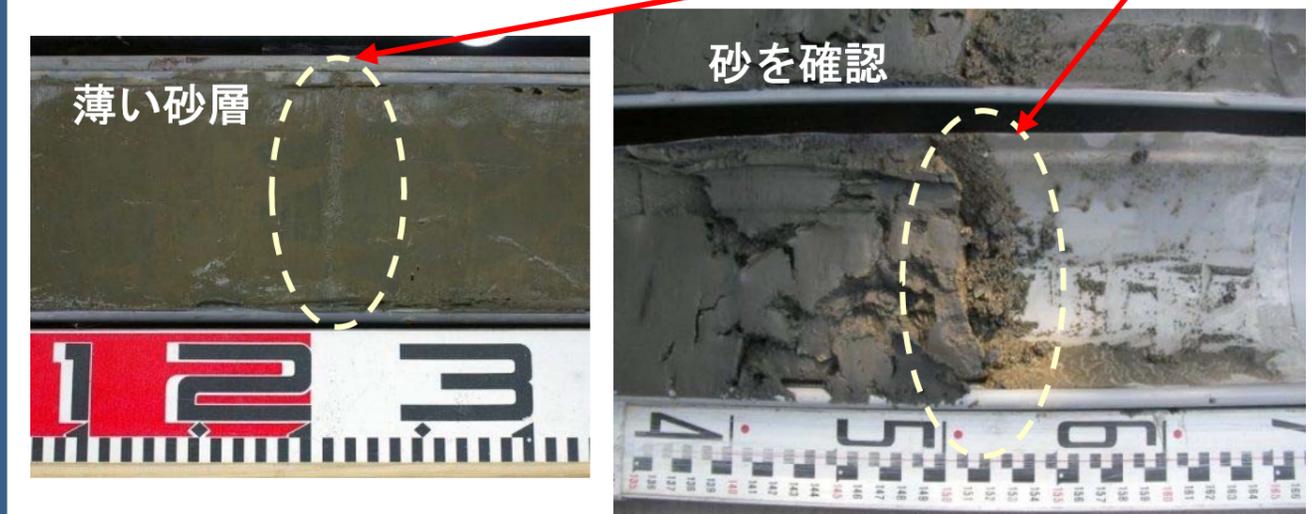
【9k200地点】

- ・河床表層部にはシルト・粘土（ガタ土）が堆積しているものの、河床面から約1.2m下部に薄い砂層が確認された。（河床面より約1.5m下部はコアパイプが入らず採取できなかった。）
