## 今回の高波災害の特徴と課題

平成20年5月30日

国土交通省

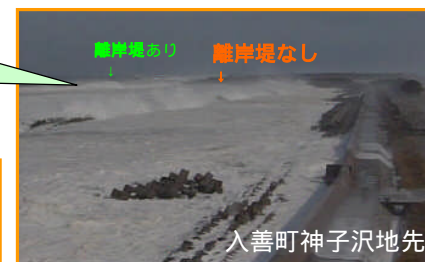
高波を砕いてエネルギーを弱めている

- 離岸堤、副離岸堤及び人工リーフの中には、沖側ののり先が洗掘され、ブロックが流出・散乱したものがあつた。
- 一方、有脚式突堤や離岸堤は効果を発揮したものもあり、被害の軽減に寄与。

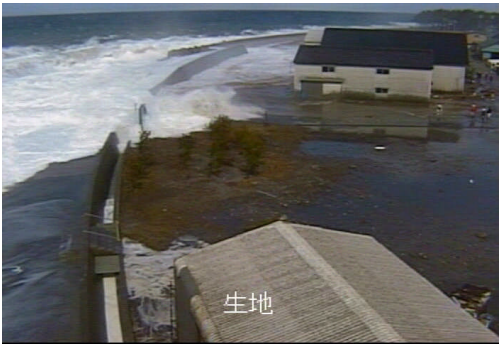
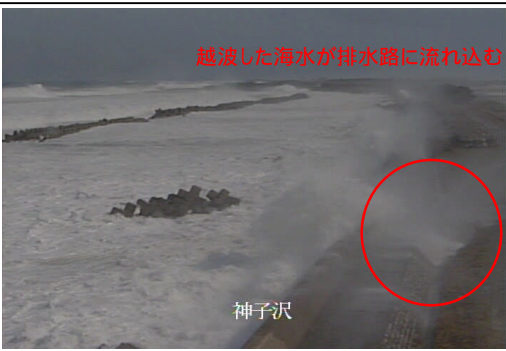
| 項目 | | 生地 | 神子沢 | 赤川 | |
|---|---|---|---|---|---|
| | 状況 | ・2/24の12時～15時には1時間に数回の頻度の高波浪により、大規模な越波が発生 | | ・数波に一度越波が発生 | |
| | 程度 | 大量 | | 中量 | なし |

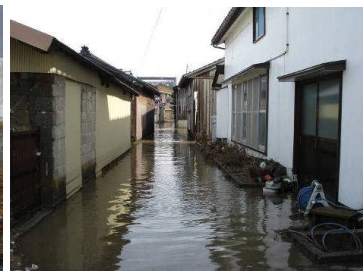
#### 生地地区の浸水状況

| 項目 | | 生地 | 神子沢 | 赤川 | |
|---|---|---|---|---|---|
| 浸水被害 | | 2/24の12時～15時には1時間に数回の頻度の高波浪により、排水路の能力を遙かに超えた越波量が発生し、浸水被害が発生 | 2/24では目立った浸水被害なし | 排水路が有る区間では浸水なし | 排水路が無い区間では背後で浸水 |

- 越波により、家屋等が浸水。
- 堤防背後の水路が効果を発揮したと考えられるところもあるが、十分に排水できず浸水被害が発生したところがあった。

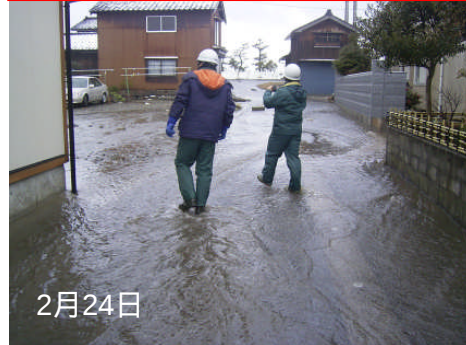
2月24日

被災箇所パトロール(入善町芦崎)

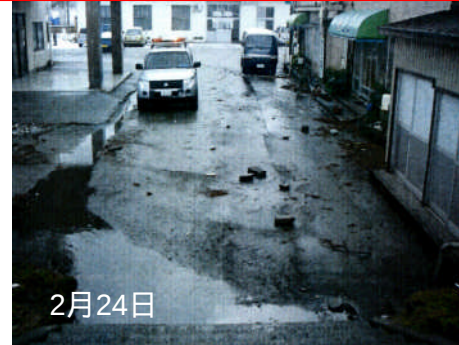
2月24日

パトロールの様子(朝日町宮崎)

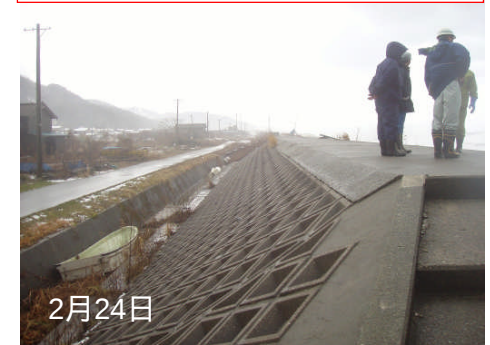
2月24日

パトロールの様子(朝日町境海岸)
