● 輪島市門前町浦上地内「浦上交差点」から1.1km地点 崩落箇所

工事名 (仮称)令和6年能登半島地震災害復旧工事
工種 測点
啓開作業完了
12-1
立会者:諏訪監督官
大成建設(株) 令和6年1月9日

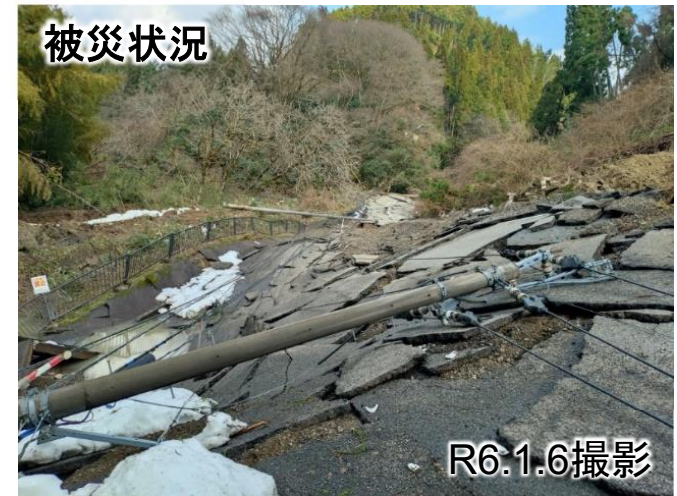
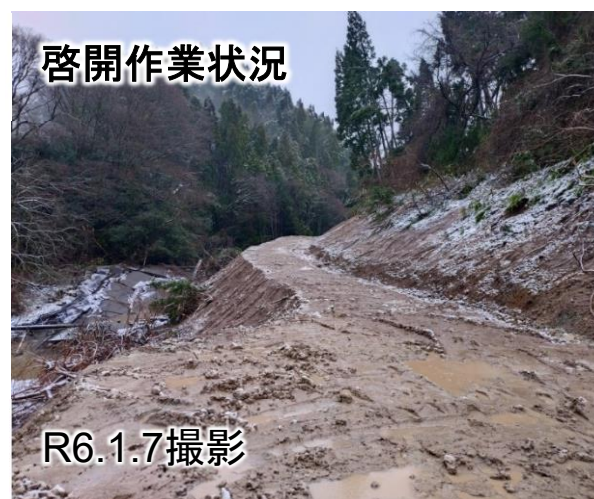
● 輪島市門前町浦上地内「浦上交差点」から1.7km地点 崩落箇所 2.0km付近まで前進

啓開中

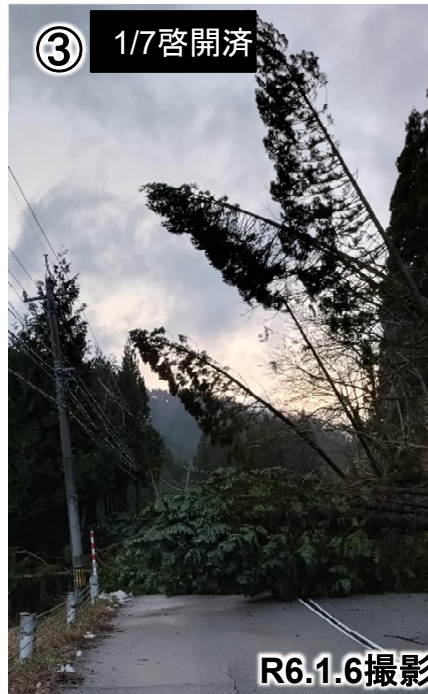
● 輪島市河井町地内「河井中央交差点」から7.9km地点(輪島市繩又町付近)の倒木、崩落箇所等の状況

③ 1/7啓開済

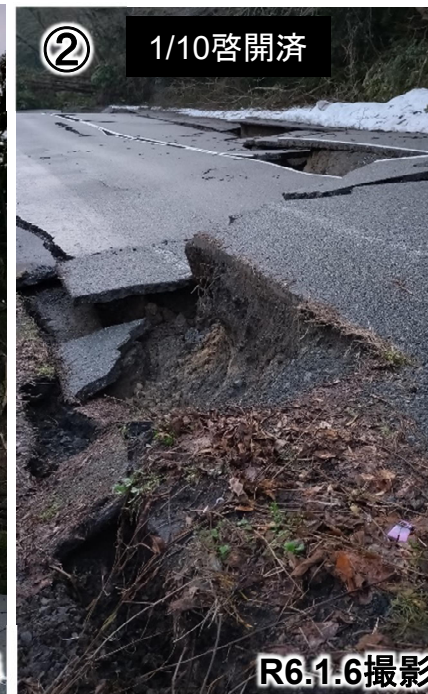
② 1/10啓開済

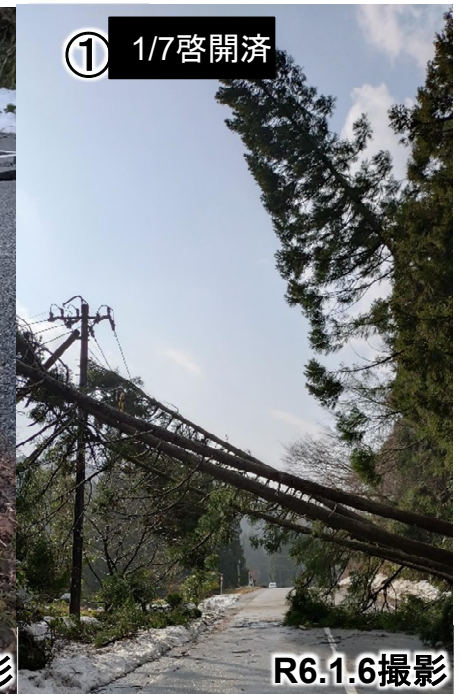
① 1/7啓開済

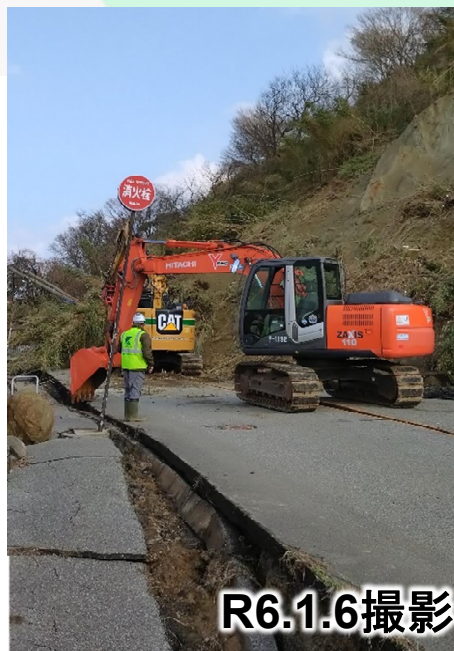
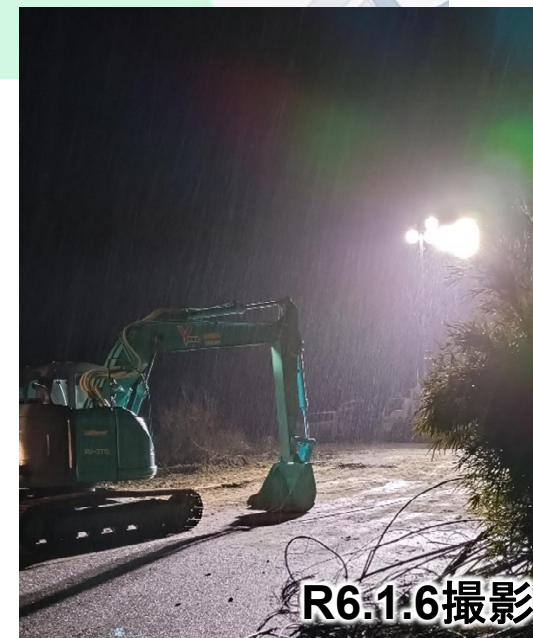
● 輪島市河井町地内「河井中央交差点」から2.2km地点(輪島市稲舟町付近) 崩落箇所状況

啓開中

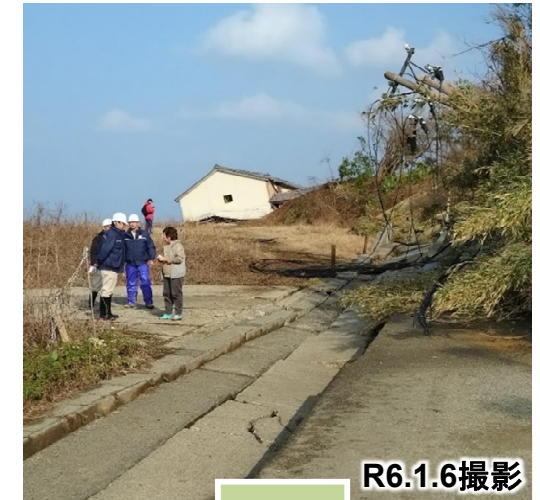
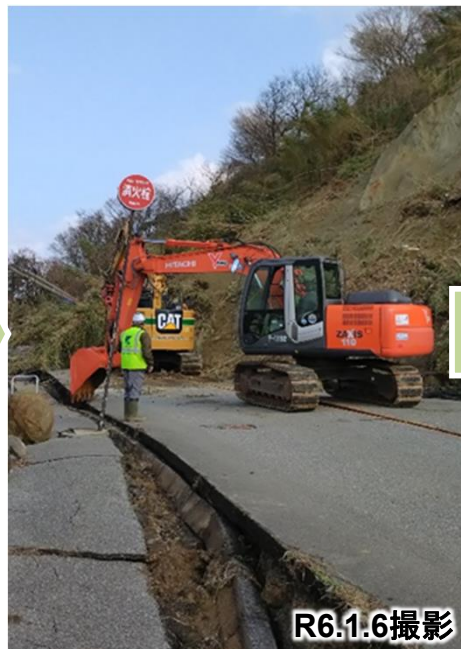
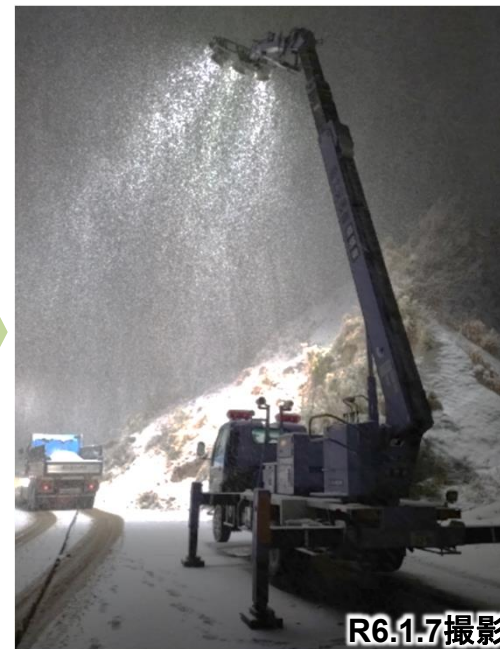
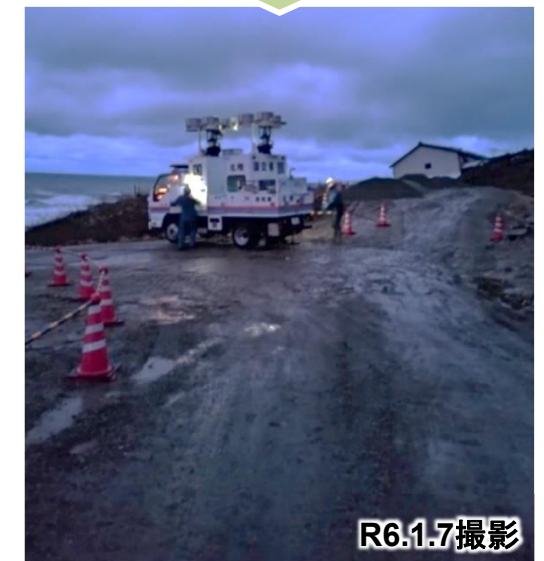
● 輪島市河井町地内「河井中央交差点」から2.2km地点(輪島市稲舟町付近) 崩落箇所状況

啓開中

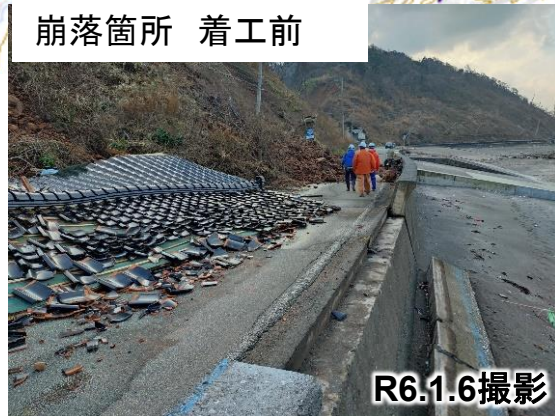
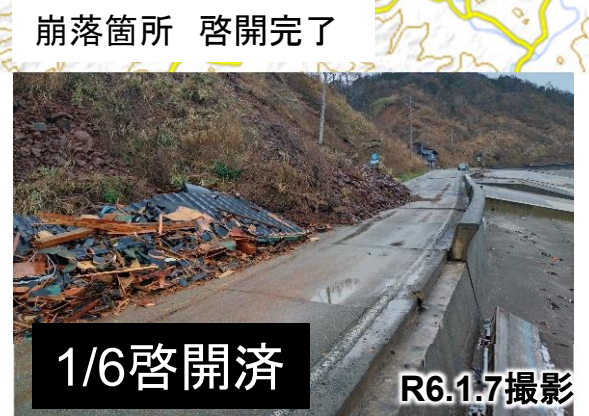
●輪島市里町地内「里町県道交差点」から西へ1.6km 崩落箇所 1/6の状況

1/6 啓開済

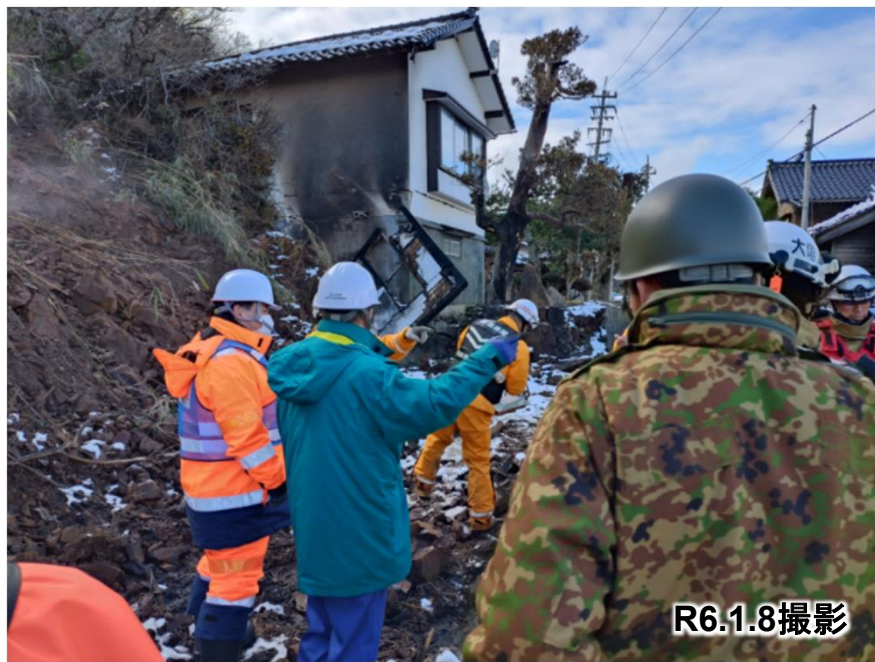
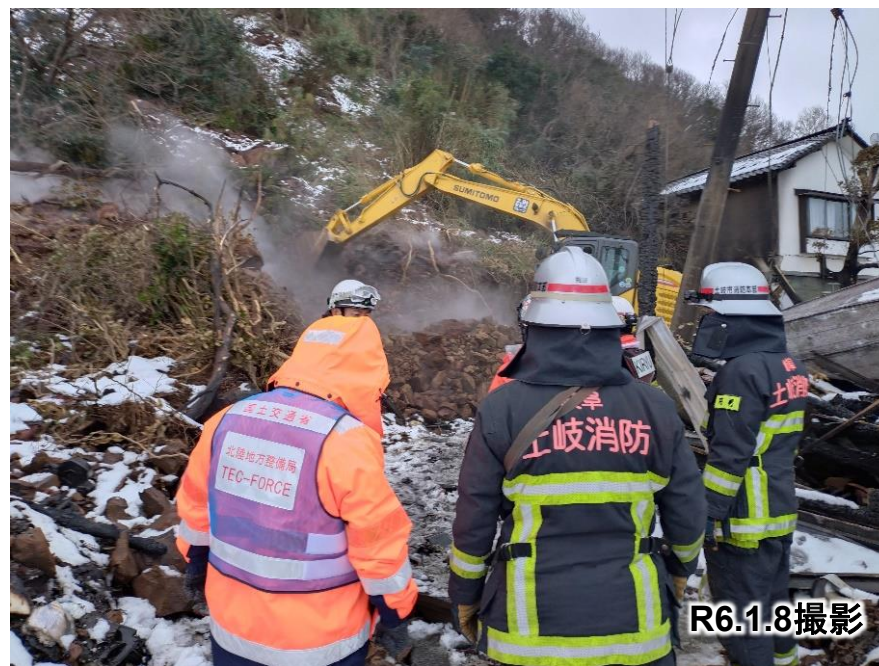
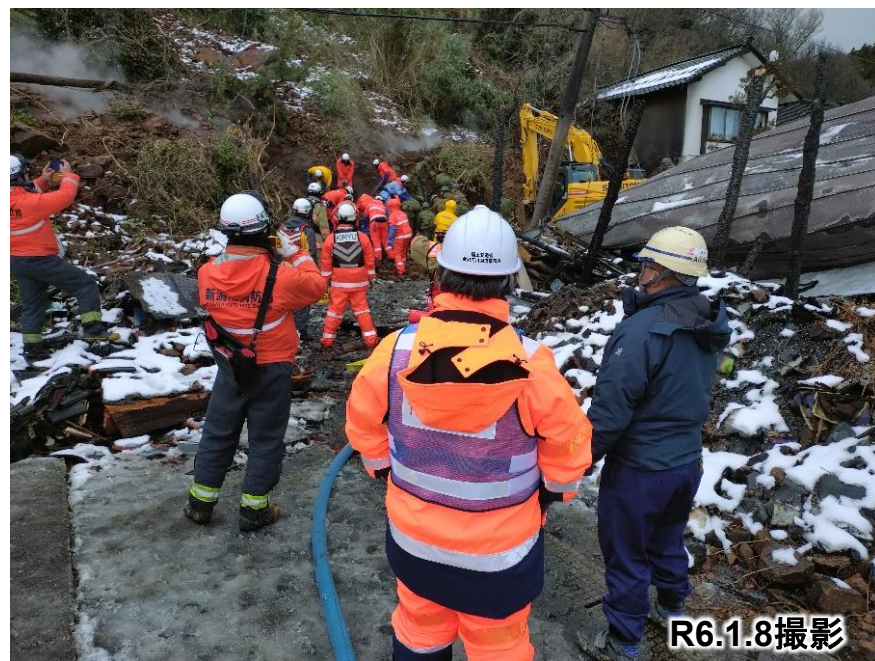
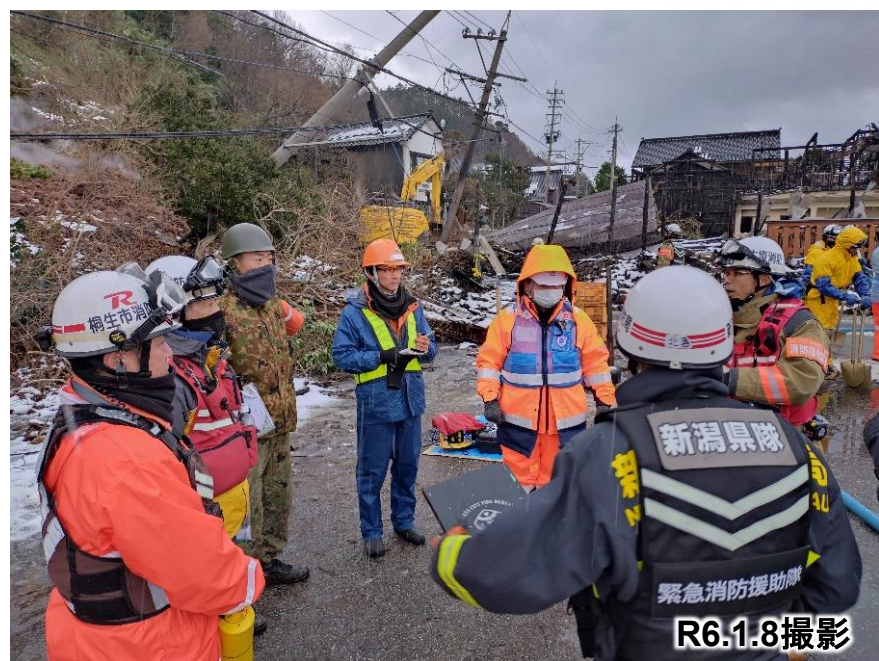
●輪島市里町地内において、消防からの要請により名舟行幸付近で救命救急活動 継続中

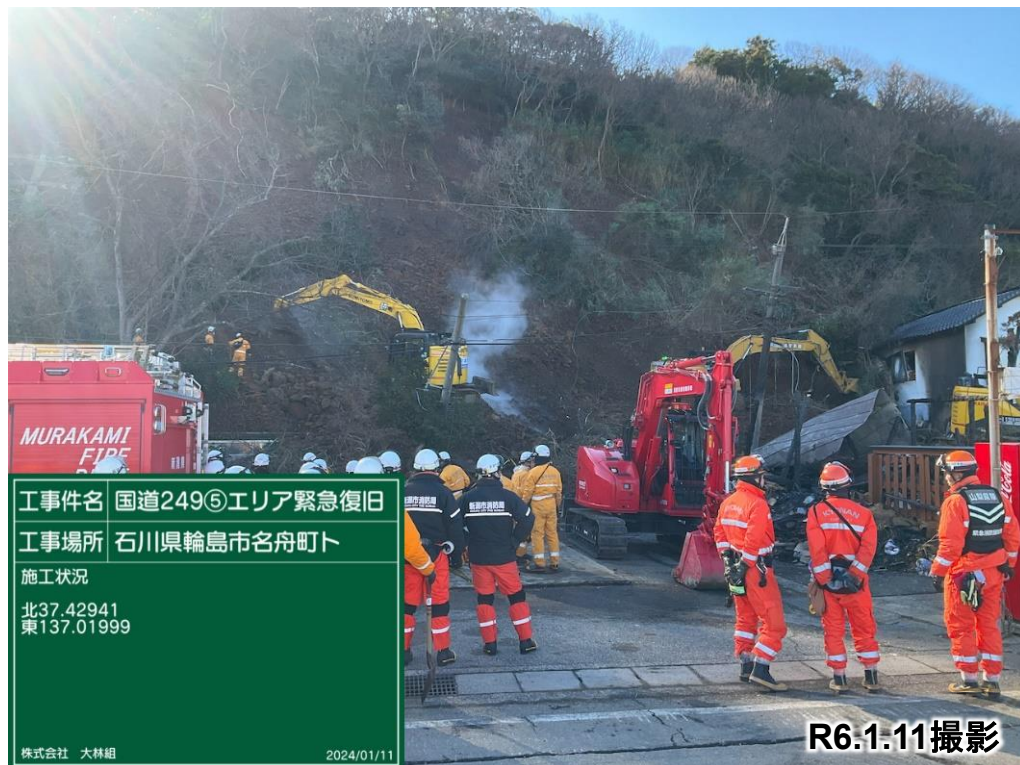
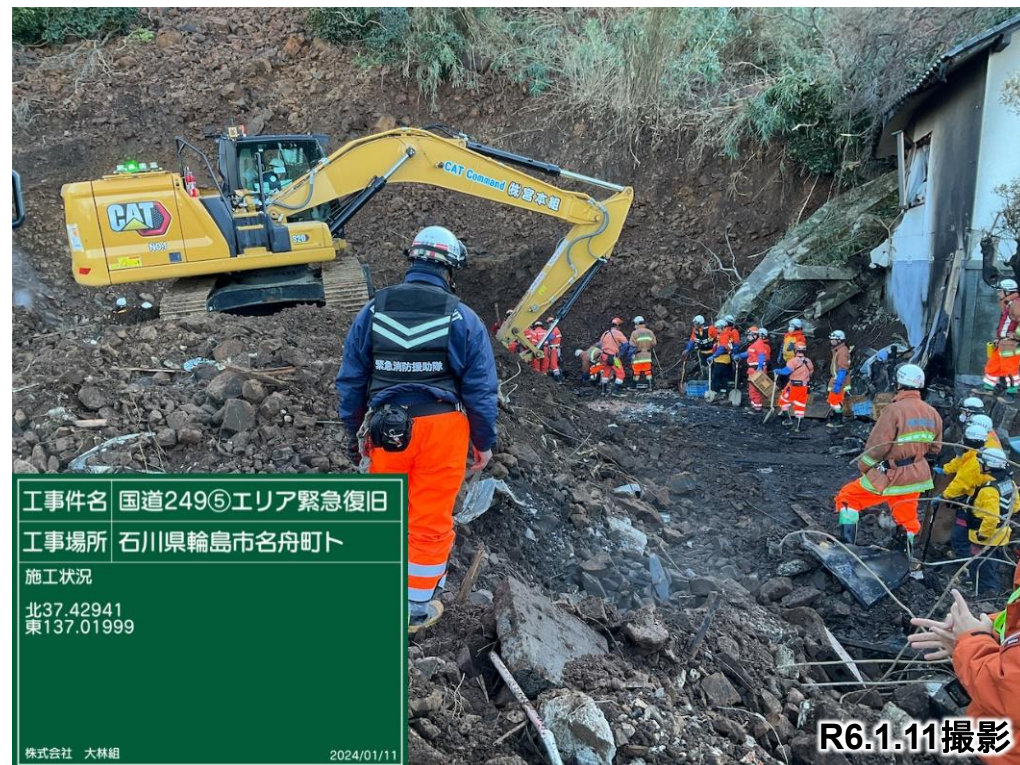
●輪島市里町地内において、消防からの要請により名舟行幸付近で救命救急活動 継続中

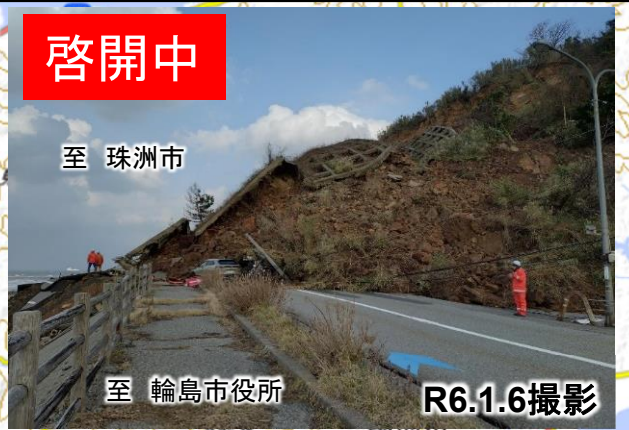
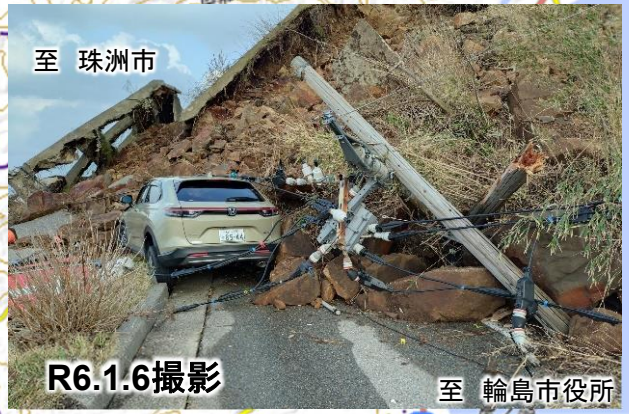
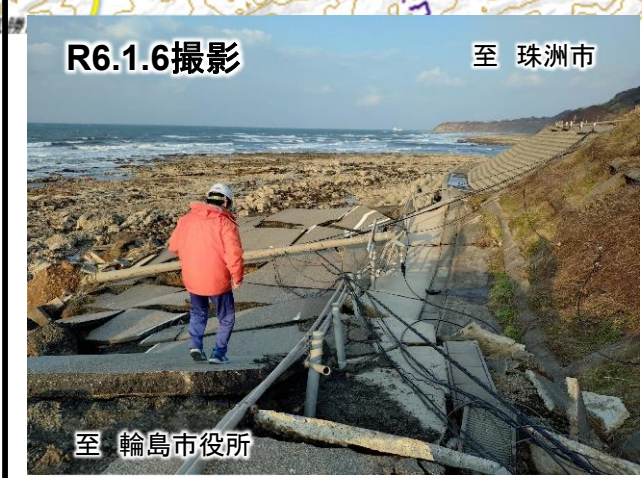
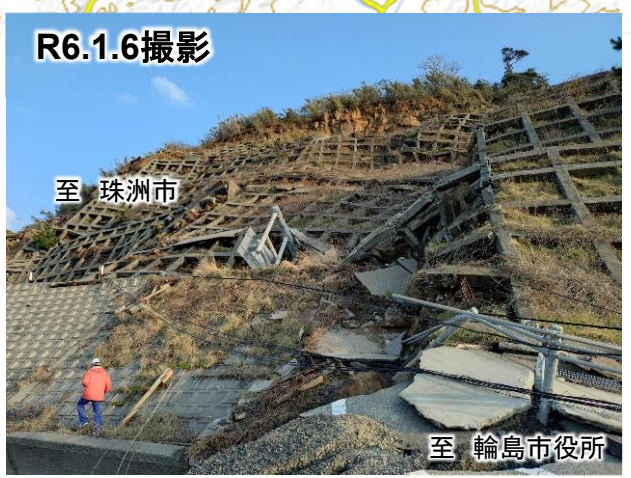
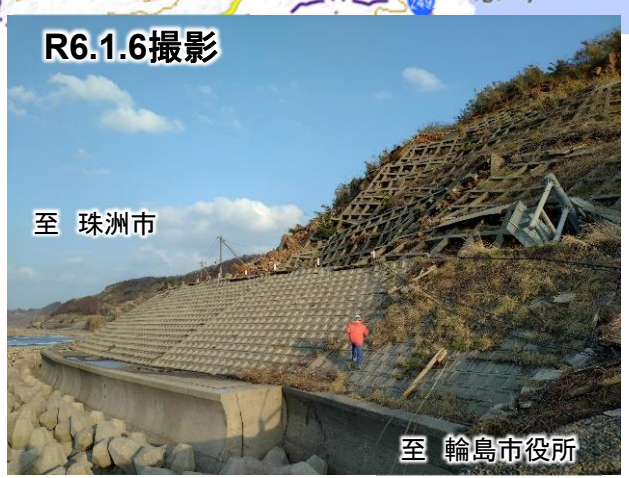
●輪島市里町地内「里町県道交差点」から東へ0.5km地点 崩落箇所等

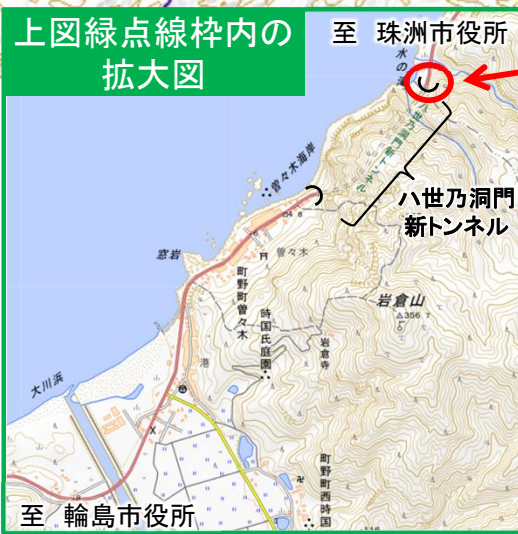
●輪島市町野町曾々木「県道取付交差点」から1.3km地点 まで現地調査実施
輪島市町野町曾々木と珠洲市真浦町を結ぶ ハ世乃(はせの)洞門新トンネル 珠洲市側坑口部 崩土堆積
