● 輪島市門前町浦上地内「浦上交差点」から1.1km地点 崩落箇所

工事名 (仮称)令和6年能登半島地震災害復旧工事
工種 測点
啓開作業完了
12-1
立会者:諏訪監督官
大成建設(株) 令和6年1月9日

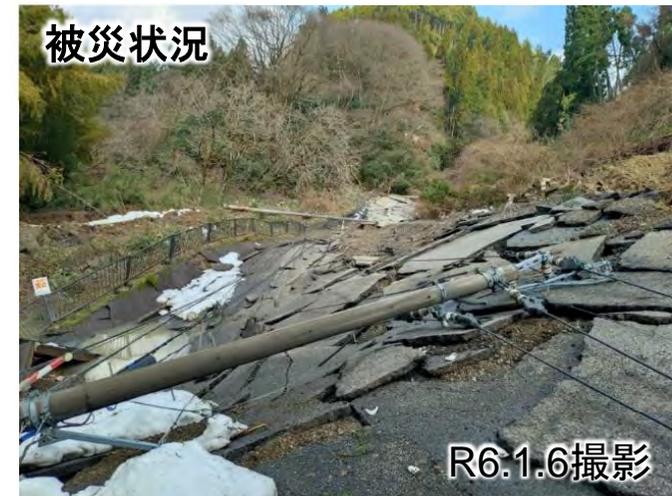
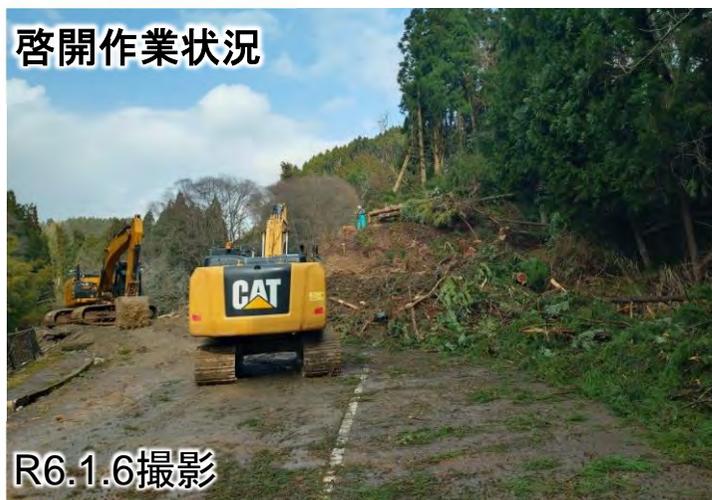
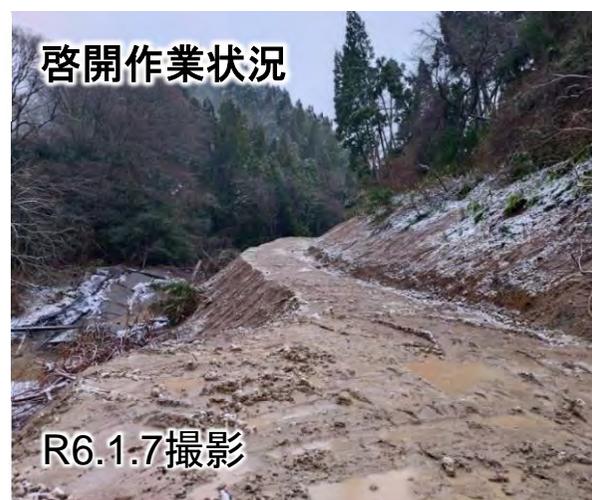
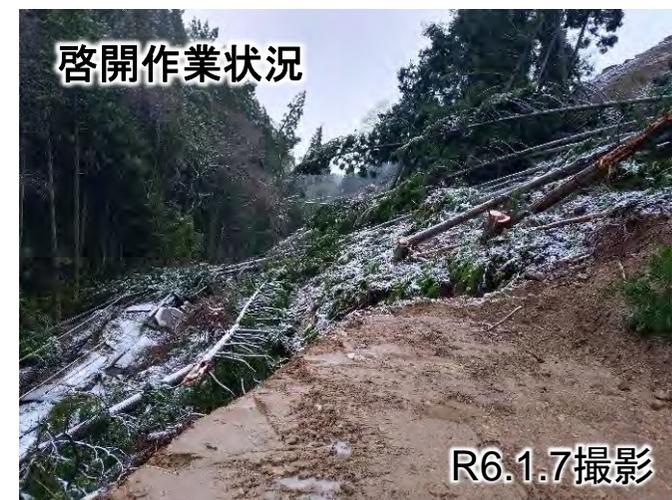
● 輪島市門前町浦上地内「浦上交差点」から1.7km地点 崩落箇所

1/12啓開済

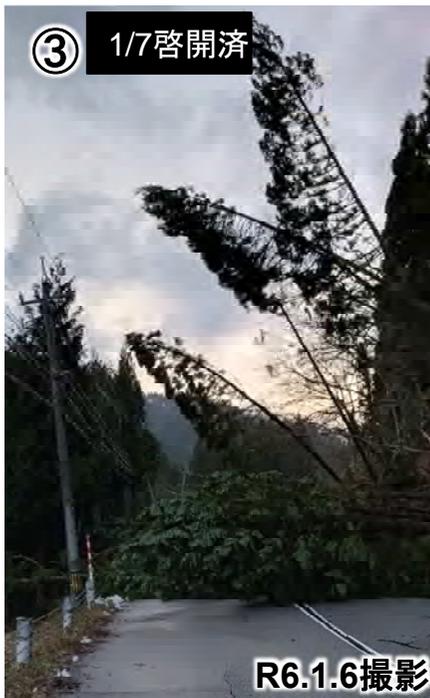
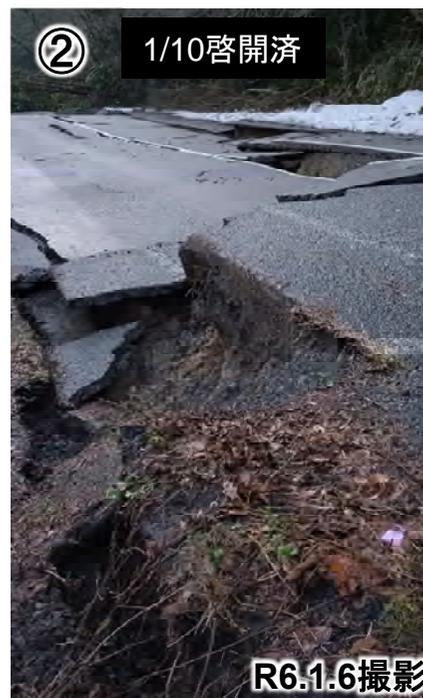
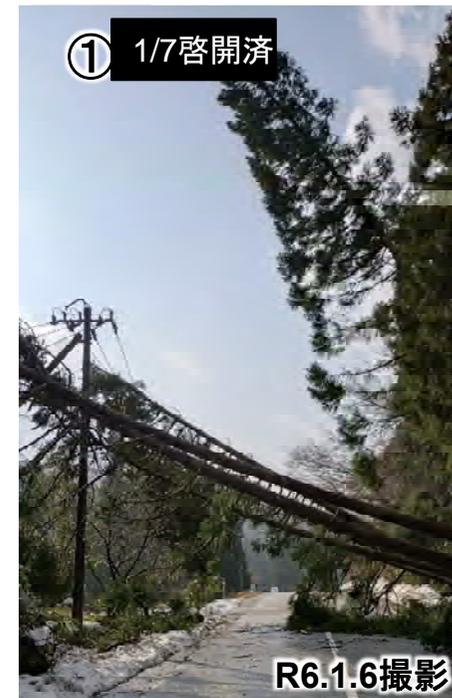
● 輪島市河井町地内「河井中央交差点」から7.9km地点(輪島市縄又町付近)の崩落箇所

啓開中

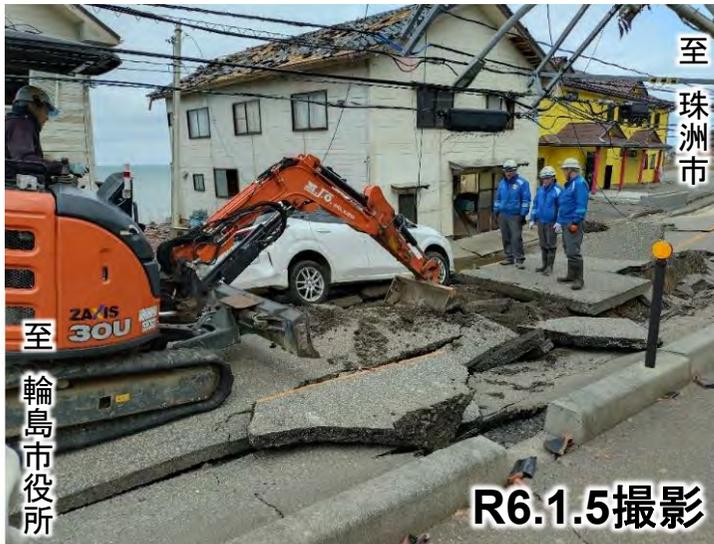
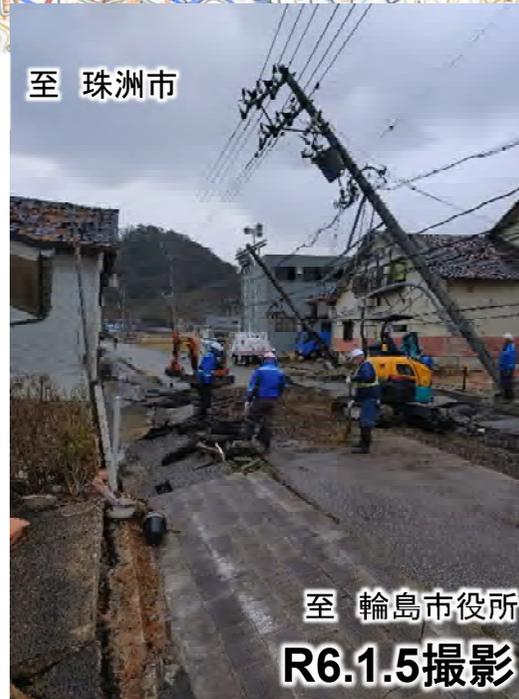
● 輪島市河井町地内「河井中央交差点」から2.2km地点(輪島市稲舟町付近) 崩落箇所

啓開中

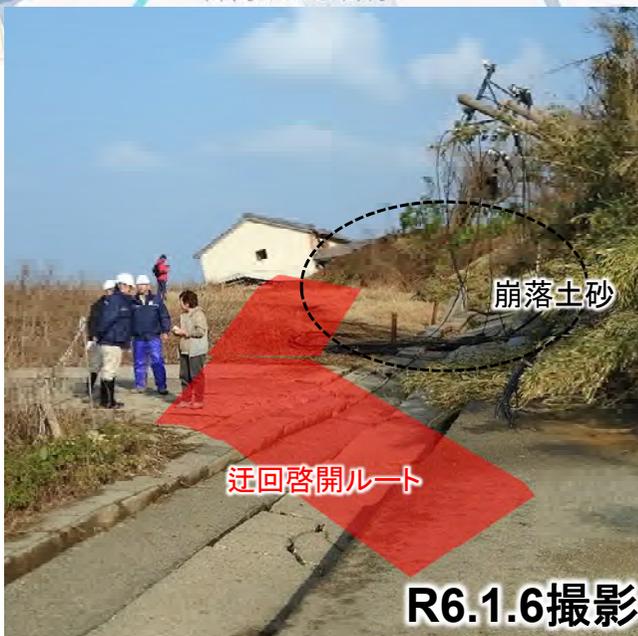
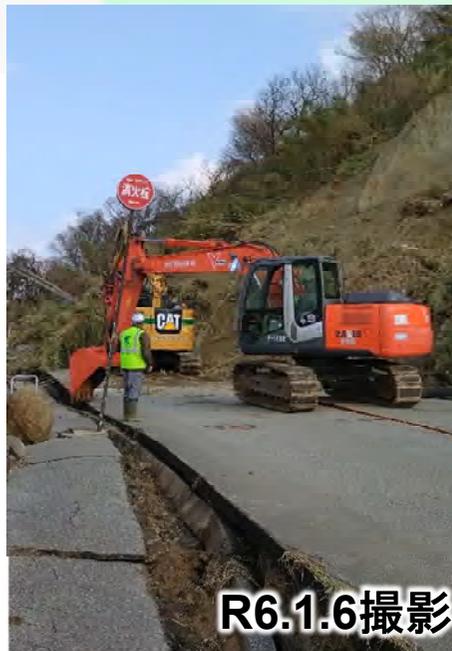
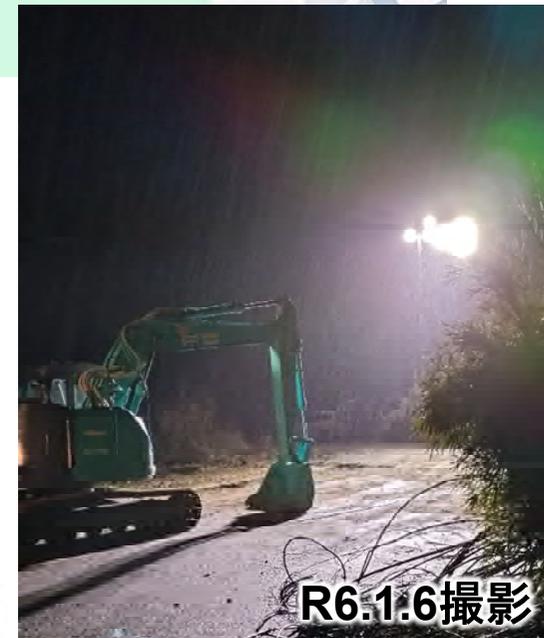
● 輪島市河井町地内「河井中央交差点」から2.2km地点(輪島市稲舟町付近) 崩落箇所状況

啓開中

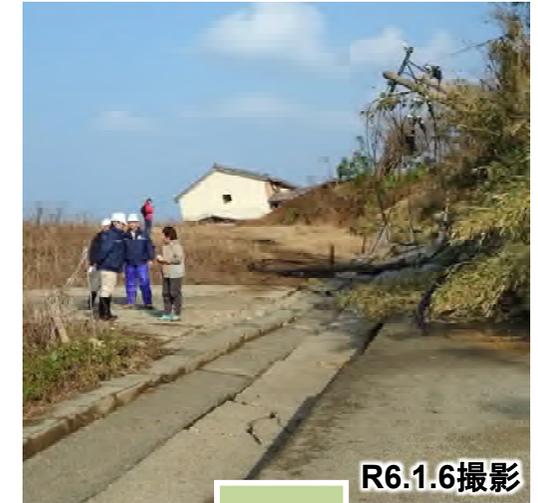
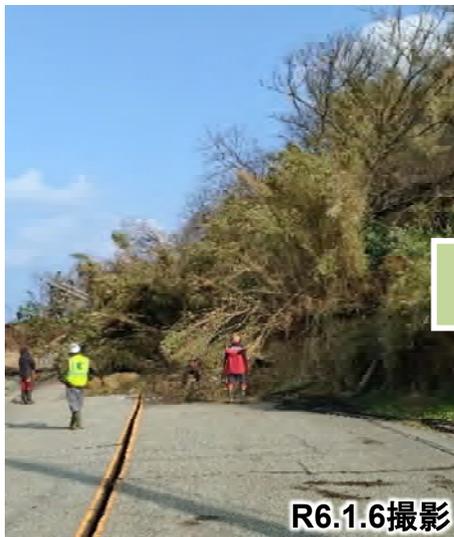
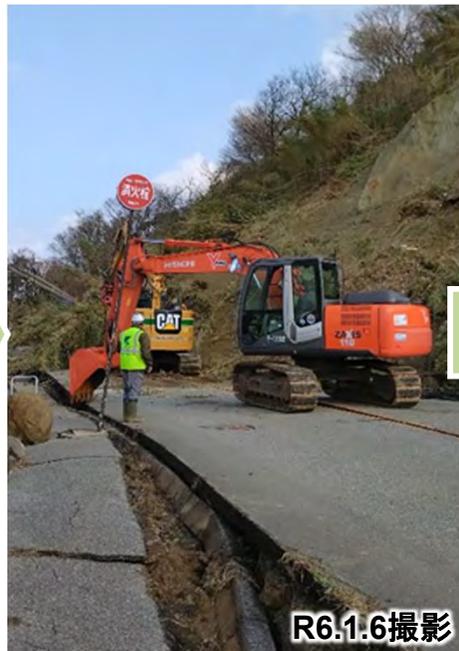
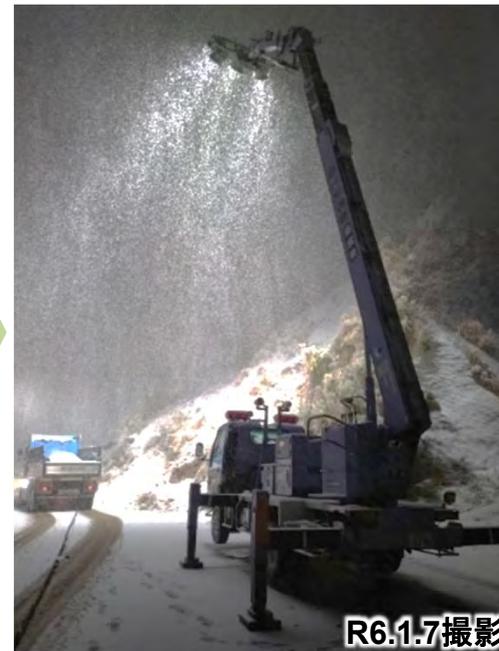
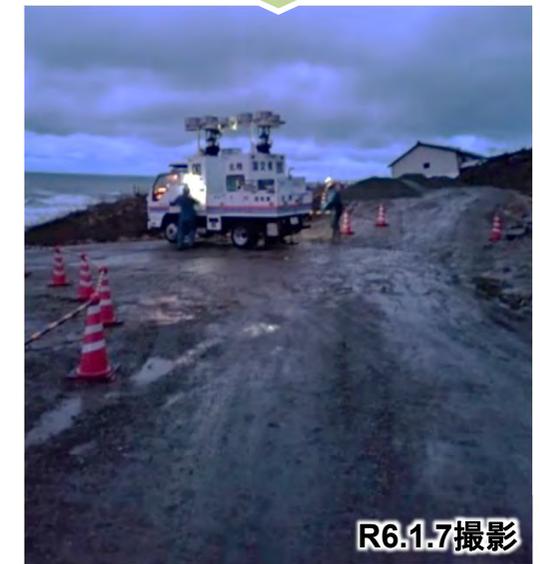
● 輪島市河井町地内「河井中央交差点」から2.2km地点(輪島市稲舟町付近) 崩落箇所 の状況

啓開中

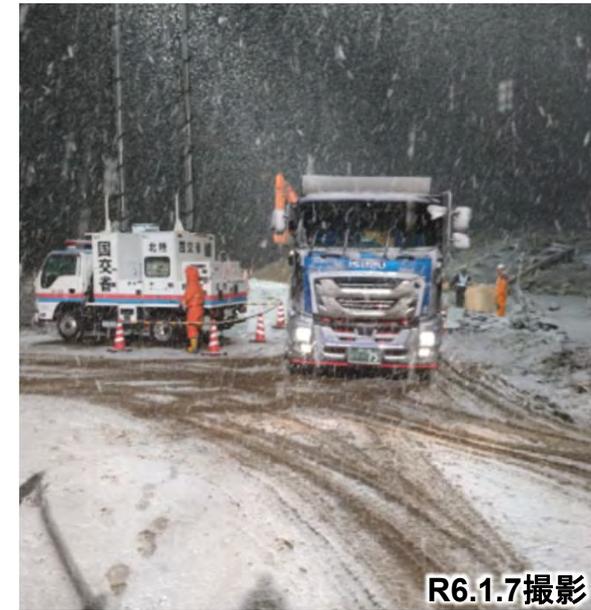
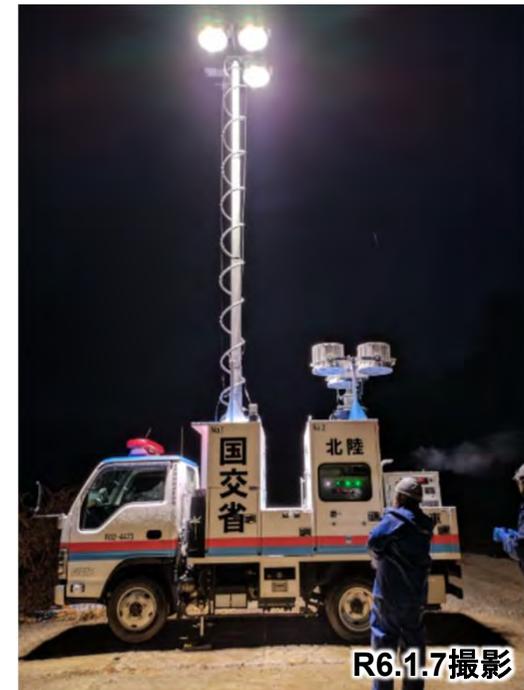
● 輪島市河井町地内「河井中央交差点」から2.2km地点(輪島市稲舟町付近) 崩落箇所 の状況

啓開中

啓開作業状況

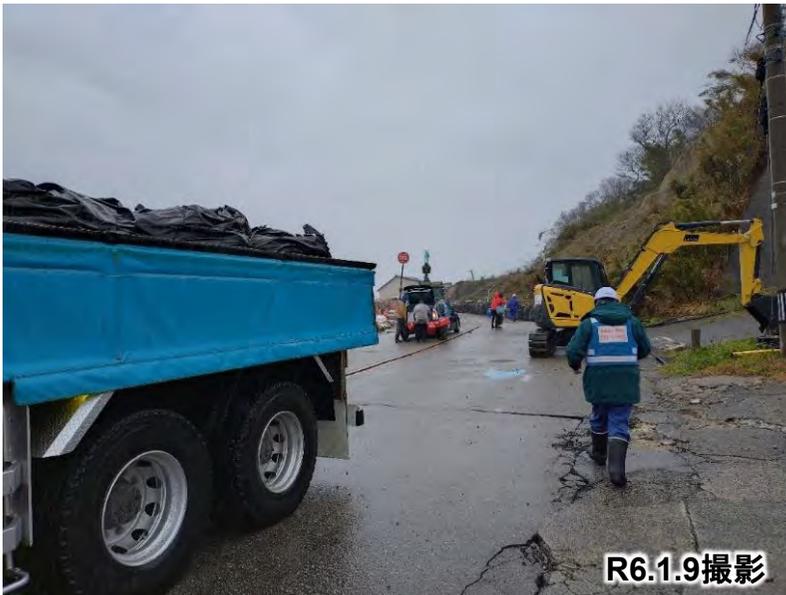
● 輪島市河井町地内「河井中央交差点」から2.2km地点(輪島市稲舟町付近) 崩落箇所 の状況

啓開中

啓開作業状況

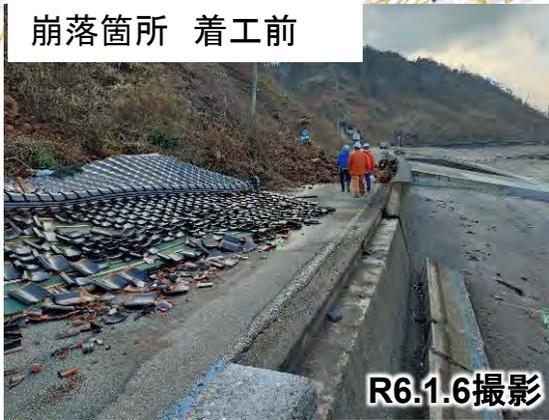
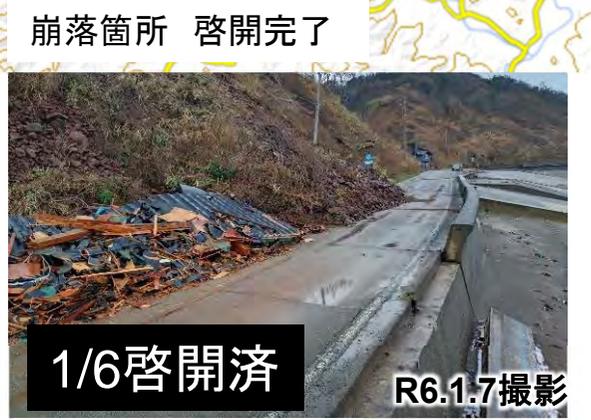
●輪島市里町地内「里町県道交差点」から西へ1.6km 崩落箇所

1/7啓開済

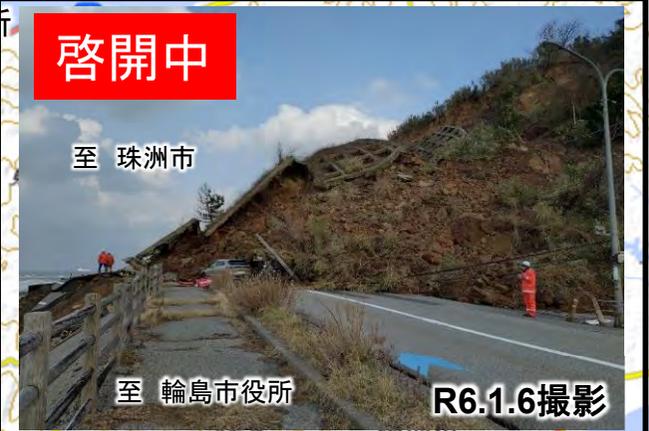
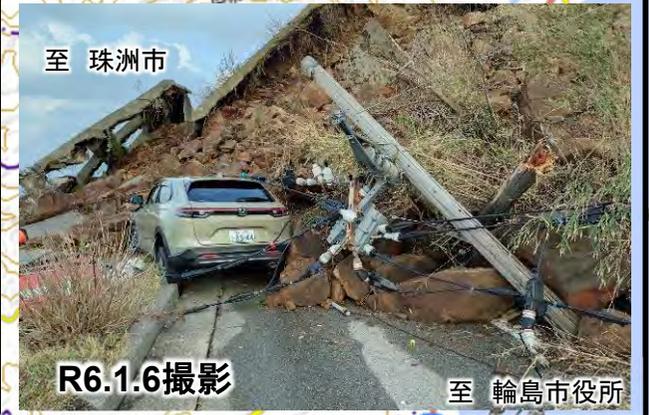
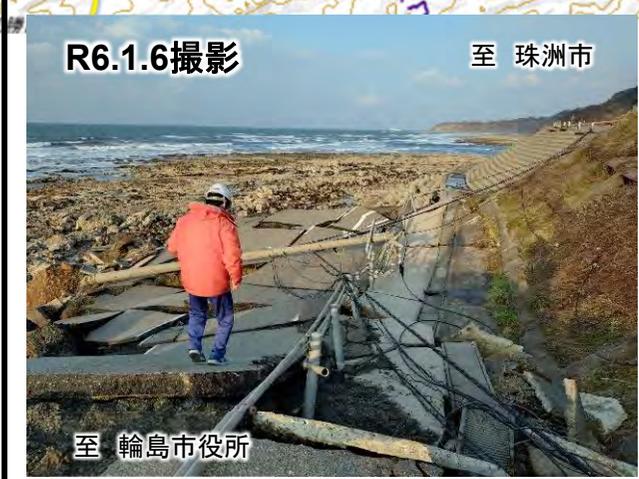
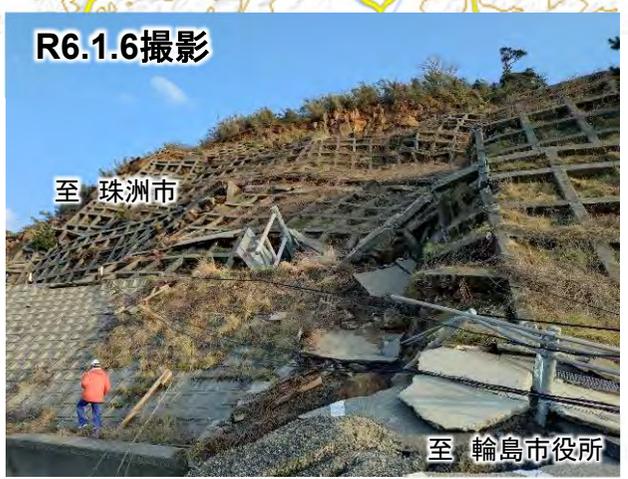
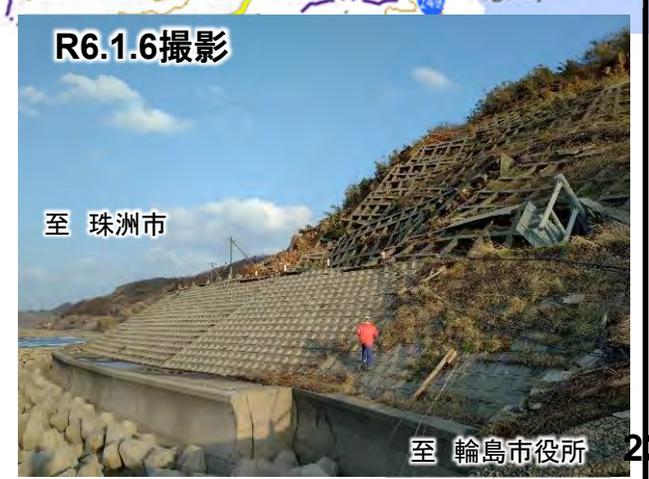
●輪島市里町地内「里町県道交差点」から東へ0.5km地点 崩落箇所等

啓開中

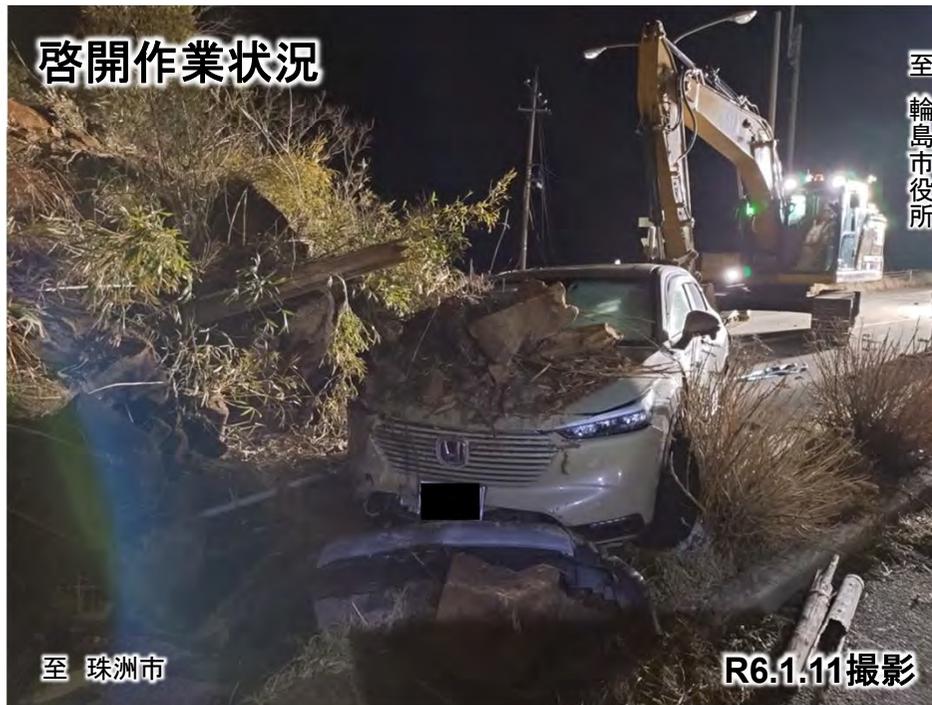
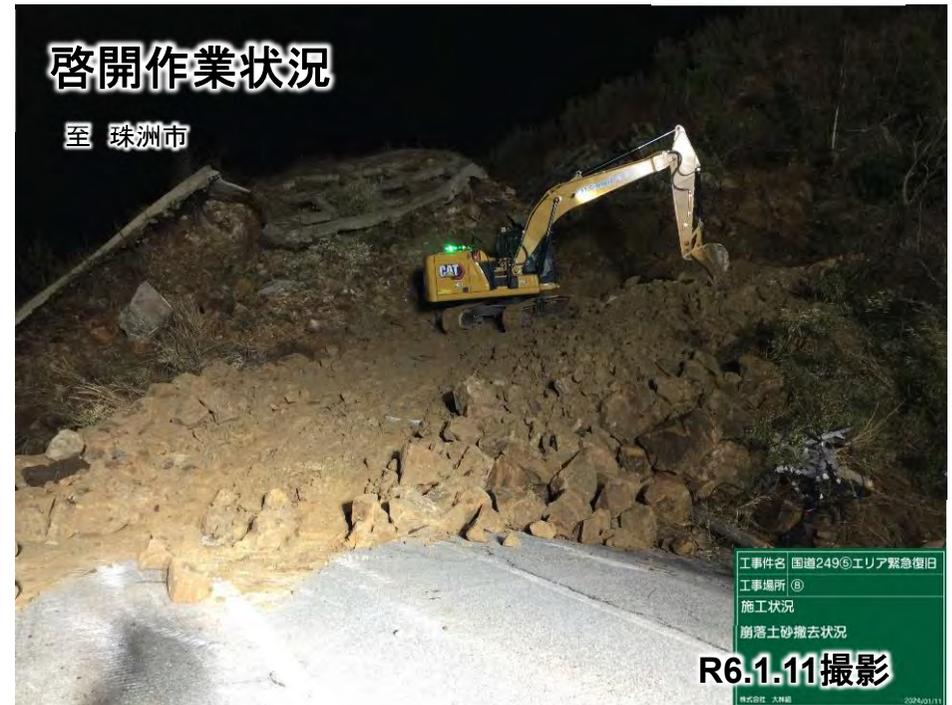
至 輪島市役所

●輪島市町野町曾々木「県道取付交差点」から1.3km地点 まで現地調査実施
輪島市町野町曾々木と珠洲市真浦町を結ぶ ハ世乃(はせの)洞門新トンネル 珠洲市側坑口部 崩土堆積
