令和6年能登半島地震 国道249号 道路啓開4工区の状況

1/15

19:00現在

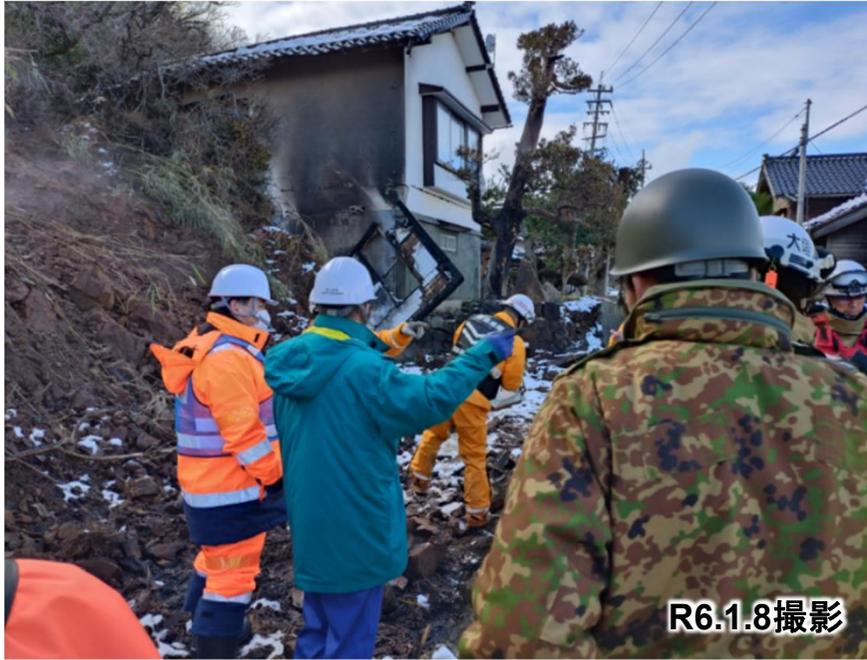
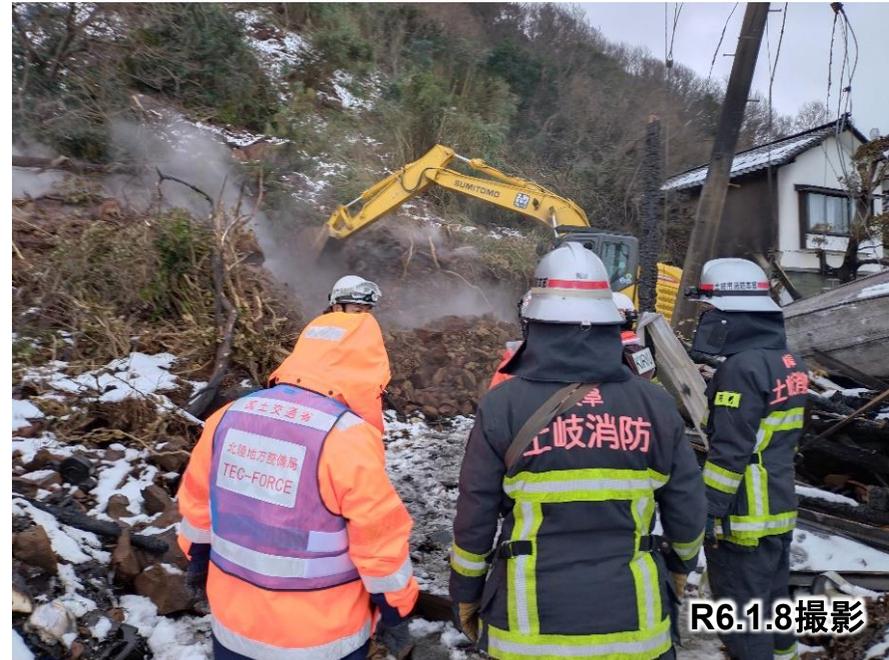
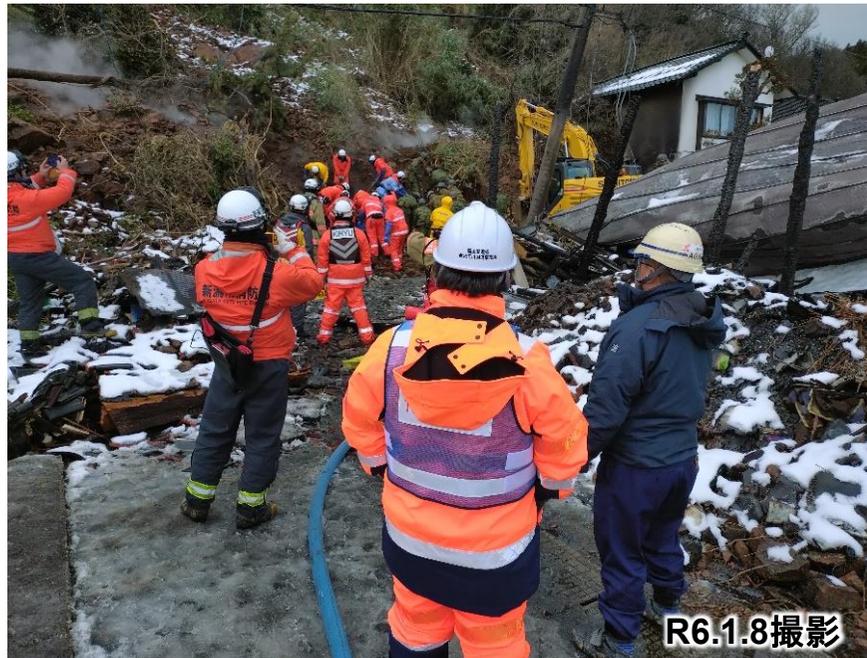
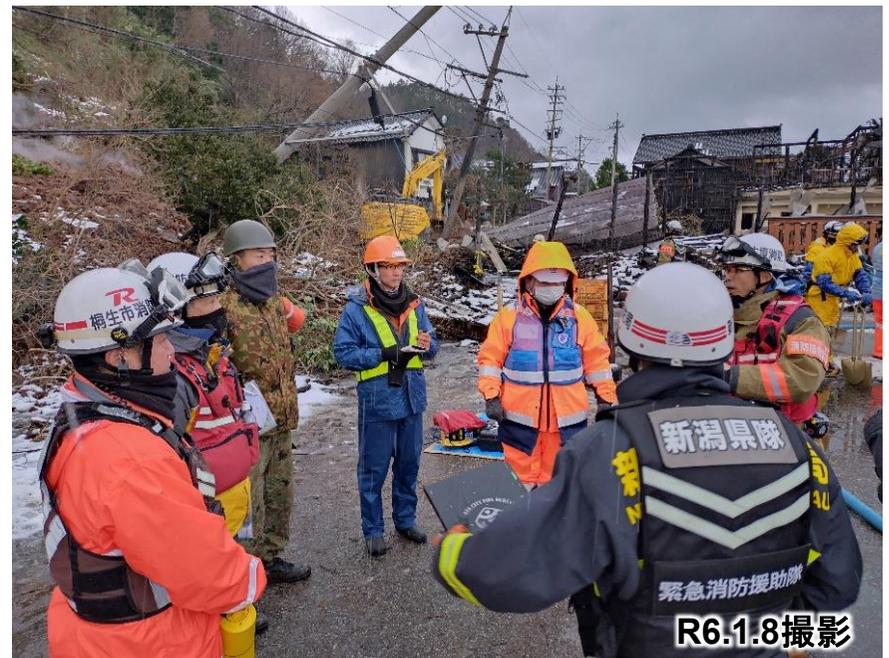
●輪島市里町地内において、消防からの要請により名舟行幸付近で救命救急活動 に協力

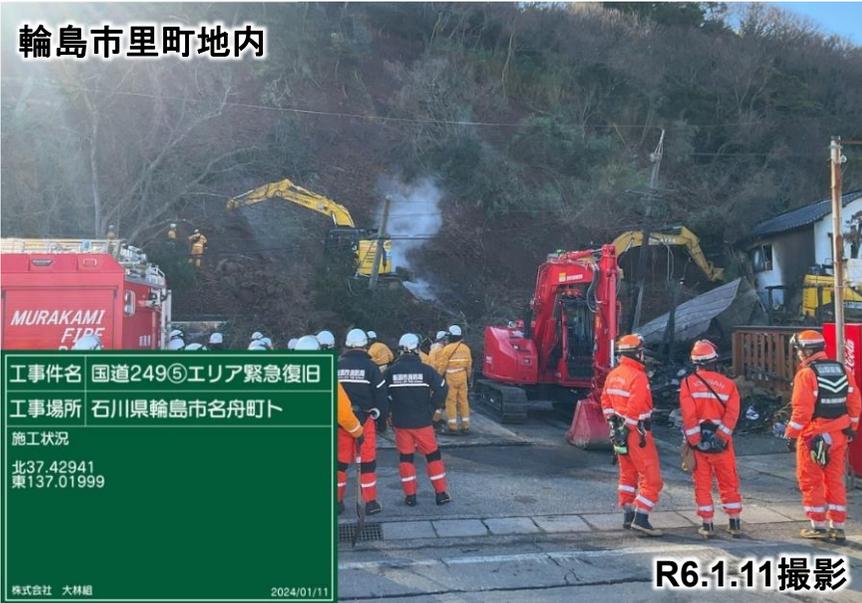
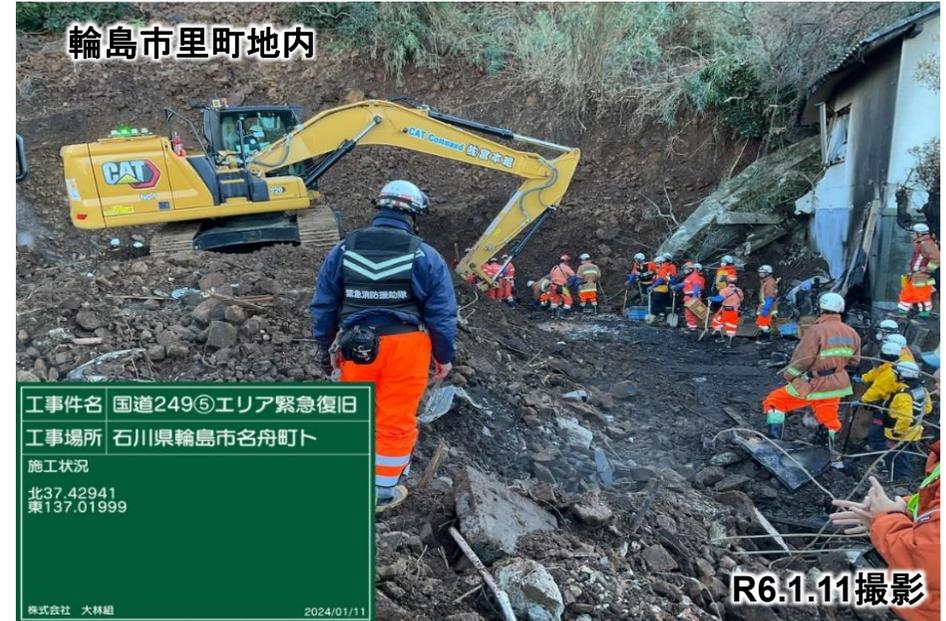
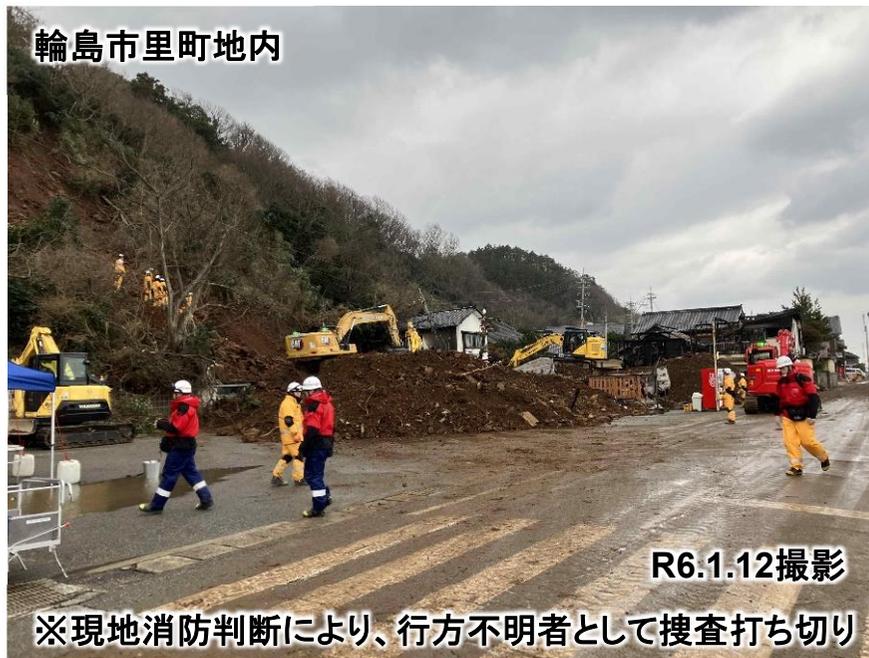
●輪島市里町地内において、消防からの要請により救命救急活動

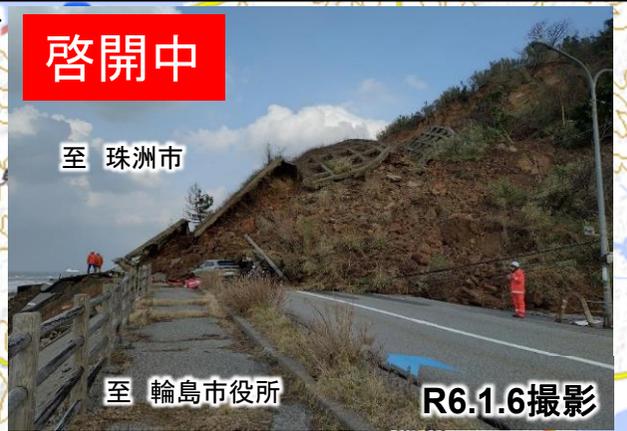
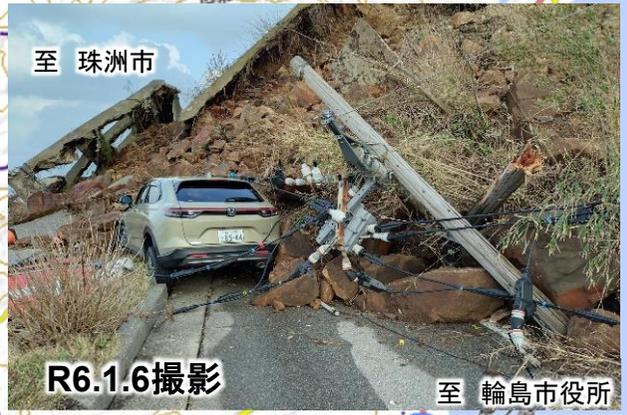
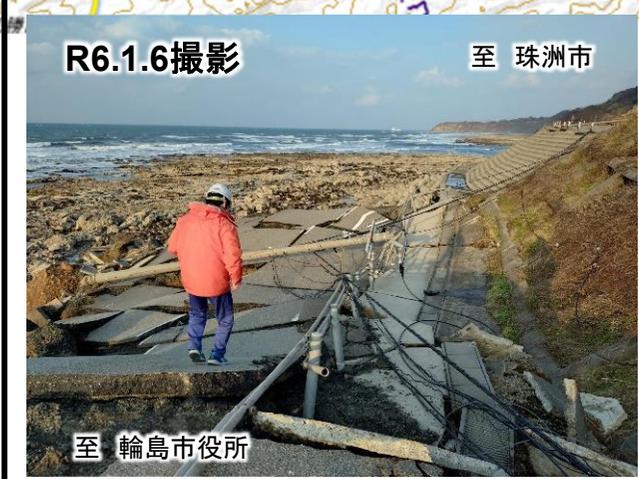
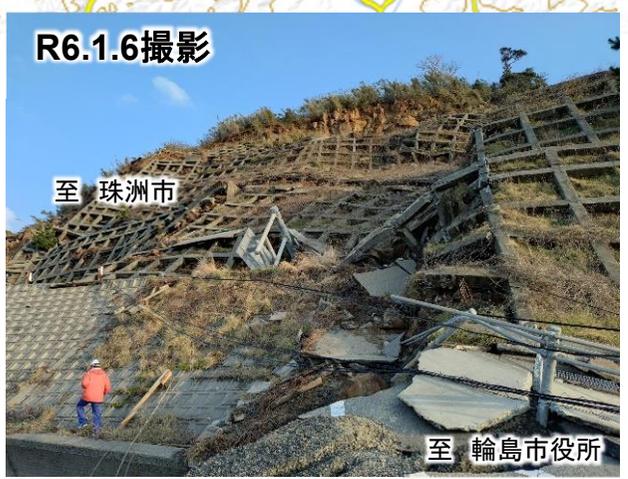
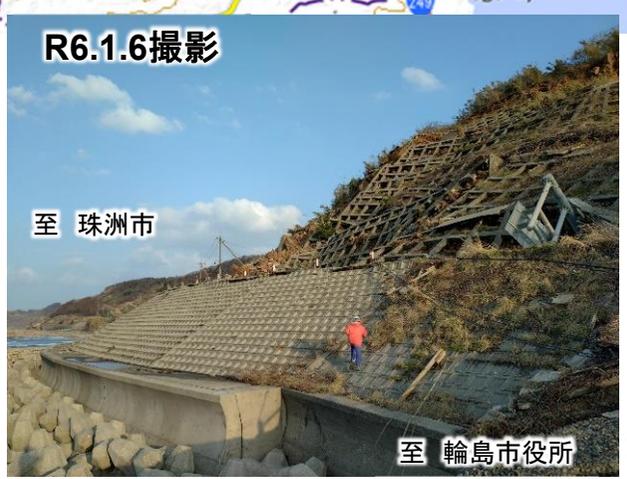
●輪島市里町地内「里町県道交差点」から東へ0.5km地点 崩落箇所等

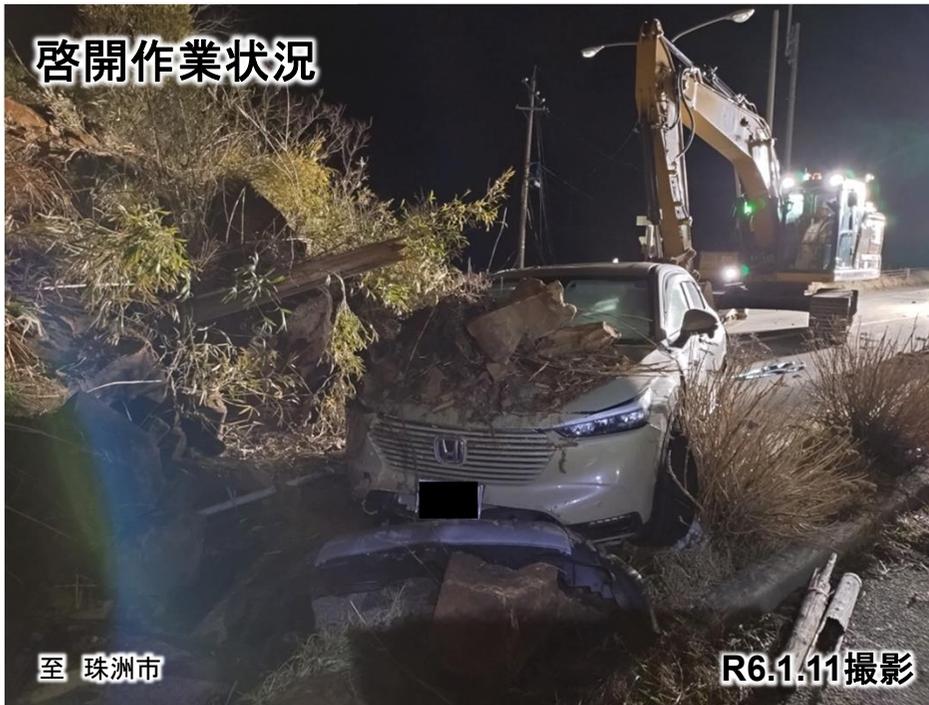
啓開作業状況

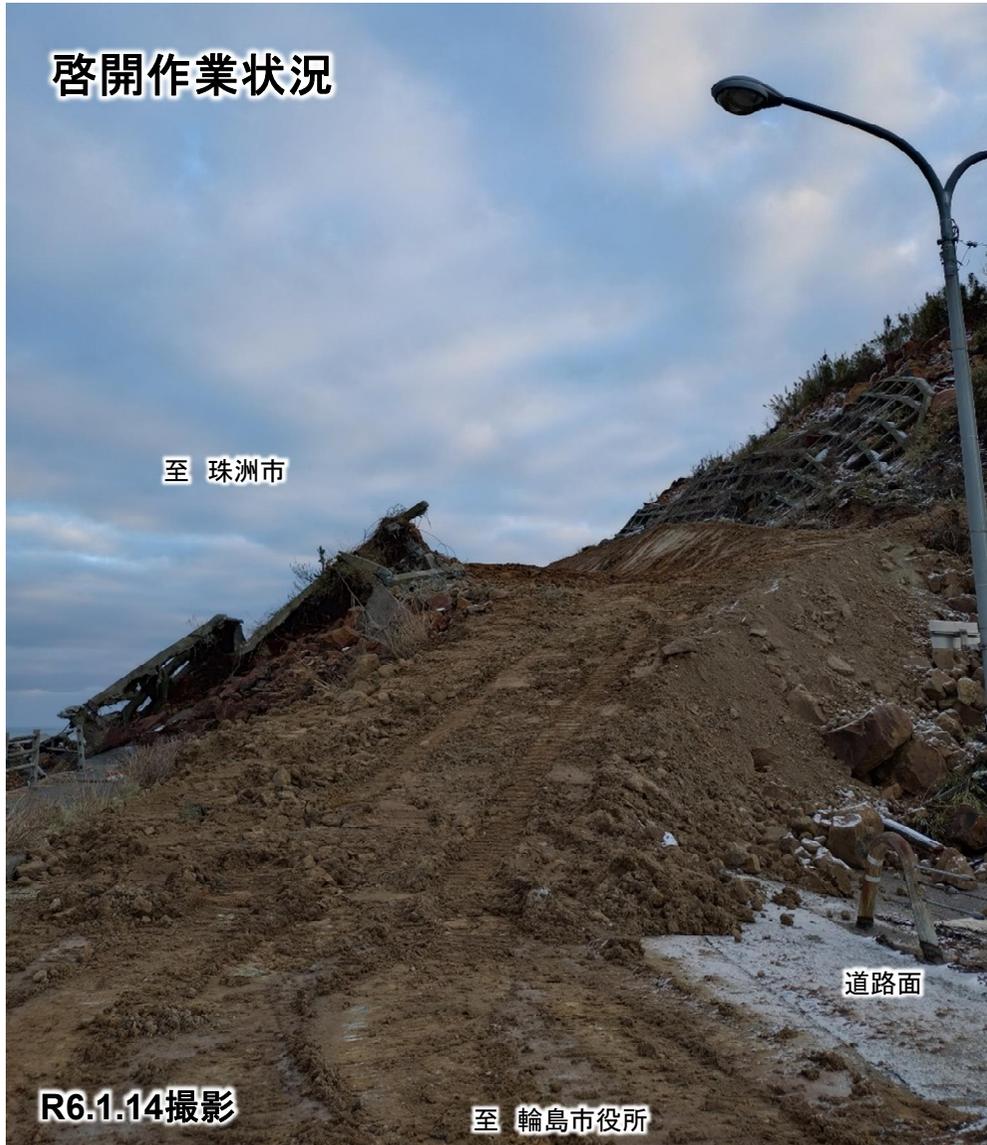
啓開作業状況

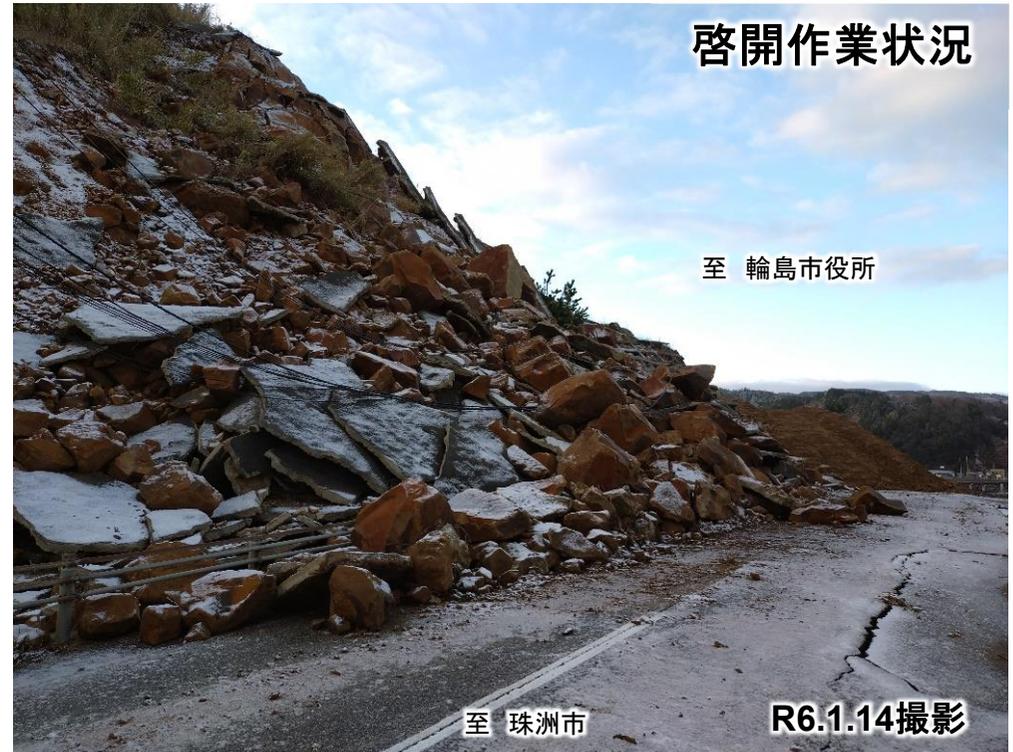
啓開作業状況

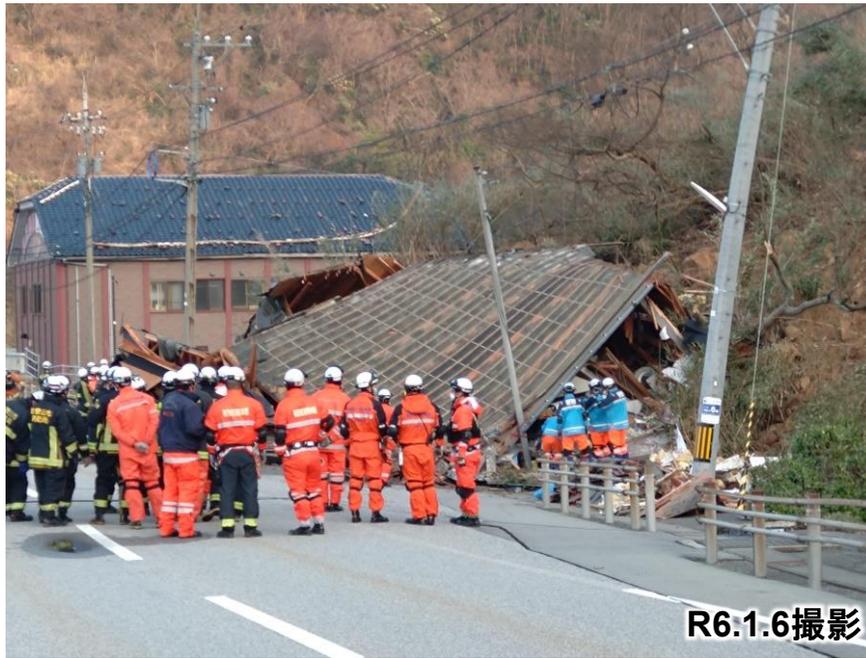
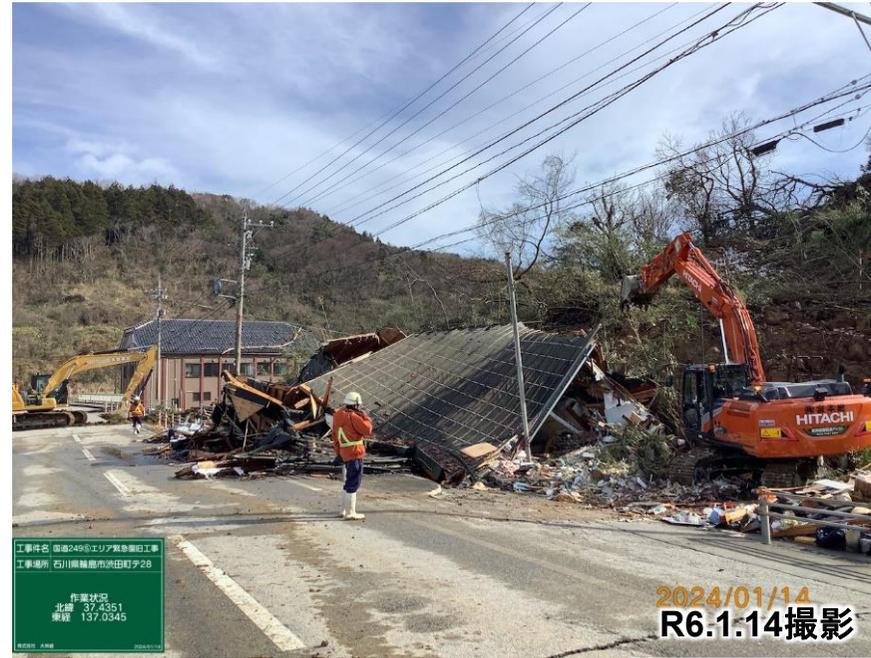
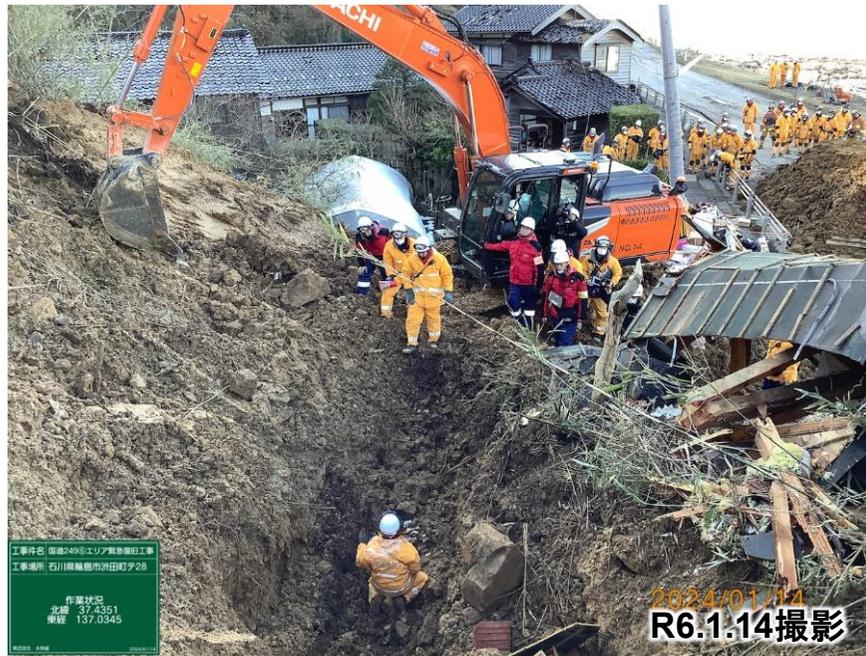
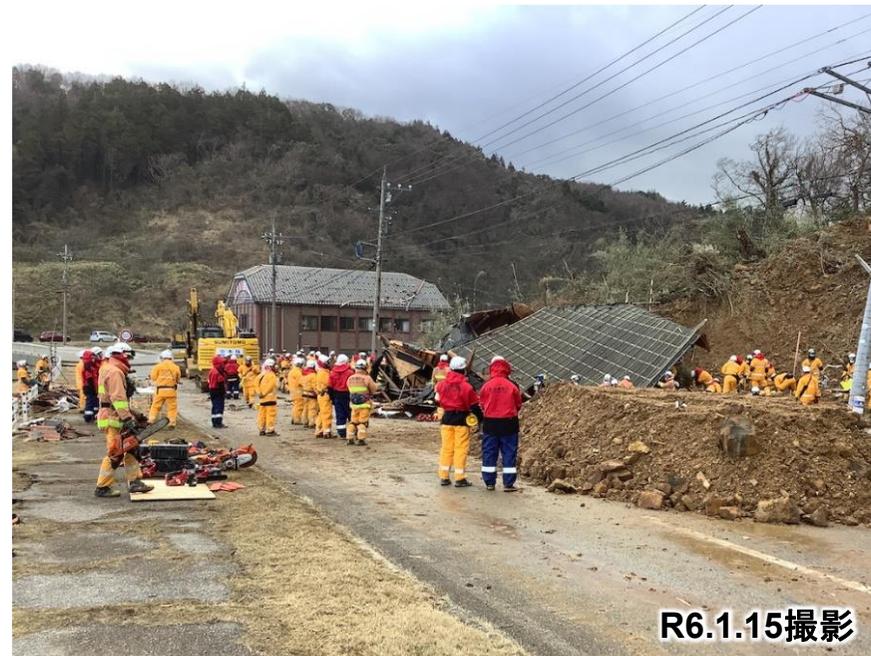
●輪島市渋田町地内において、消防からの要請により救命救急活動に協力

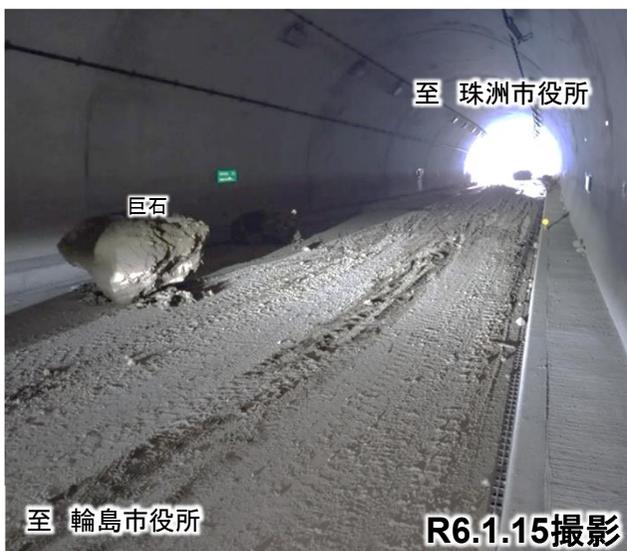
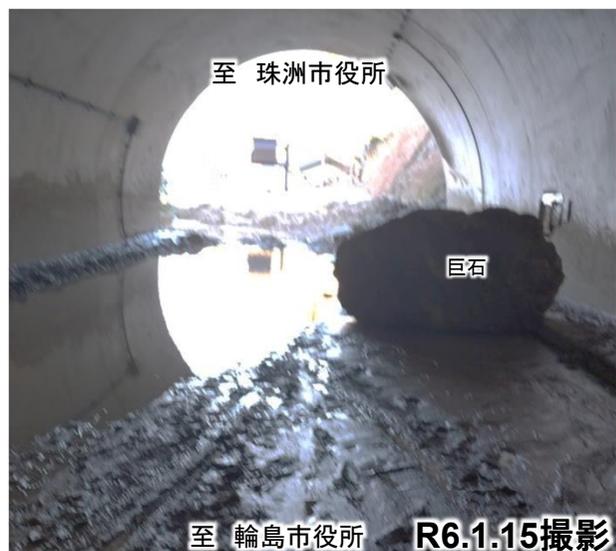
輪島市町野町曾々木と珠洲市真浦町を結ぶ 八世乃(はせの)洞門新トンネル 珠洲市側坑口部 崩土堆積

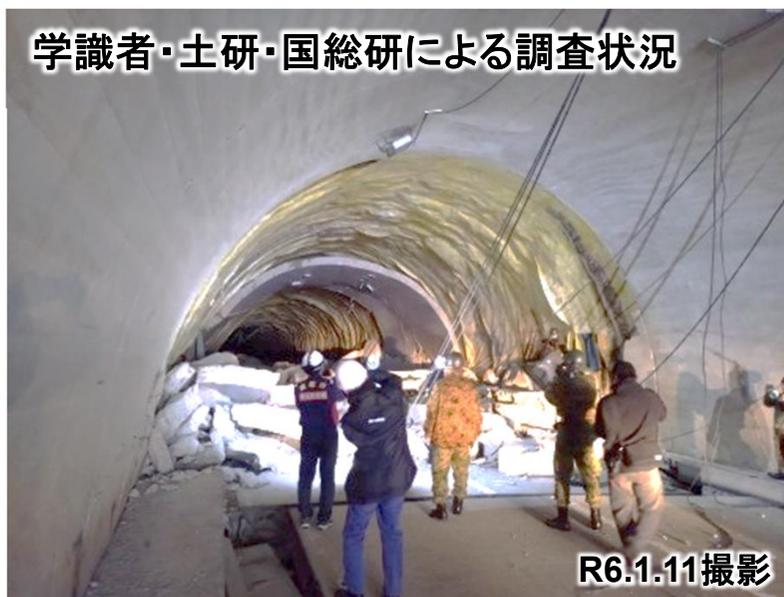
● 珠洲市若山町出田地内「すずなり西口交差点」から8.6km地点 トンネル覆工崩落箇所

学識者・土研・国総研による調査状況

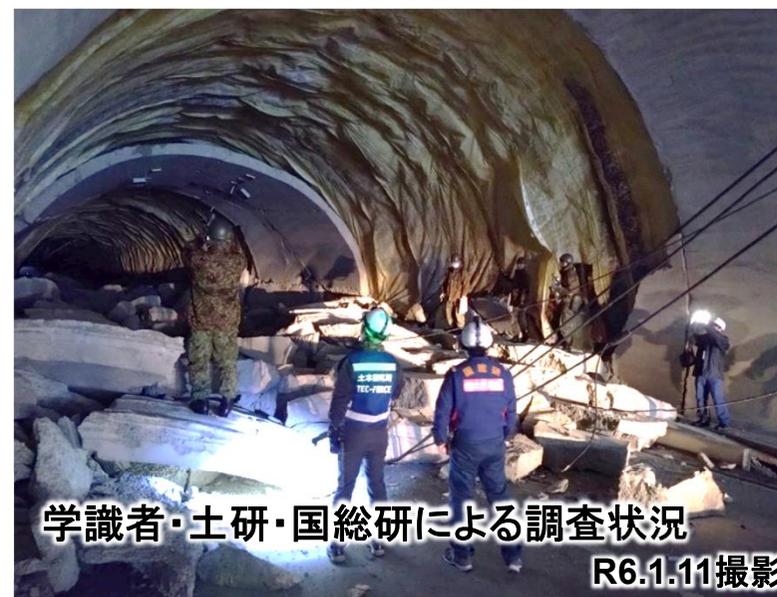
学識者・土研・国総研による調査状況

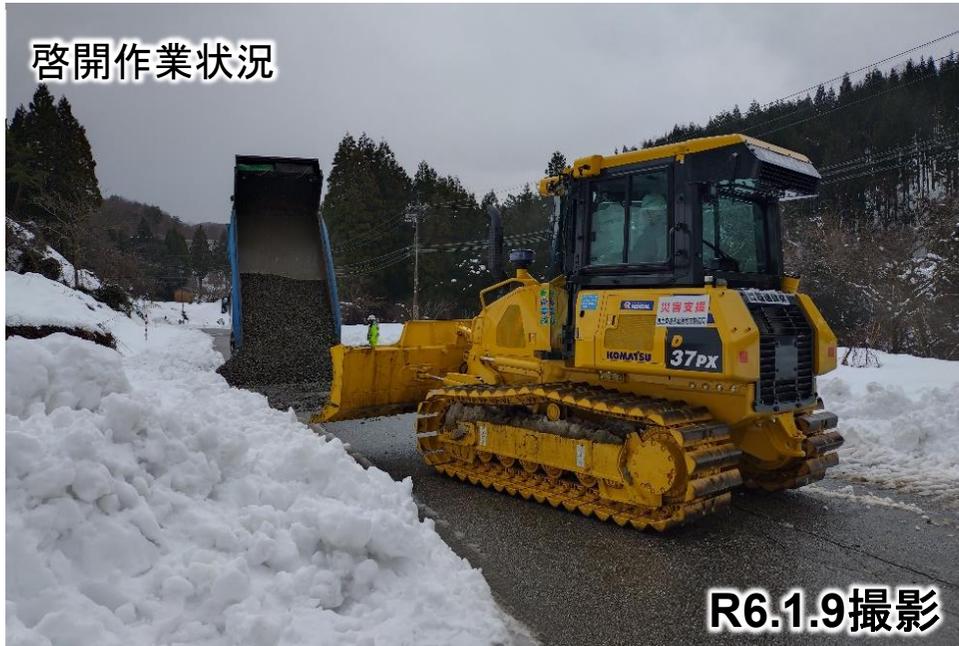
● 国道249号大谷トンネルの迂回ルートとなる県道272号上黒丸大谷線で 路面変状(珠洲市大谷町地内)

啓開作業状況

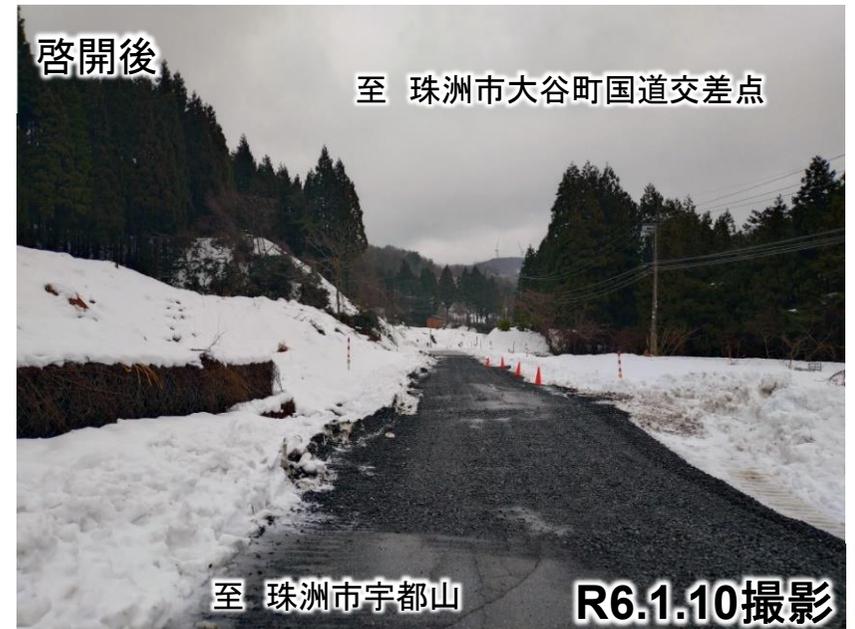
啓開後

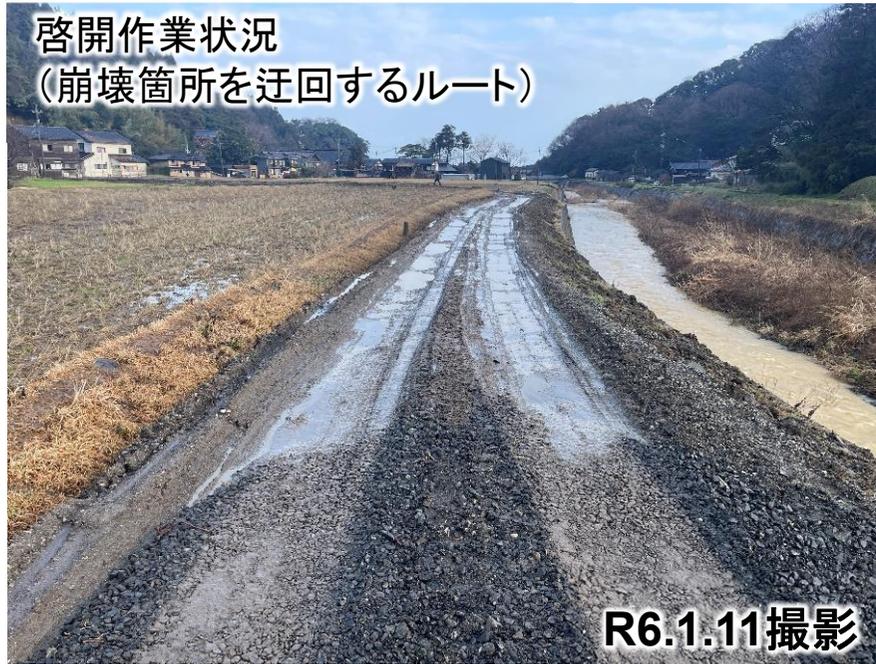
● 国道249号大谷トンネルの迂回ルートとなる県道272号上黒丸大谷線で 崩壊(珠洲市大谷町地内)

啓開作業状況
(崩壊箇所を迂回するルート)

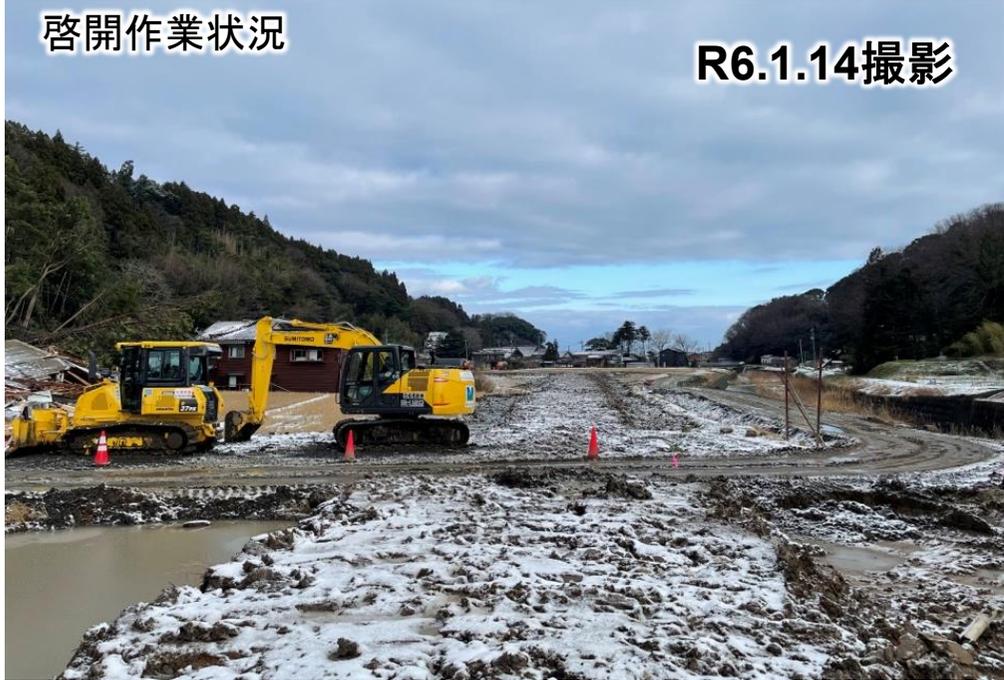
● 国道249号大谷トンネルの迂回ルートとなる県道272号上黒丸大谷線で 崩壊(珠洲市大谷町地内)

啓開作業状況
