令和6年能登半島地震 国道249号 道路啓開3工区の状況

1/15

19:00時点

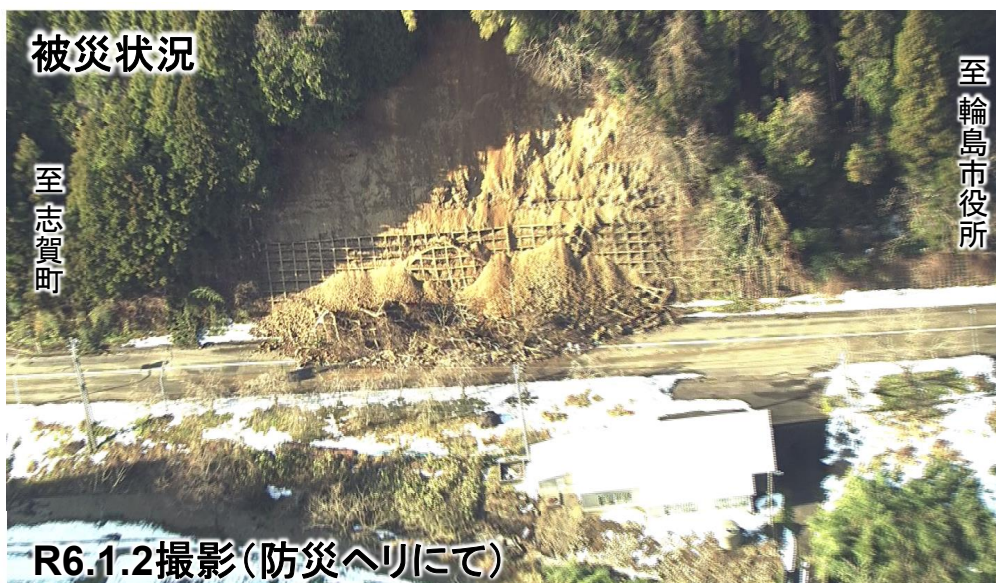
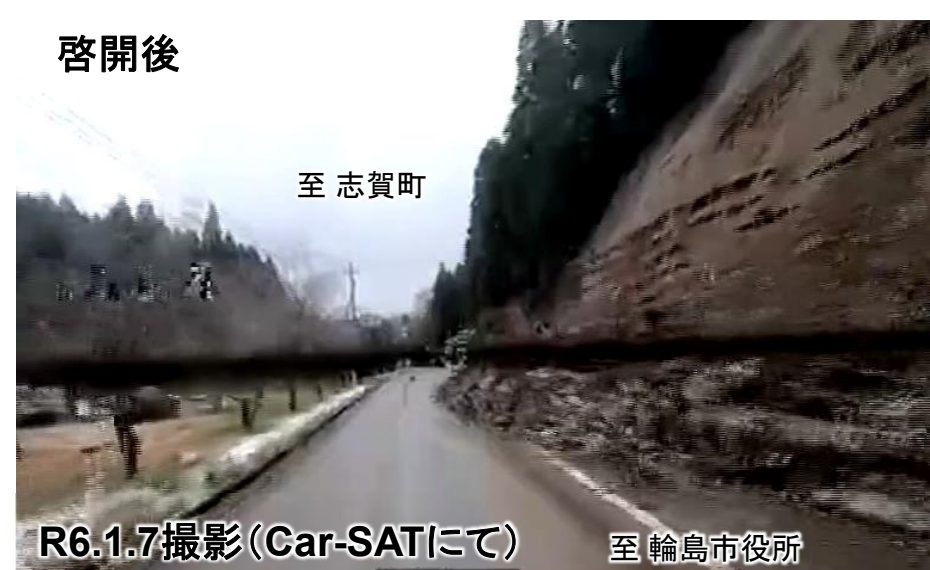
● 輪島市門前町浦上地内「浦上交差点」から1.1km地点 崩落箇所

1/5啓開済

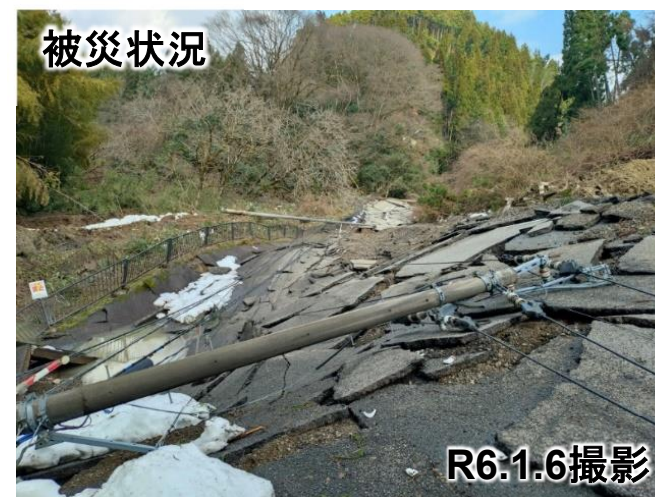
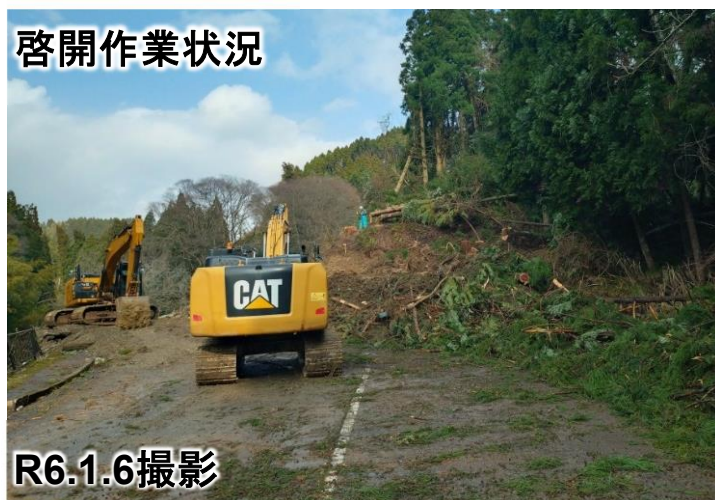
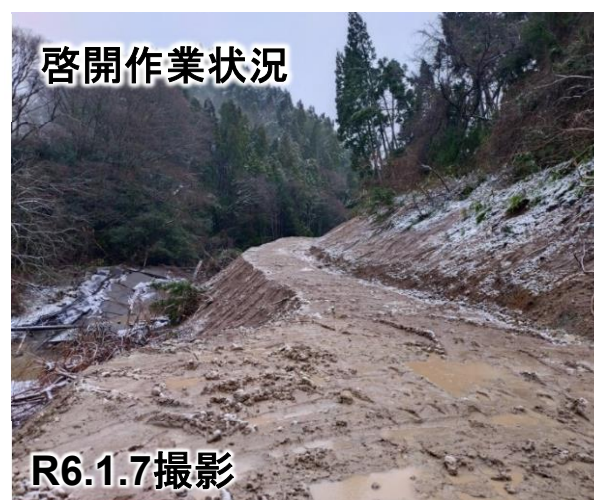
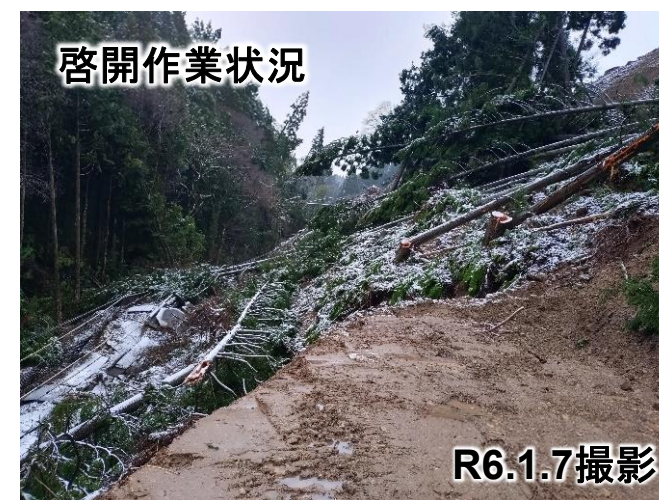
● 輪島市門前町浦上地内「浦上交差点」から1.7km地点 崩落箇所

啓開中

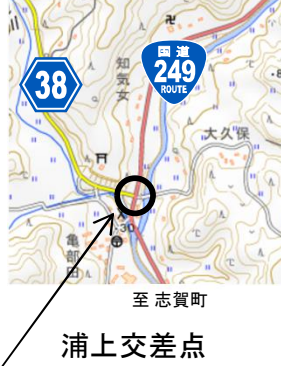
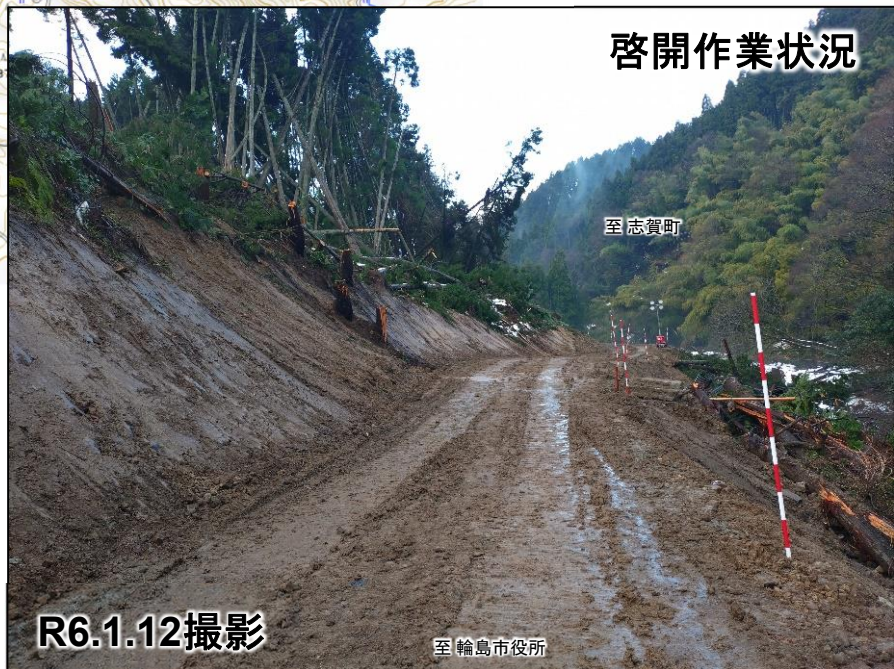
R6.1.13撮影

啓開作業状況

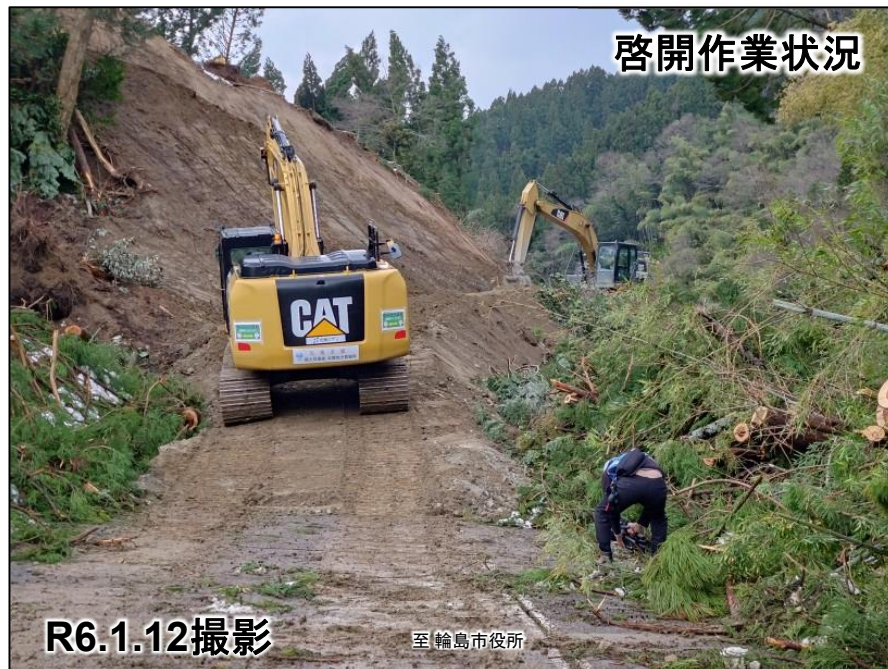
R6.1.12撮影

啓開作業状況

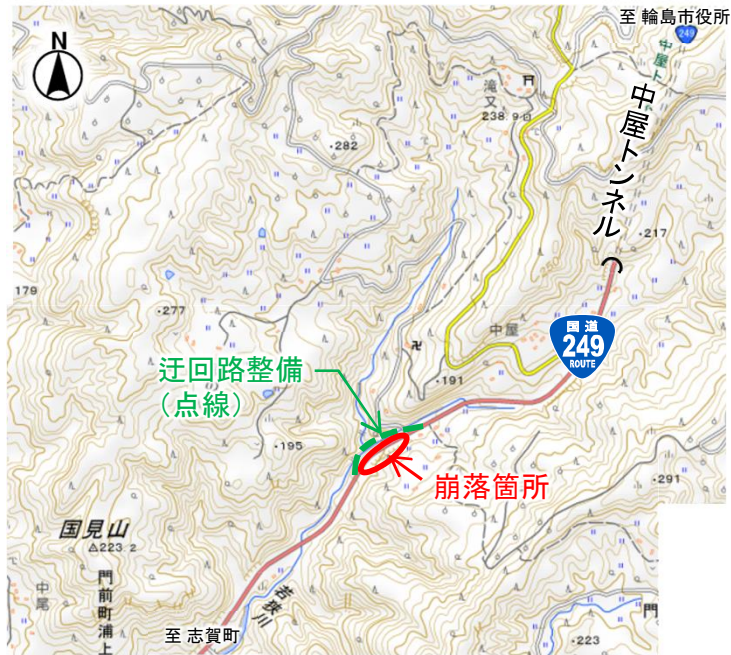
● 輪島市門前町浦上地内「浦上交差点」から1.7km地点 崩落箇所

啓開中

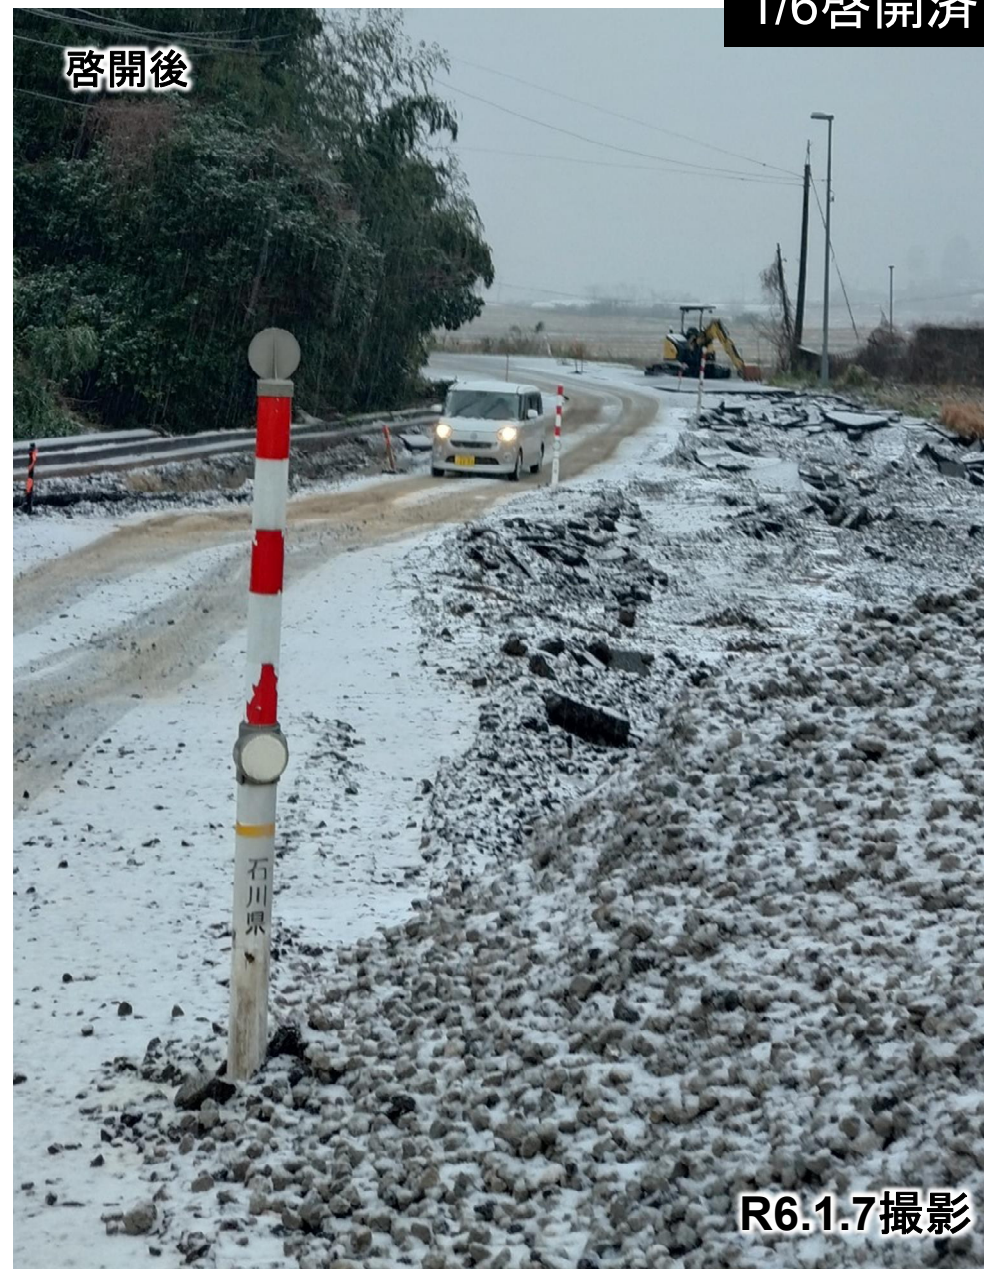
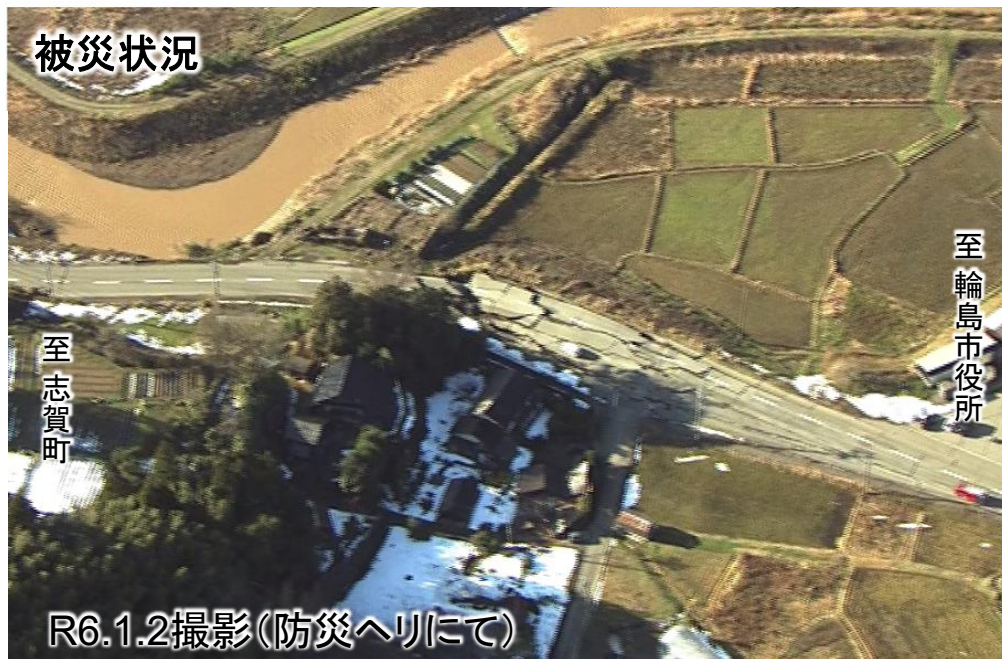
- 輪島市河井町地内「河井中央交差点」から2.9km地点(輪島市稲屋町付近)の路面変状の状況

1/6啓開済

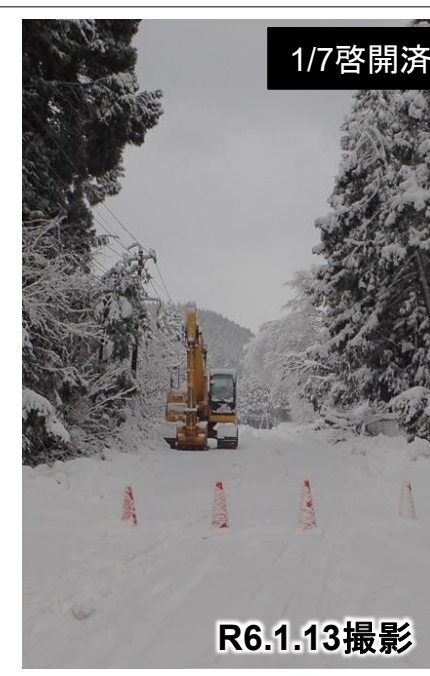
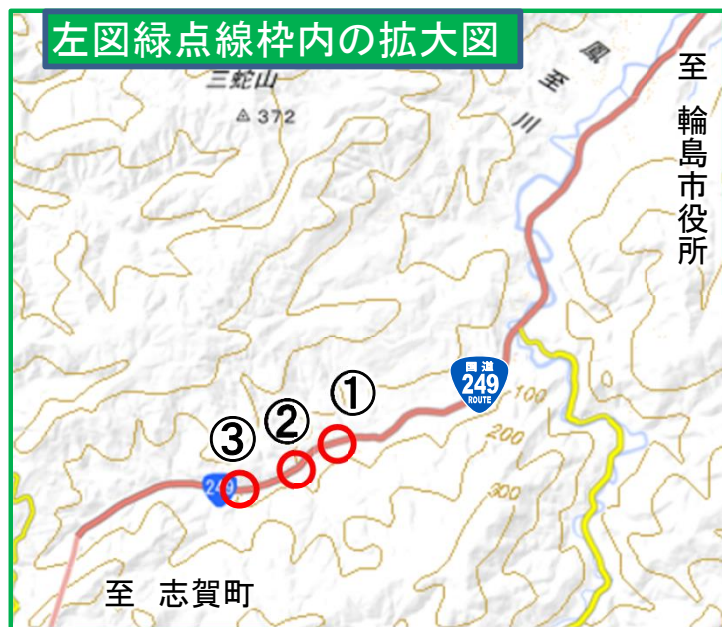
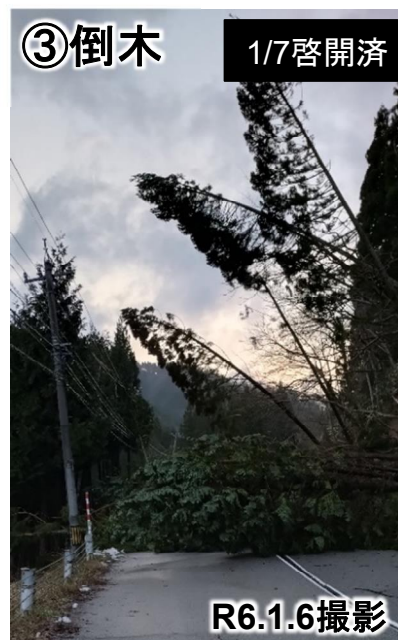
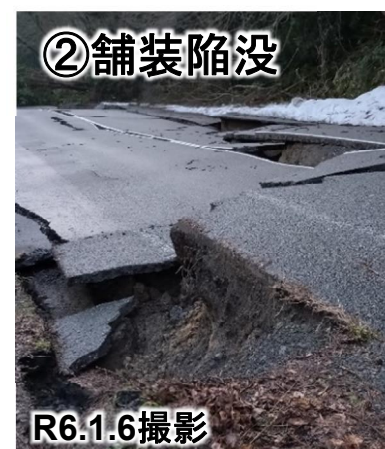
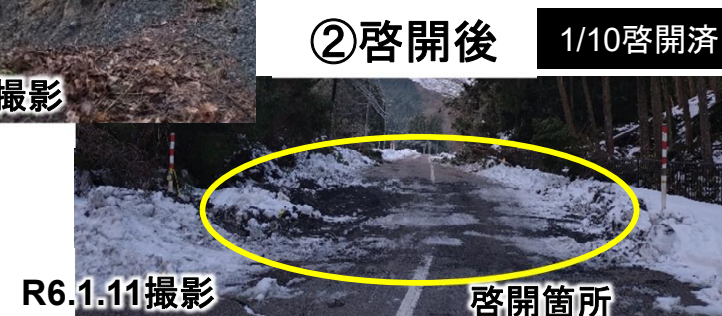
● 輪島市河井町地内「河井中央交差点」から7.9km地点(輪島市縄又町付近)の倒木、路面陥没の状況

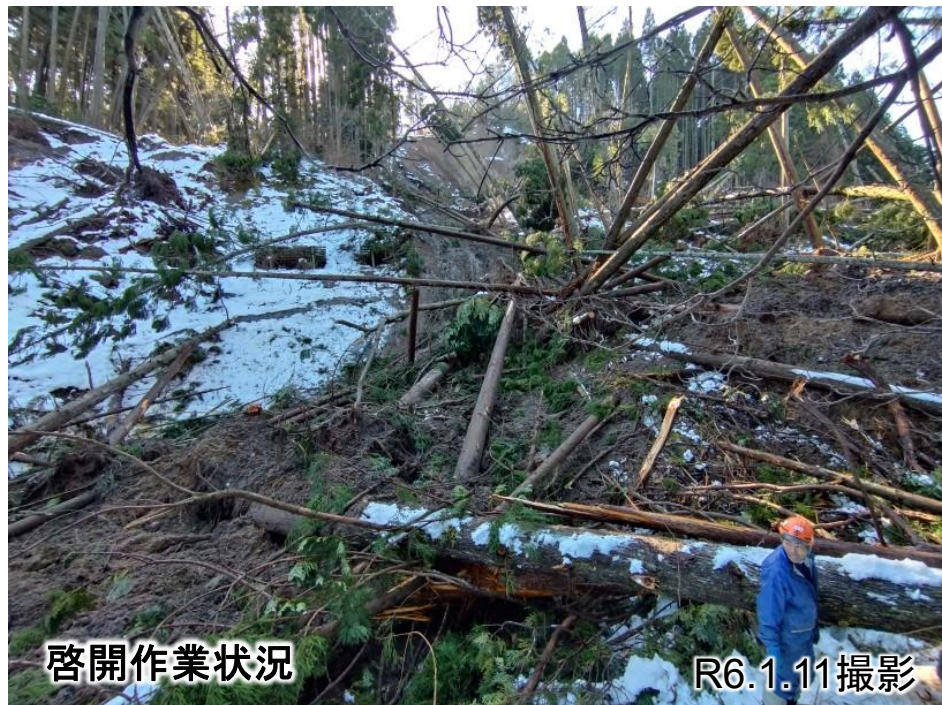
R6.1.10撮影

啓開作業状況

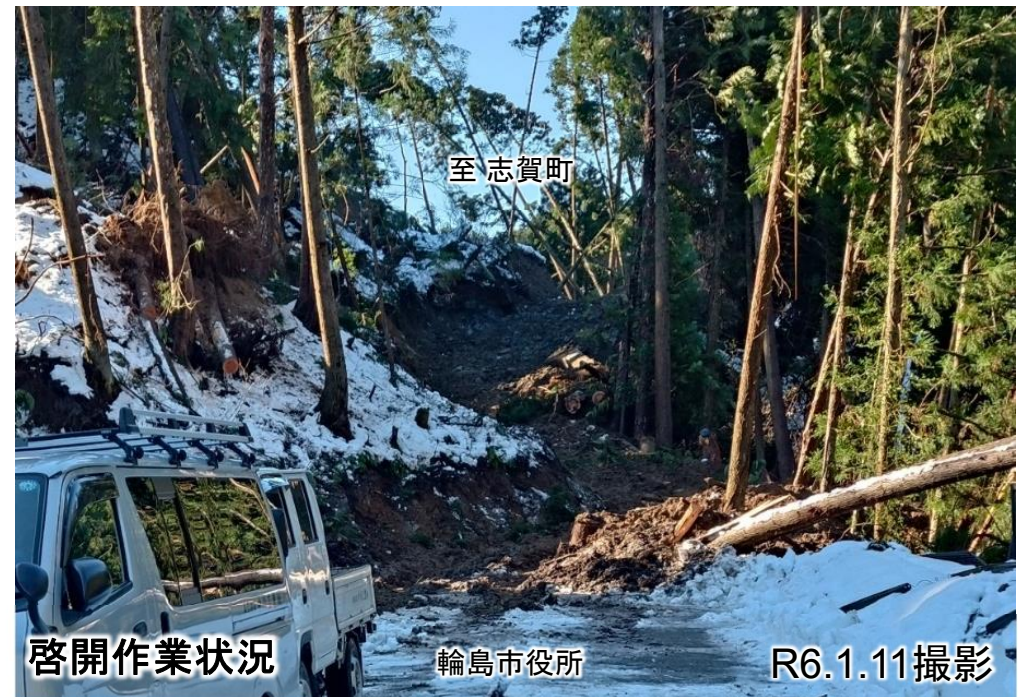
R6.1.11撮影

啓開作業状況

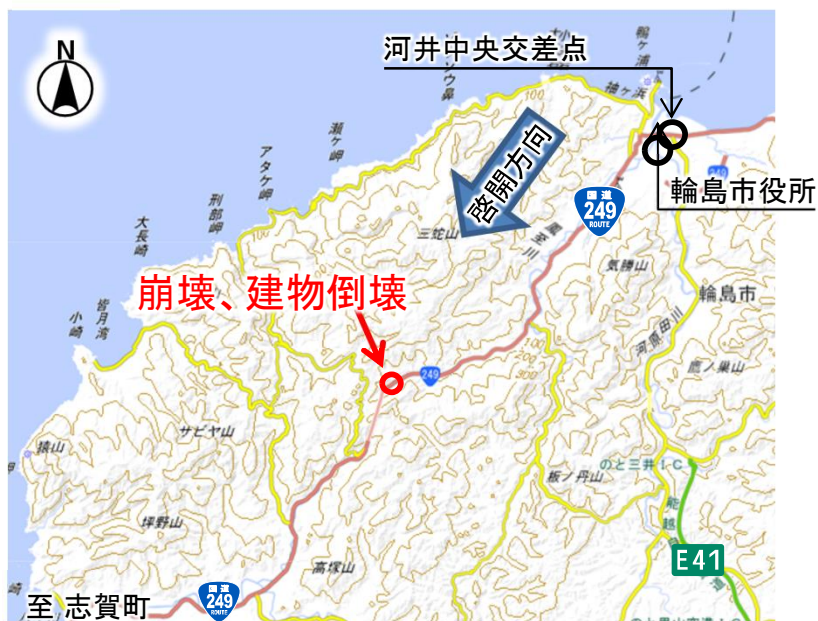
● 輪島市河井町地内「河井中央交差点」から7.9km地点(輪島市縄又町付近)の崩落箇所状況

啓開中

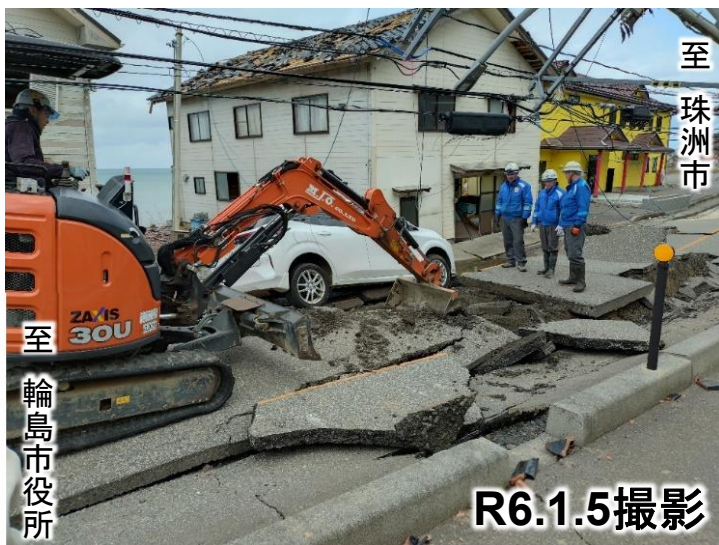
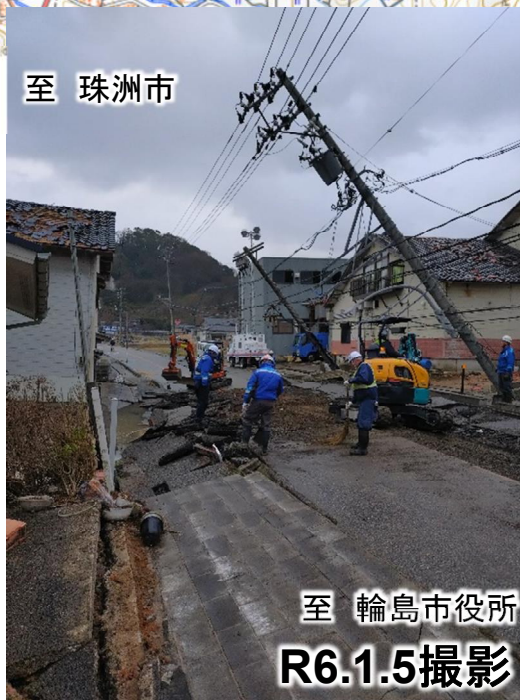
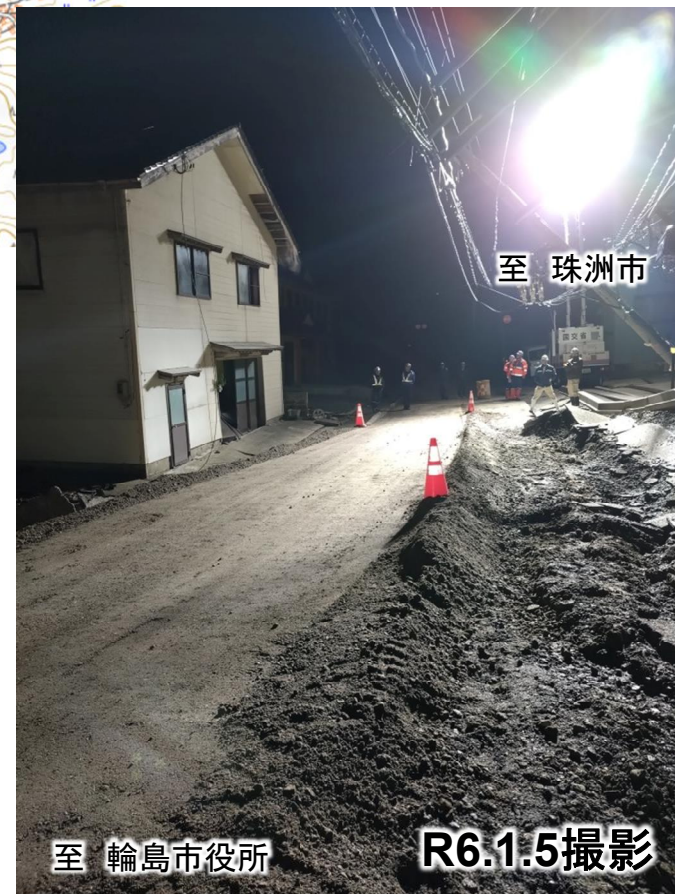
● 輪島市河井町地内「河井中央交差点」から1.9km地点(輪島市稲舟町付近) 路面変状の状況

1/5啓開済

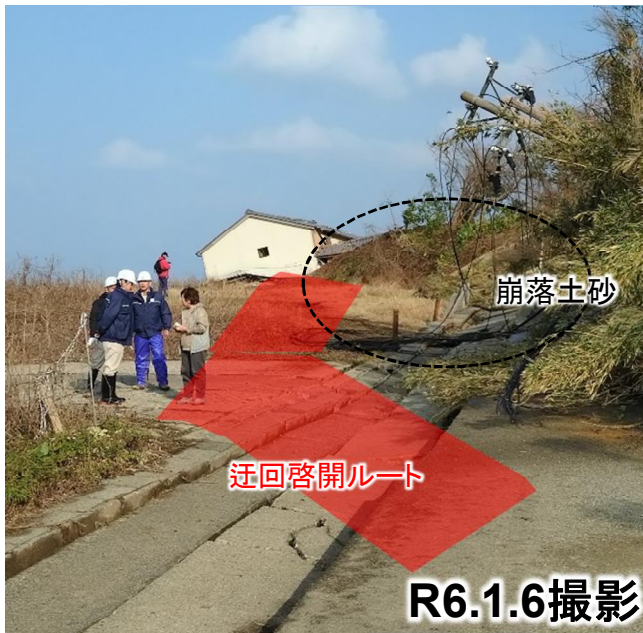
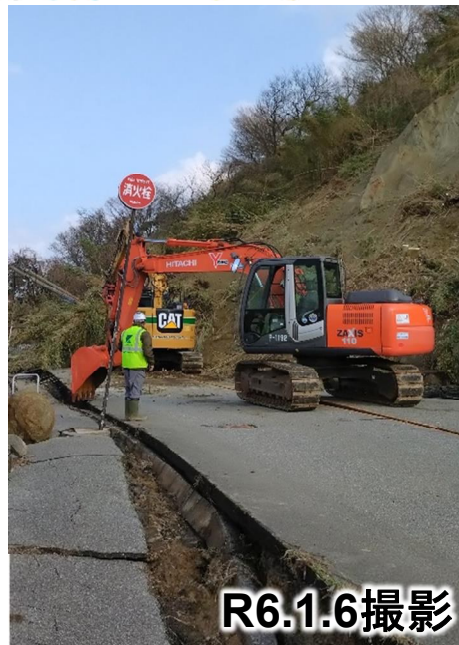
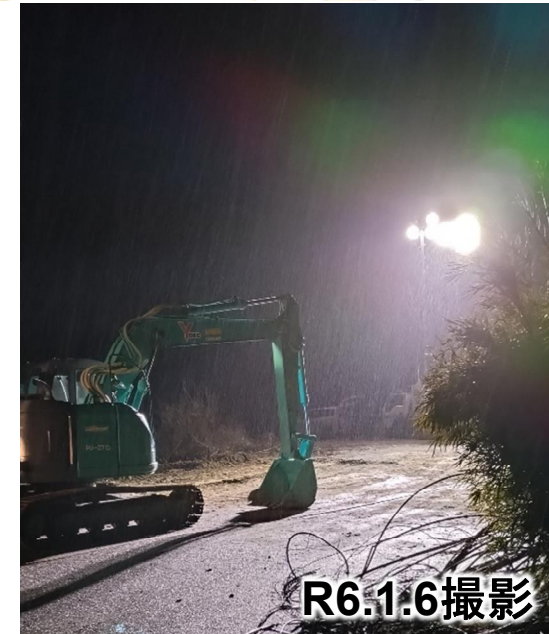
● 輪島市河井町地内「河井中央交差点」から2.2km地点(輪島市稲舟町付近) 崩落箇所

1/13啓開済

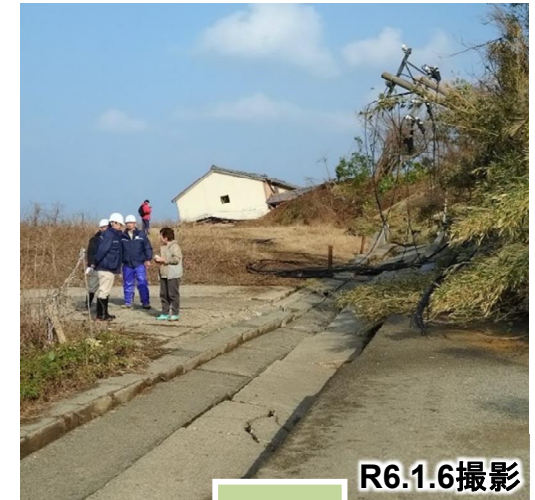
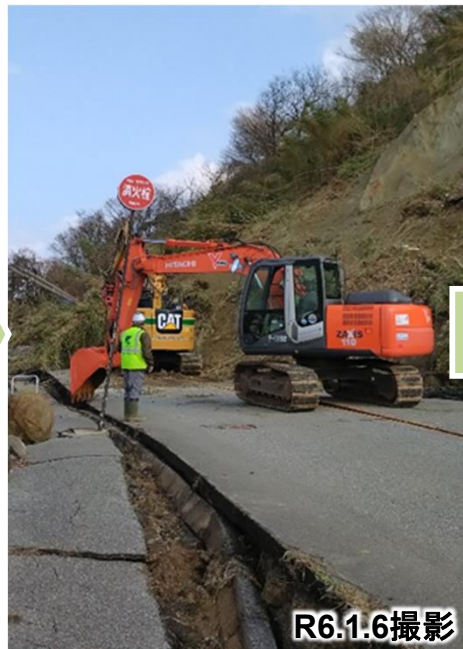
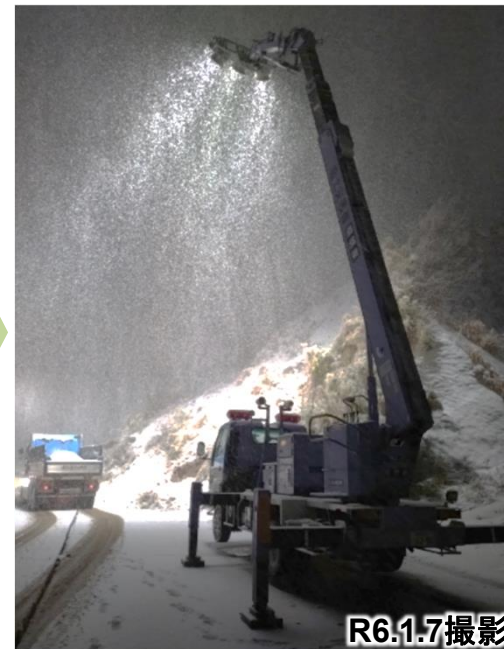
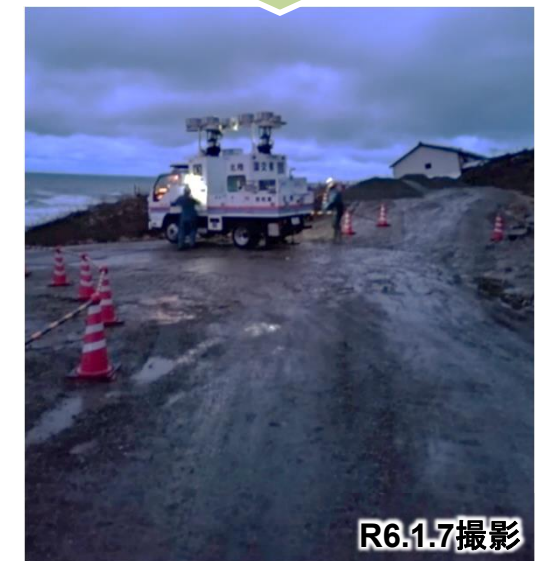
● 輪島市河井町地内「河井中央交差点」から2.2km地点(輪島市稲舟町付近) 崩落箇所

1/13 啓開済

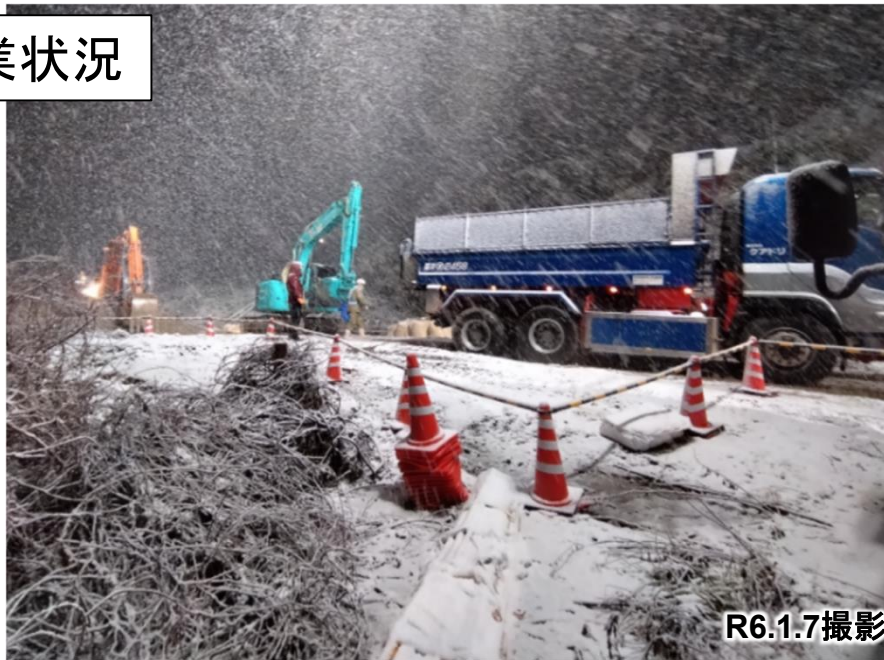
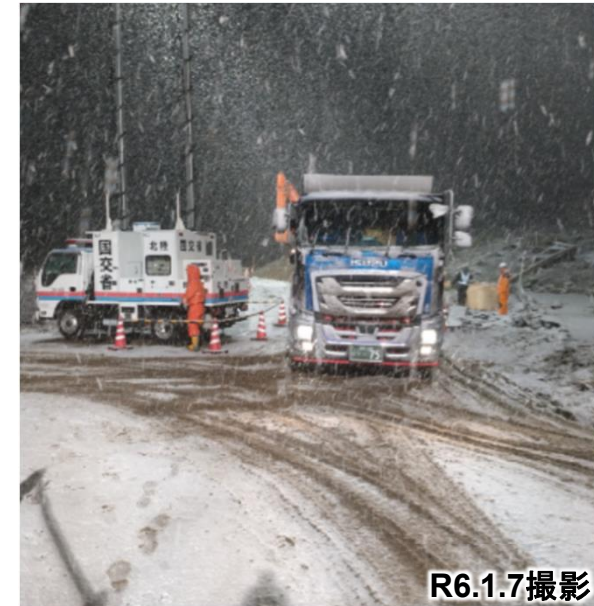
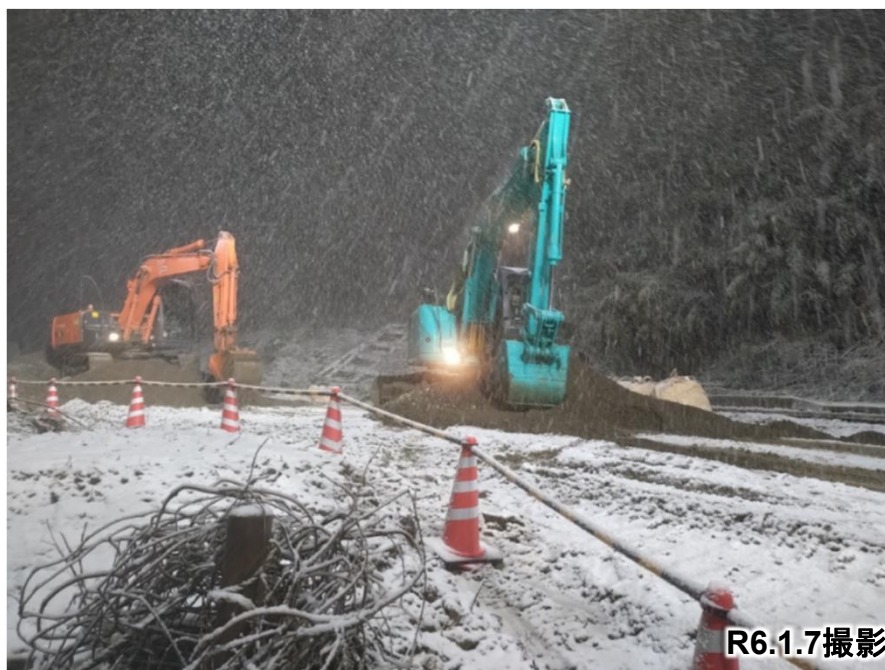
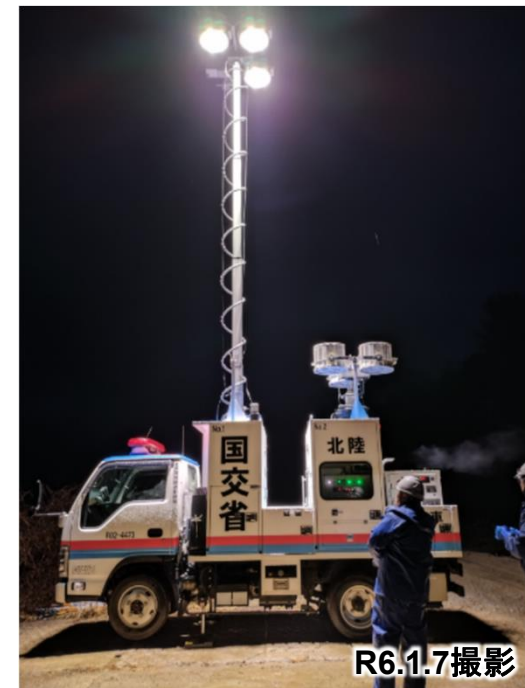
● 輪島市河井町地内「河井中央交差点」から2.2km地点(輪島市稲舟町付近) 崩落箇所の状況

啓開作業状況

1/13啓開済

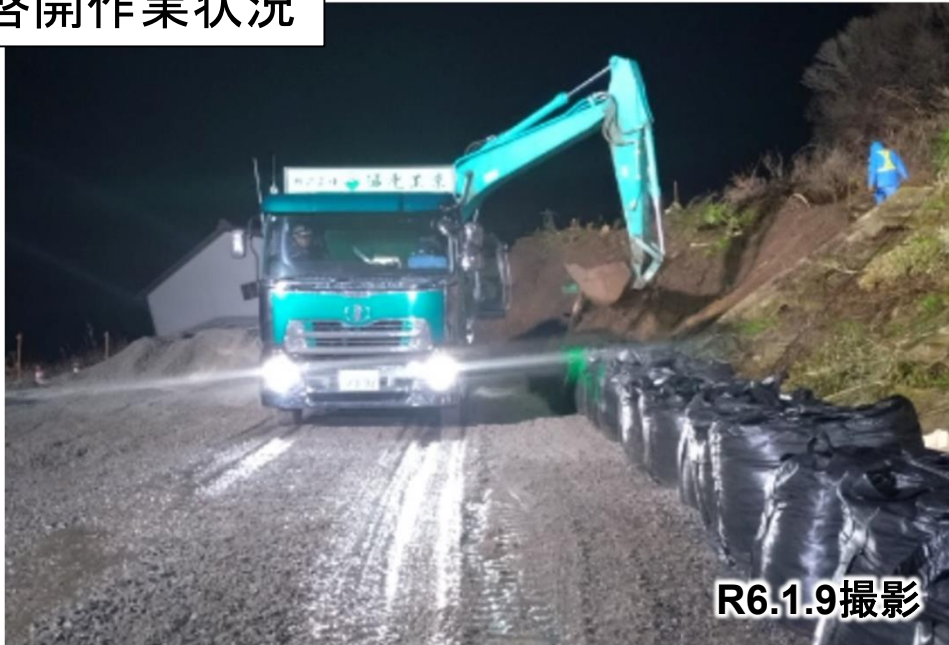
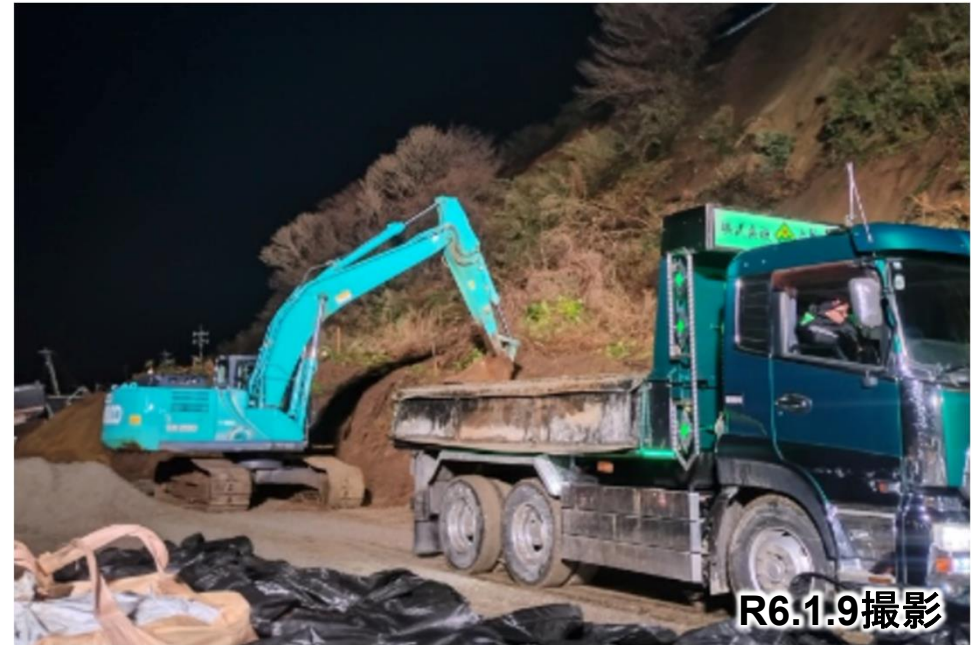
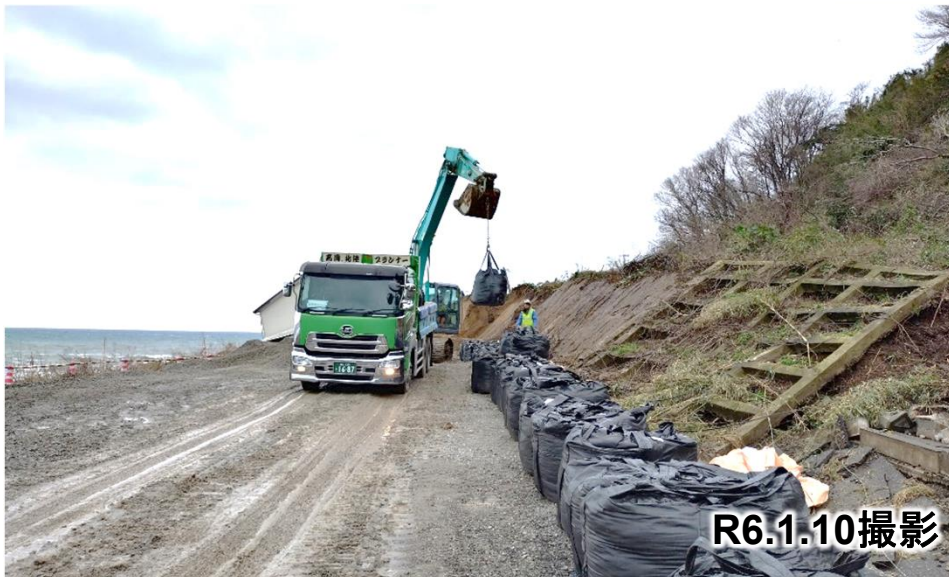
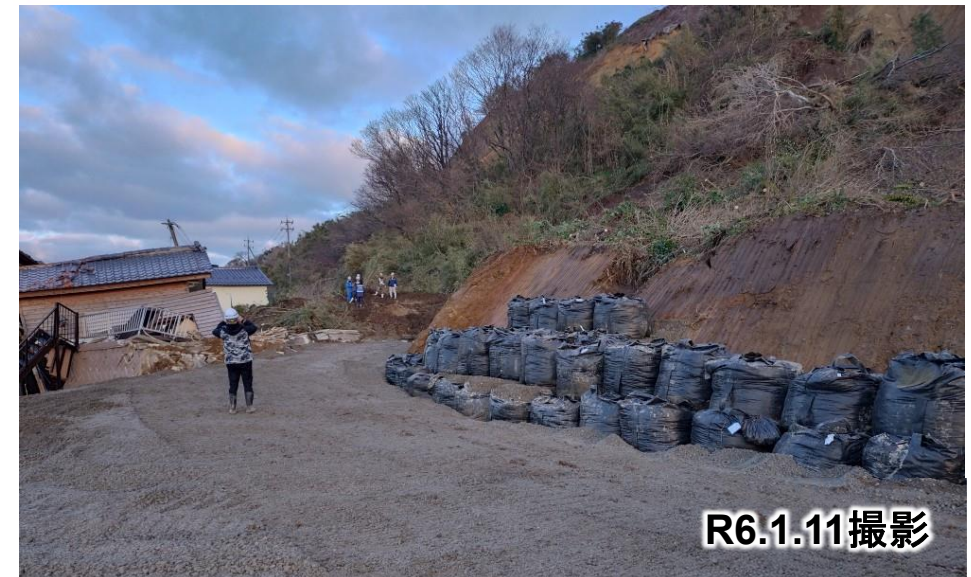
● 輪島市河井町地内「河井中央交差点」から2.2km地点(輪島市稲舟町付近) 崩落箇所 の状況

啓開作業状況

1/13啓開済

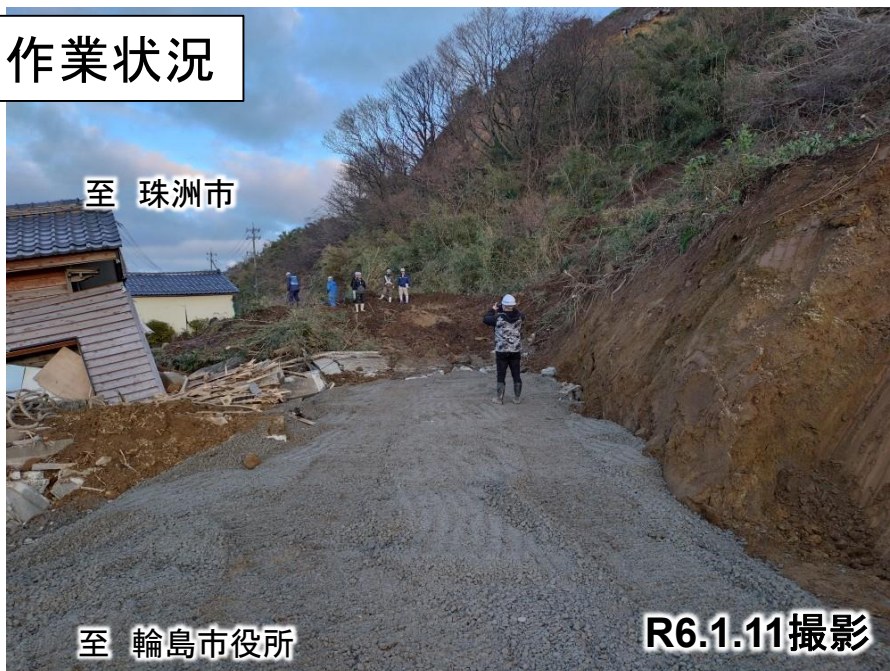
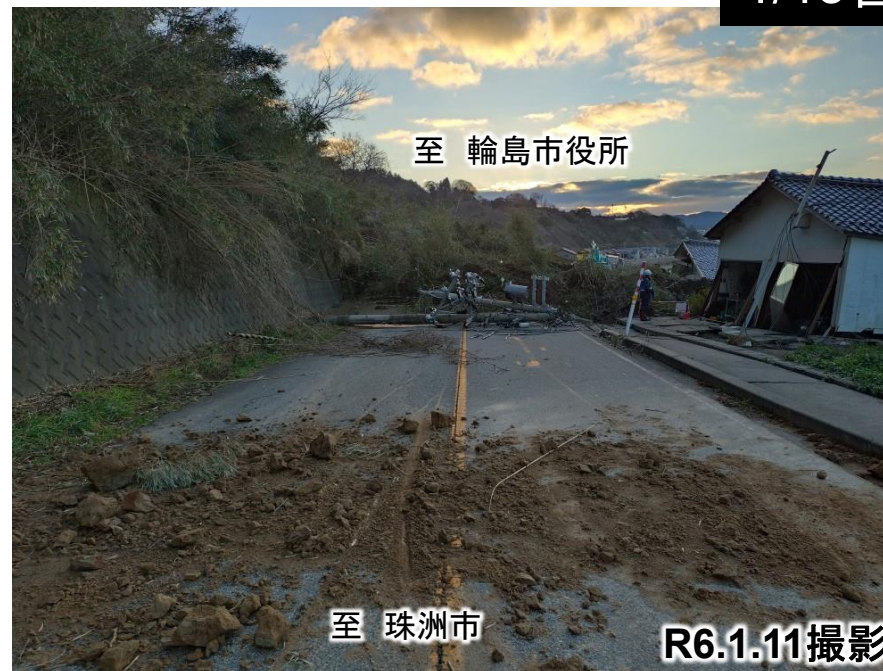
啓開作業状況

1/13啓開済

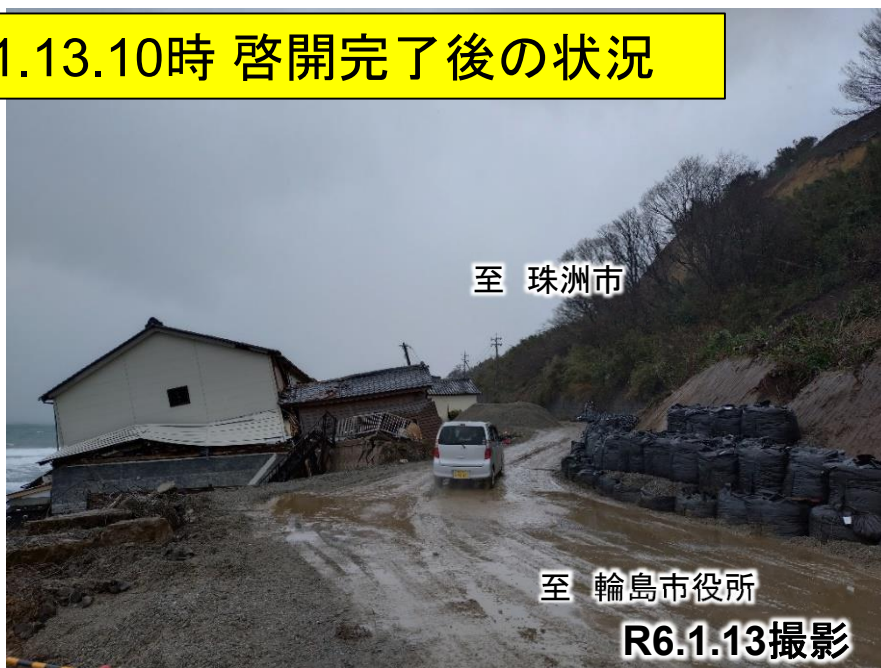
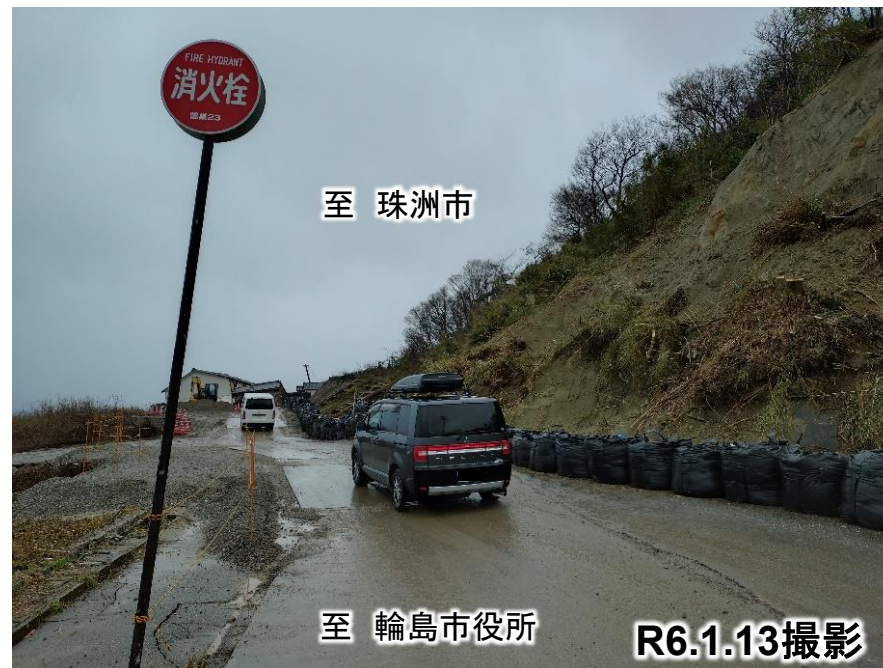
R6.1.13.10時 啓開完了後の状況

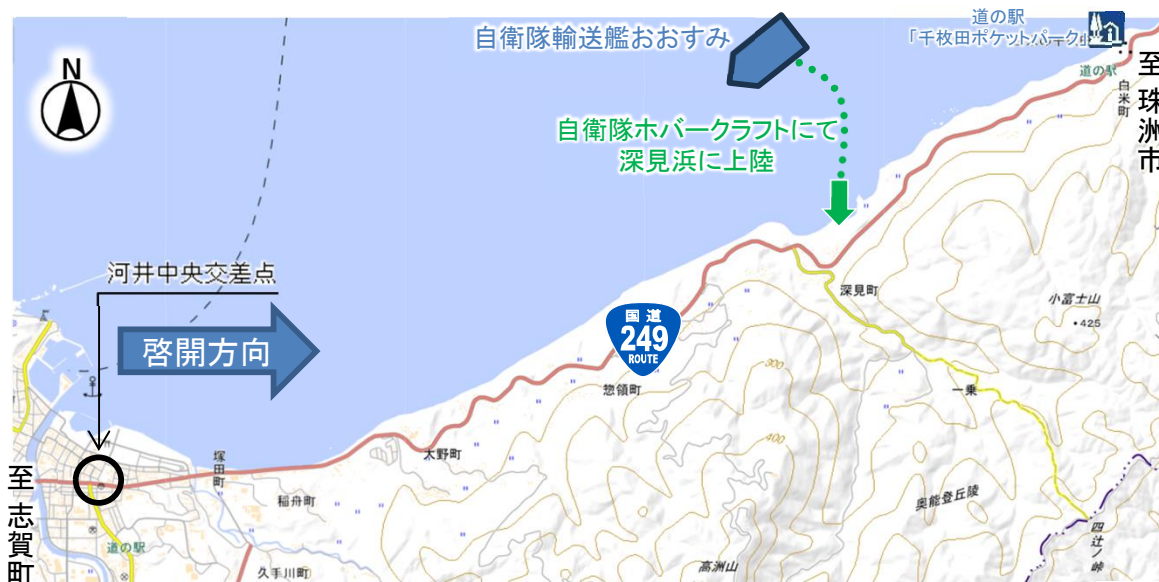
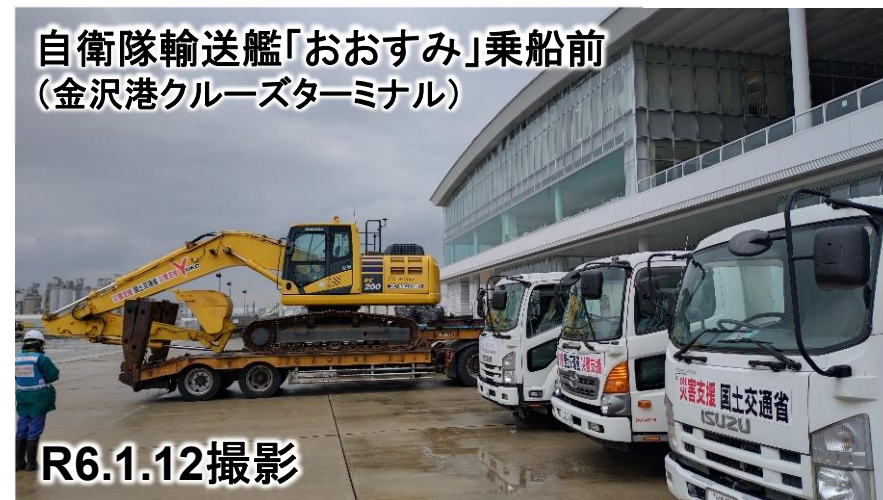
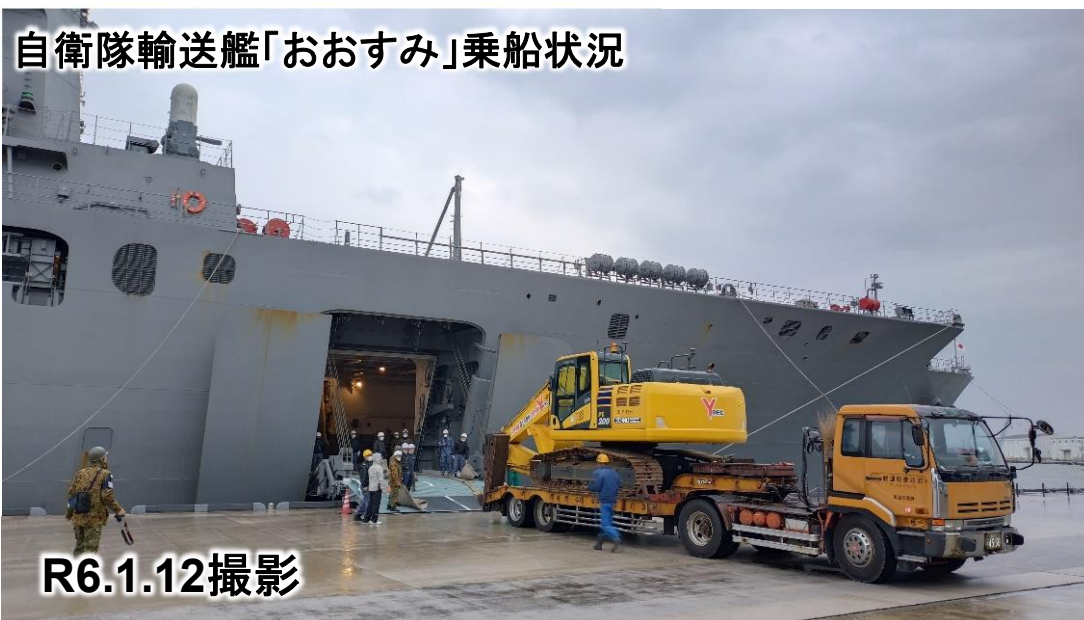
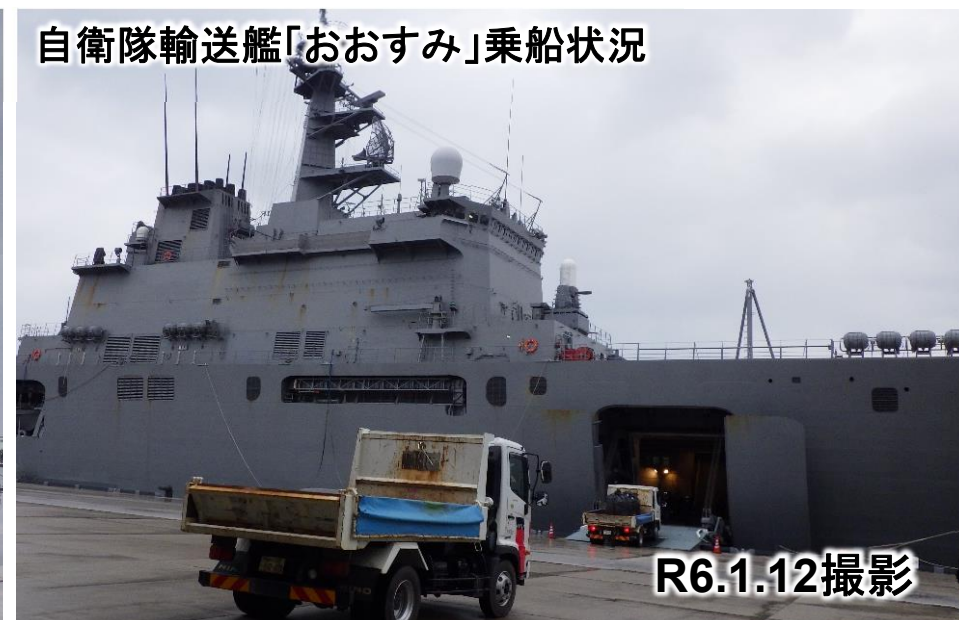
● 自衛隊の協力により、輸送艦「おおすみ」およびホバークラフトにて輪島市深見町に道路啓開部隊や資材を陸揚げ。
