令和6年能登半島地震 国道249号 道路啓開3工区の状況

1/15

19:00時点

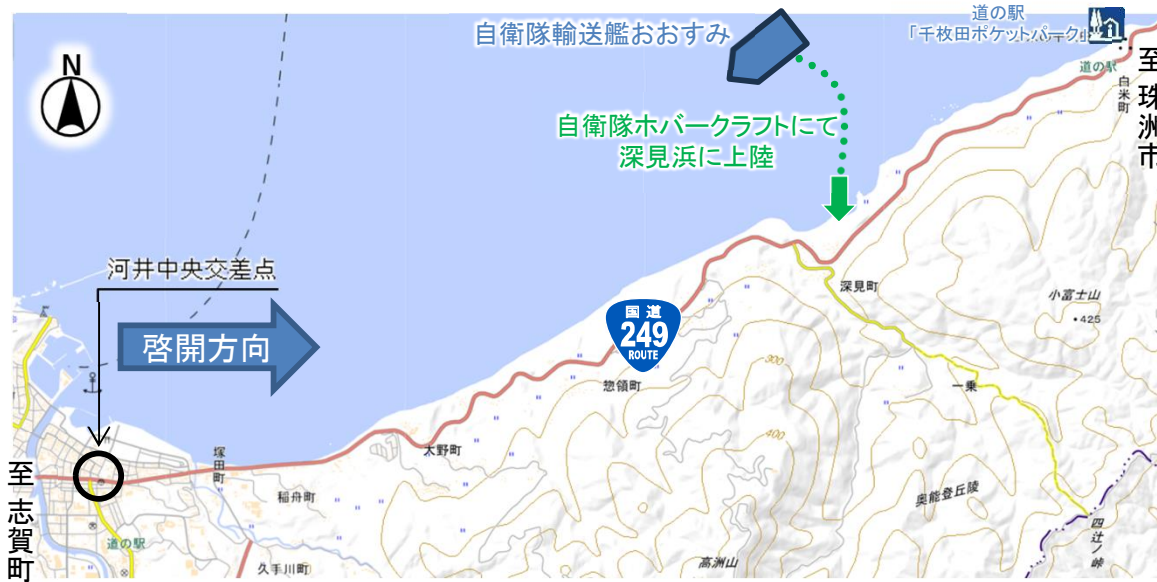
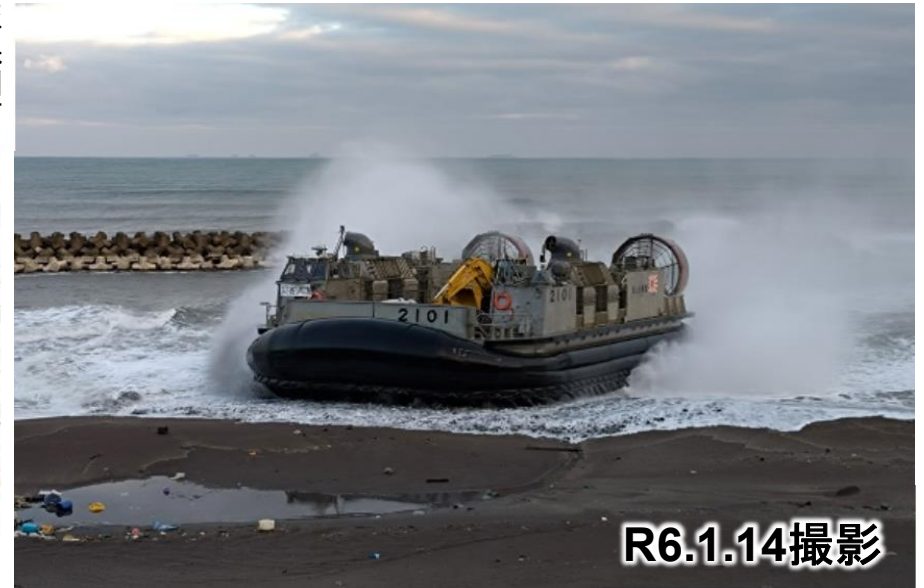
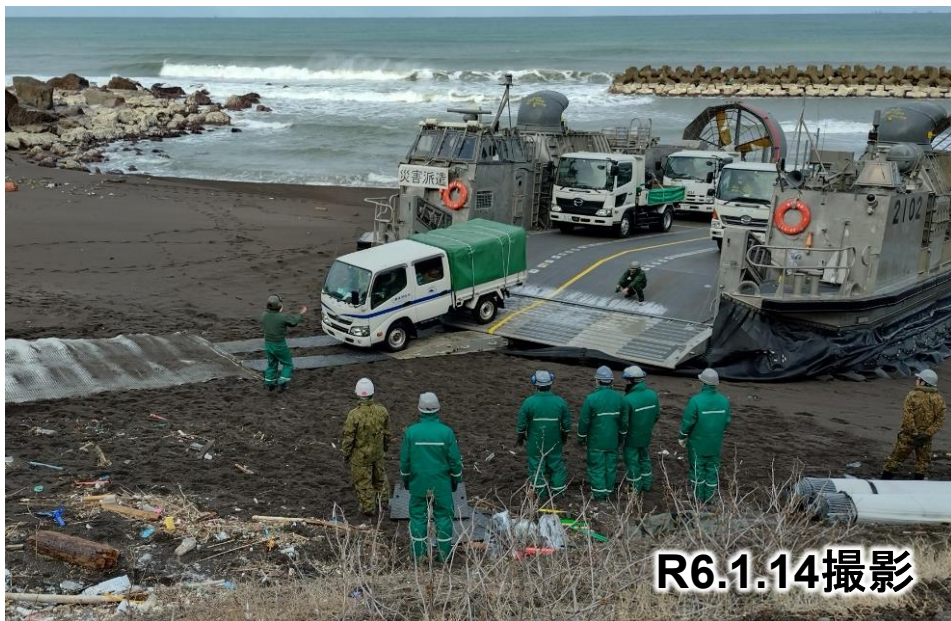
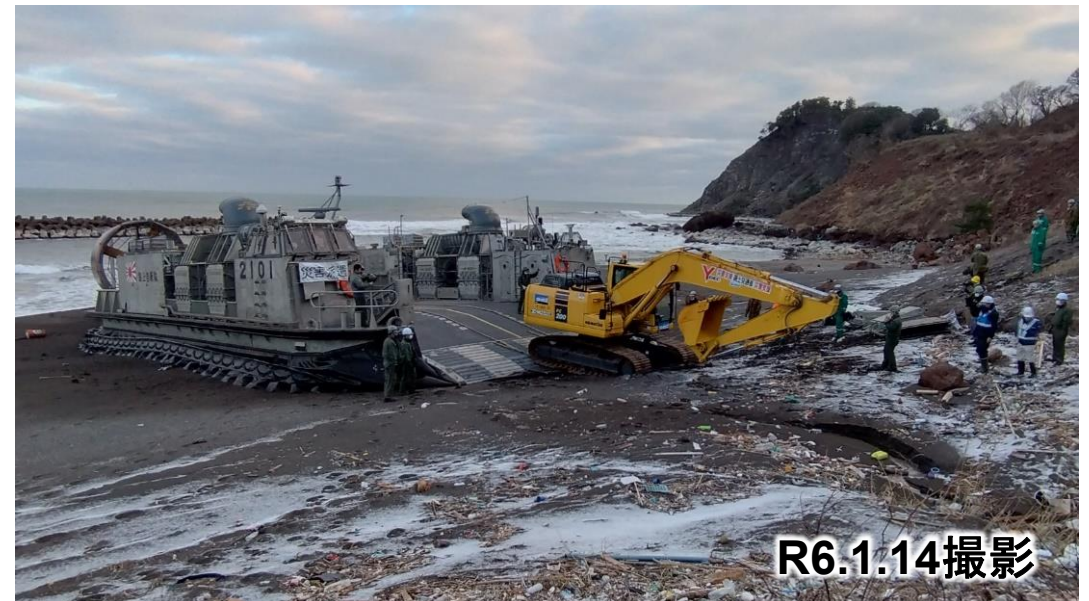
● 自衛隊の協力により、輸送艦「おおすみ」およびホバークラフトにて輪島市深見町に道路啓開部隊や資材を陸揚げ。
