● 輪島市河井町地内「河井中央交差点」から1.9km地点(輪島市稲舟町付近) 路面変状の様況

● 輪島市河井町地内「河井中央交差点」から2.2km地点(輪島市稲舟町付近) 崩落箇所

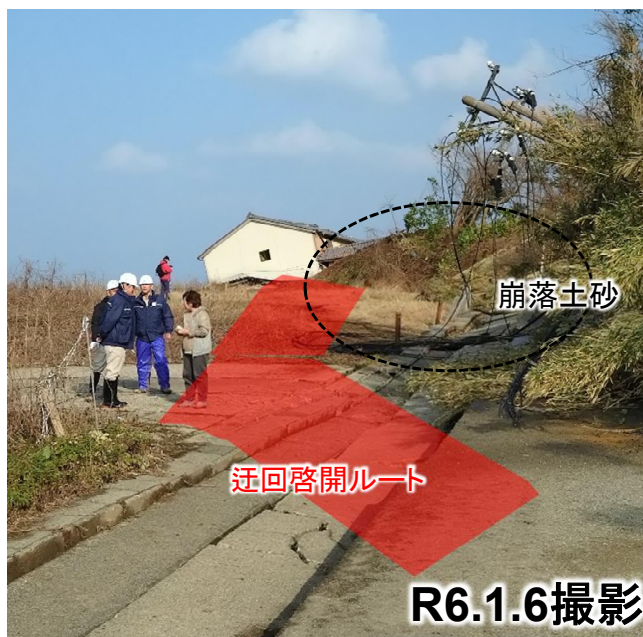
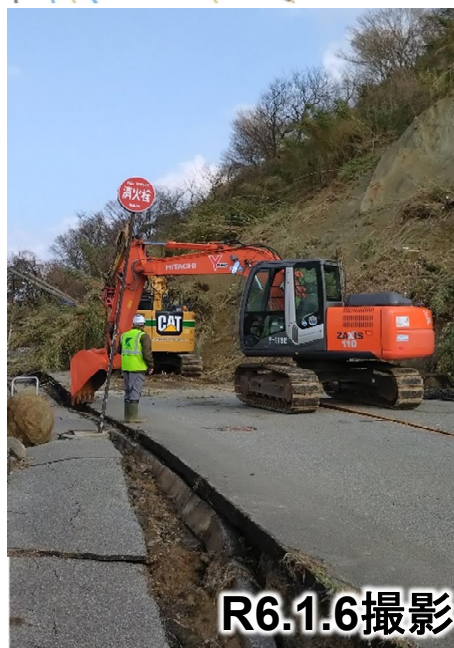
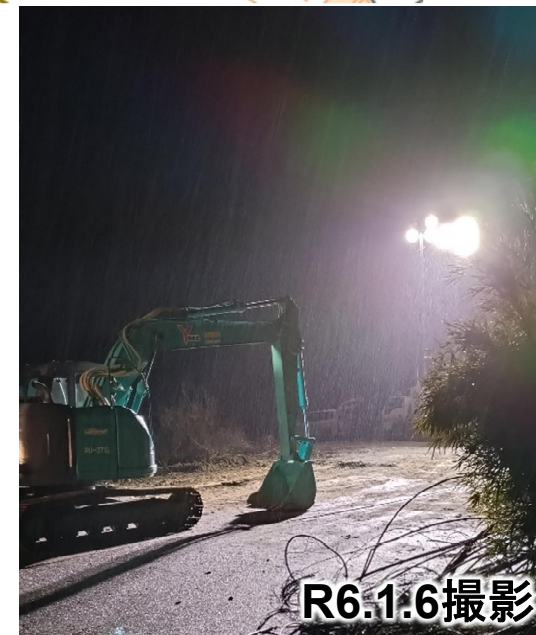
● 輪島市河井町地内「河井中央交差点」から2.2km地点(輪島市稲舟町付近) 崩落箇所の様況

1/13 啓開済

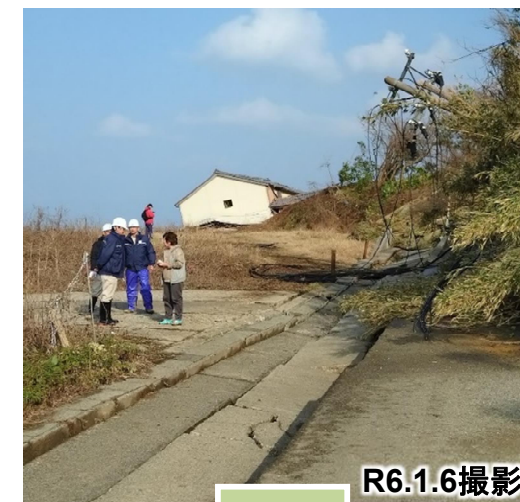
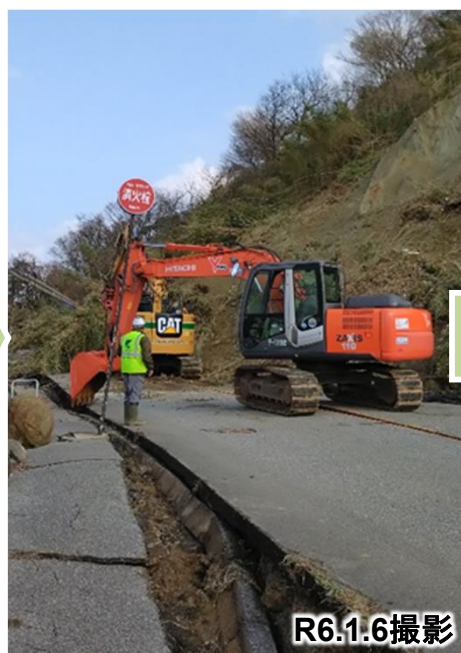
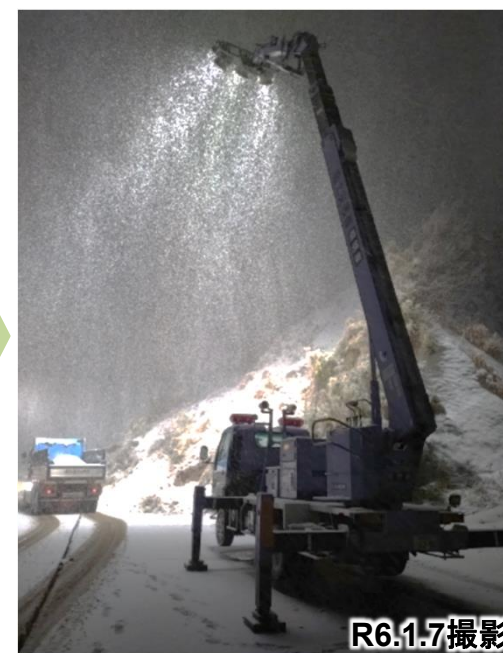
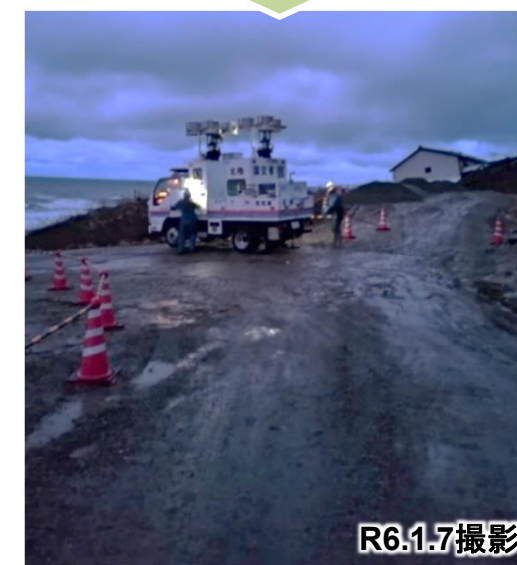
● 輪島市河井町地内「河井中央交差点」から2.2km地点(輪島市稲舟町付近) 崩落箇所 の状況

1/13啓開済

## 啓開作業状況

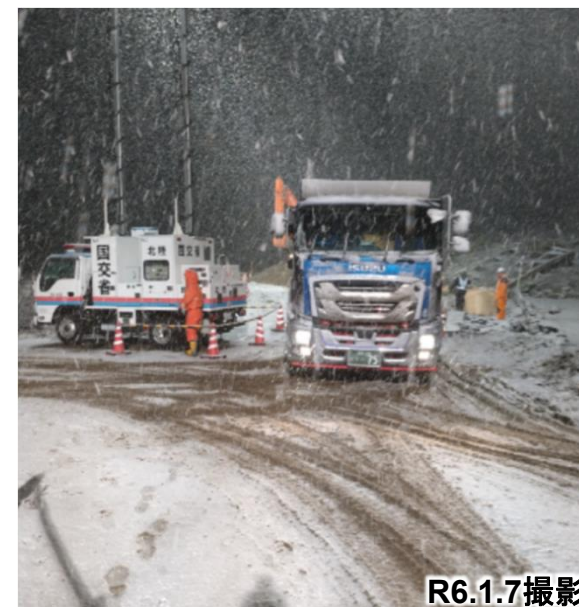
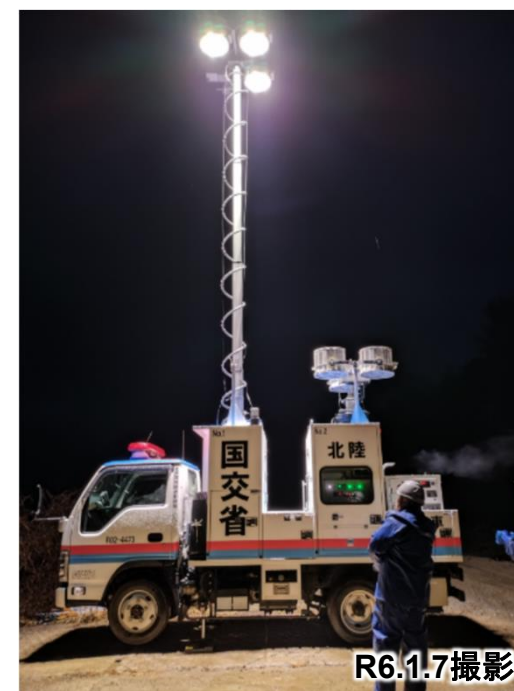
● 輪島市河井町地内「河井中央交差点」から2.2km地点(輪島市稲舟町付近) 崩落箇所状況

1/13啓開済

啓開作業状況

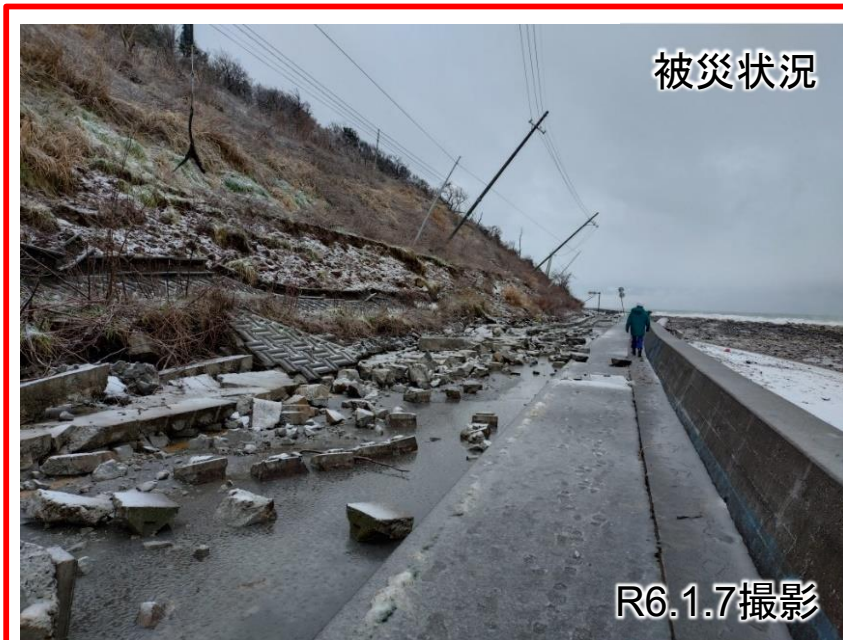
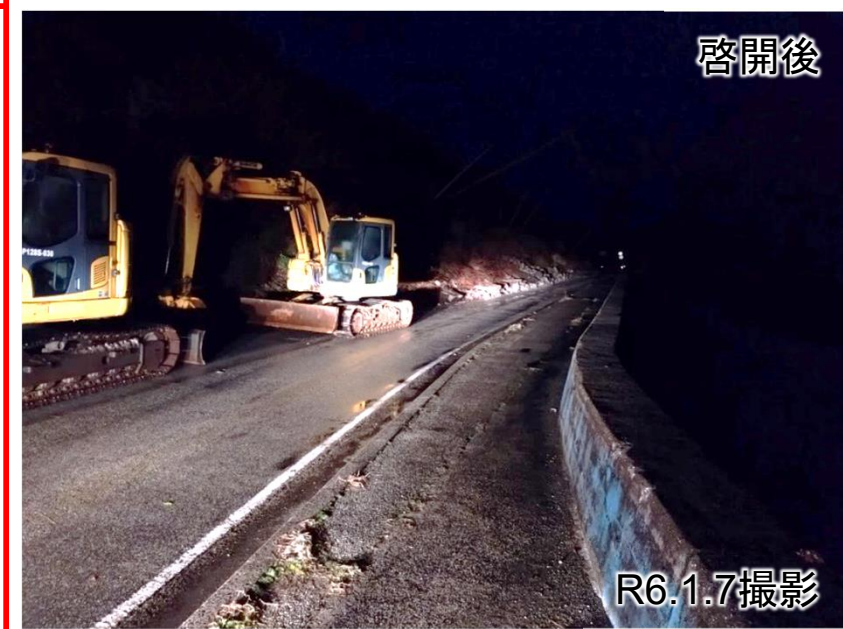
●輪島市里町地内「里町県道交差点」から西へ1.8km 崩落箇所状況

1/9啓開済

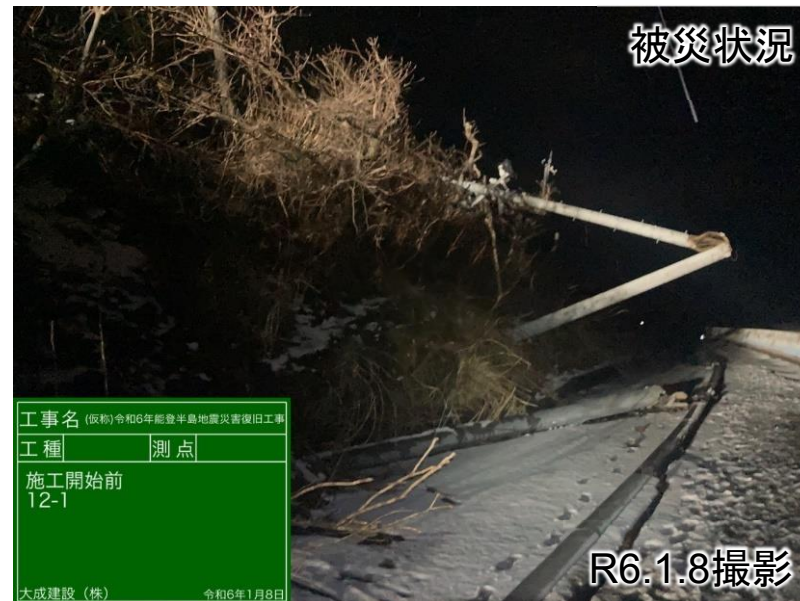
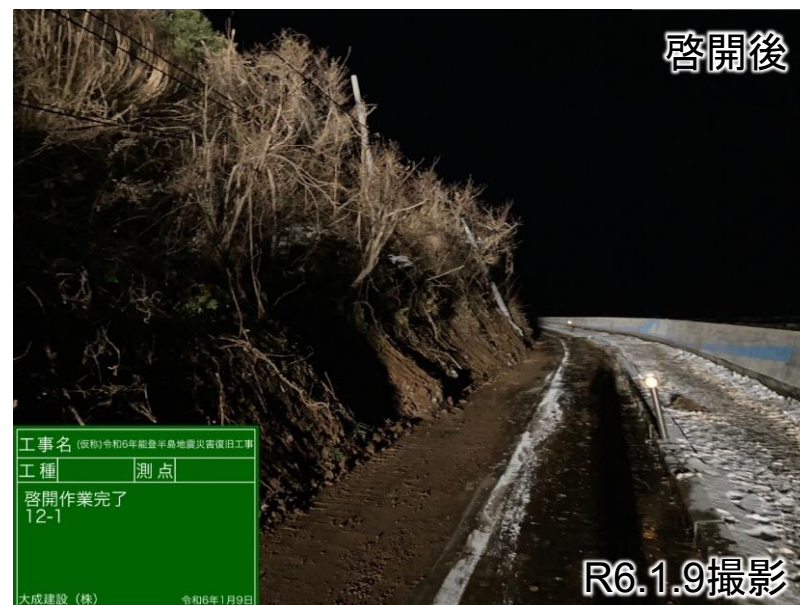
●輪島市里町地内「里町県道交差点」から西へ1.8km 崩落箇所状況

1/9啓開済

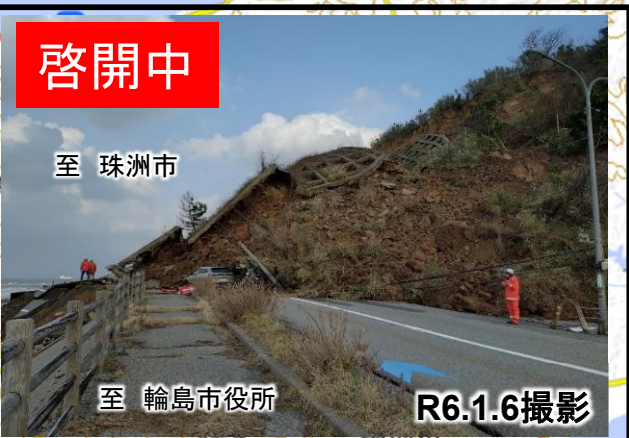
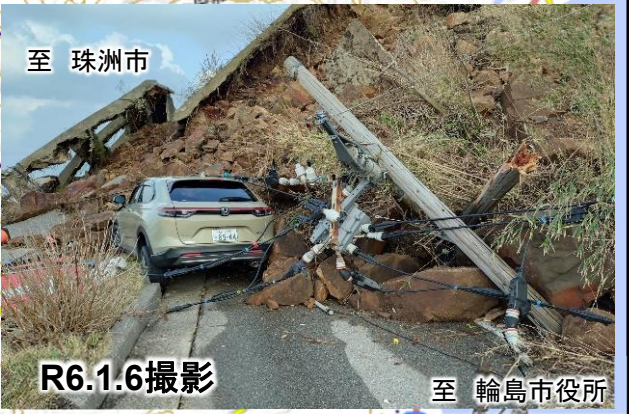
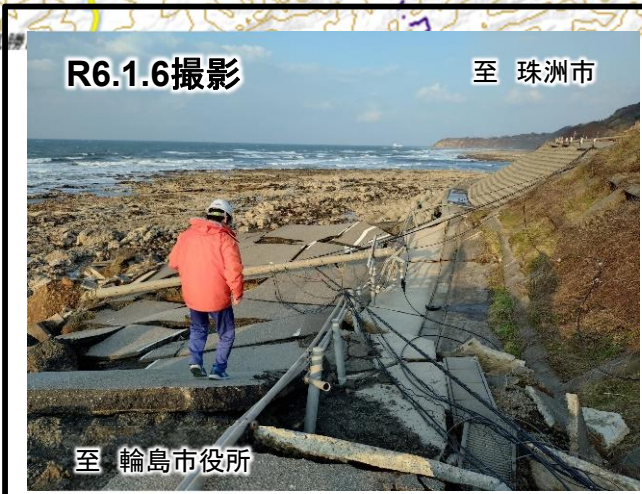
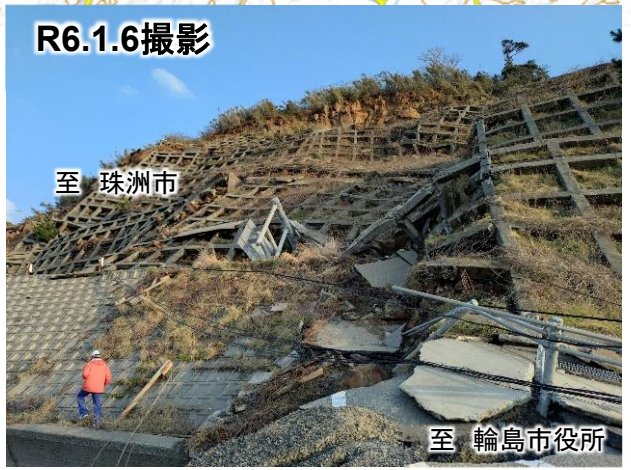
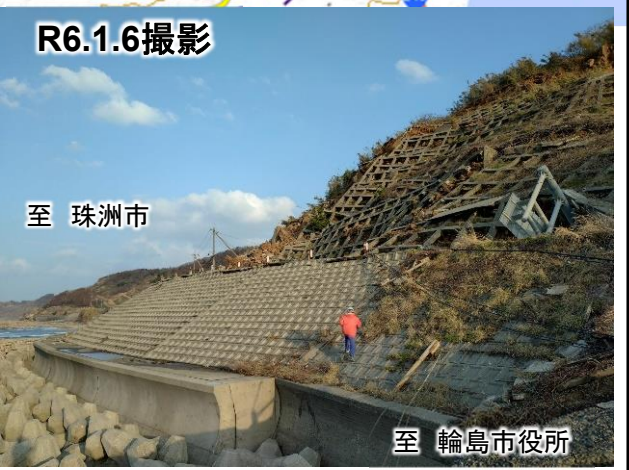
●輪島市里町地内「里町県道交差点」から東へ0.5km地点 崩落箇所等

啓開中

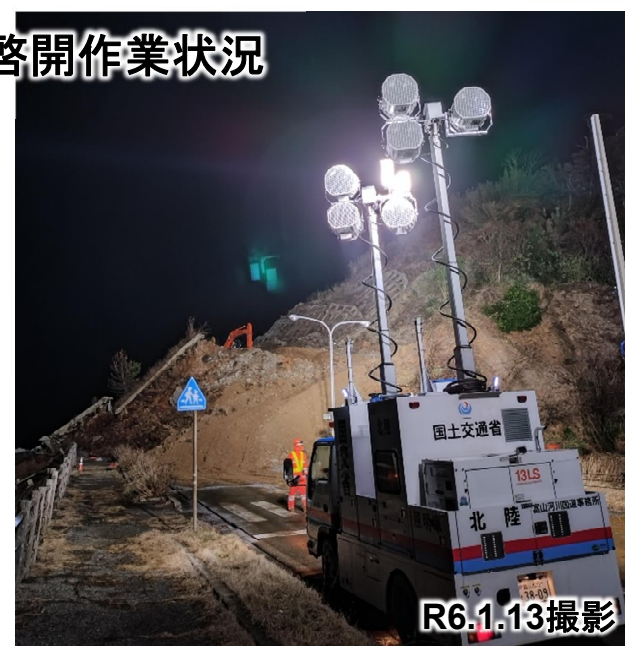
●輪島市里町地内「里町県道交差点」から東へ0.5km地点 崩落箇所等

啓開中

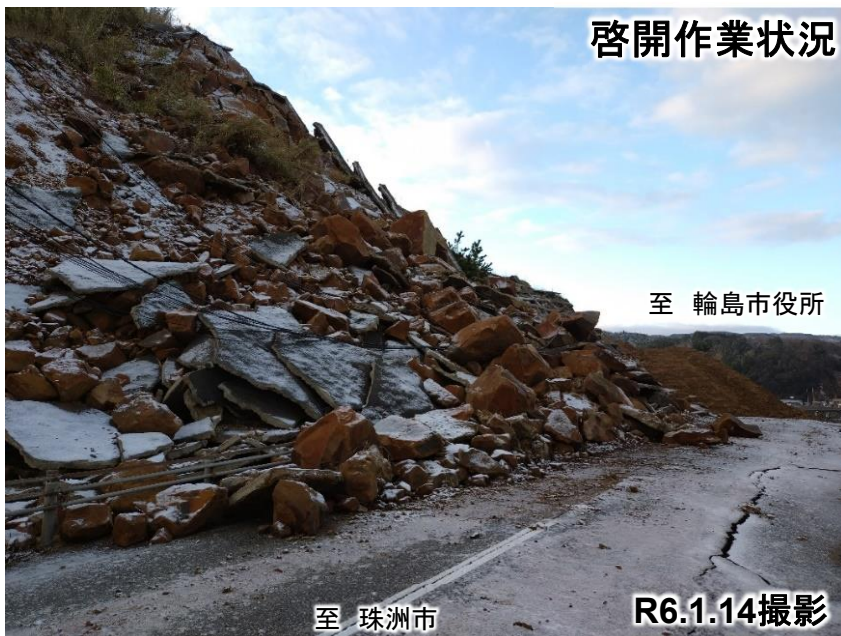
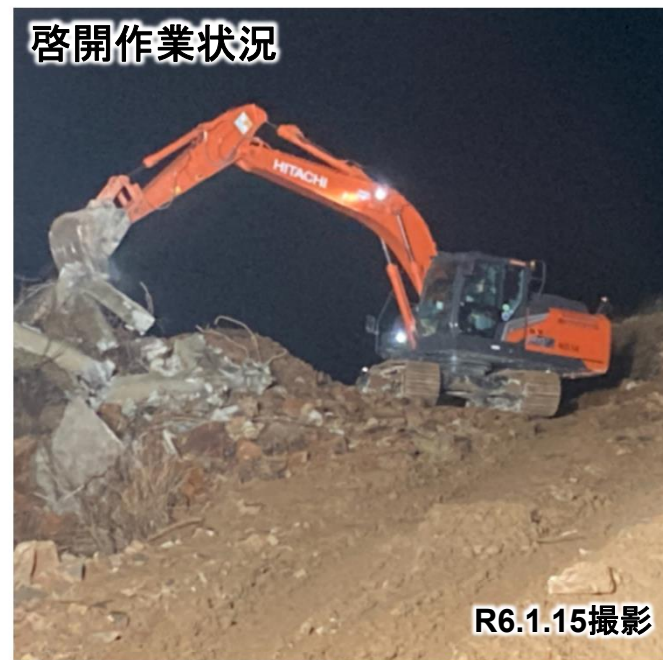
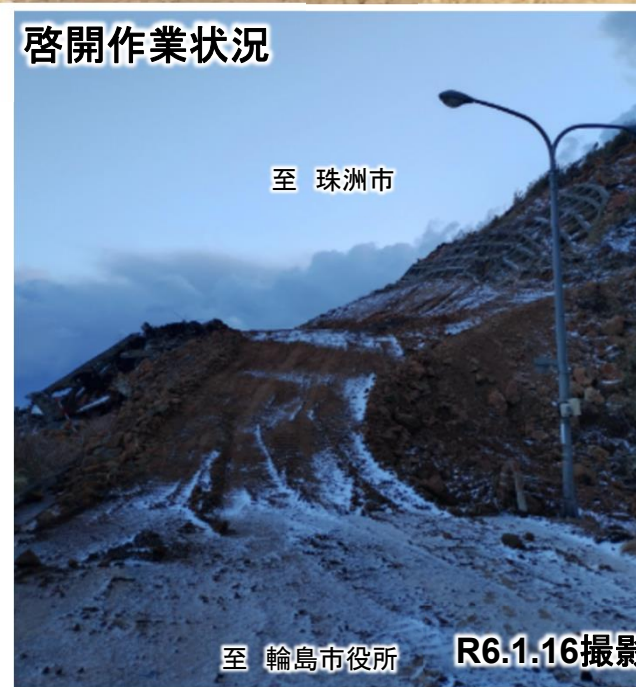
●輪島市里町地内「里町県道交差点」から東へ0.5km地点 崩落箇所等

啓開中

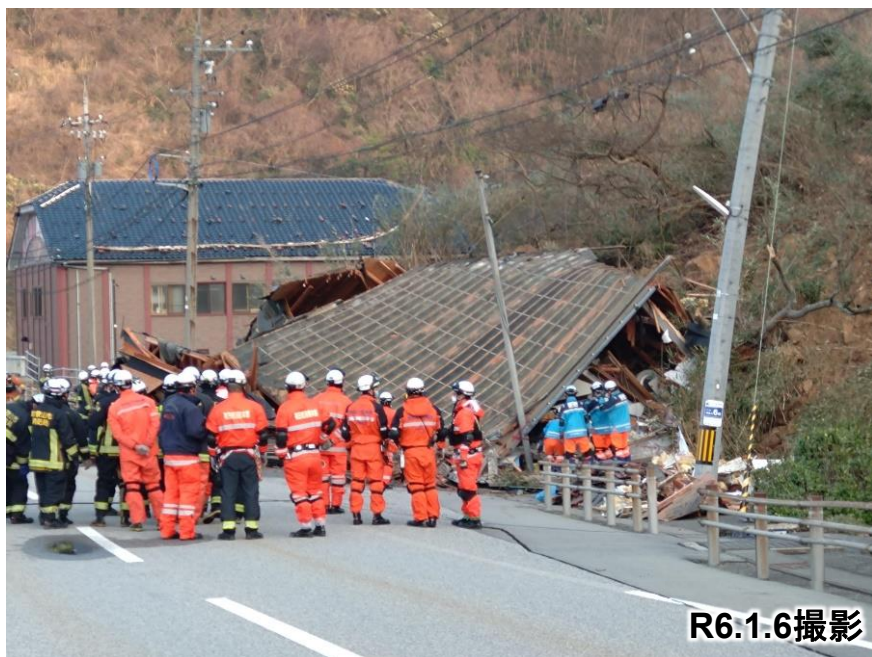
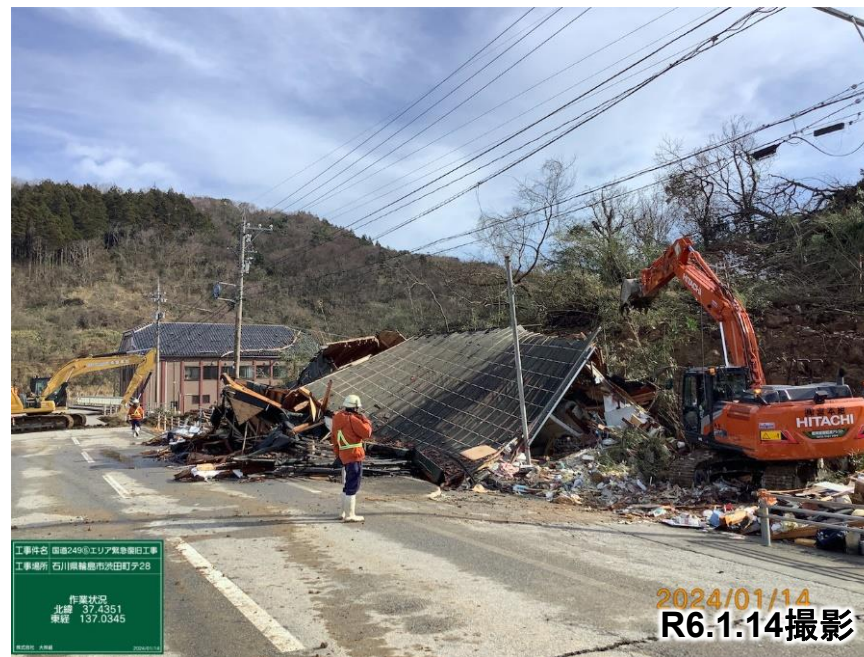
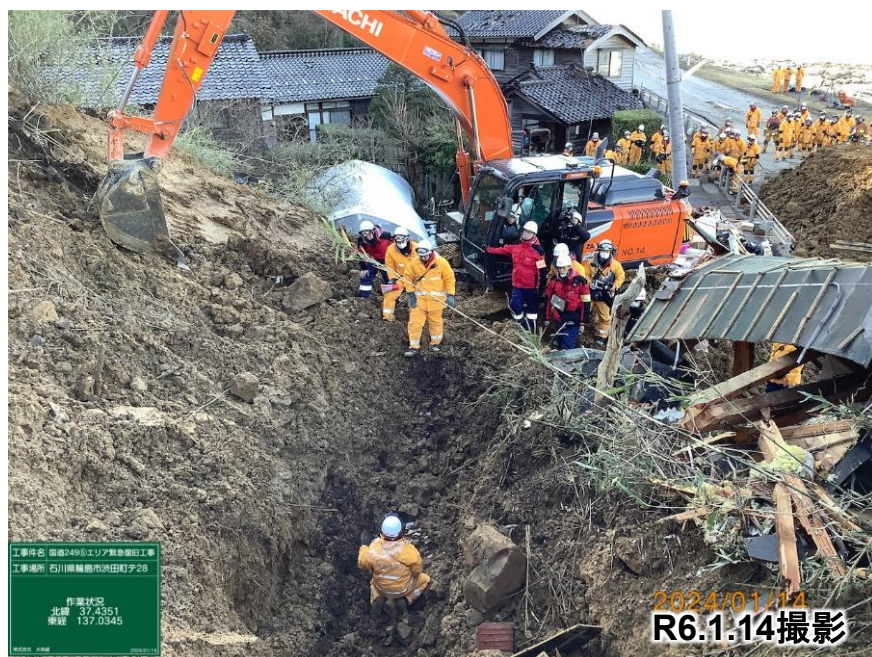
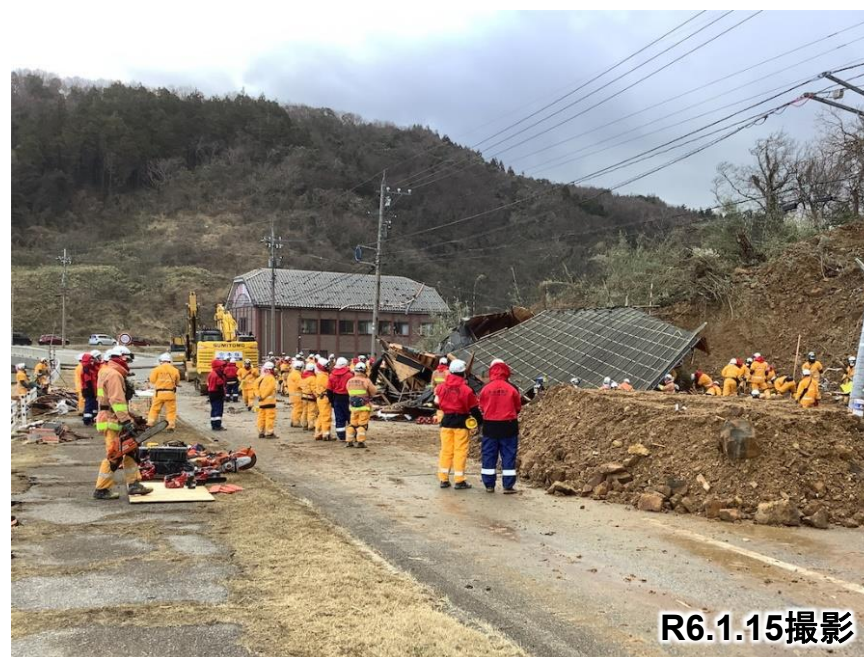
### ●輪島市渋田町地内において、消防からの要請により救命救急活動に協力

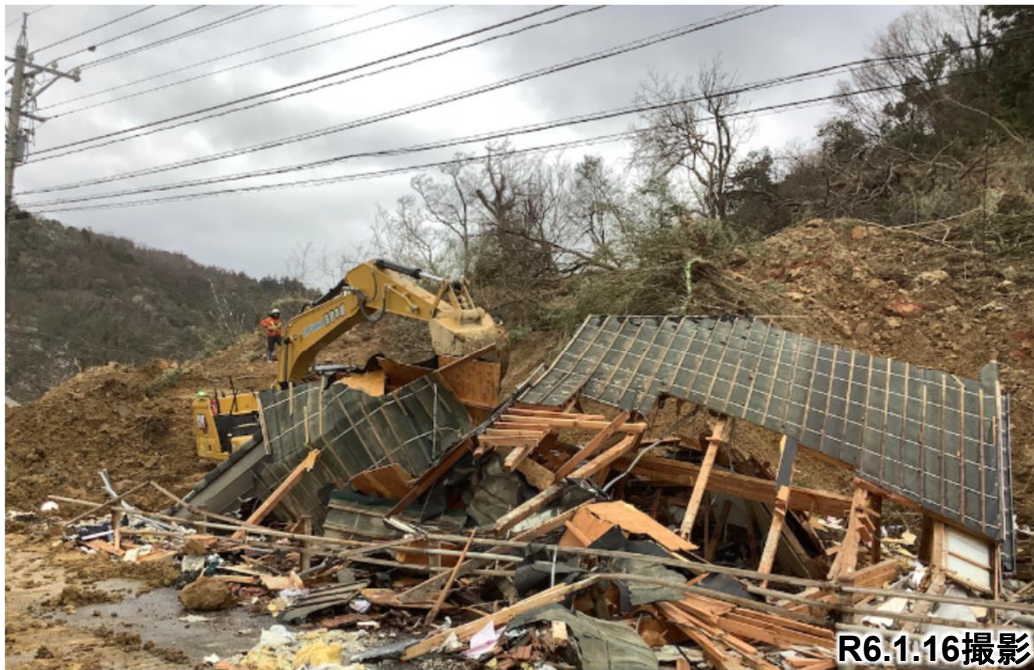
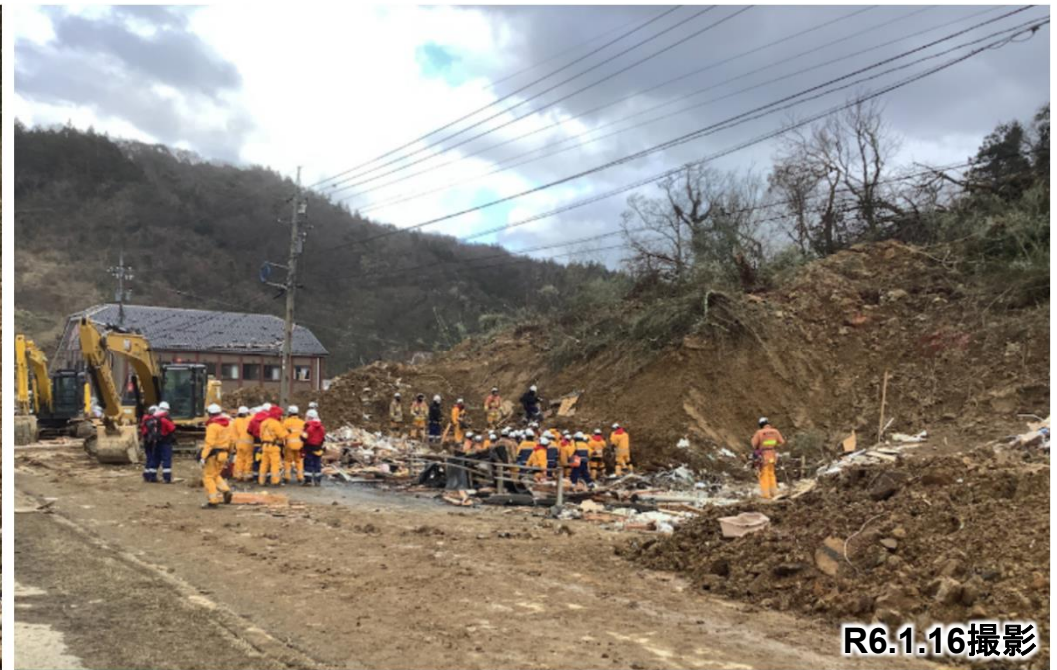
●輪島市渋田町地内において、消防からの要請により救命救急活動に協力

※消防の救助活動により、行方不明者2名を発見

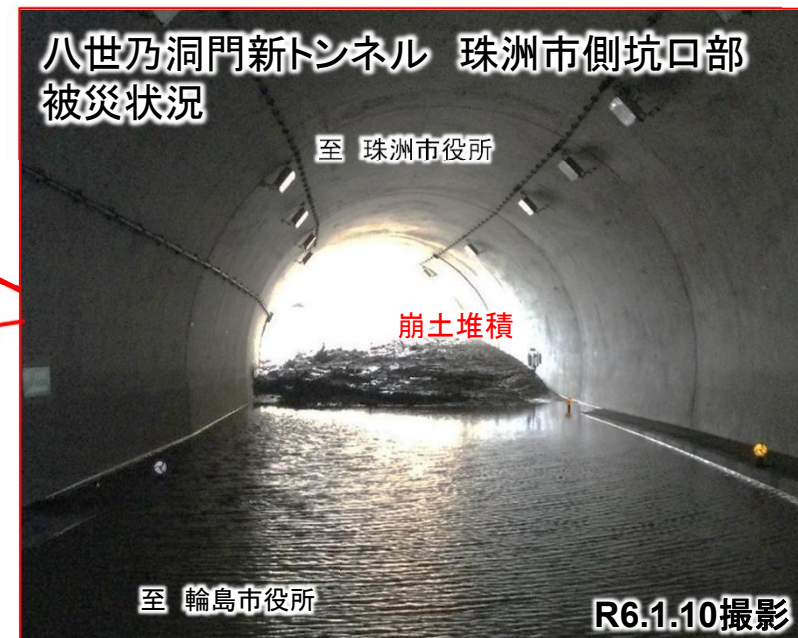
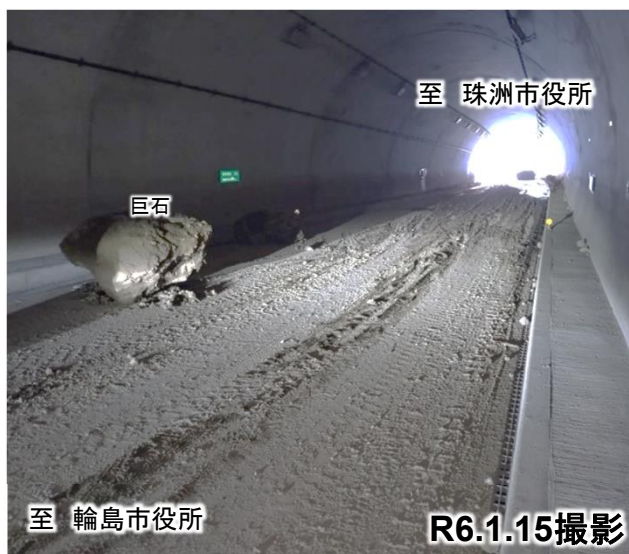
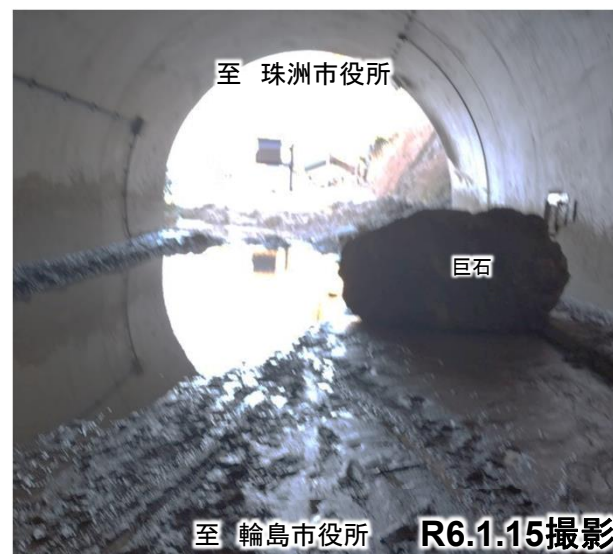
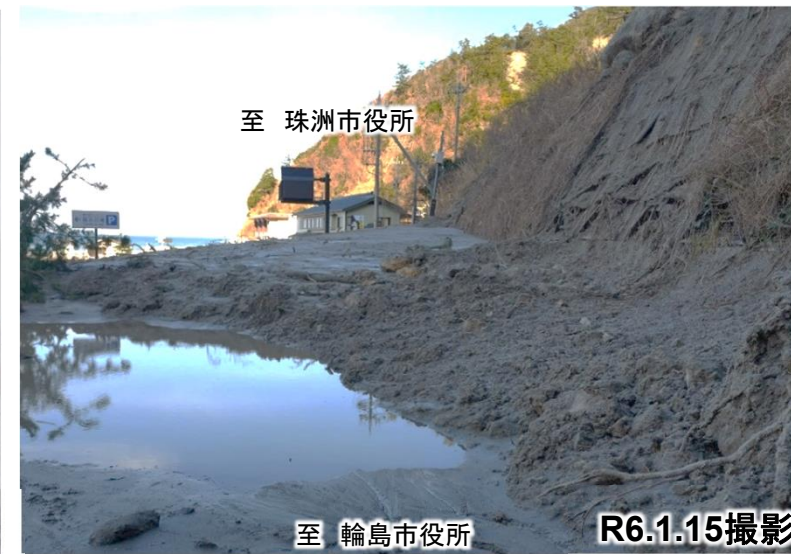
●輪島市町野町曾々木「県道取付交差点」から1.3km地点 まで現地調査実施  
輪島市町野町曾々木と珠洲市真浦町を結ぶ 八世乃(はせの)洞門新トンネル 珠洲市側坑口部 崩土堆積
