● 輪島市門前町浦上地内「浦上交差点」から1.1km地点 崩落箇所

# 令和6年能登半島地震 国道249号 道路啓開5工区の状況 (担当会社:株式会社大林組)

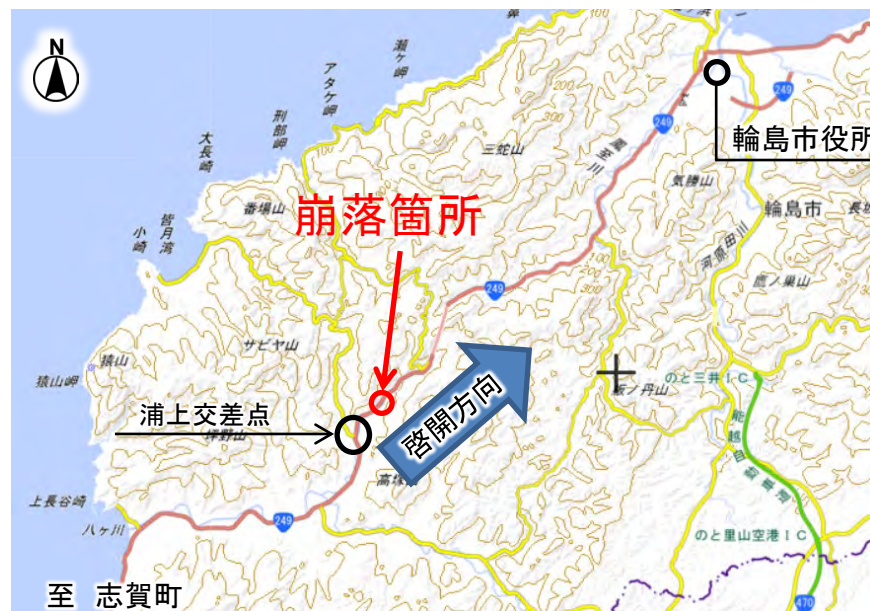
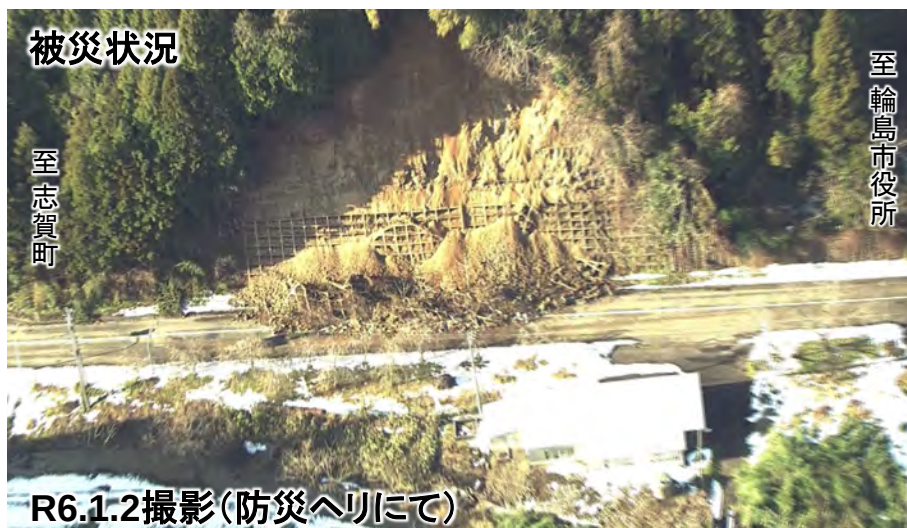
被災状況

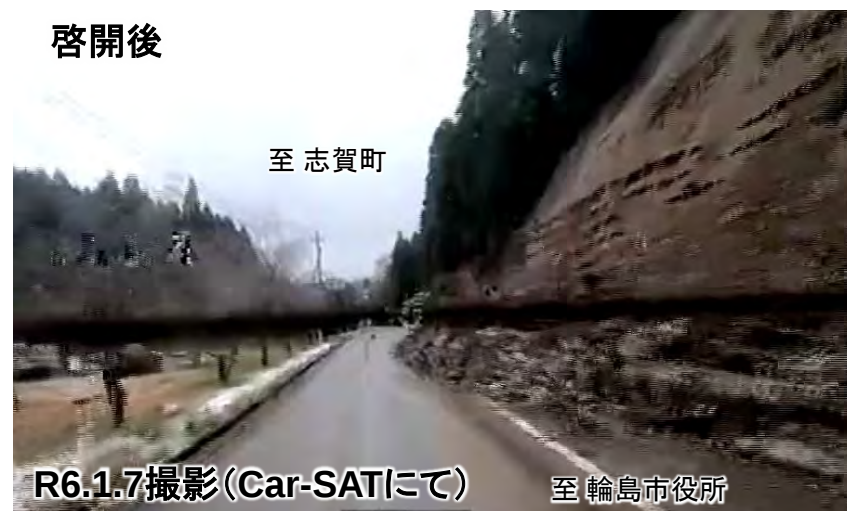
啓開後

1/5啓開済

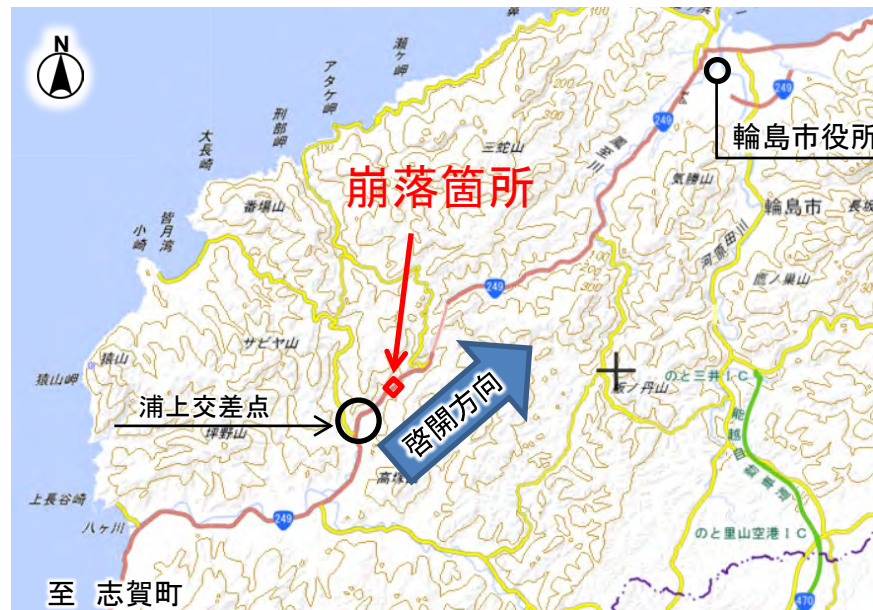
- 輪島市門前町浦上地内「浦上交差点」から1.7km地点 崩落箇所

啓開中

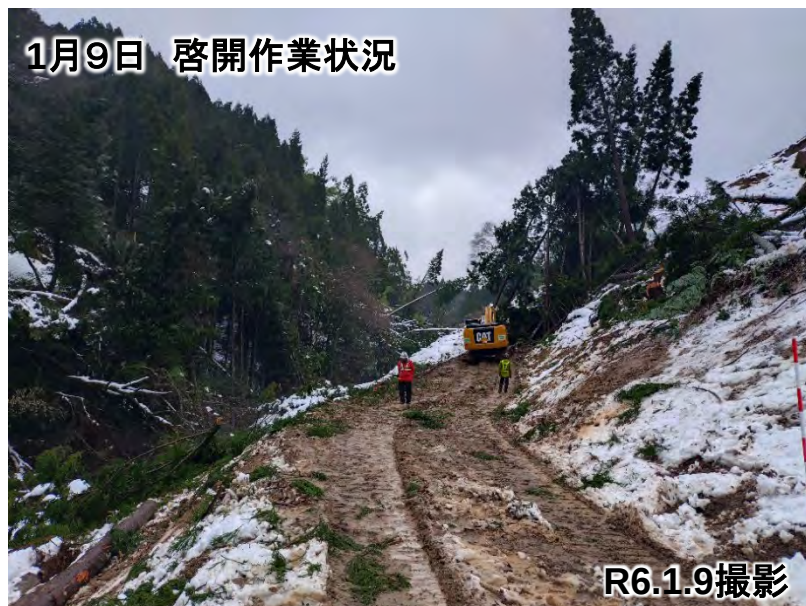
1月9日 啓開作業状況

● 輪島市門前町浦上地内「浦上交差点」から1.7km地点 崩落箇所

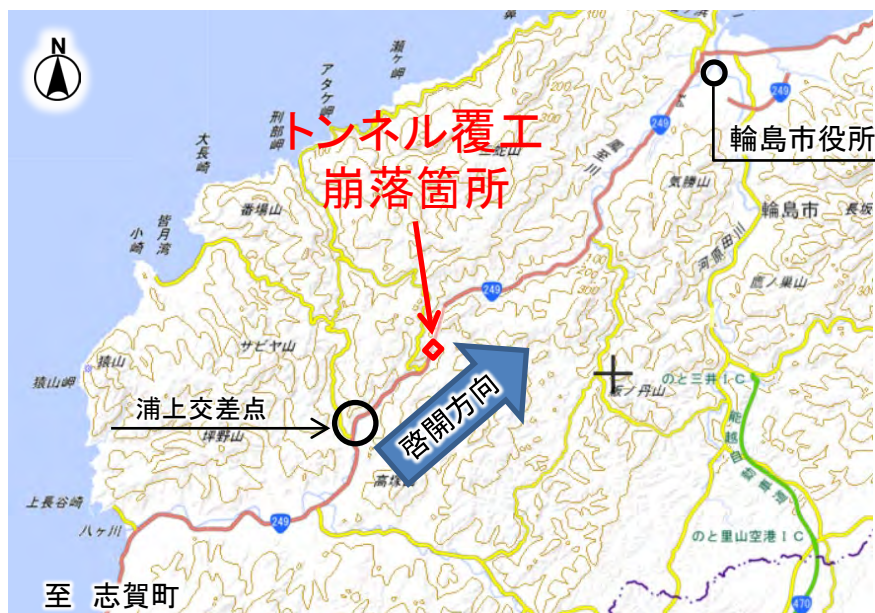
● 輪島市門前町浦上地内「浦上交差点」から3.0km地点 中屋トンネル まで現地調査実施 トンネル内部で覆工崩落

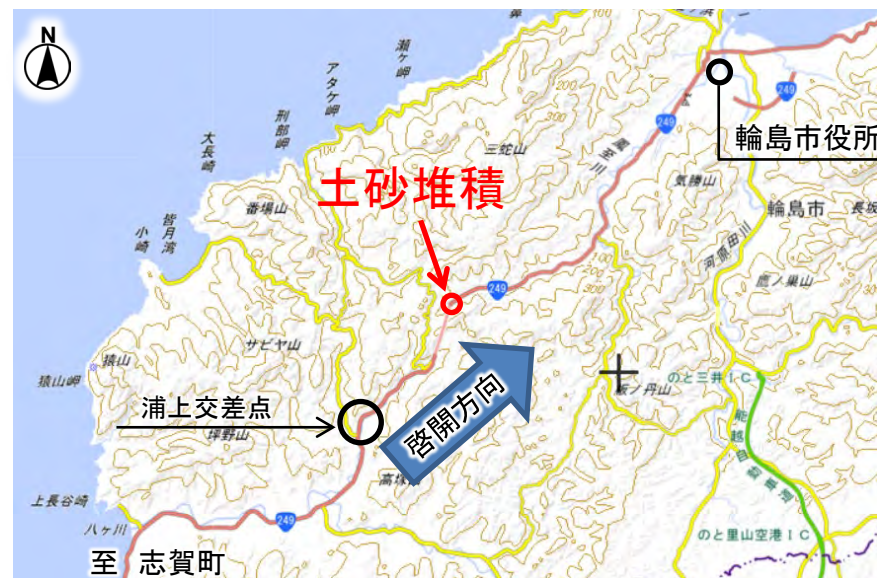
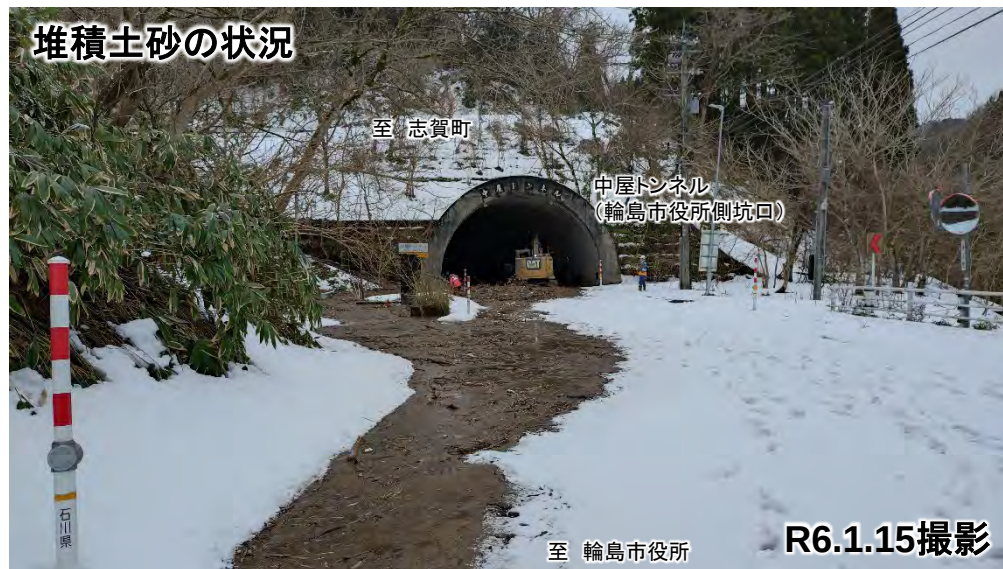
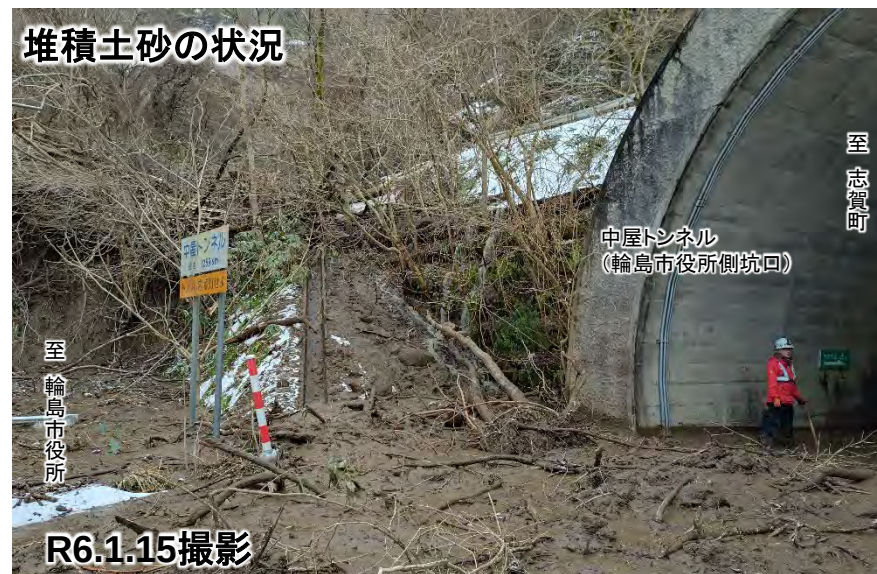
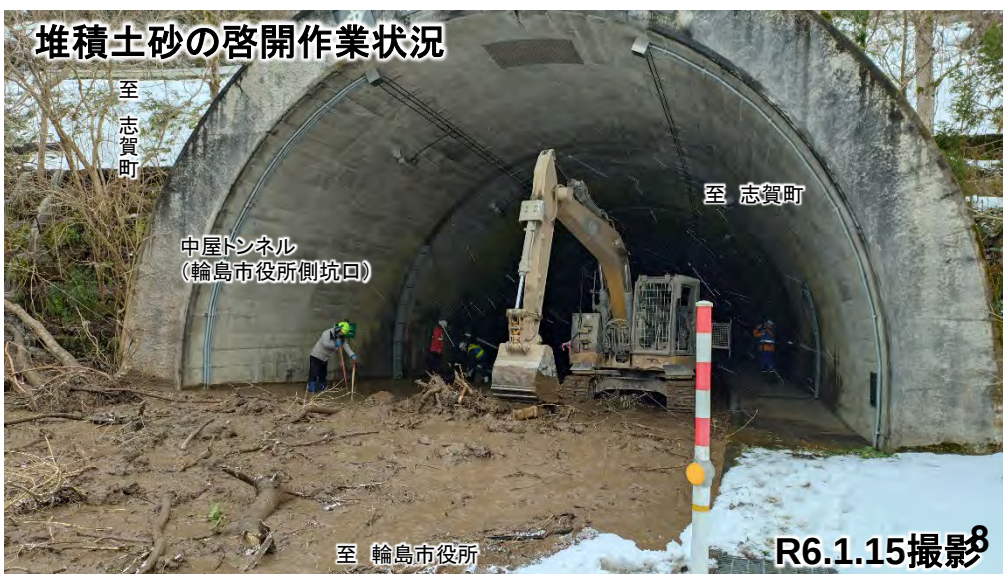
● 輪島市門前町浦上地内「浦上交差点」から4.3km地点 土砂堆積の啓開状況

啓開中

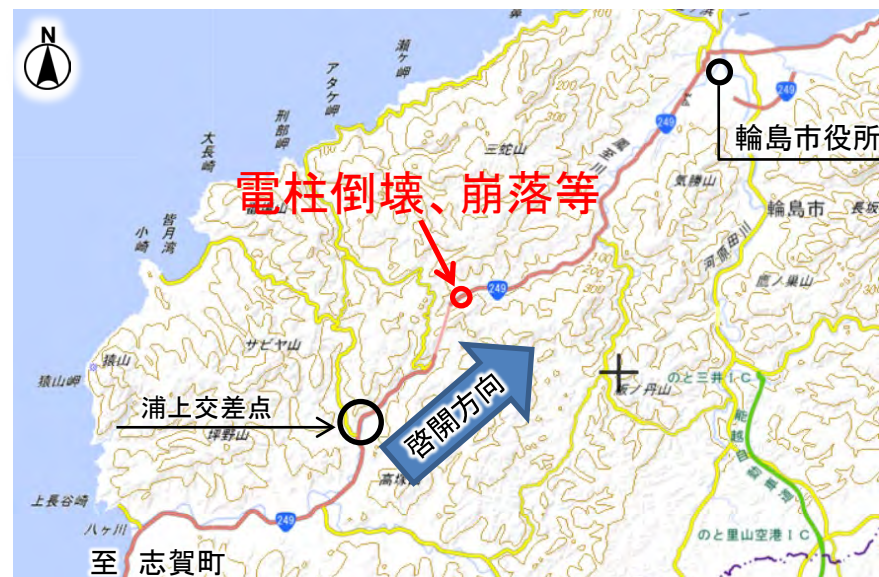
● 輪島市門前町浦上地内「浦上交差点」から4.4km地点 電柱倒壊、崩落、舗装亀裂

啓開中

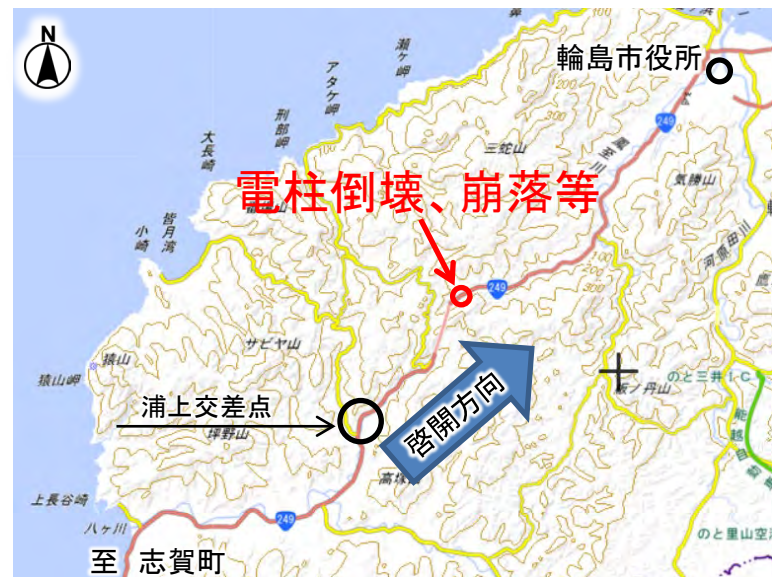
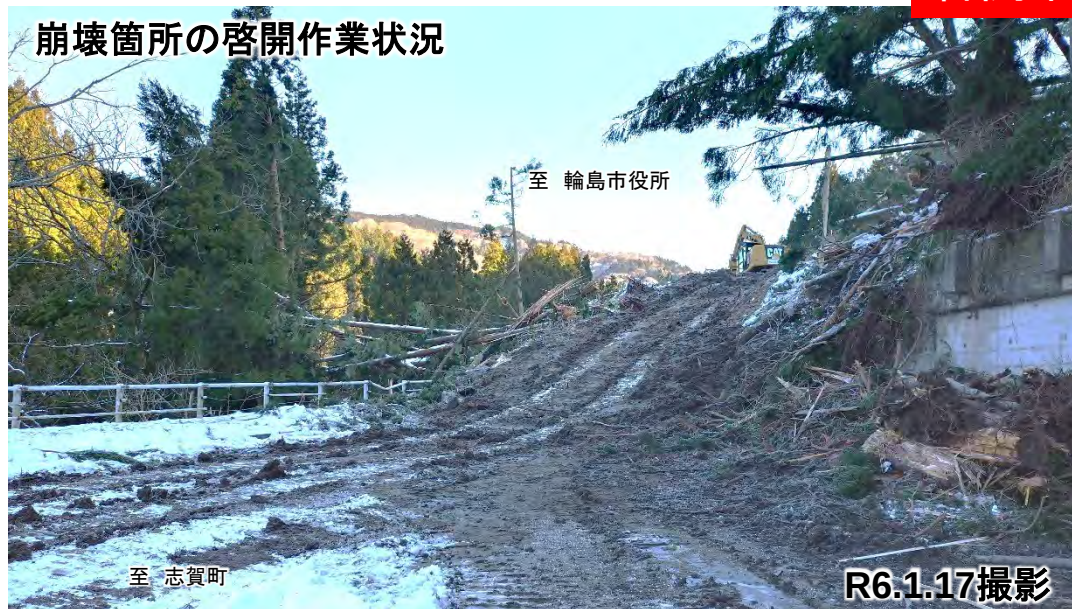
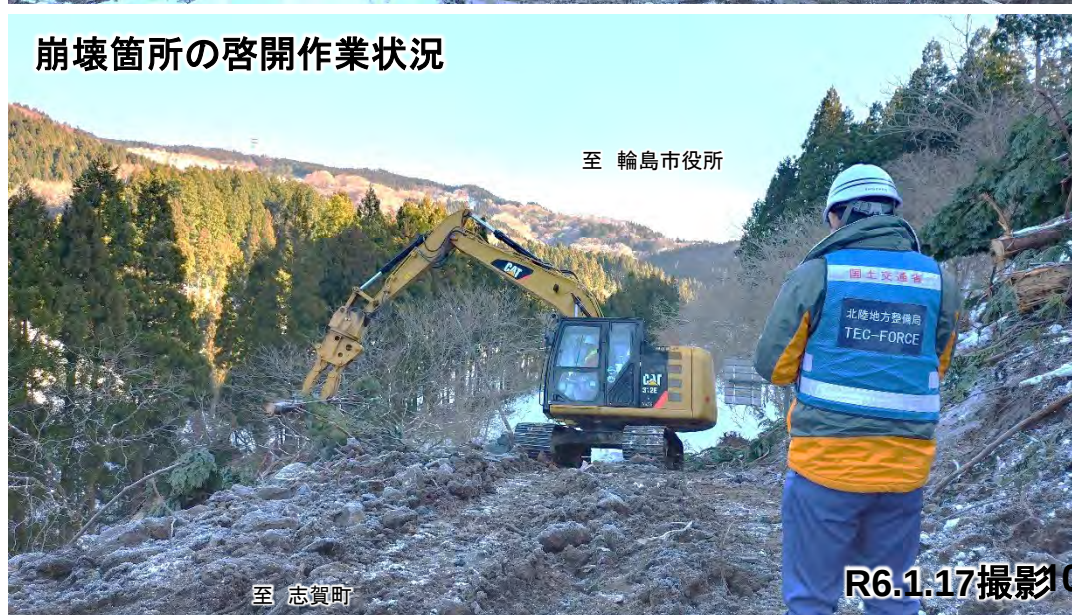
● 輪島市門前町浦上地内「浦上交差点」から4.4km地点 電柱倒壊、崩落、舗装亀裂

啓開中

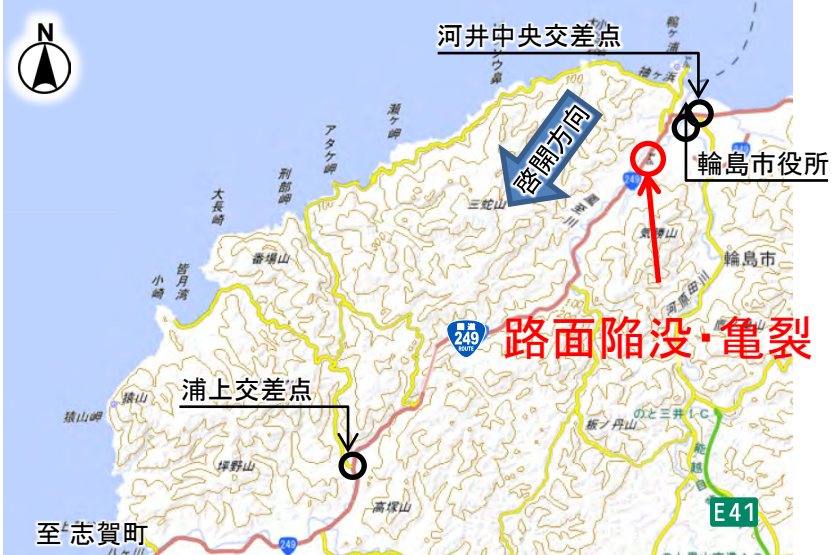
● 輪島市河井町地内「河井中央交差点」から2.9km地点(輪島市稲屋町付近)の路面変状の状況

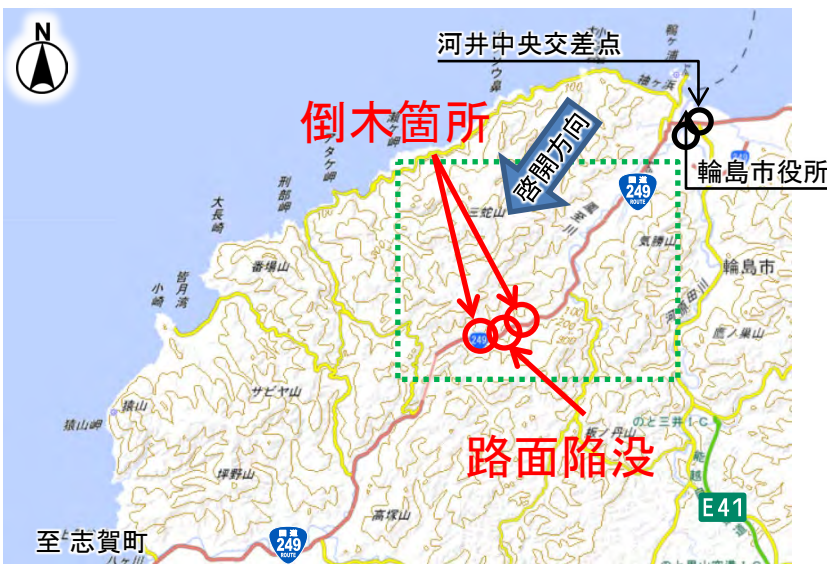
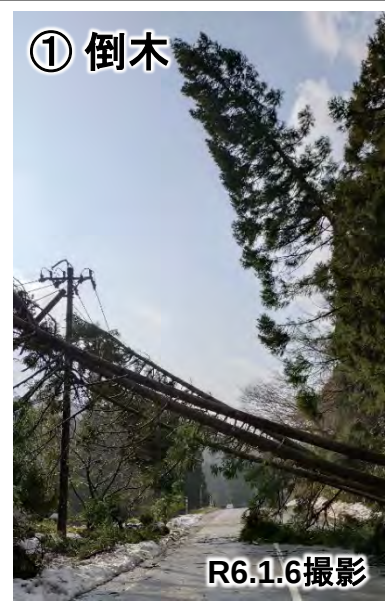
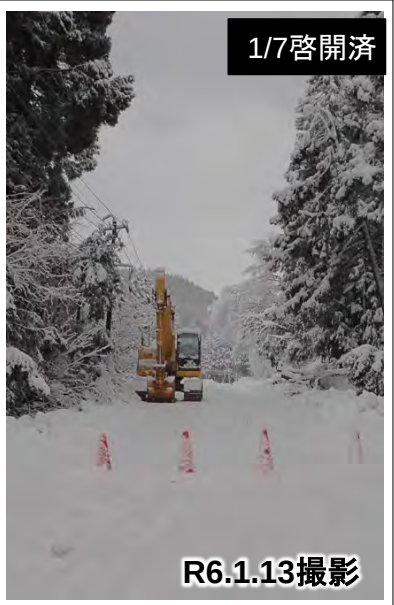
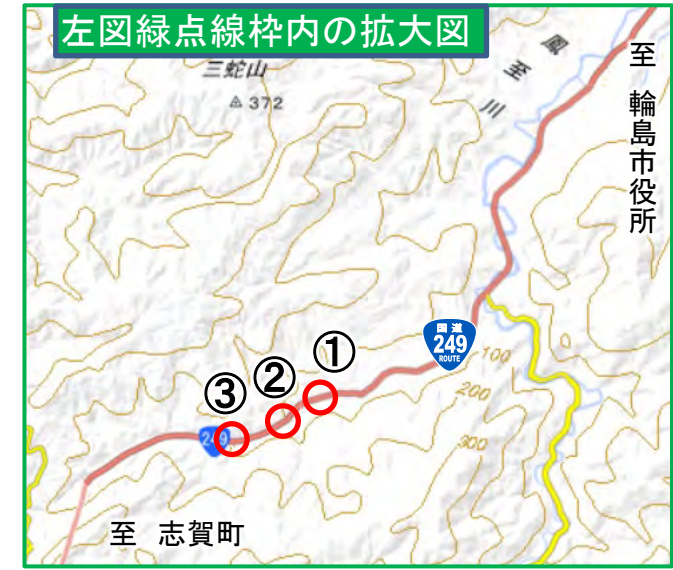
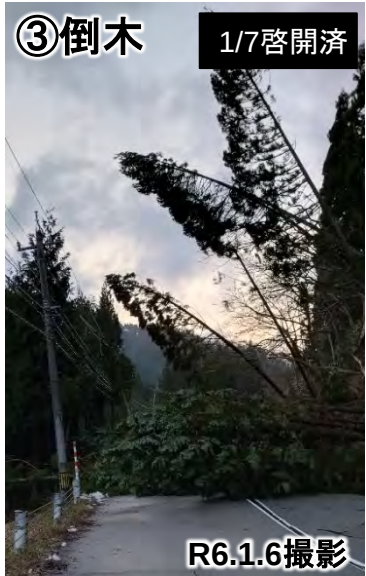
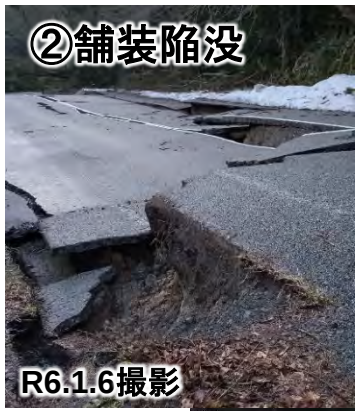
● 輪島市河井町地内「河井中央交差点」から7.9km地点(輪島市縄又町付近)の倒木、路面陥没の状況

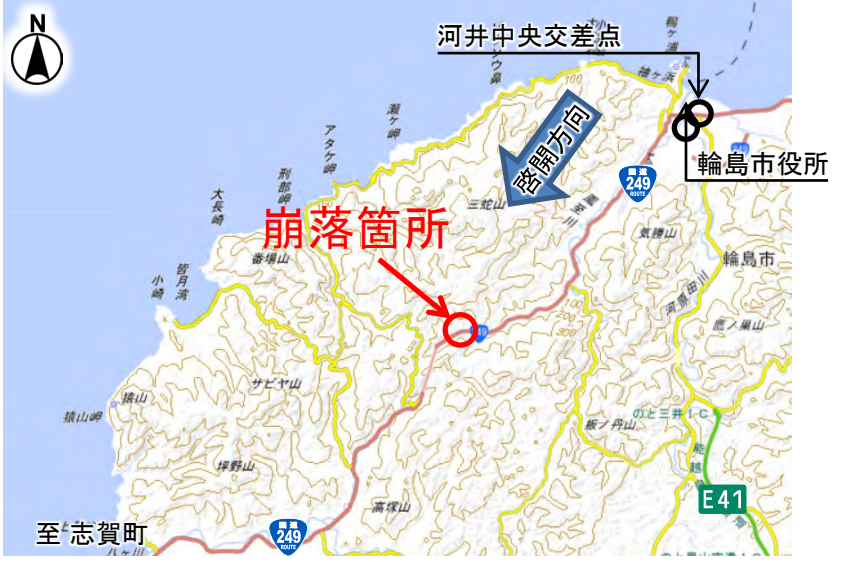
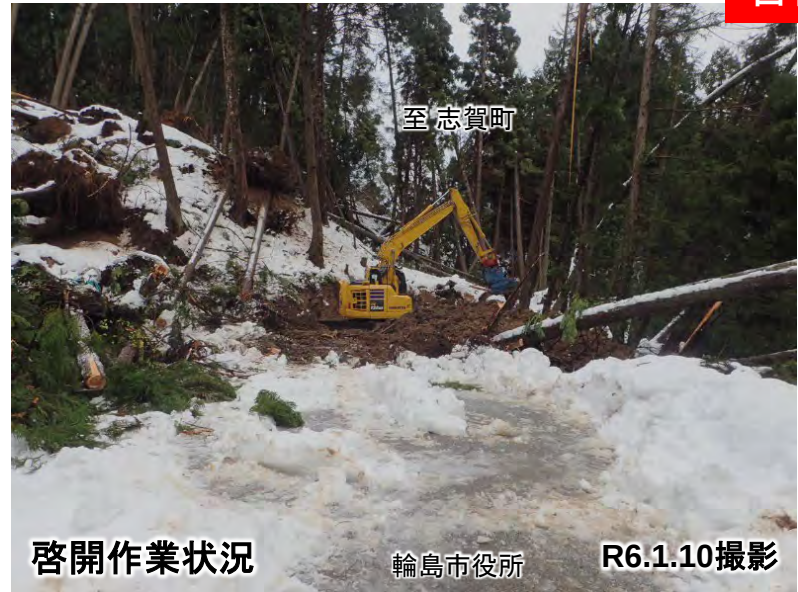
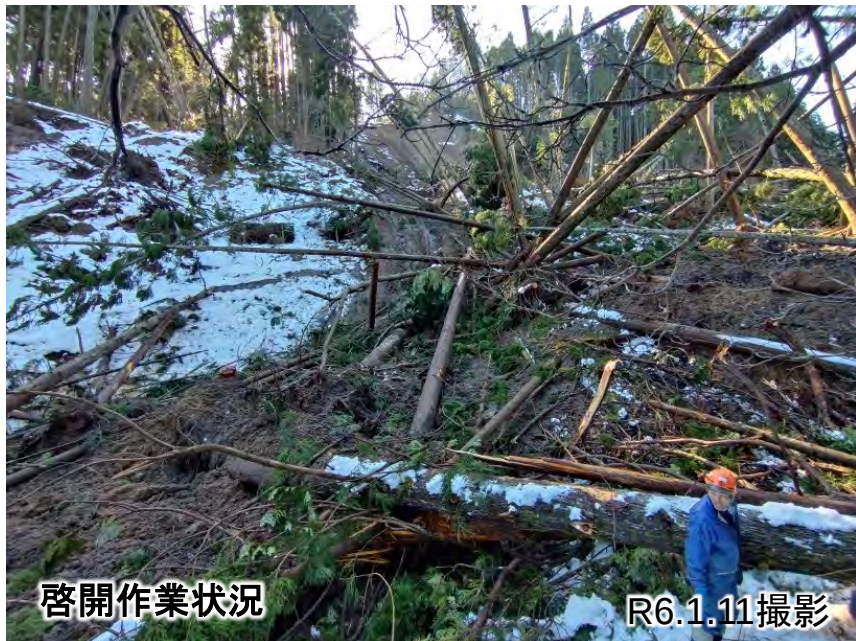
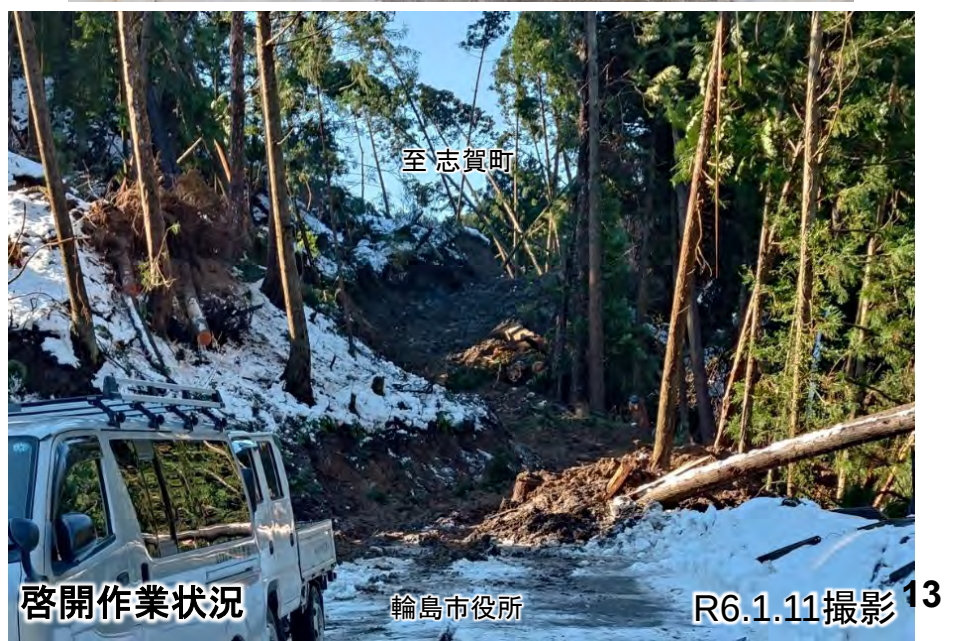
● 輪島市河井町地内「河井中央交差点」から7.9km地点(輪島市縄又町付近)の崩落箇所の状況

啓開中

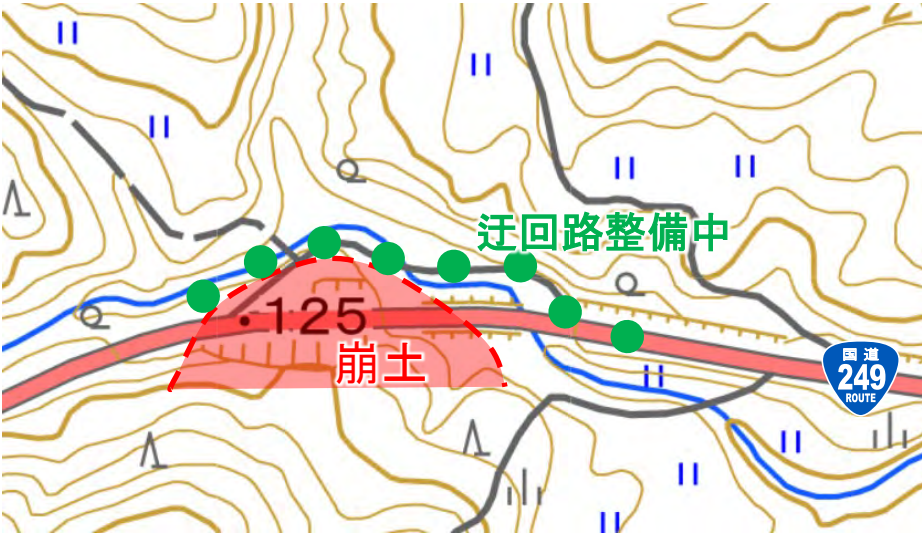
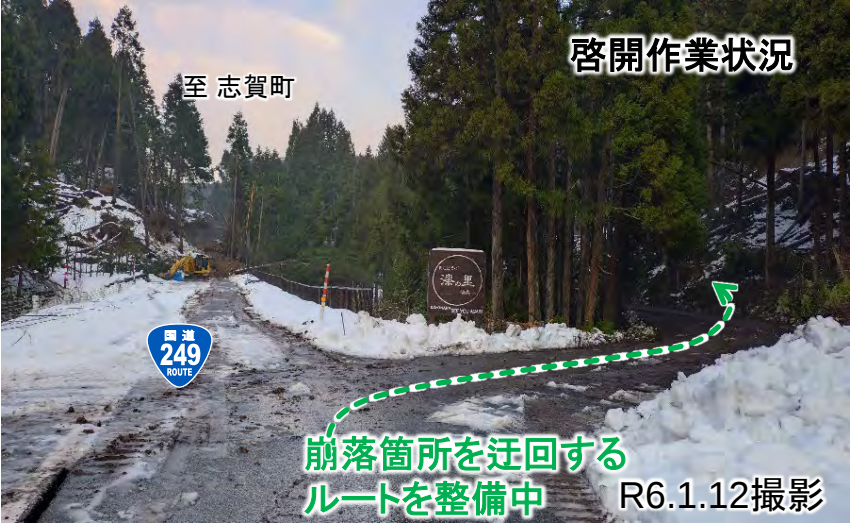
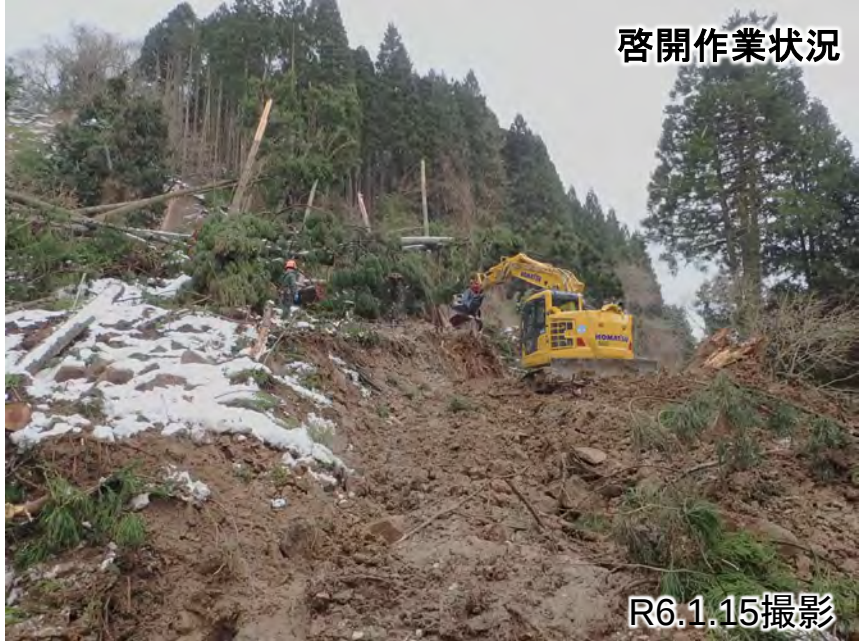
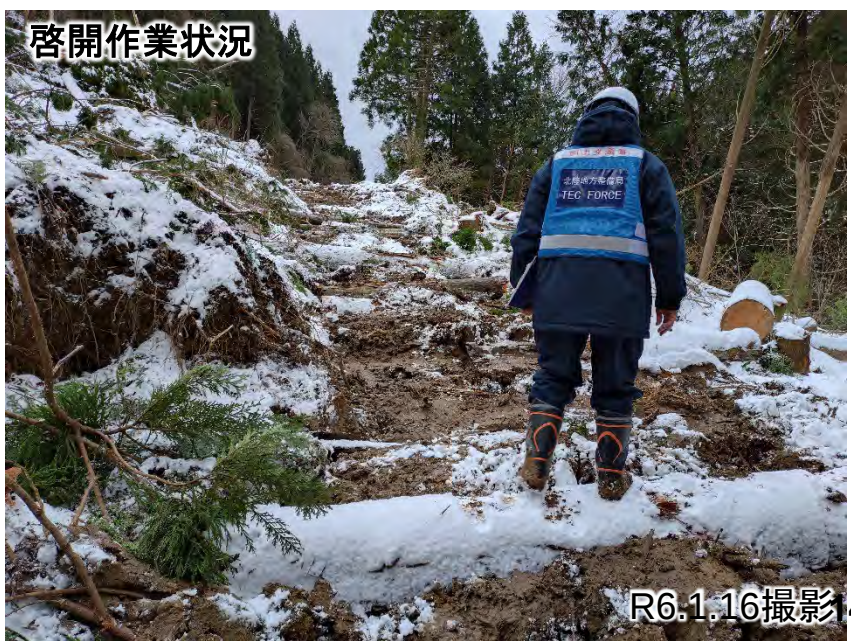
● 輪島市河井町地内「河井中央交差点」から7.9km地点(輪島市縄又町付近)の崩落箇所の状況

啓開中

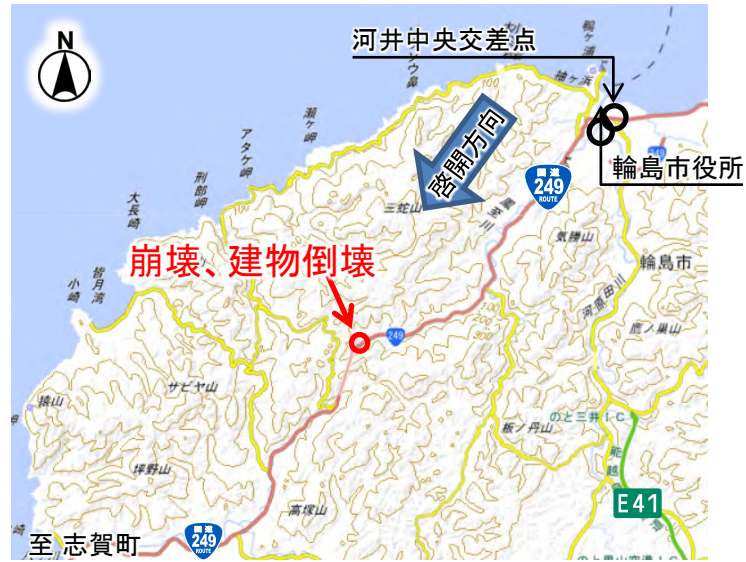
● 輪島市河井町地内「河井中央交差点」から10.3km地点(輪島市縄又町付近)の建物倒壊、崩落の状況

啓開中

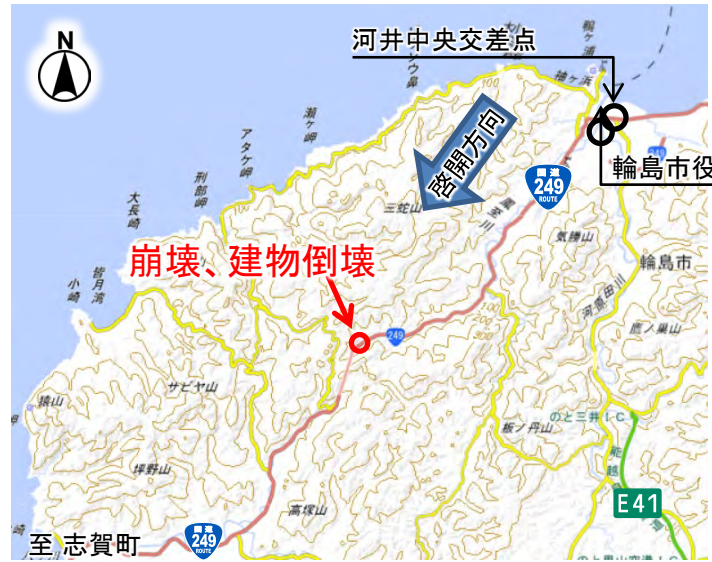
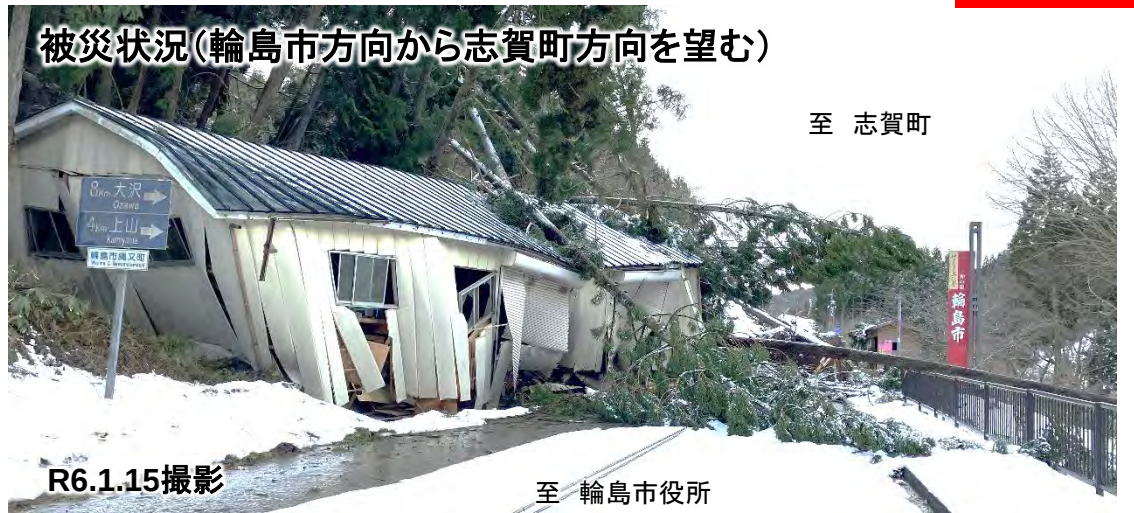
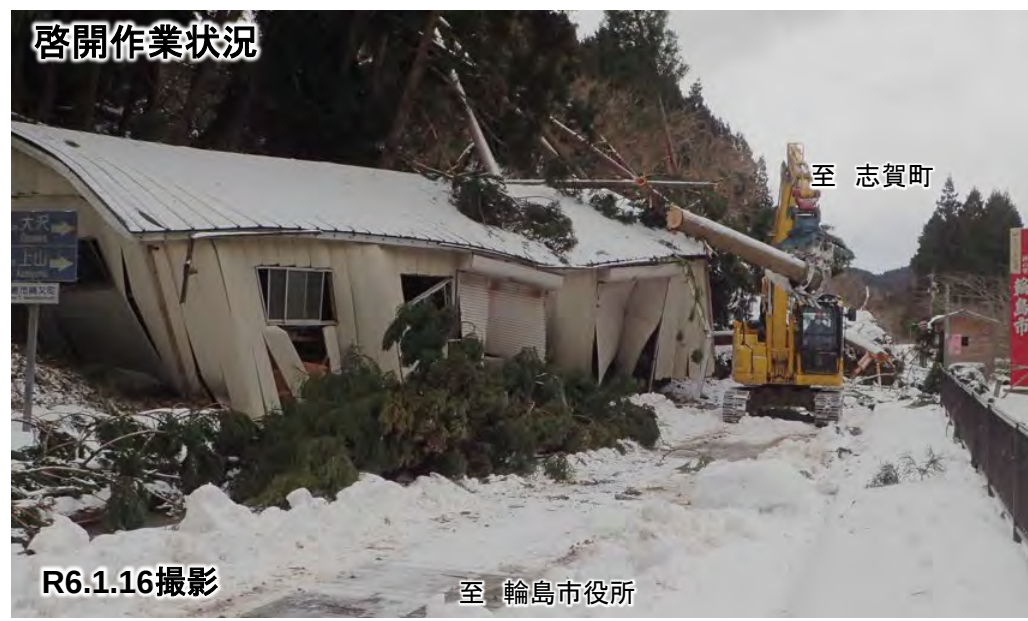
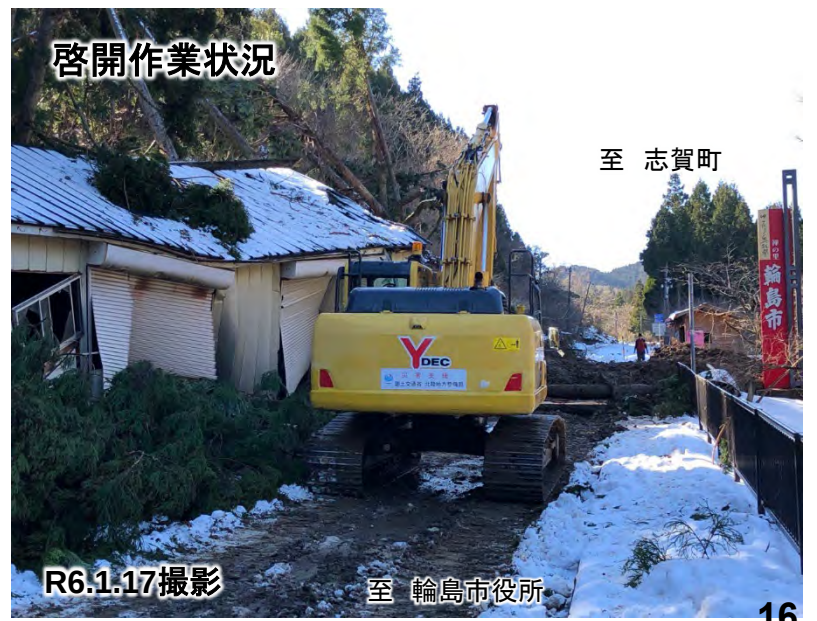
● 輪島市河井町地内「河井中央交差点」から10.3km地点(輪島市縄又町付近)の建物倒壊、崩落の状況

啓開中

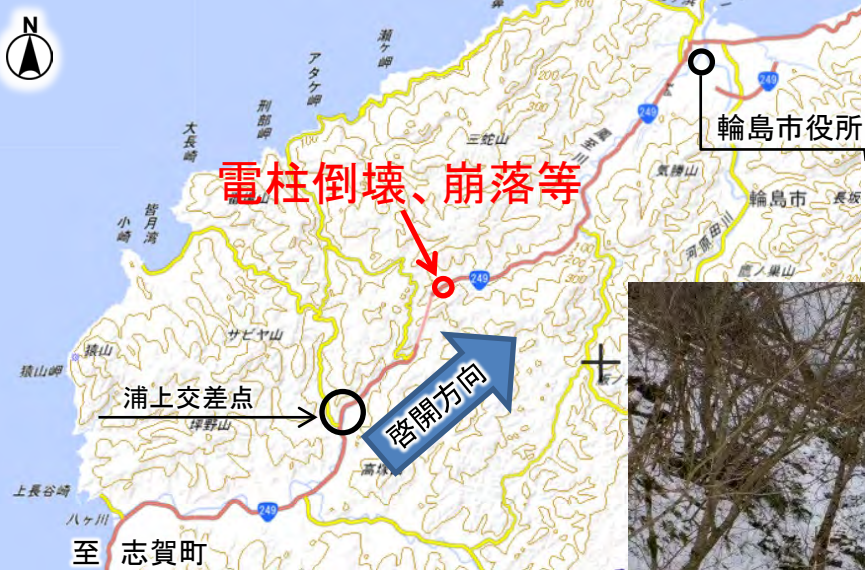
● 輪島市門前町浦上地内「浦上交差点」から10.5km地点 崩壊

啓開中

(写真の反対側で1工区からも啓開作業実施中)

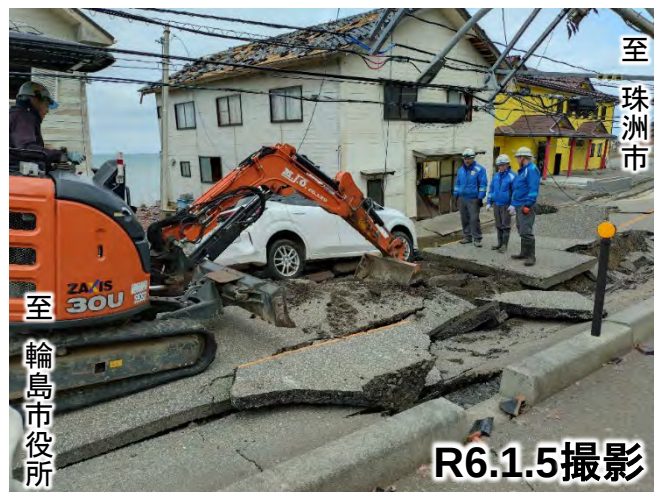
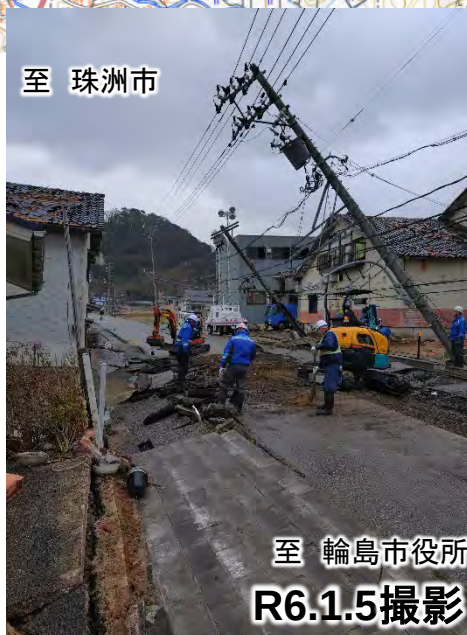
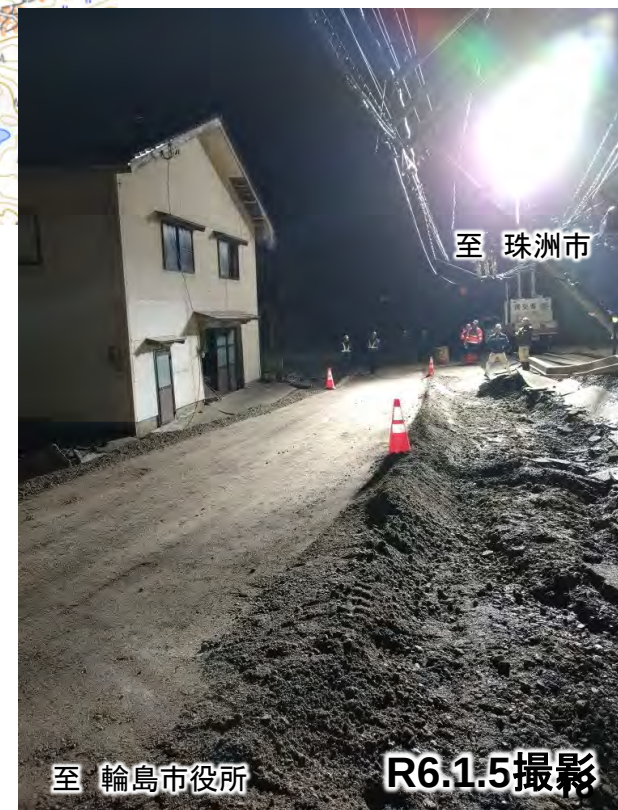
● 輪島市河井町地内「河井中央交差点」から1.9km地点(輪島市稲舟町付近) 路面変状の状況

1/5啓開済

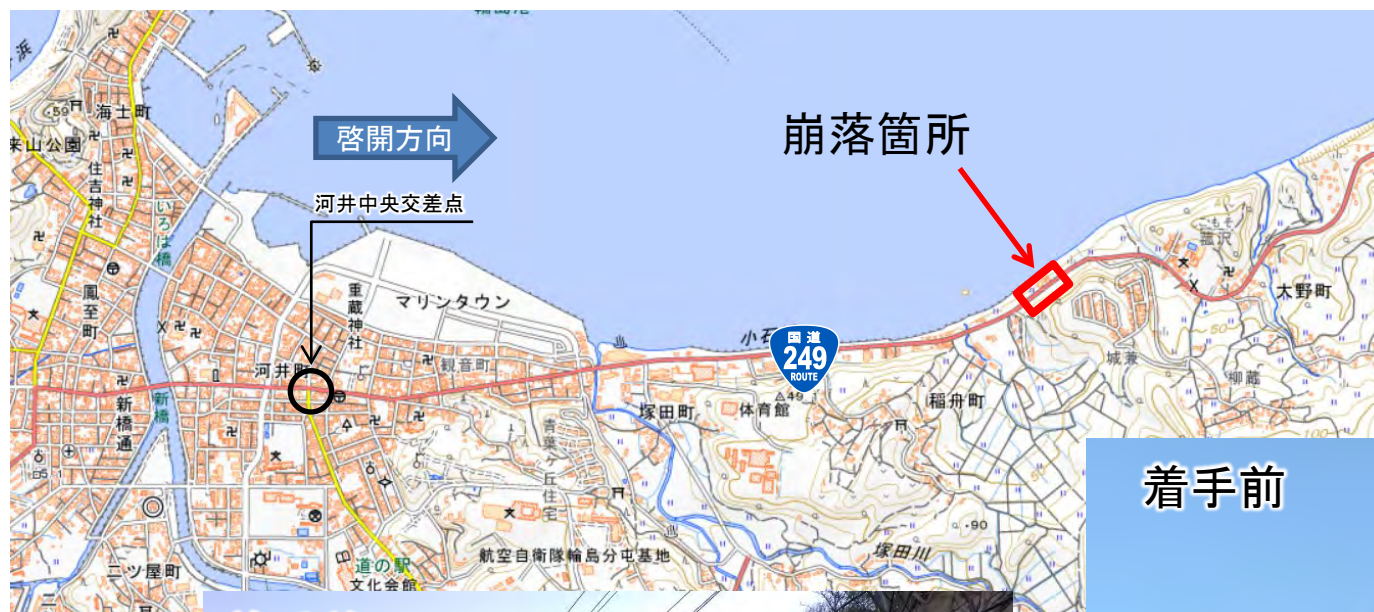
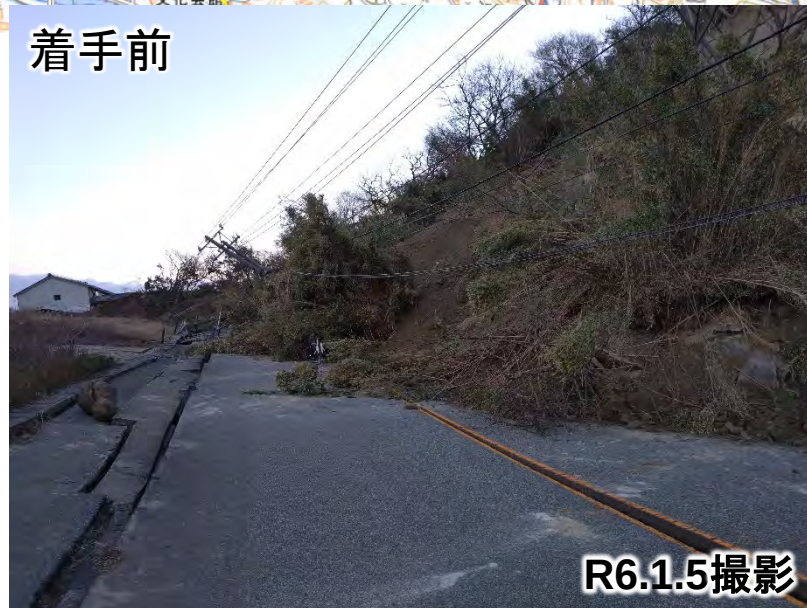
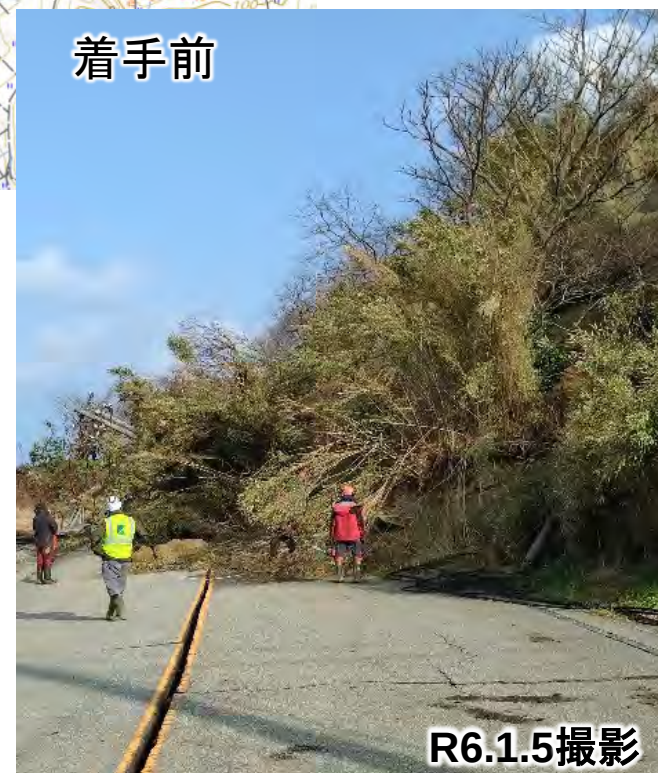
● 輪島市河井町地内「河井中央交差点」から2.2km地点(輪島市稲舟町付近) 崩落箇所状況

着手前

1/13啓開済

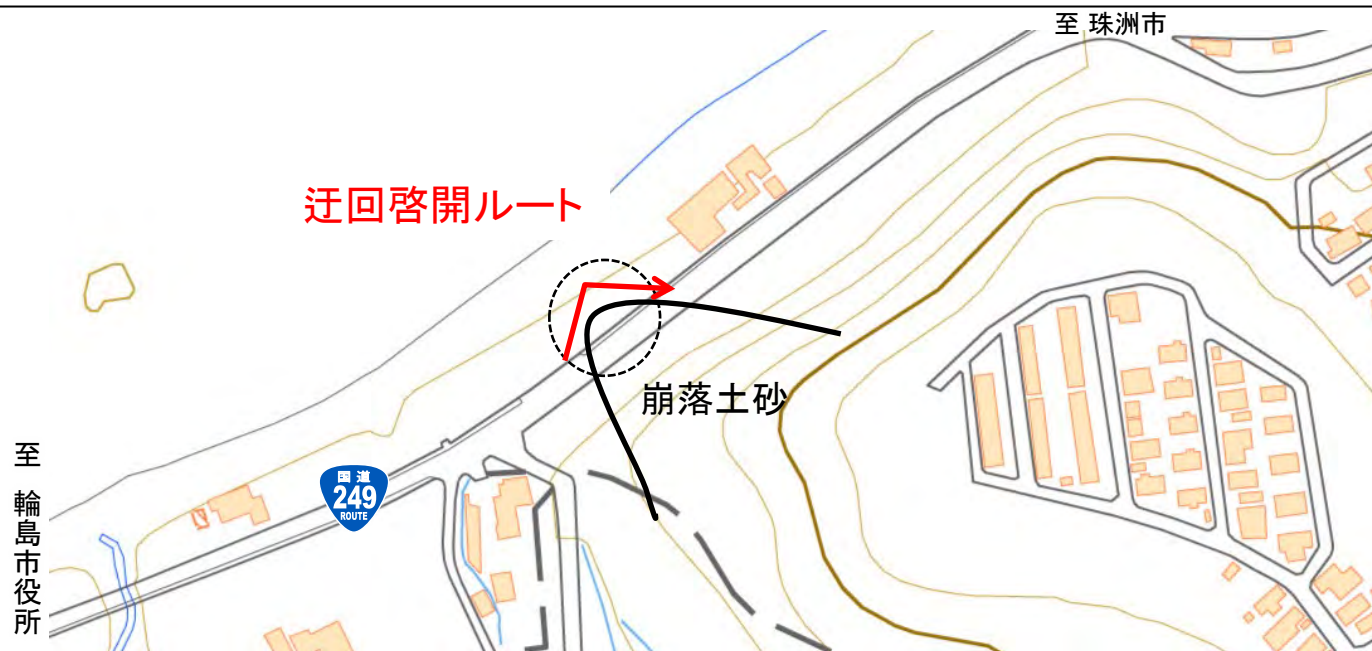
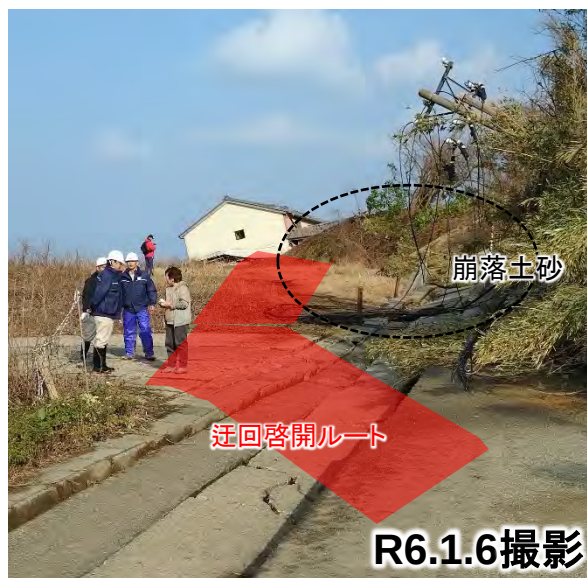
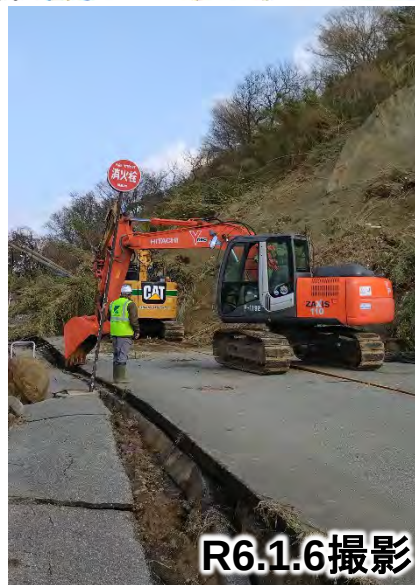
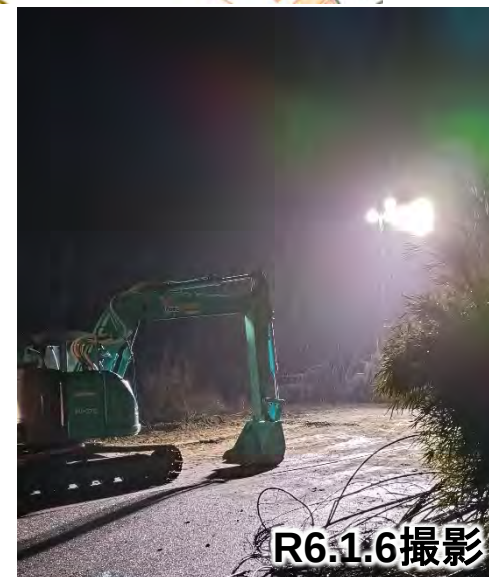
- 輪島市河井町地内「河井中央交差点」から2.2km地点(輪島市稲舟町付近) 崩落箇所の状況

1/13啓開済
